# 土砂災害警戒区域等の指定の告示に係る図書(様式1)

様式1(急) 土砂災害警戒区域・土砂災害特別警戒区域 位置図	自然現象の種類	急傾斜地の崩壊
	箇所番号	I-082K2117
	箇所名	八辺6
	所在地	八辺市八辺

自然現象の種類	急傾斜地の崩壊	箇所番号	I-082K2117
告示番号		箇所名	八辺6
告示年月日		所在地	匝瑳市八辺

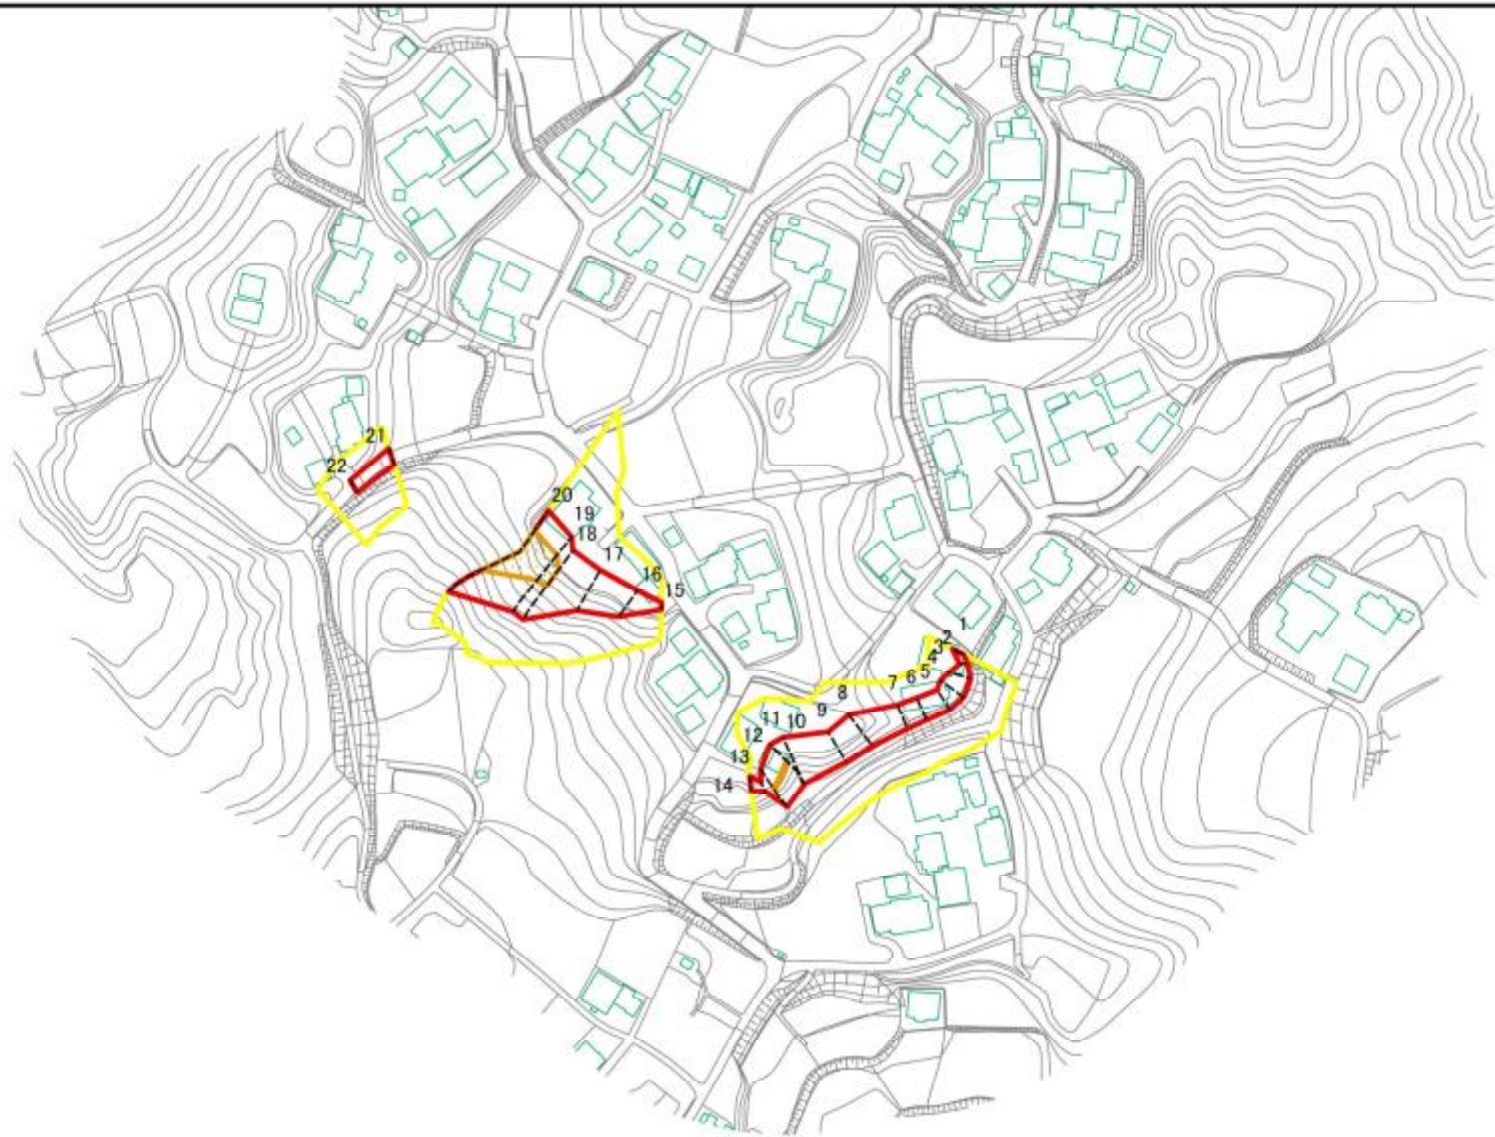
土砂災害警戒区域・土砂災害特別警戒区域  
区域図(その1)

土砂災害防止法施行令第二条の基準に該当する区域	
土砂災害防止法施行令第三条の基準に該当する区域	
それ以外の区域

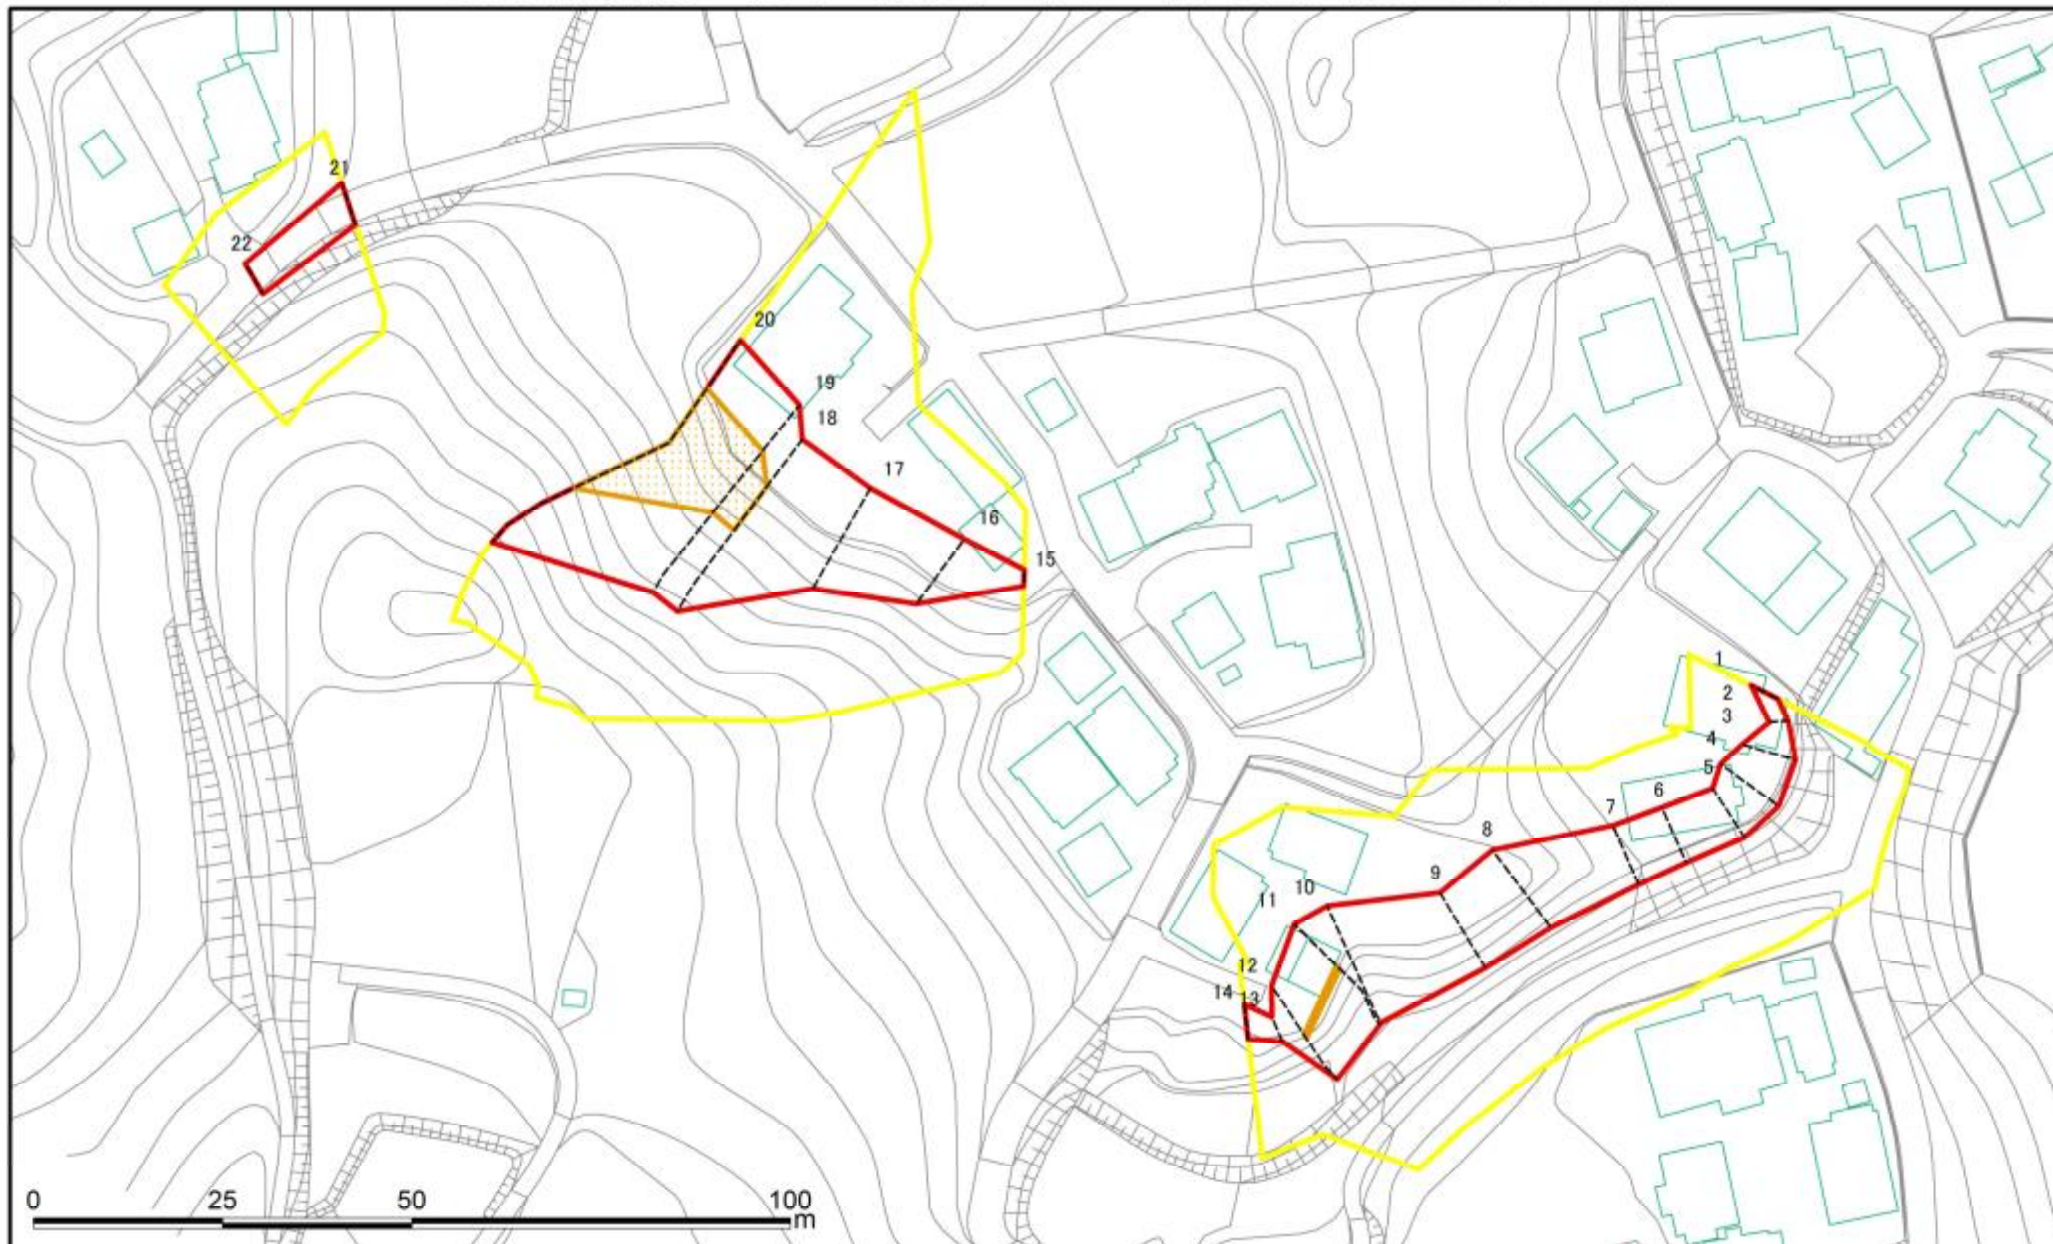
土砂災害警戒区域・土砂災害特別警戒区域  
区域図(参考図)

土砂災害防止法施行令第二条の基準に該当する区域	
土砂災害防止法施行令第三条の基準に該当する区域	
土砂等の堆積の高さが3mを超える区域	
それ以外の区域

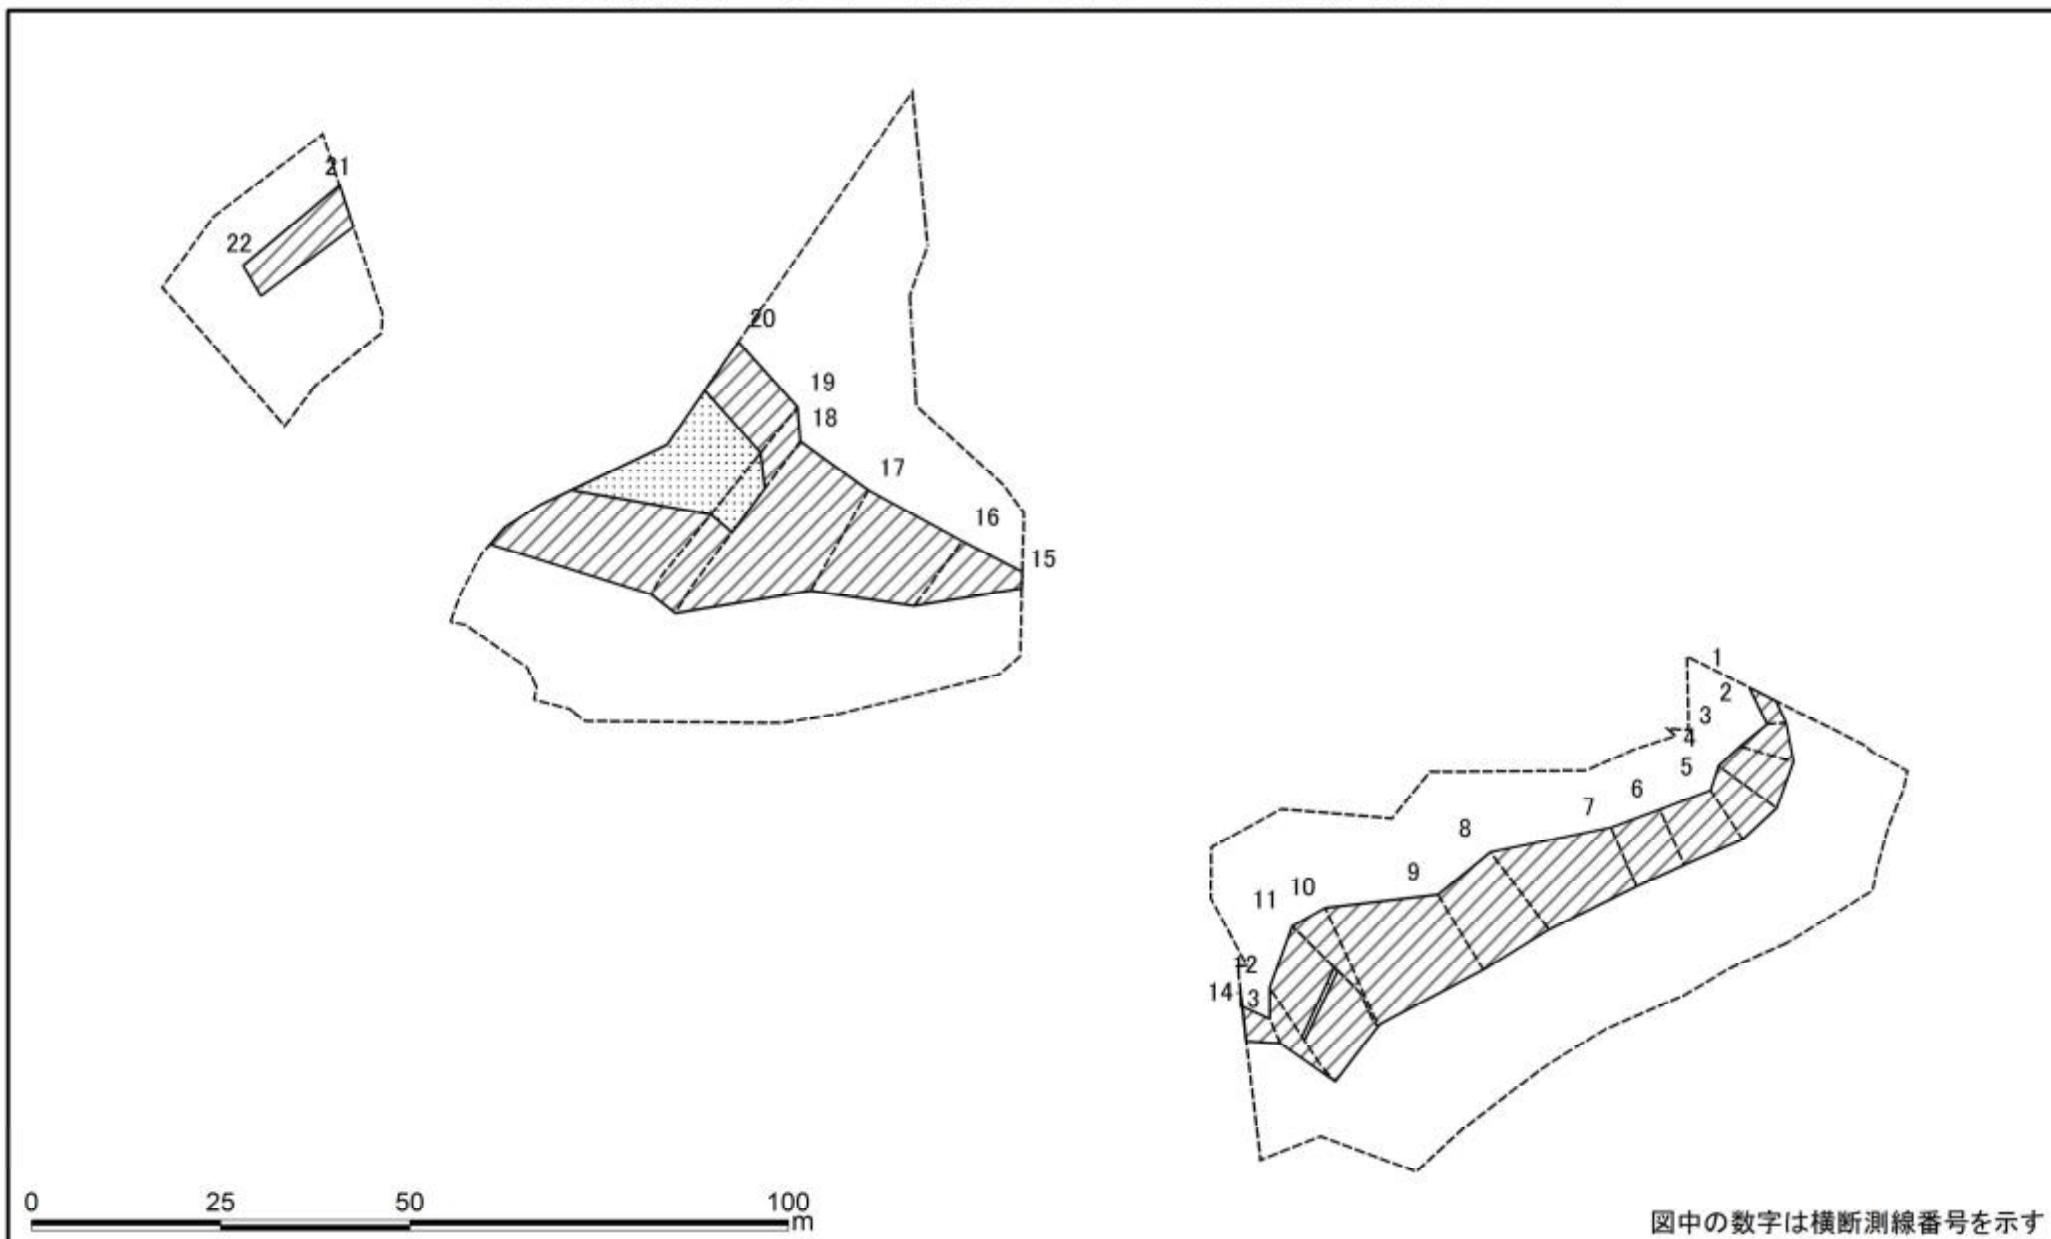
図中の数字は横断測線番号を示す

様式2-1(急) 土砂災害特別警戒区域の区域区分図 (急傾斜地の崩壊に伴う土石等の移動により建築物の地上部に作用すると想定される力)〈力区分:移動〉	土砂災害防止法施行令第二条の基準に該当する区域		N 縮尺 1:1,000	自然現象の種類	急傾斜地の崩壊	箇所番号	I-082K2117
	土砂災害防止法施行令第三条の基準に該当する区域			告示番号		箇所名	八辺6
	それ以外の区域			告示年月日		所在地	匝瑳市八辺

横断測線の区間	土石等の移動により建築物の地上部に作用する と想定される力				土石等の堆積により建築物の地上部に作用する と想定される力				横断測線の区間	土石等の移動により建築物の地上部に作用する と想定される力				土石等の堆積により建築物の地上部に作用する と想定される力			
	土石等の(移動)高さが 1m以下の場合、土石等 の移動による力が 100kN/m2を超える区域		それ以外の区域		土石等の堆積の高さが 3mを超える区域		それ以外の区域			土石等の(移動)高さが 1m以下の場合、土石等 の移動による力が 100kN/m2を超える区域		それ以外の区域		土石等の堆積の高さが 3mを超える区域		それ以外の区域	
	力の大きさ のうち最大 のもの (kN/m2)	土石等 の高さ (m)	力の大きさ のうち最大 のもの (kN/m2)	土石等 の高さ (m)	力の大きさ のうち最大 のもの (kN/m2)	土石等 の高さ (m)	力の大きさ のうち最大 のもの (kN/m2)	土石等 の高さ (m)		力の大きさ のうち最大 のもの (kN/m2)	土石等 の高さ (m)	力の大きさ のうち最大 のもの (kN/m2)	土石等 の高さ (m)	力の大きさ のうち最大 のもの (kN/m2)	土石等 の高さ (m)	力の大きさ のうち最大 のもの (kN/m2)	土石等 の高さ (m)
1 ~ 2	-	-	41.40	1.00	-	-	14.31	2.67	~								
2 ~ 3	-	-	69.53	1.00	-	-	14.31	2.67	~								
3 ~ 4	-	-	78.11	1.00	-	-	10.21	1.91	~								
4 ~ 5	-	-	78.11	1.00	-	-	10.41	1.94	~								
5 ~ 6	-	-	71.93	1.00	-	-	10.41	1.94	~								
6 ~ 7	-	-	75.71	1.00	-	-	10.36	1.94	~								
7 ~ 8	-	-	93.79	1.00	-	-	12.99	2.43	~

8 ~ 9	-	-	93.79	1.00	-	-	12.99	2.43	~								
9 ~ 10	-	-	99.27	1.00	-	-	10.94	2.04	~								
10 ~ 11	-	-	100.00	1.00	-	-	11.01	2.06	~								
11 ~ 12	102.14	1.00	100.00	1.00	-	-	12.12	2.26	~								
12 ~ 13	-	-	100.00	1.00	-	-	12.18	2.28	~								
13 ~ 14	-	-	57.87	1.00	-	-	12.18	2.28	~								
15 ~ 16	-	-	81.59	1.00	-	-	13.31	2.49	~								
16 ~ 17	-	-	93.67	1.00	-	-	10.85	2.03	~								
17 ~ 18	-	-	100.00	1.00	-	-	11.12	2.08	~								
18 ~ 19	114.90	1.00	100.00	1.00	-	-	11.12	2.08	~								
19 ~ 20	124.47	1.00	100.00	1.00	-	-	12.86	2.40	~								
21 ~ 22	-	-	60.15	1.00	-	-	11.48	2.14	~								
22 ~ 23	-	-	-	-	-	-	-	-	~								
~									~								
~									~								
~									~								
~									~								
~									~

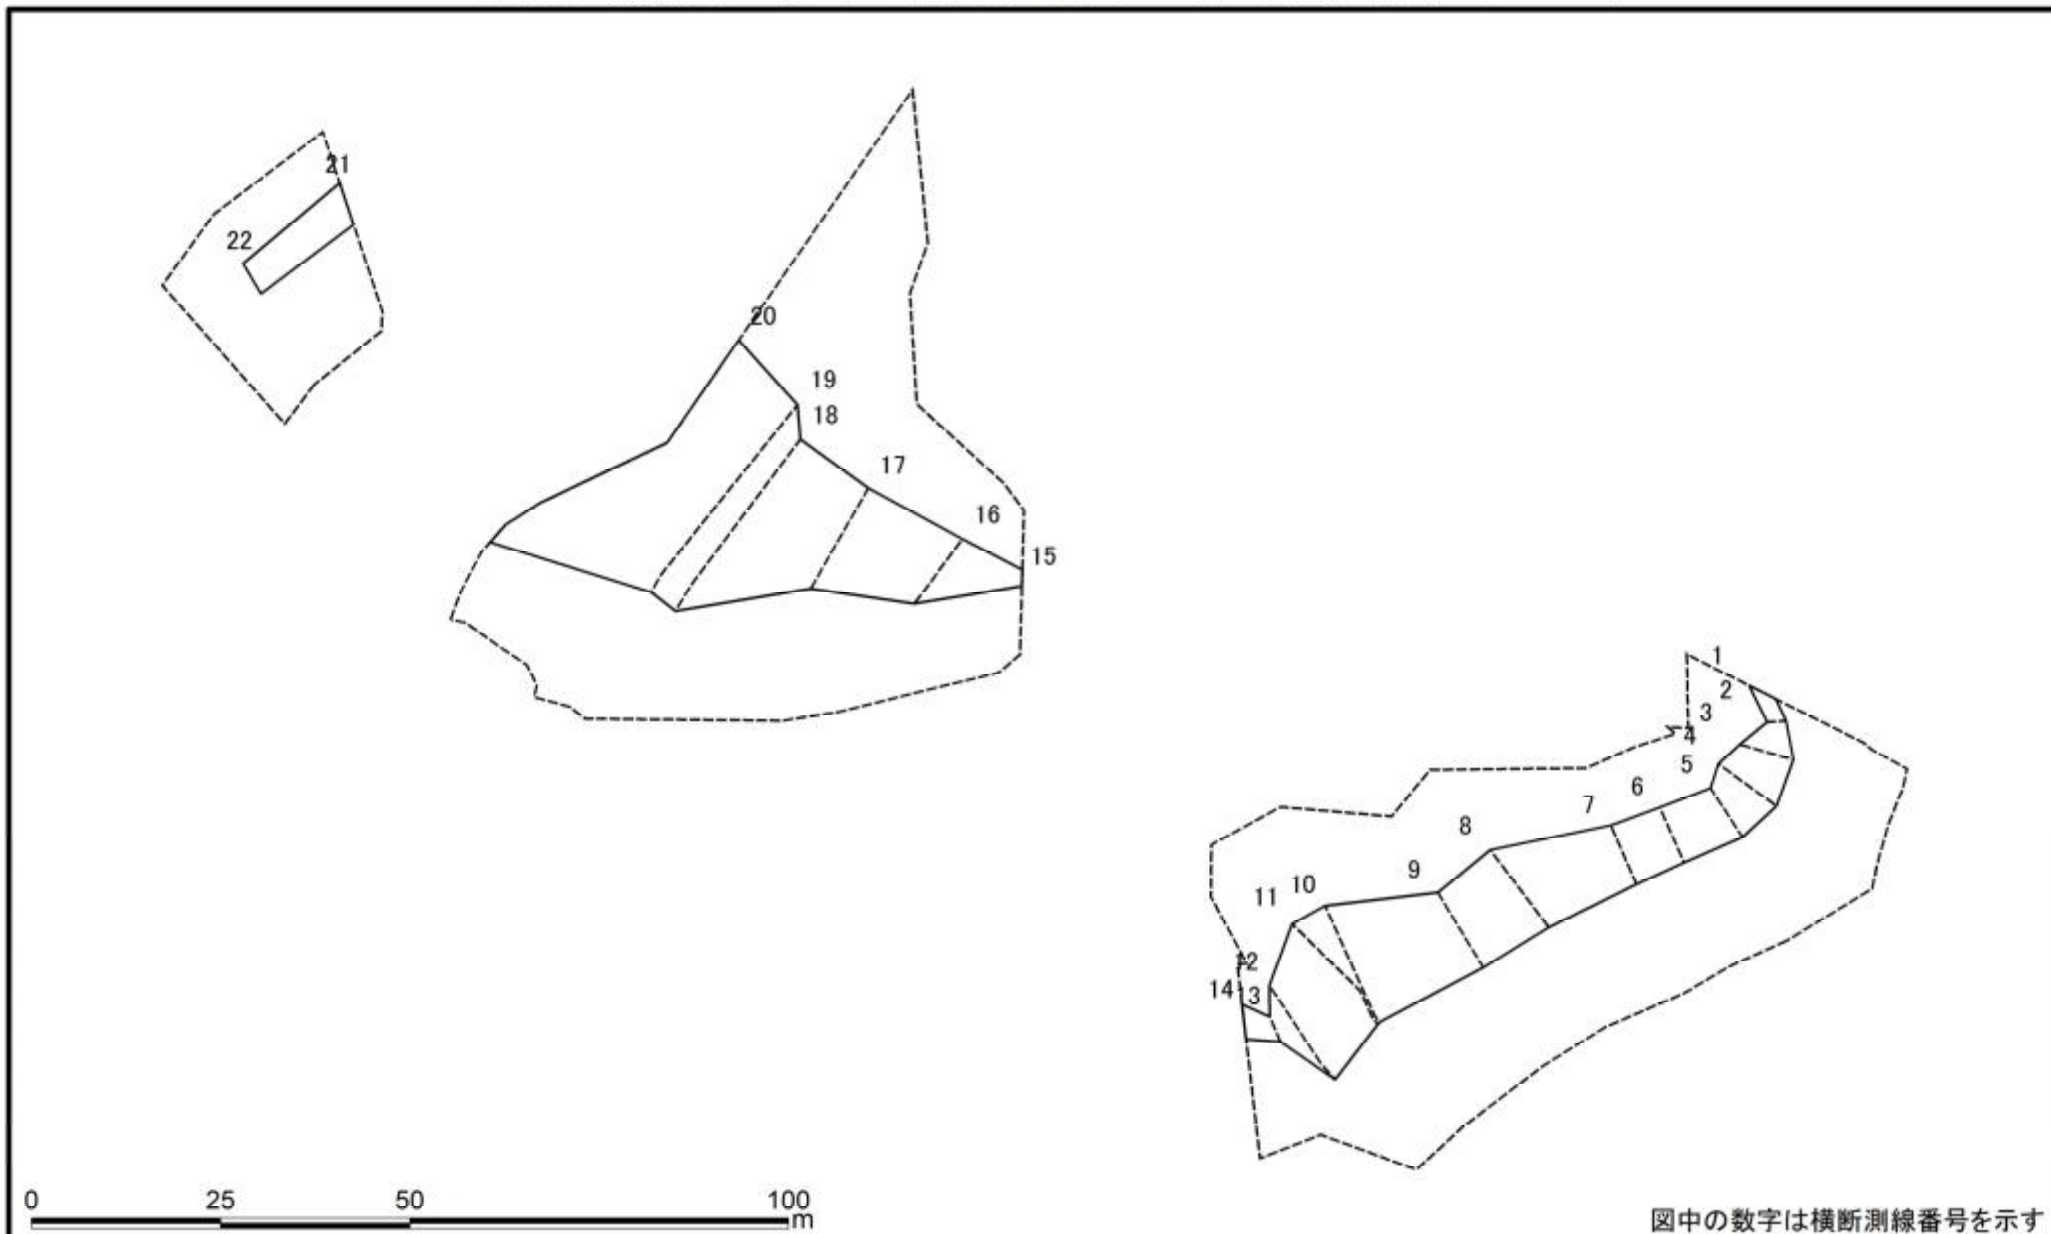
図中の数字は横断測線番号を示す

様式2-2(急) 土砂災害特別警戒区域の区域区分図 (急傾斜地の崩壊に伴う土石等の堆積により建築物の地上部に作用すると想定される力)〈力区分:堆積〉	土砂災害防止法施行令第二条の基準に該当する区域			N 縮尺 1:1,000	自然現象の種類	急傾斜地の崩壊	箇所番号	I-082K2117
	土砂災害防止法施行令第三条の基準に該当する区域	土石等の堆積の高さが3mを超える区域			告示番号		箇所名	八辺6
		それ以外の区域			告示年月日		所在地	匠瑳市八辺
