土砂災害警戒区域等の指定の告示に係る図書(様式1)

様式1(急)
土砂災害警戒区域・土砂災害特別警戒区域
位置図

I-151K2436

辰巳台東3

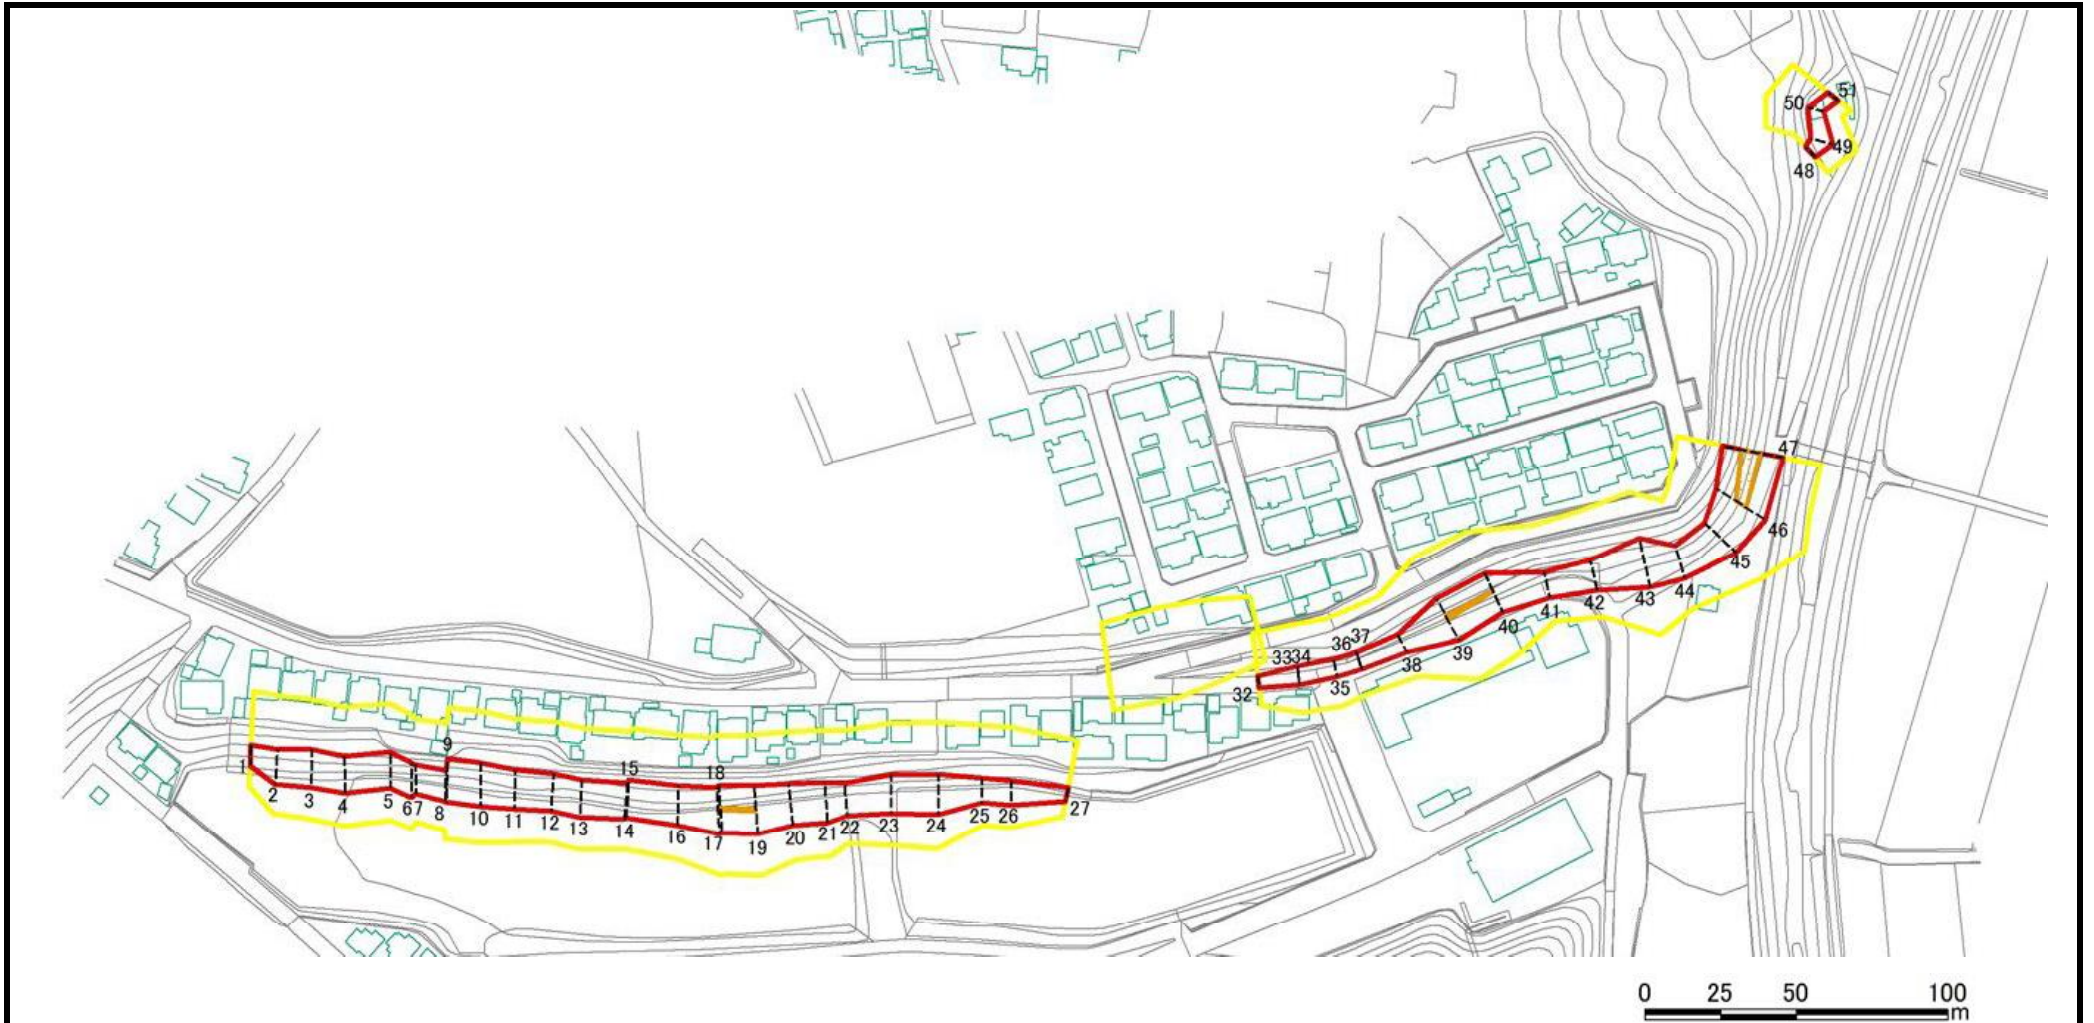
図中の数字は横断測線番号を表す

様式2(急) 土砂災害警戒区域・土砂災害特別警戒区域 区域図(その1)	土砂災害防止法施行令第二条の基準に該当する区域			N 縮尺 1:2500	自然現象の種類	急傾斜地の崩壊	箇所番号	I-151K2436
	土砂災害防止法施行令第三条の基準に該当する区域	土石等の(移動)高さが1m以下の場合、土石等の移動による力が100kN/m ² を超える区域			告示番号	千葉県告示第390号 千葉県告示第391号	箇所名	辰巳台東3
		土石等の堆積の高さが3mを超える区域		告示年月日	令和5年10月24日	所在地	市原市辰巳台東2丁目、大殿	
		それ以外の区域

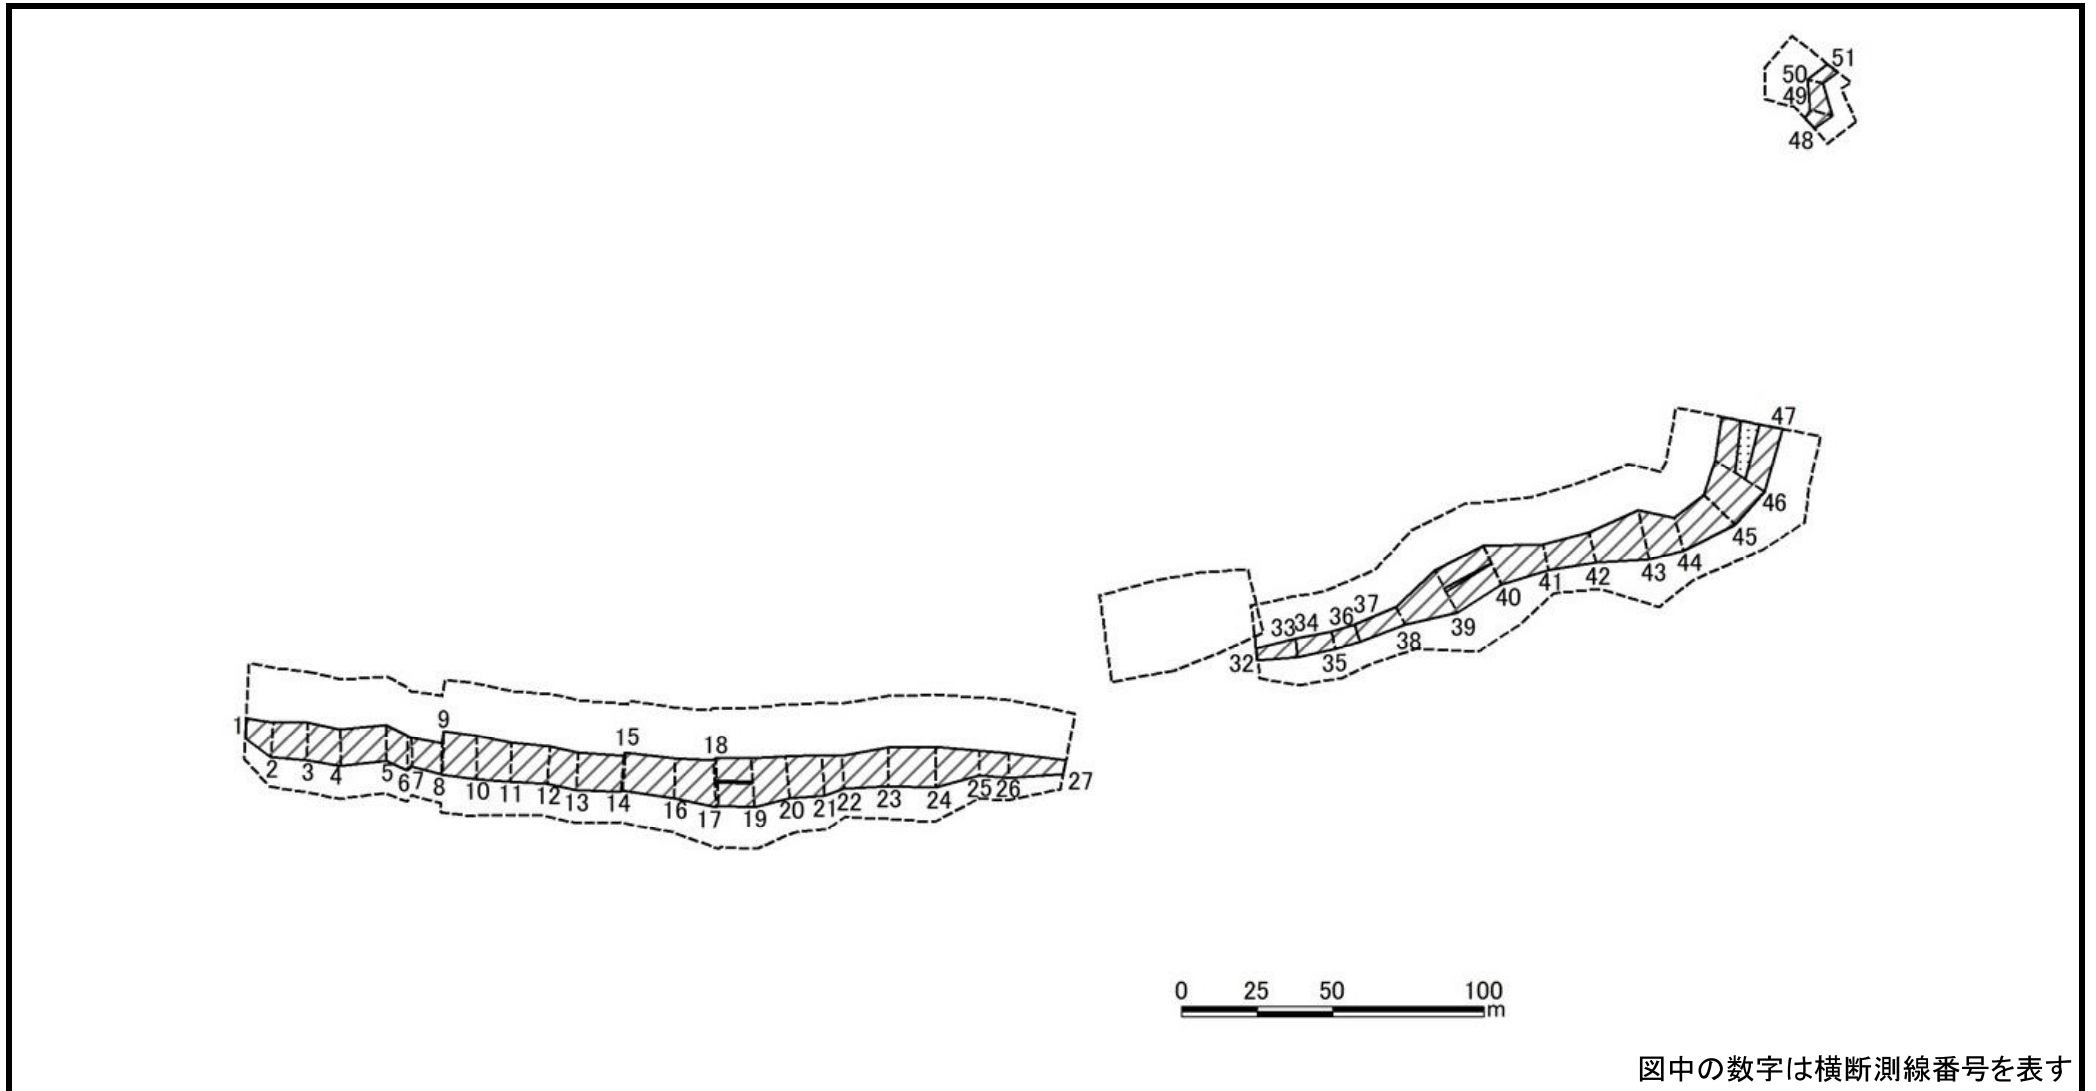
様式2-1(急) 土砂災害特別警戒区域の区域区分図 (急傾斜地の崩壊に伴う土石などの移動により 建築物の地上部に作用すると想定される力) <力区分・移動>	土砂災害防止法施行令第二条の基準に該当する区域		N 縮尺 1:2500	自然現象の種類	急傾斜地の崩壊	箇所番号	I-151K2436
	土砂災害防止法施行令第三条の基準に該当する区域	土石等の(移動)高さが1m以下の場合、 土石等の移動による力が100kN/m ² を超える区域		告示番号	千葉県告示第390号 千葉県告示第391号	箇所名	辰巳台東3
	それ以外の区域			告示年月日	令和5年10月24日	所在地	市原市辰巳台東2丁目、大殿

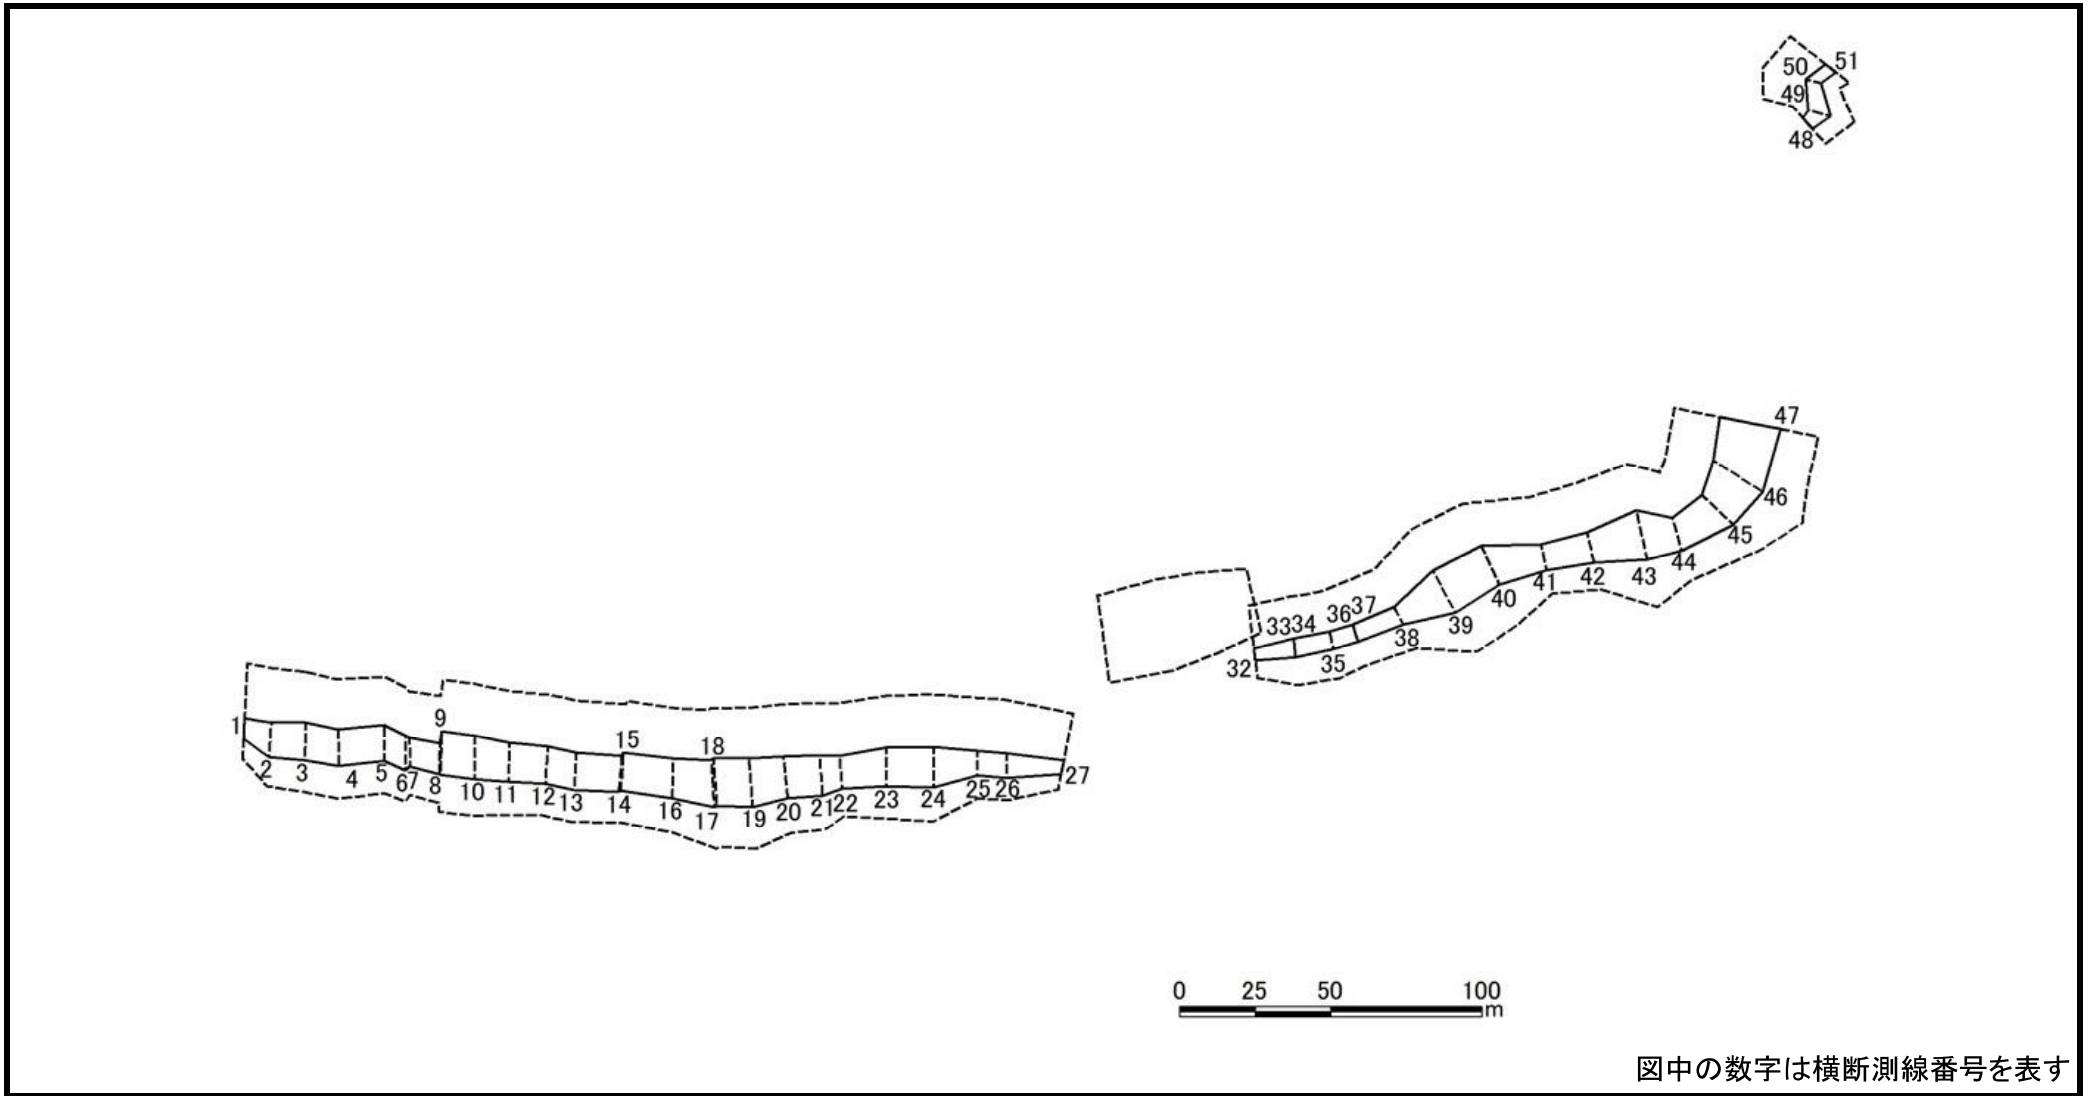
様式2-2(急) 土砂災害特別警戒区域の区域区分図 (急傾斜地の崩壊に伴う土石などの堆積により 建築物の地上部に作用すると想定される力) <力区分・堆積>	土砂災害防止法施行令第二条の基準に該当する区域		縮尺 1:2500	自然現象の種類	急傾斜地の崩壊	箇所番号	I-151K2436
	土砂災害防止法施行令第三条の基準に該当する区域	土石等の堆積の高さが3mを超える区域		告示番号	千葉県告示第390号 千葉県告示第391号	箇所名	辰巳台東3
		それ以外の区域		告示年月日	令和5年10月24日	所在地	市原市辰巳台東2丁目、大殿
