土砂災害警戒区域等の指定の告示に係る図書(様式1)

土砂災害警戒区域・土砂災害特別警戒区域
位置図

Ⅱ-5848

矢那2

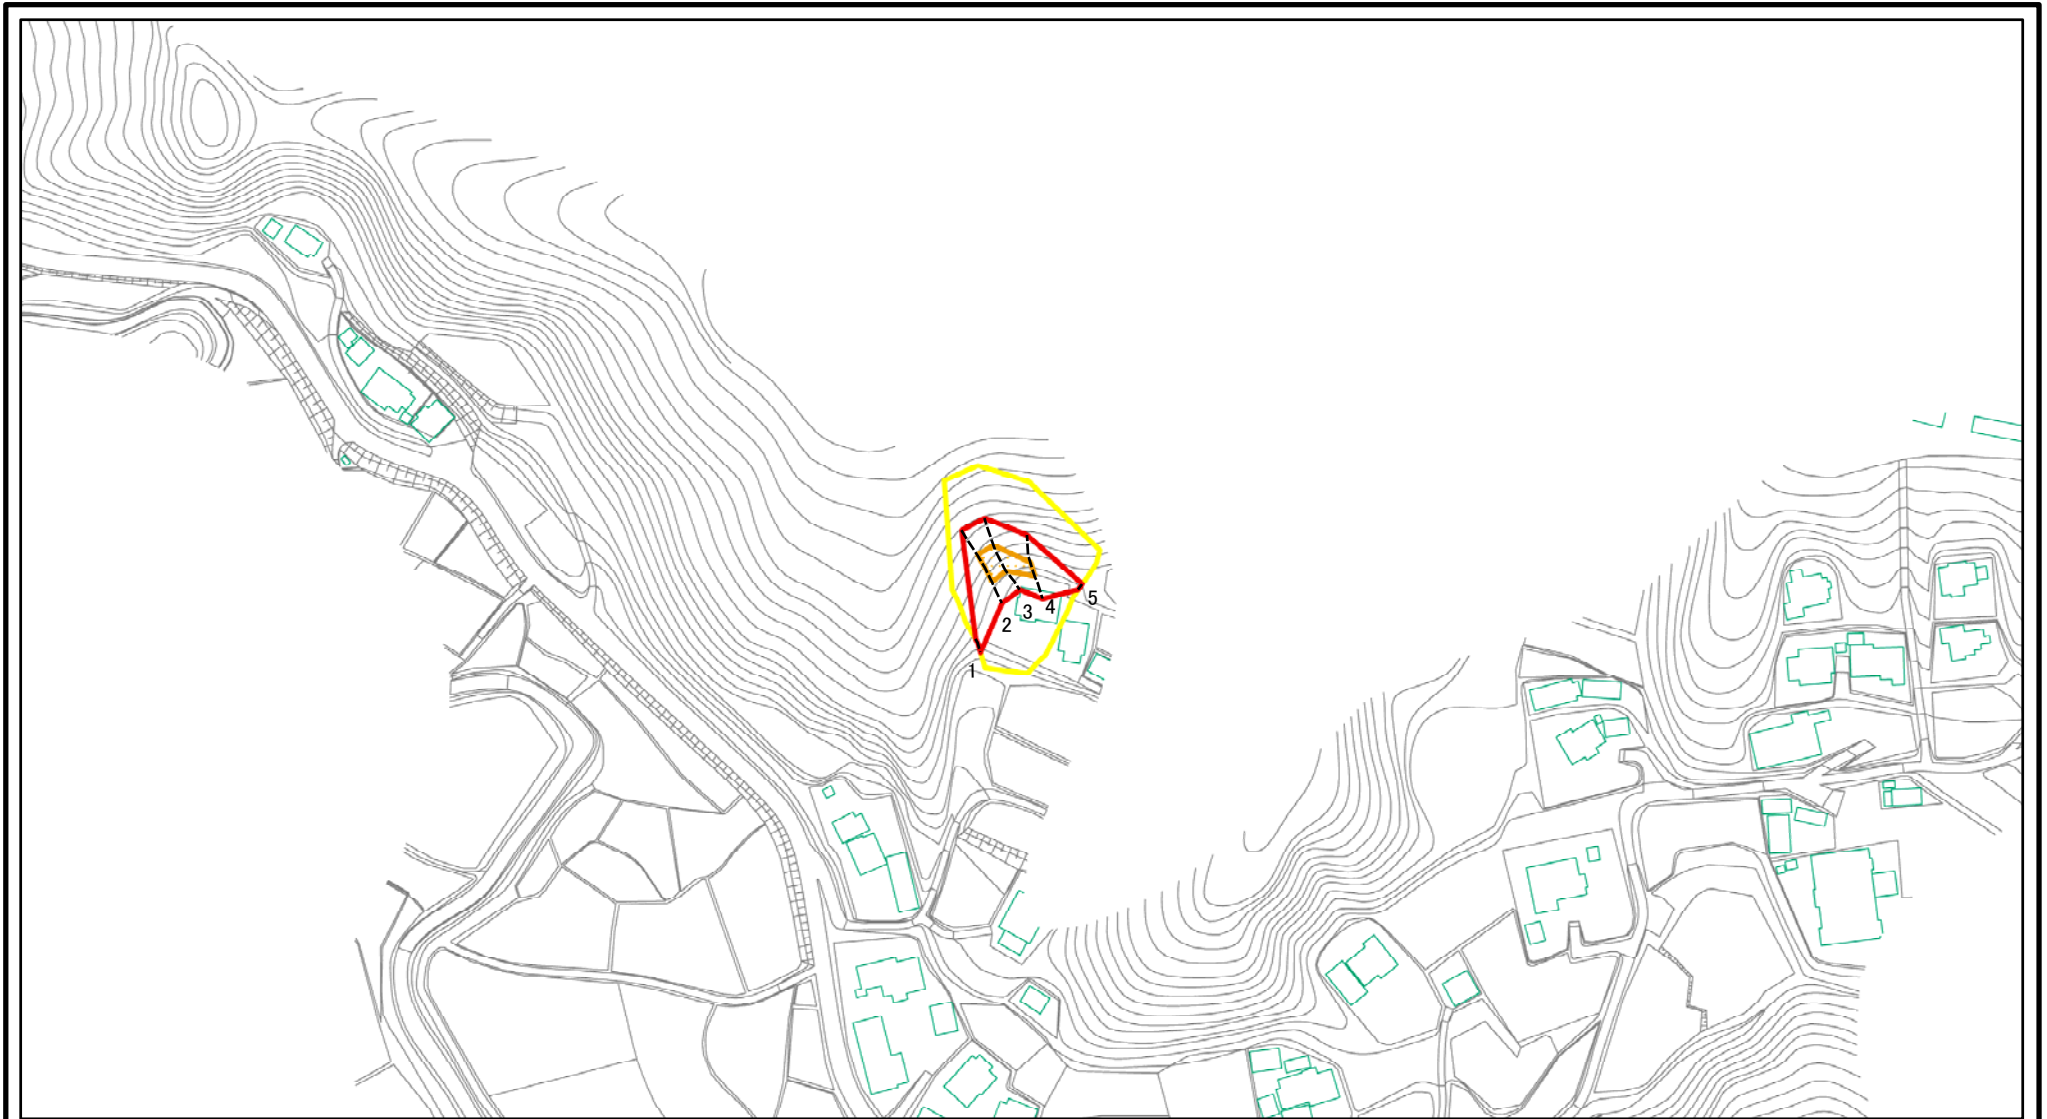
土砂災害警戒区域等の指定の告示に係る図書(様式2)

図中の数字は横断測線番号を示す

様式2(急) 土砂災害警戒区域・土砂災害特別警戒区域 区域図	土砂災害防止法施行令第二条の基準に該当する区域		N 縮尺 1:2,500	自然現象の種類	急傾斜地の崩壊	箇所番号	II-5848
	土砂災害防止法施行令第三条の基準に該当する区域			告示番号	千葉県告示第163号 千葉県告示第167号	箇所名	矢那2
	土砂等の(移動)高さが1m以下の場合、土砂等の移動による力が100kN/mを超える区域			告示年月日	令和3年3月19日	所在地	木更津市矢那
	土砂等の堆積の高さが3mを超える区域						
	それ以外の区域

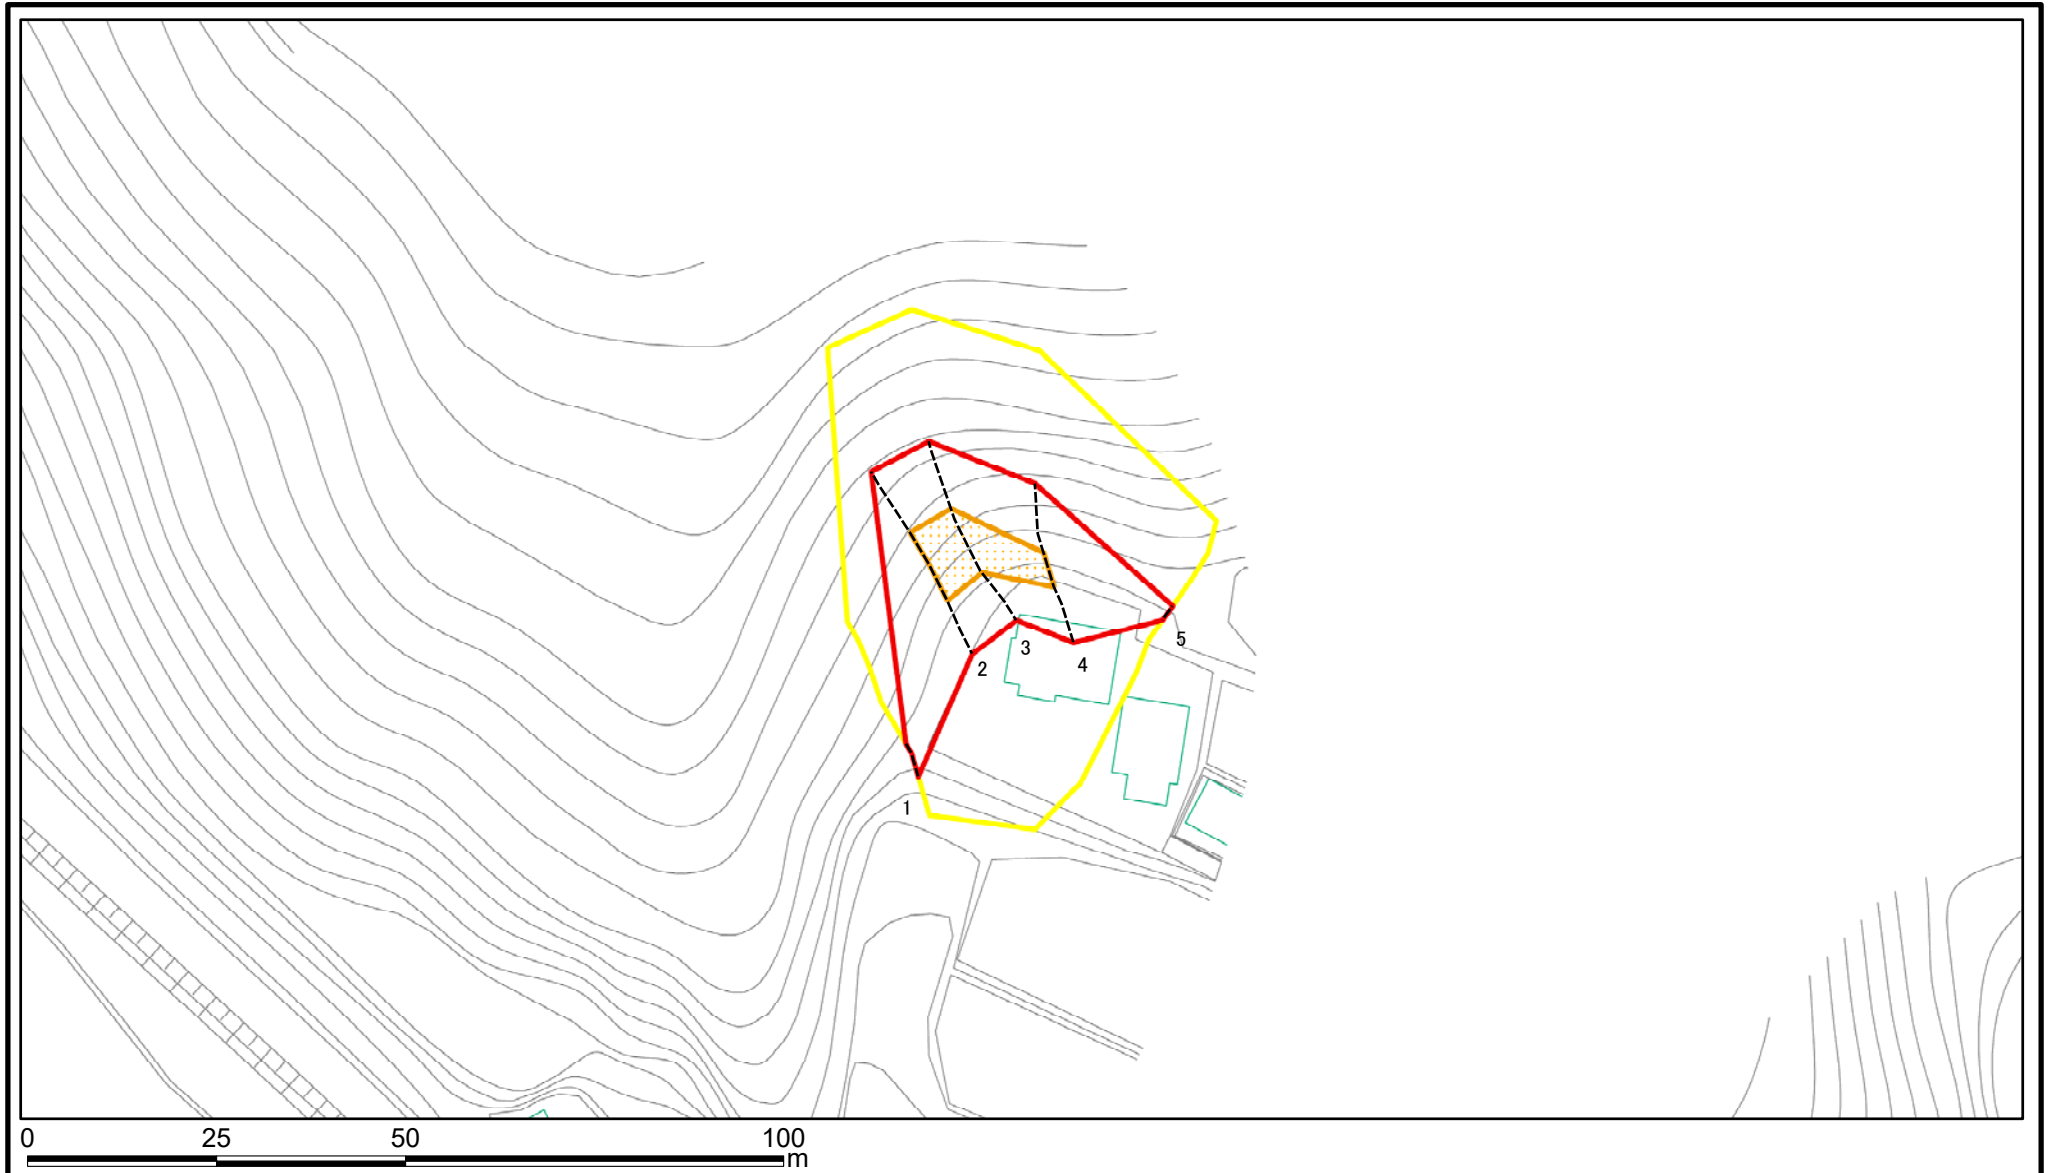
土砂災害警戒区域等の指定の告示に係る図書(様式2)参考図

様式2(急) 土砂災害警戒区域・土砂災害特別警戒区域 区域図(参考図)	土砂災害防止法施行令第二条の基準に該当する区域		N 縮尺 1:1,000	自然現象の種類	急傾斜地の崩壊	箇所番号	II-5848
	土砂災害防止法施行令第三条の基準に該当する区域			告示番号	千葉県告示第163号 千葉県告示第167号	箇所名	矢那2
	土砂等の(移動)高さが1m以下の場合、土砂等の移動による力が100kN/mを超える区域			告示年月日	令和3年3月19日	所在地	木更津市矢那
	土砂等の堆積の高さが3mを超える区域						
それ以外の区域

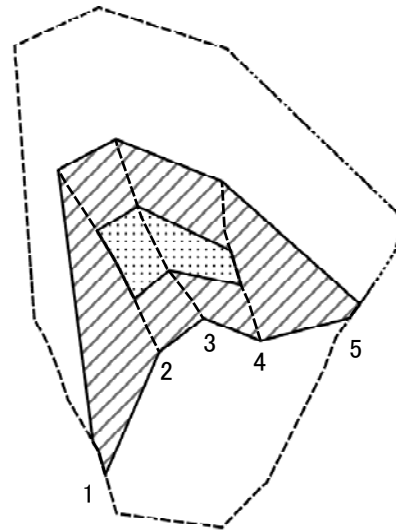
土砂災害警戒区域等の指定の告示に係る図書(様式2-1)

様式2-1(急)
土砂災害特別警戒区域の区域区分図
(急傾斜地の崩壊に伴う土石などの移動により
建築物の地上部に作用すると想定される力)

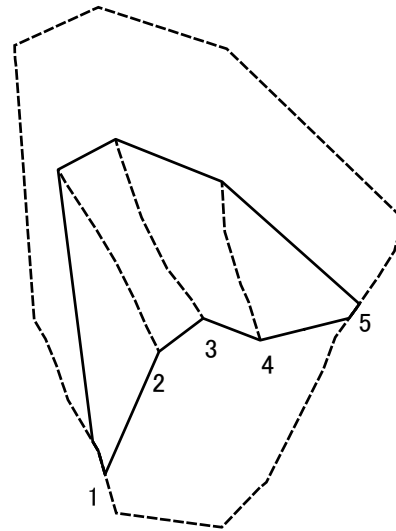
土砂災害警戒区域等の指定の告示に係る図書(様式2-2)

様式2-2(急)
土砂災害特別警戒区域の区域区分図
(急傾斜地の崩壊に伴う土石などの堆積により
建築物の地上部に作用すると想定される力)

土砂災害防止法施行令第二条の基準に該当する区域	
土砂災害防止法施行令第三条の基準に該当する区域	
それ以外の区域
