土砂災害警戒区域等の指定の告示に係る図書(様式1)

| | 箇所名 | 吉高28 |
| | 所在地 | 印西市吉高 |

| 様式3(急) 建築物の構造の規制に必要な衝撃に関する事項 | 自然現象の種類 | 急傾斜地の崩壊 | 箇所番号 | Ⅲ-1092 |

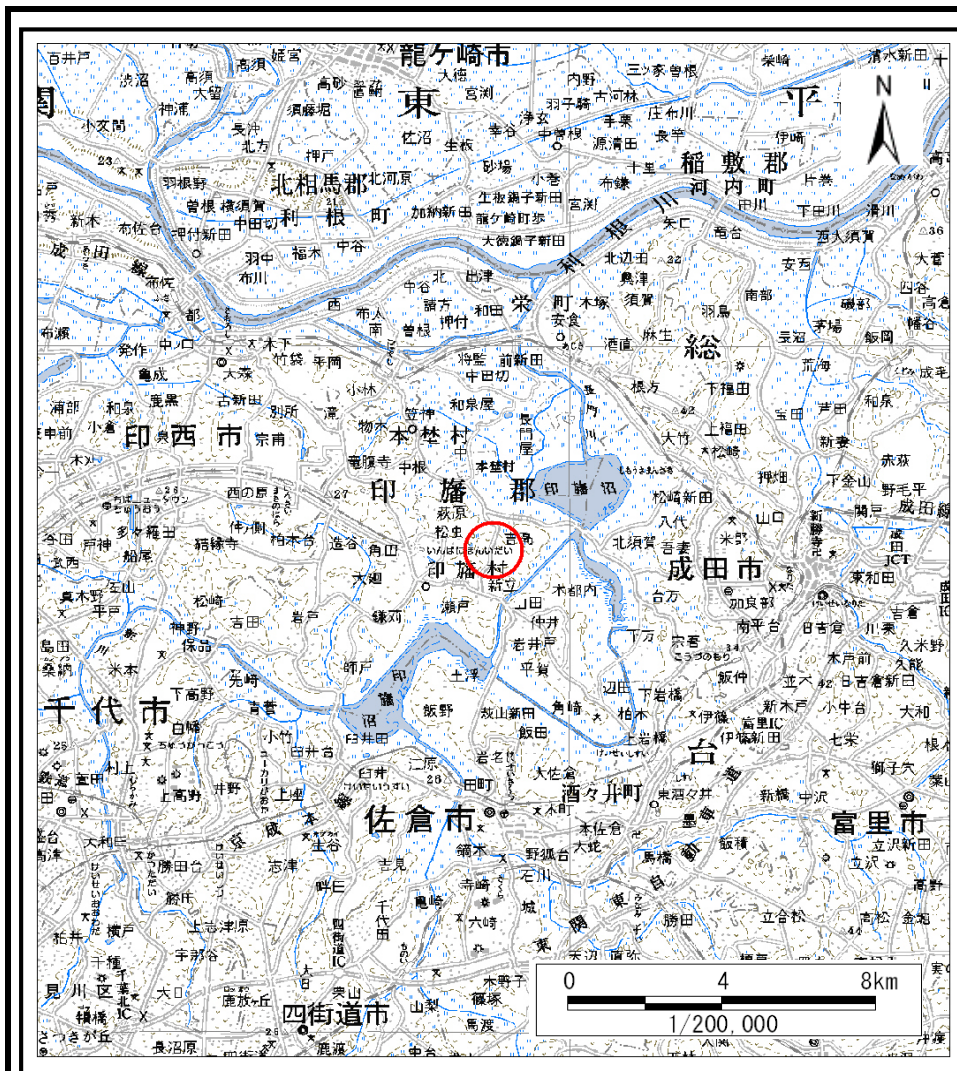
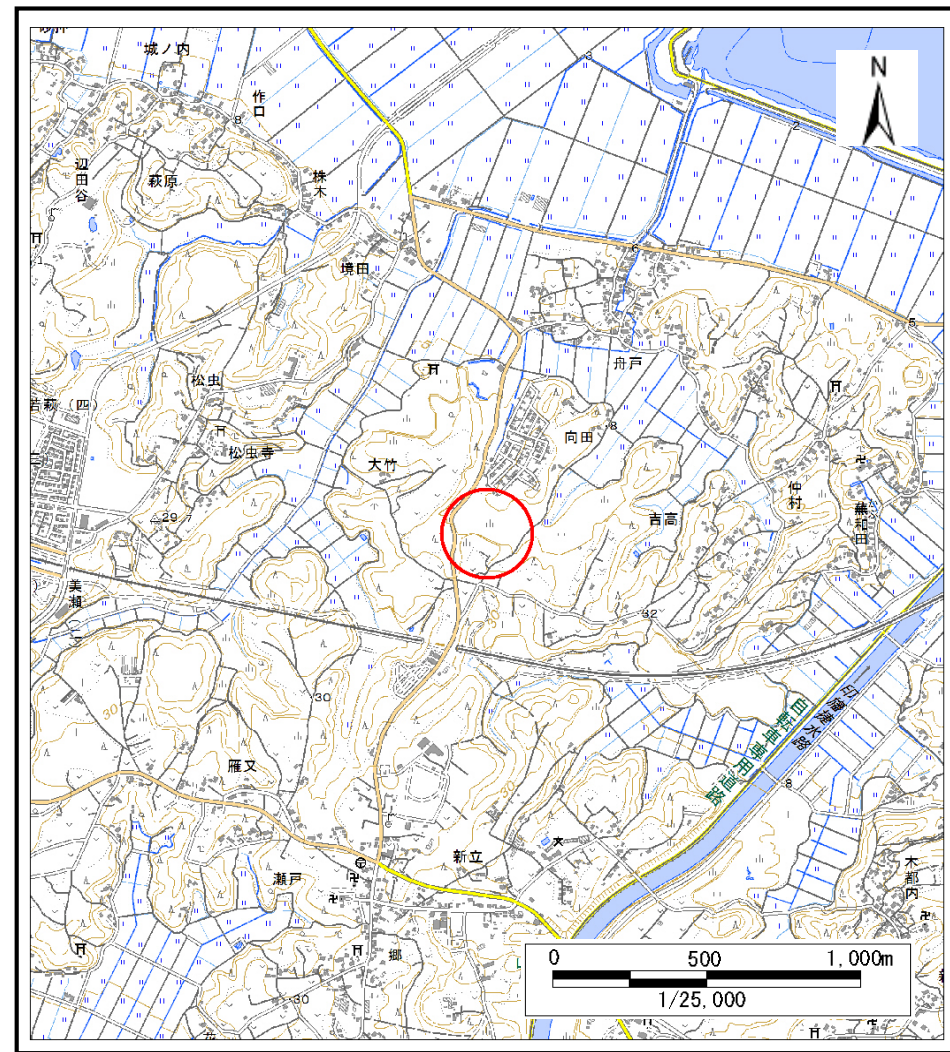
| 様式1(急) 土砂災害警戒区域・土砂災害特別警戒区域 位置図 | 自然現象の種類 | 急傾斜地の崩壊 |

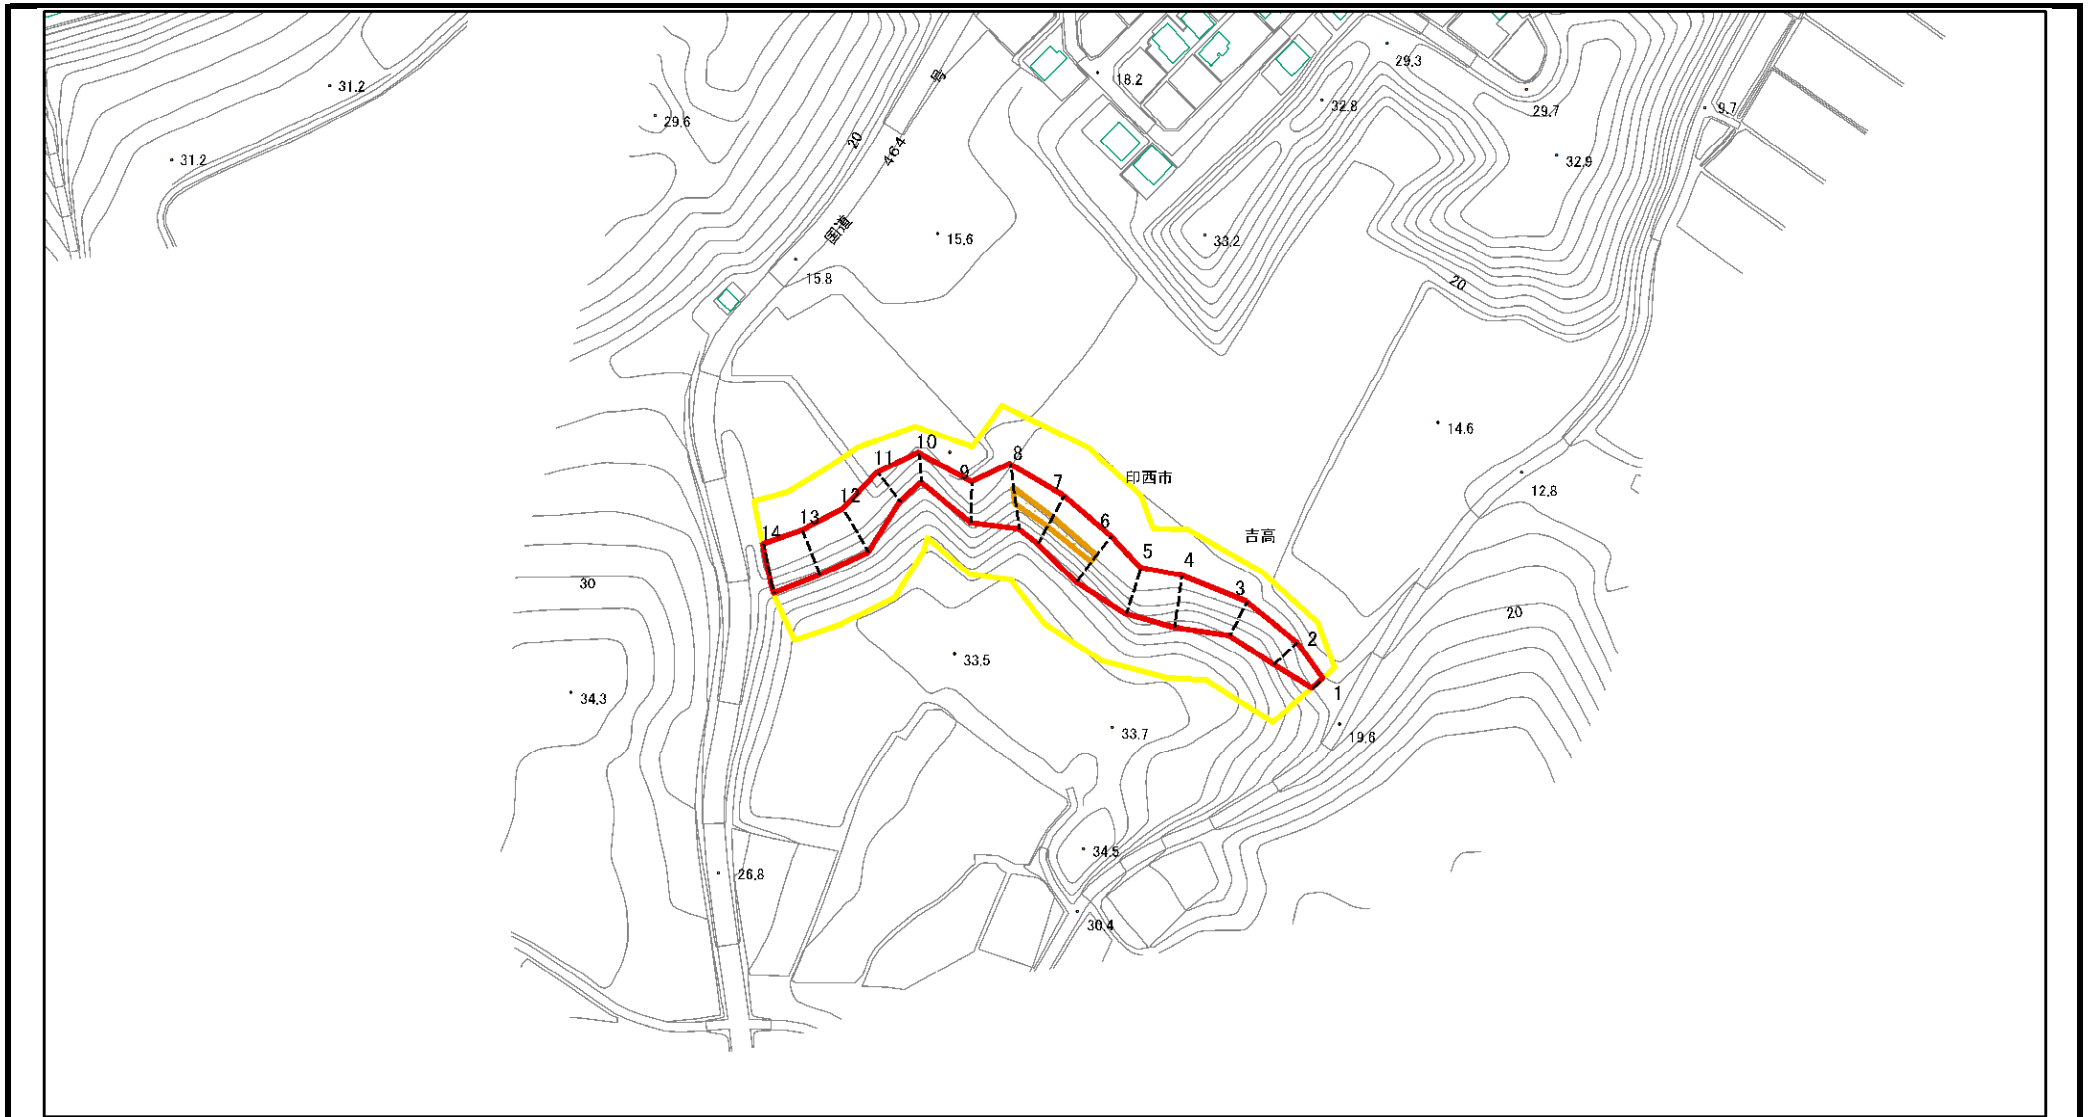
図中の数字は横断測線番号を示す

| 様式2(急) 土砂災害警戒区域・土砂災害特別警戒区域 区域図 | 土砂災害防止法施行令第二条の基準に該当する区域 | | N 縮尺 1:2,500 | 自然現象の種類 | 急傾斜地の崩壊 | 箇所番号 | Ⅲ-1092 |

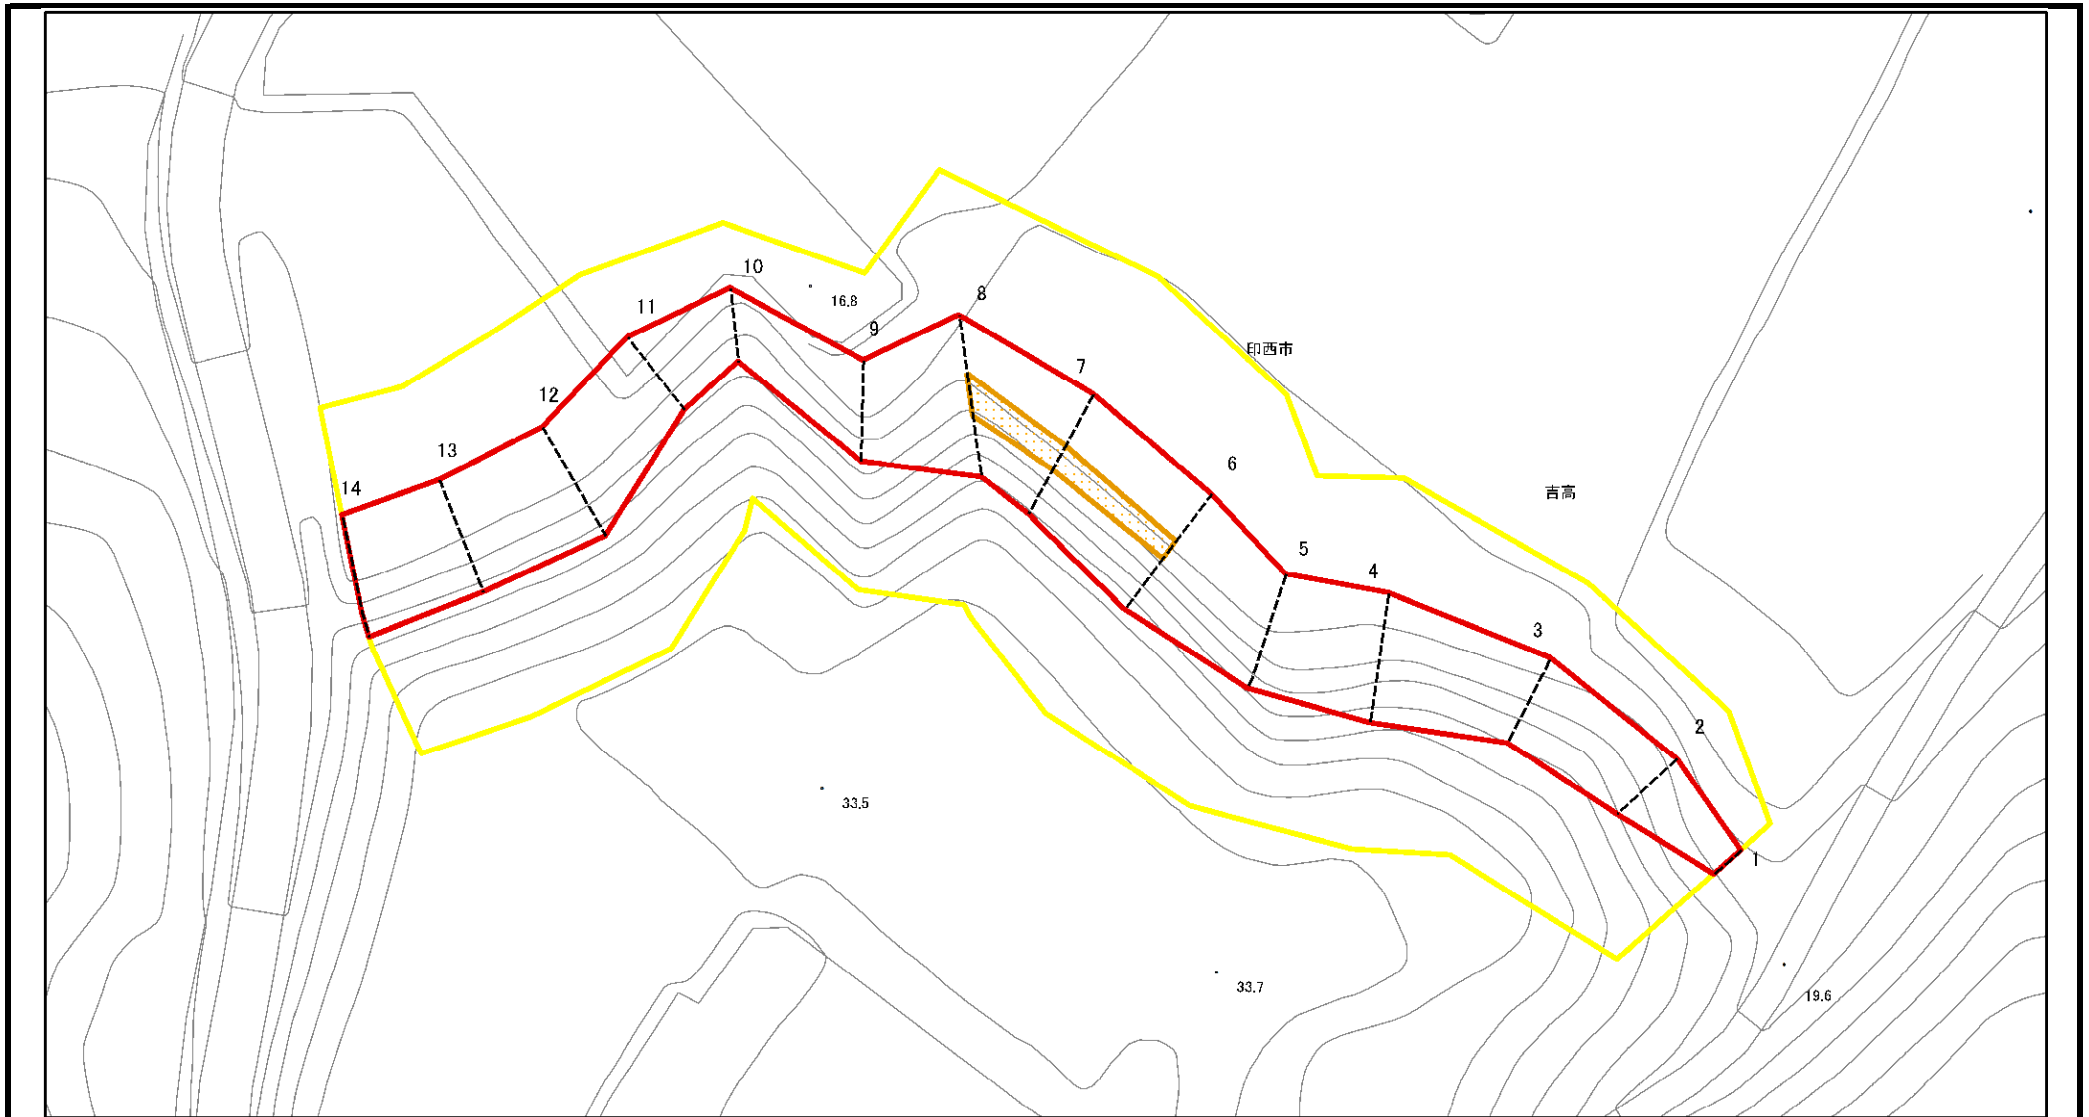
0 25 50 100m 図中の数字は横断測線番号を示す

| 様式2(急) 土砂災害警戒区域・土砂災害特別警戒区域 区域図(参考図) | 土砂災害防止法施行令第二条の基準に該当する区域 | | N 縮尺 1:1,000 | 自然現象の種類 | 急傾斜地の崩壊 | 箇所番号 | III-1092 |

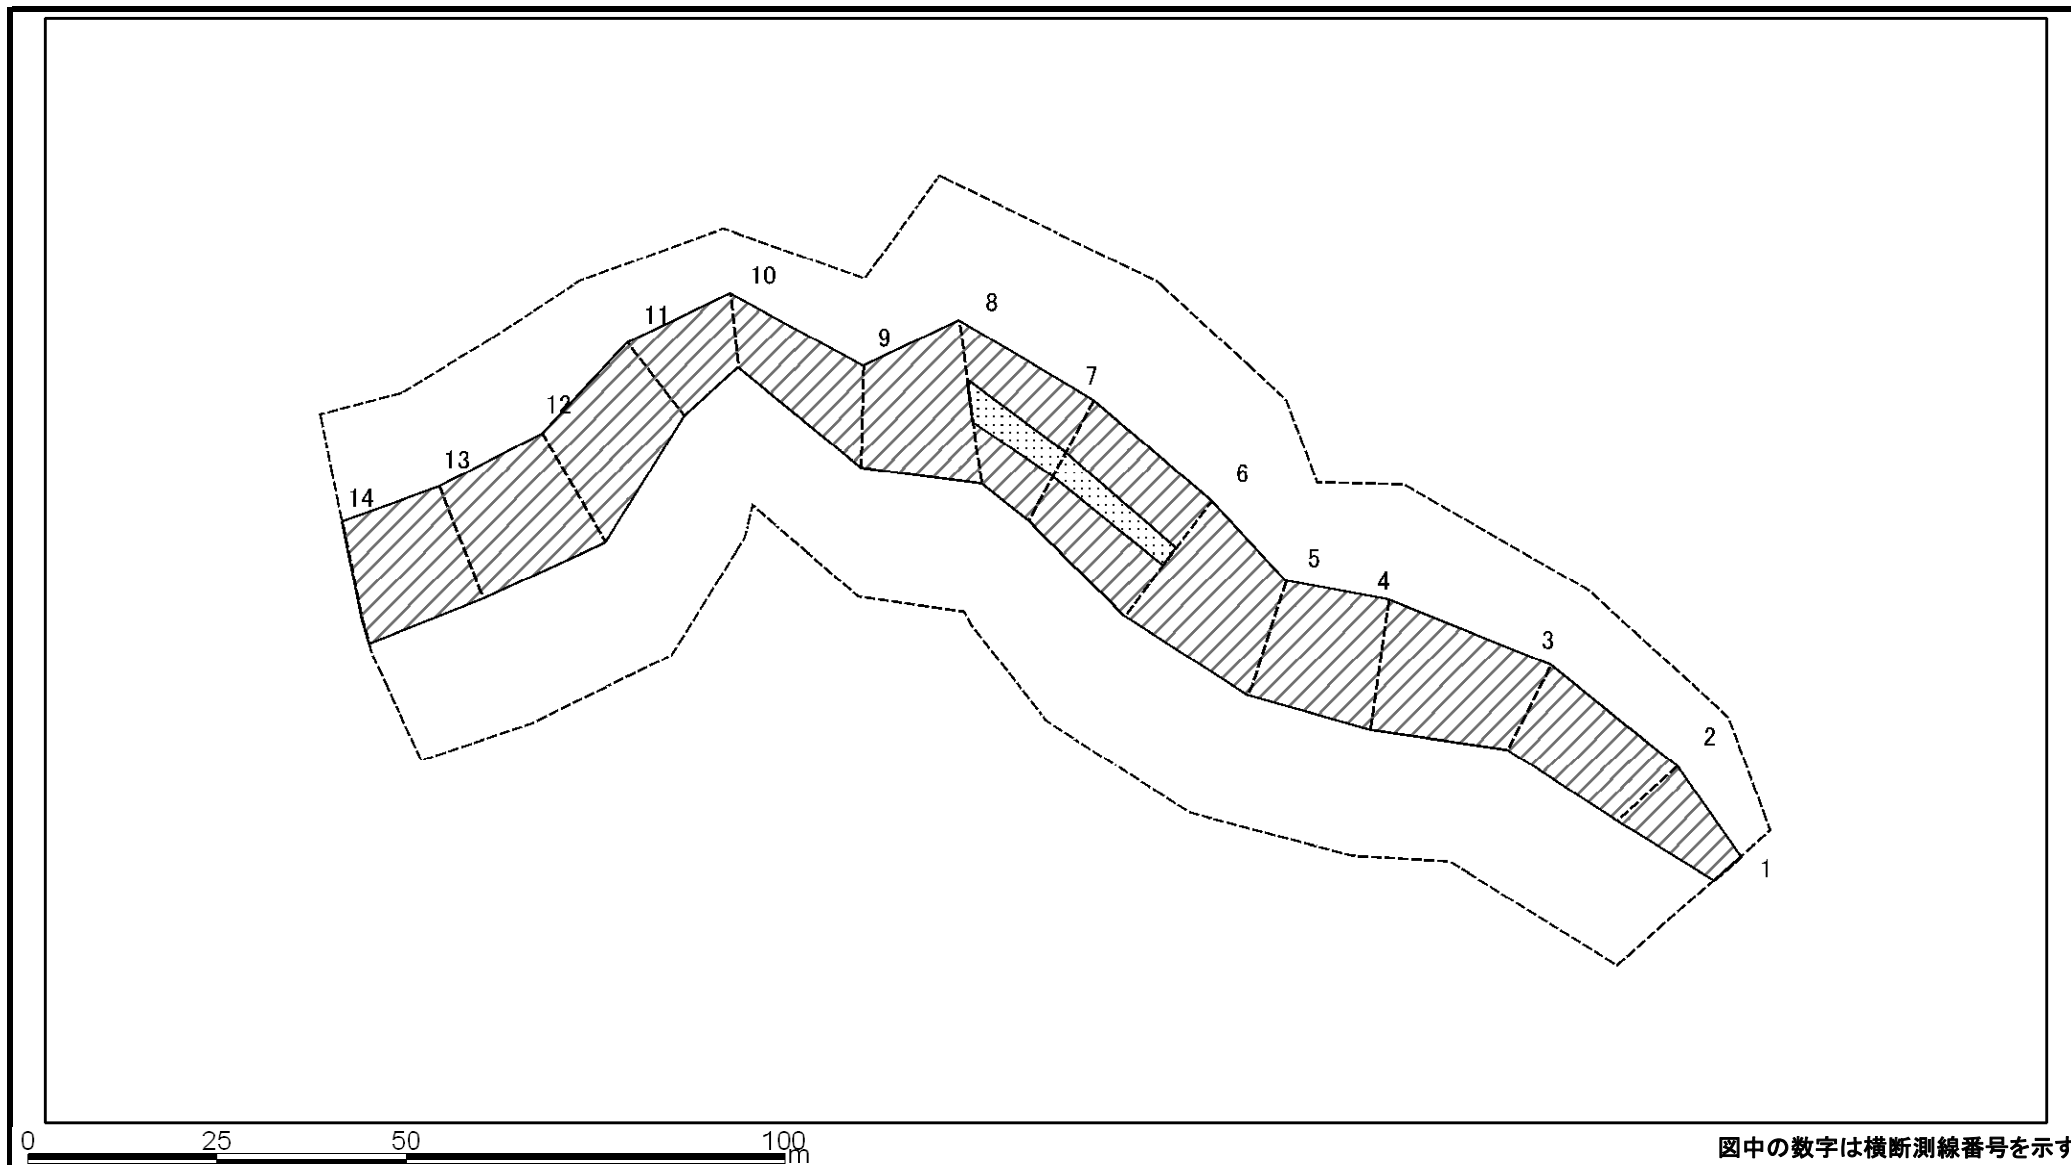
図中の数字は横断測線番号を示す

| 様式2-1(急) 土砂災害特別警戒区域の区域区分図 (急傾斜地の崩壊に伴う土石などの移動により建築物の地上部に作用すると想定される力) | 土砂災害防止法施行令第二条の基準に該当する区域 | | N 縮尺 1:1,000 | 自然現象の種類 | 急傾斜地の崩壊 | 箇所番号 | Ⅲ-1092 |
| | 土砂災害防止法施行令第三条の基準に該当する区域 | 土石等の(移動)高さが1m以下の場合、 土石等の移動による力が100kN/m ² を超える区域 | | 告示番号 | 警戒区域:千葉県告示第143号 特別警戒区域:千葉県告示第145号 | 箇所名 | 吉高28 |

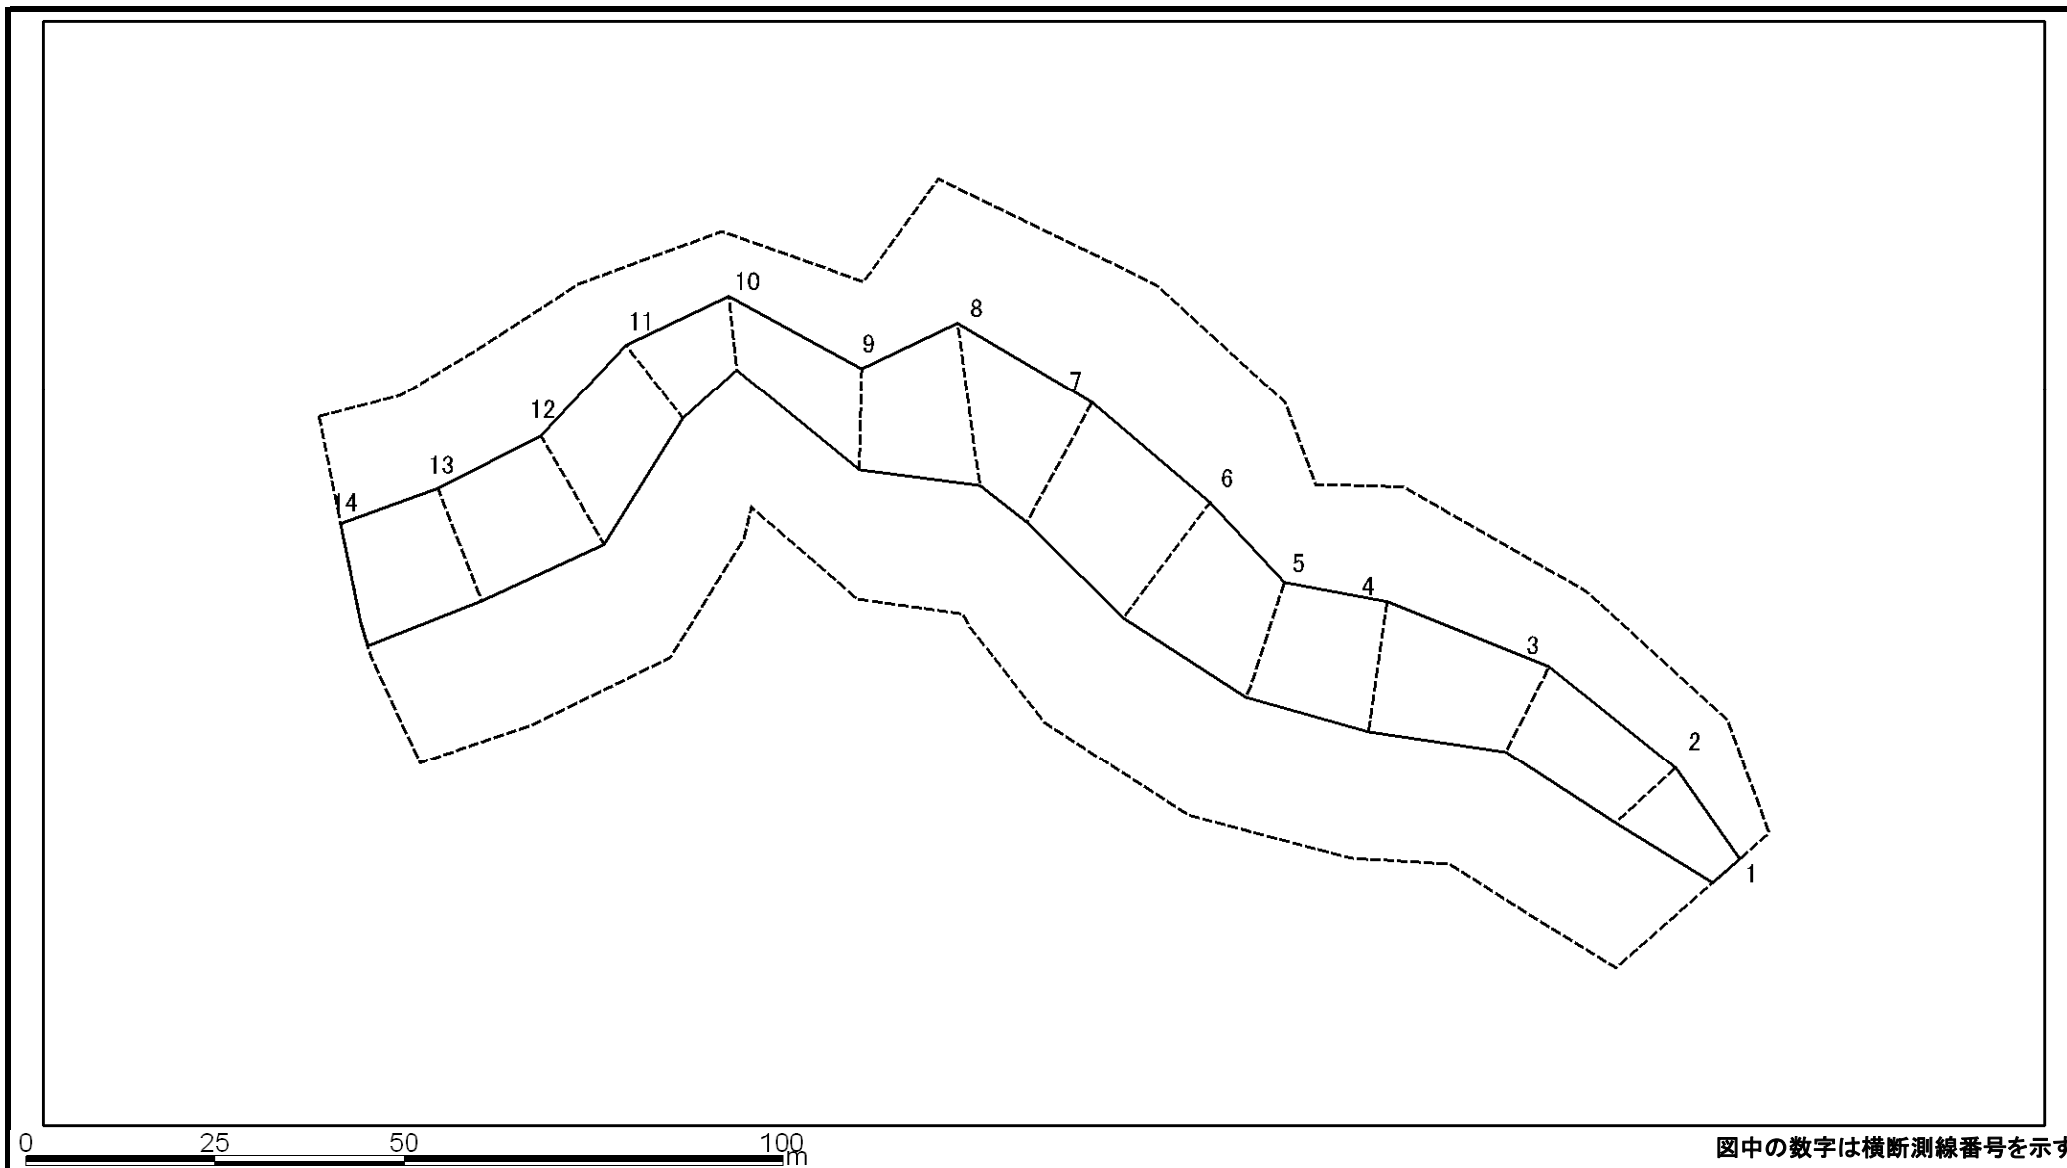
図中の数字は横断測線番号を示す

| 様式2-2(急) 土砂災害特別警戒区域の区域区分図 (急傾斜地の崩壊に伴う土石などの堆積により 建築物の地上部に作用すると想定される力) | 土砂災害防止法施行令第二条の基準に該当する区域 | | | N 縮尺 1:1,000 | 自然現象の種類 | 急傾斜地の崩壊 | 箇所番号 | Ⅲ-1092 |
| | 土砂災害防止法施行令第三条の基準に該当する区域 | 土石等の堆積の高さが3mを超える区域 | | | 告示番号 | 警戒区域:千葉県告示第143号 特別警戒区域:千葉県告示第145号 | 箇所名 | 吉高28 |
