土砂災害警戒区域等の指定の告示に係る図書(様式1)

様式1(急)
土砂災害警戒区域・土砂災害特別警戒区域
位置図

| 箇所名 | 酒直12 |
| 所在地 | 印旛郡栄町酒直 |

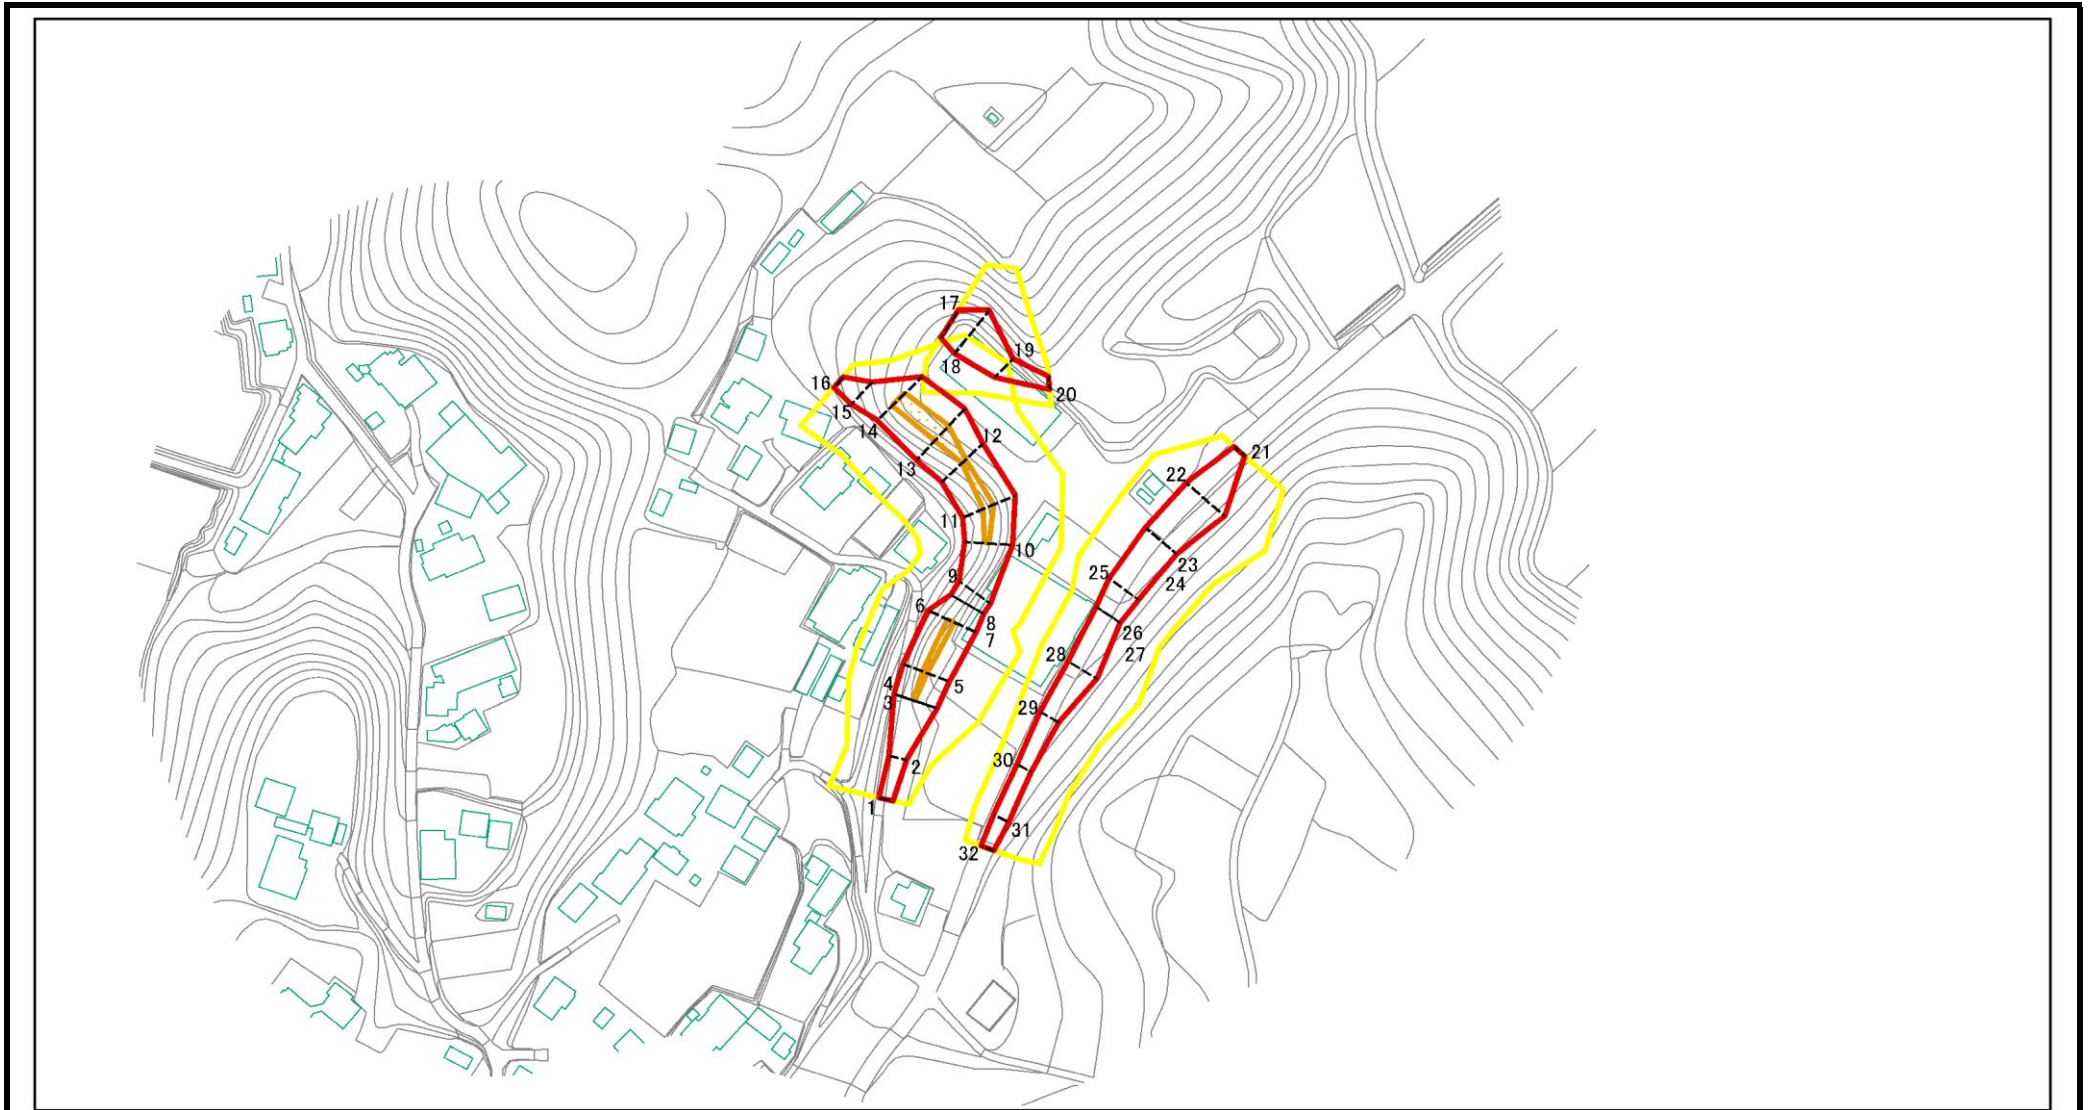
土砂災害警戒区域等の指定の告示に係る図書(様式2)

図中の数字は横断測線番号を示す

| 様式2(急) 土砂災害警戒区域・土砂災害特別警戒区域 区域図(その1) | 土砂災害防止法施行令第二条の基準に該当する区域 | | N 縮尺 1:2,500 | 自然現象の種類 | 急傾斜地の崩壊 | 箇所番号 | II-057K2020 |

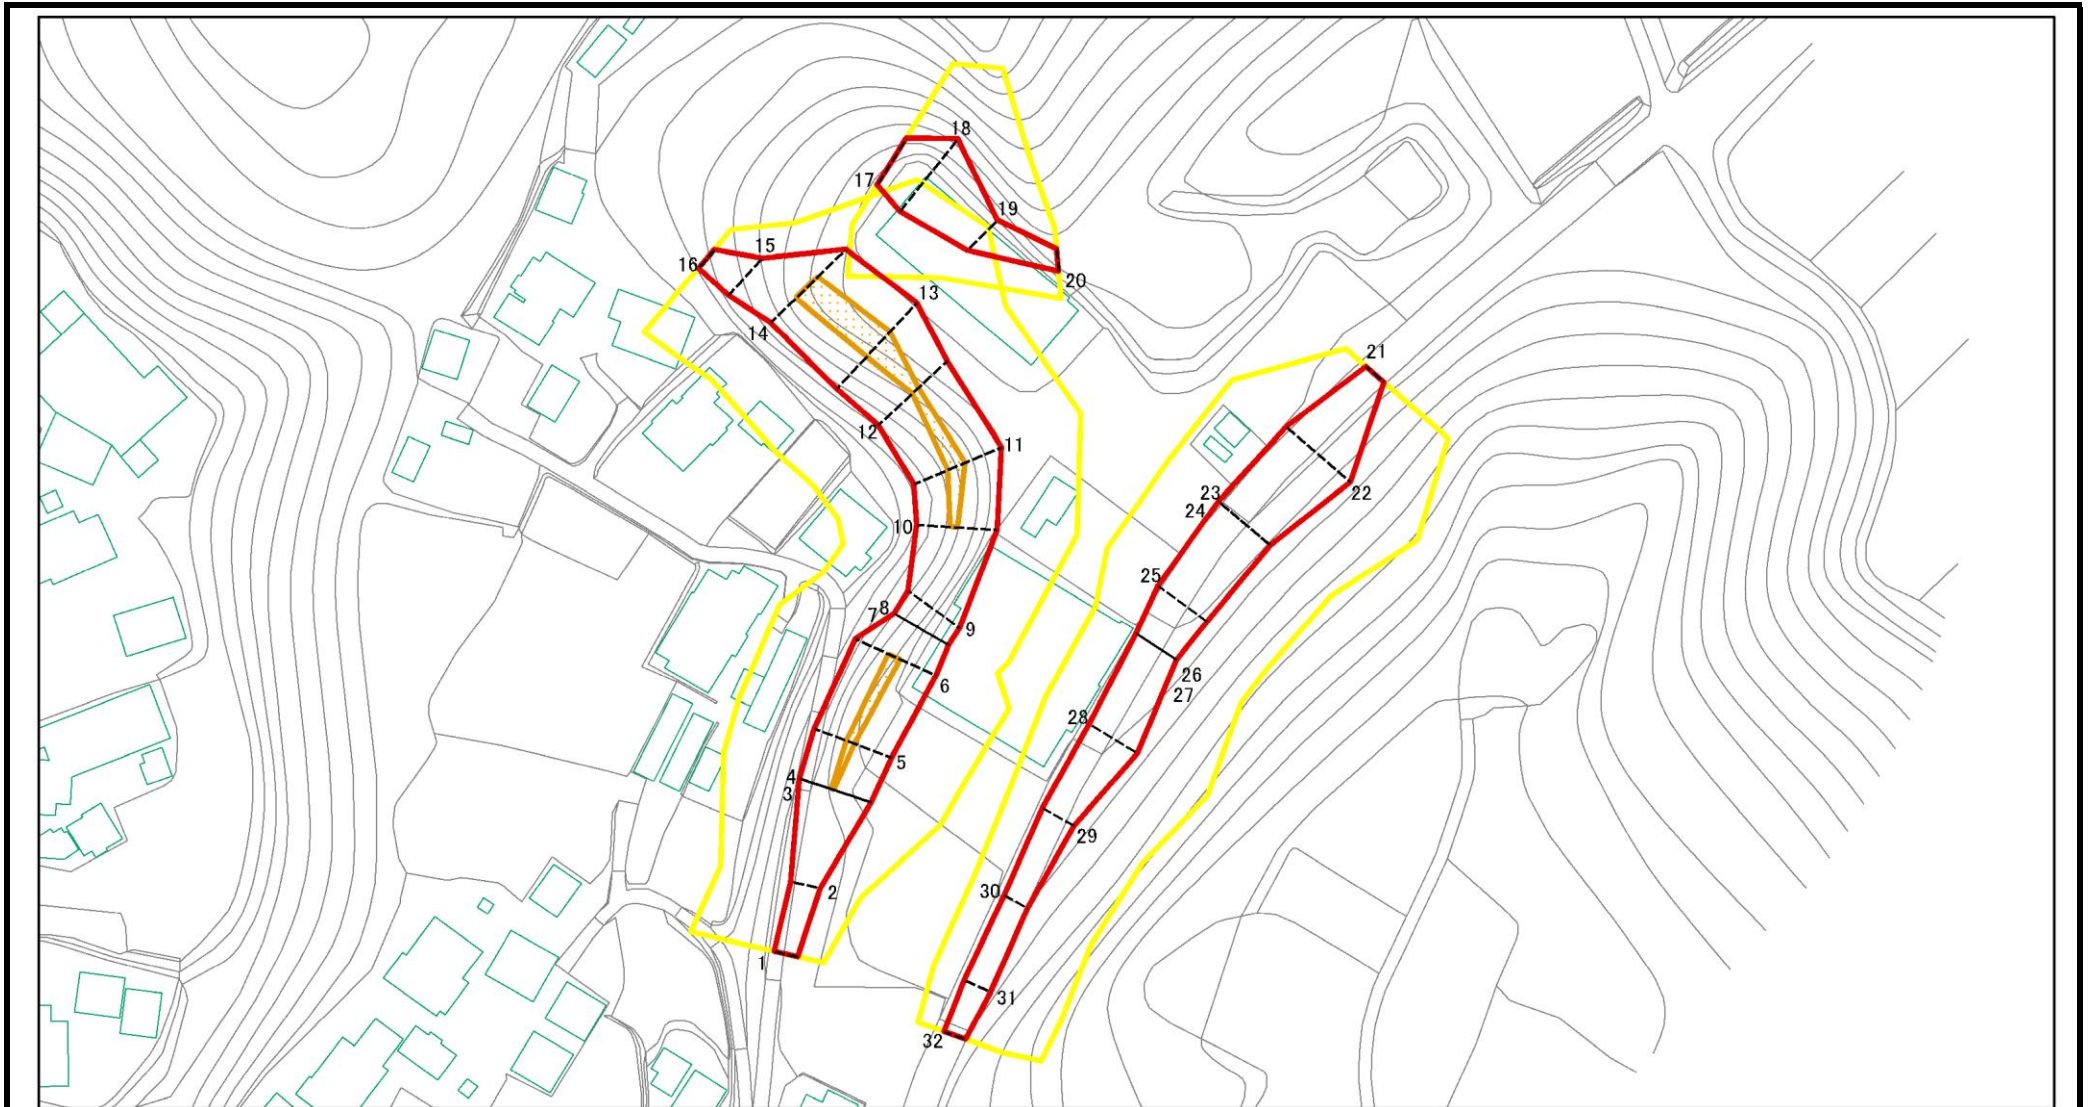
土砂災害警戒区域等の指定の告示に係る図書(様式2)参考図

図中の数字は横断測線番号を示す

| 様式2(急) 土砂災害警戒区域・土砂災害特別警戒区域 区域図(参考図) | 土砂災害防止法施行令第二条の基準に該当する区域 | | N 縮尺 1:1,500 | 自然現象の種類 | 急傾斜地の崩壊 | 箇所番号 | II-057K2020 |

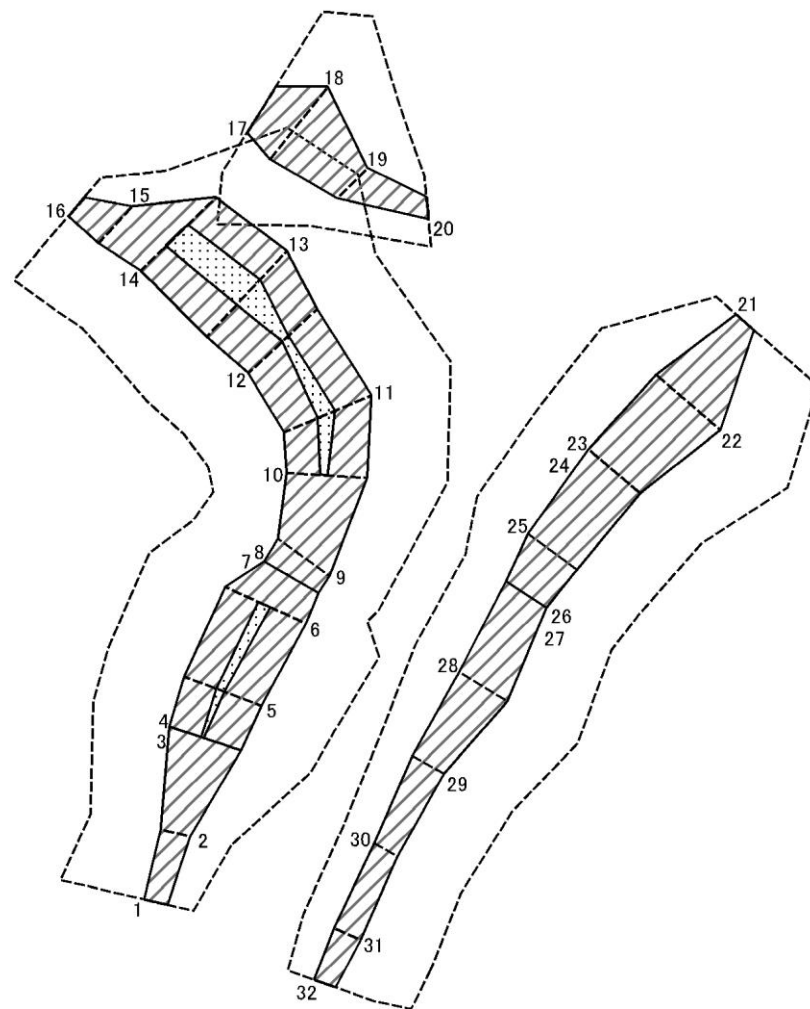
土砂災害警戒区域等の指定の告示に係る図書(様式2-1)

図中の数字は横断測線番号を示す

| 様式2-1(急) 土砂災害特別警戒区域の区域区分図 (急傾斜地の崩壊に伴う土石などの移動により建築物の地上部に作用すると想定される力) <力区分:移動> | 土砂災害防止法施行令第二条の基準に該当する区域 | | N 縮尺 1:1,500 | 自然現象の種類 | 急傾斜地の崩壊 | 箇所番号 | II-057K2020 |
| | 土砂災害防止法施行令第三条の基準に該当する区域 | 土石等の(移動)高さが1m以下の場合、土石等の移動による力が100kN/m ² を超える区域 | | 告示番号 | 千葉県告示第230号 千葉県告示第235号 | 箇所名 | 酒直12 |

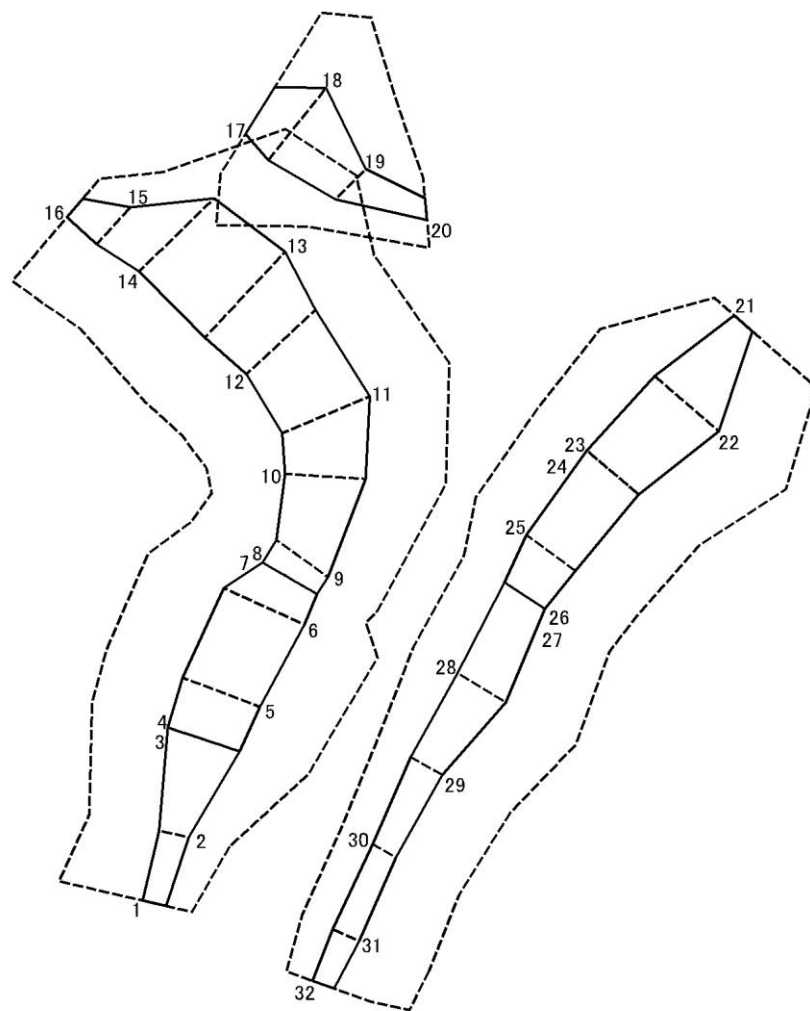
土砂災害警戒区域等の指定の告示に係る図書(様式2-2)

図中の数字は横断測線番号を示す

様式2-2(急)
土砂災害特別警戒区域の区域区分図
(急傾斜地の崩壊に伴う土石などの堆積により
建築物の地上部に作用すると想定される力)
<力区分:堆積>

土砂災害防止法施行令第三条の基準に該当する区域
土石等の堆積の高さが3mを超える区域
