土砂災害警戒区域等の指定の告示に係る図書(様式1)

土砂災害警戒区域・土砂災害特別警戒区域
位置図

Ⅱ-2093

小南5

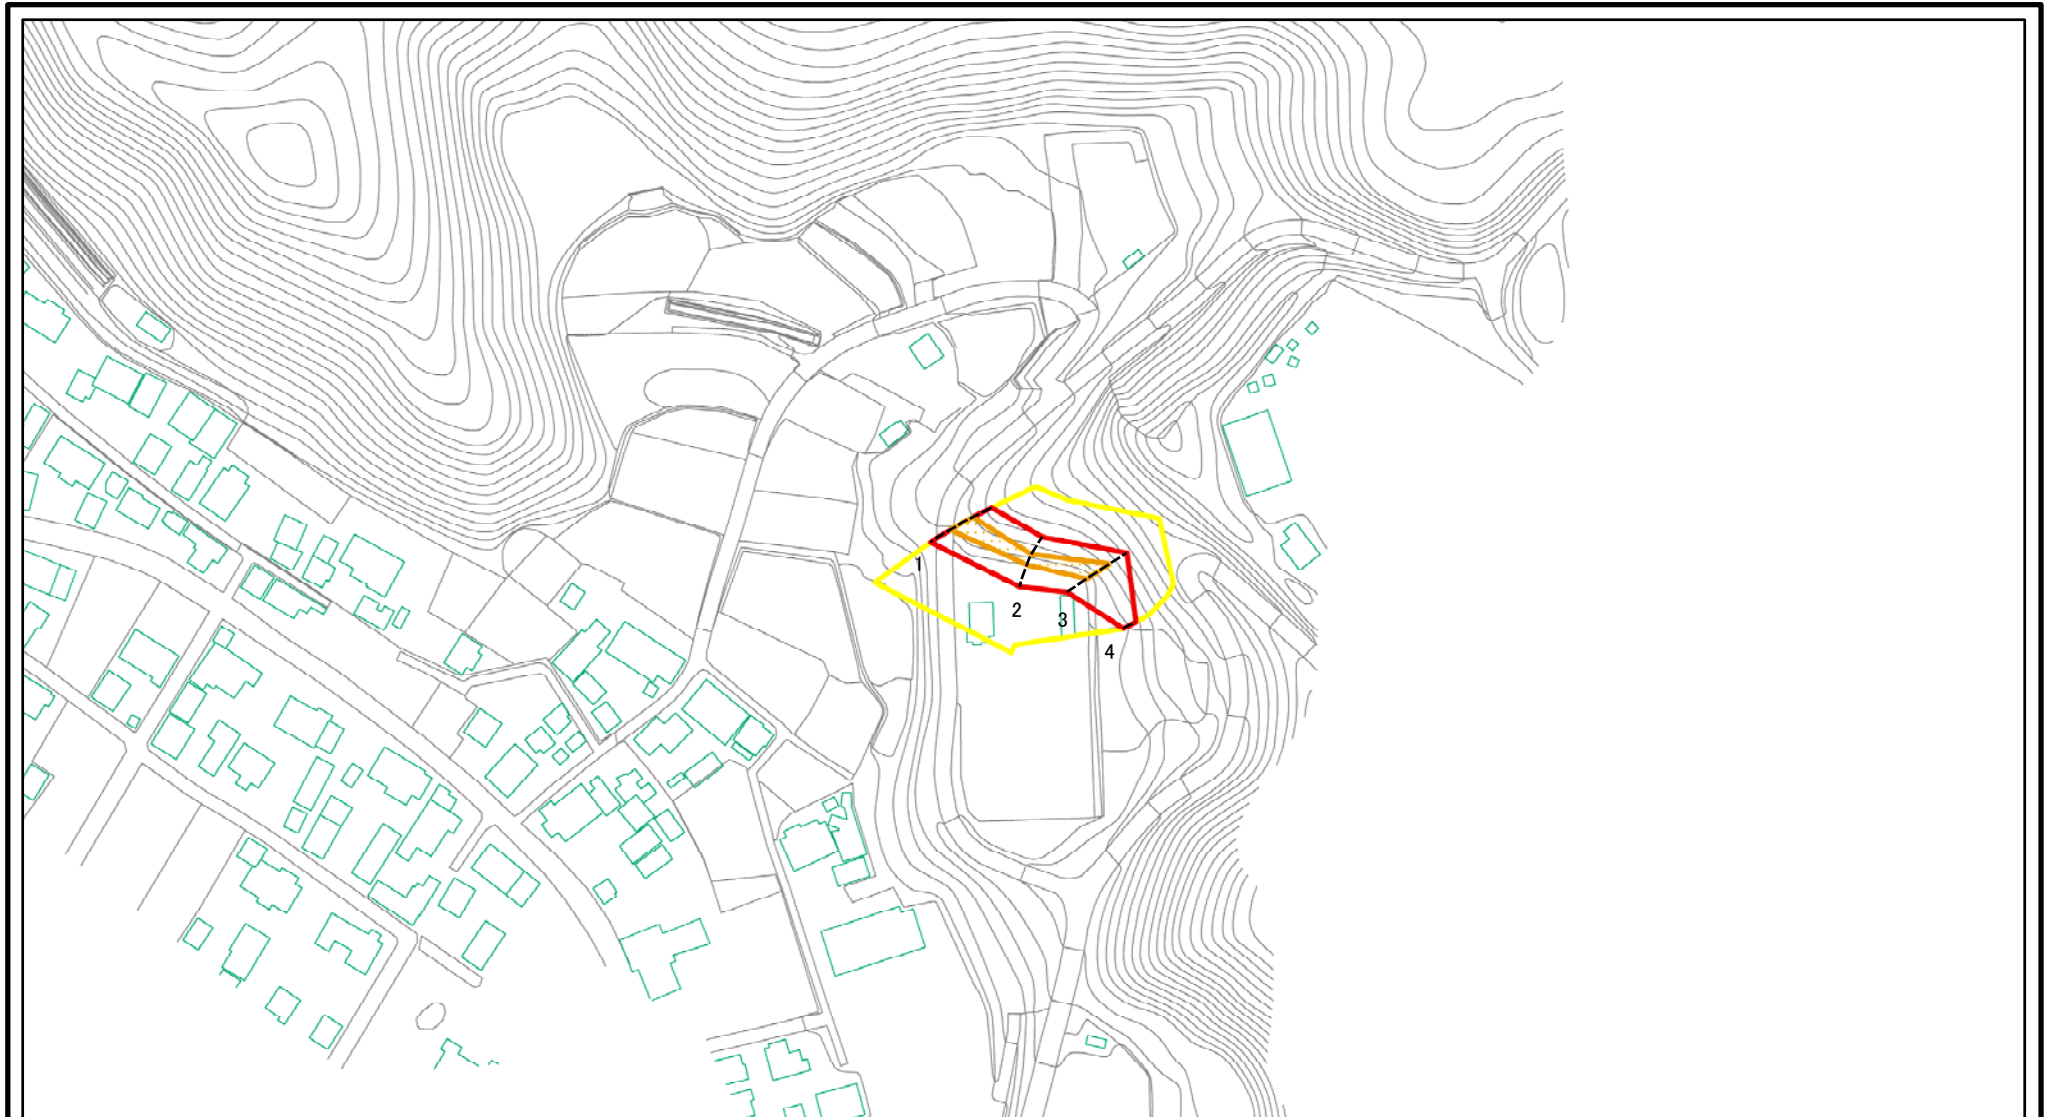
土砂災害警戒区域等の指定の告示に係る図書(様式2)

図中の数字は横断測線番号を示す

| 様式-2(急) 土砂災害警戒区域・土砂災害特別警戒区域 区域図(その1) | 土砂災害防止法施行令第二条の基準に該当する区域 | | N 縮尺 1:2,500 | 自然現象の種類 | 急傾斜地の崩壊 | 箇所番号 | II-2093 |

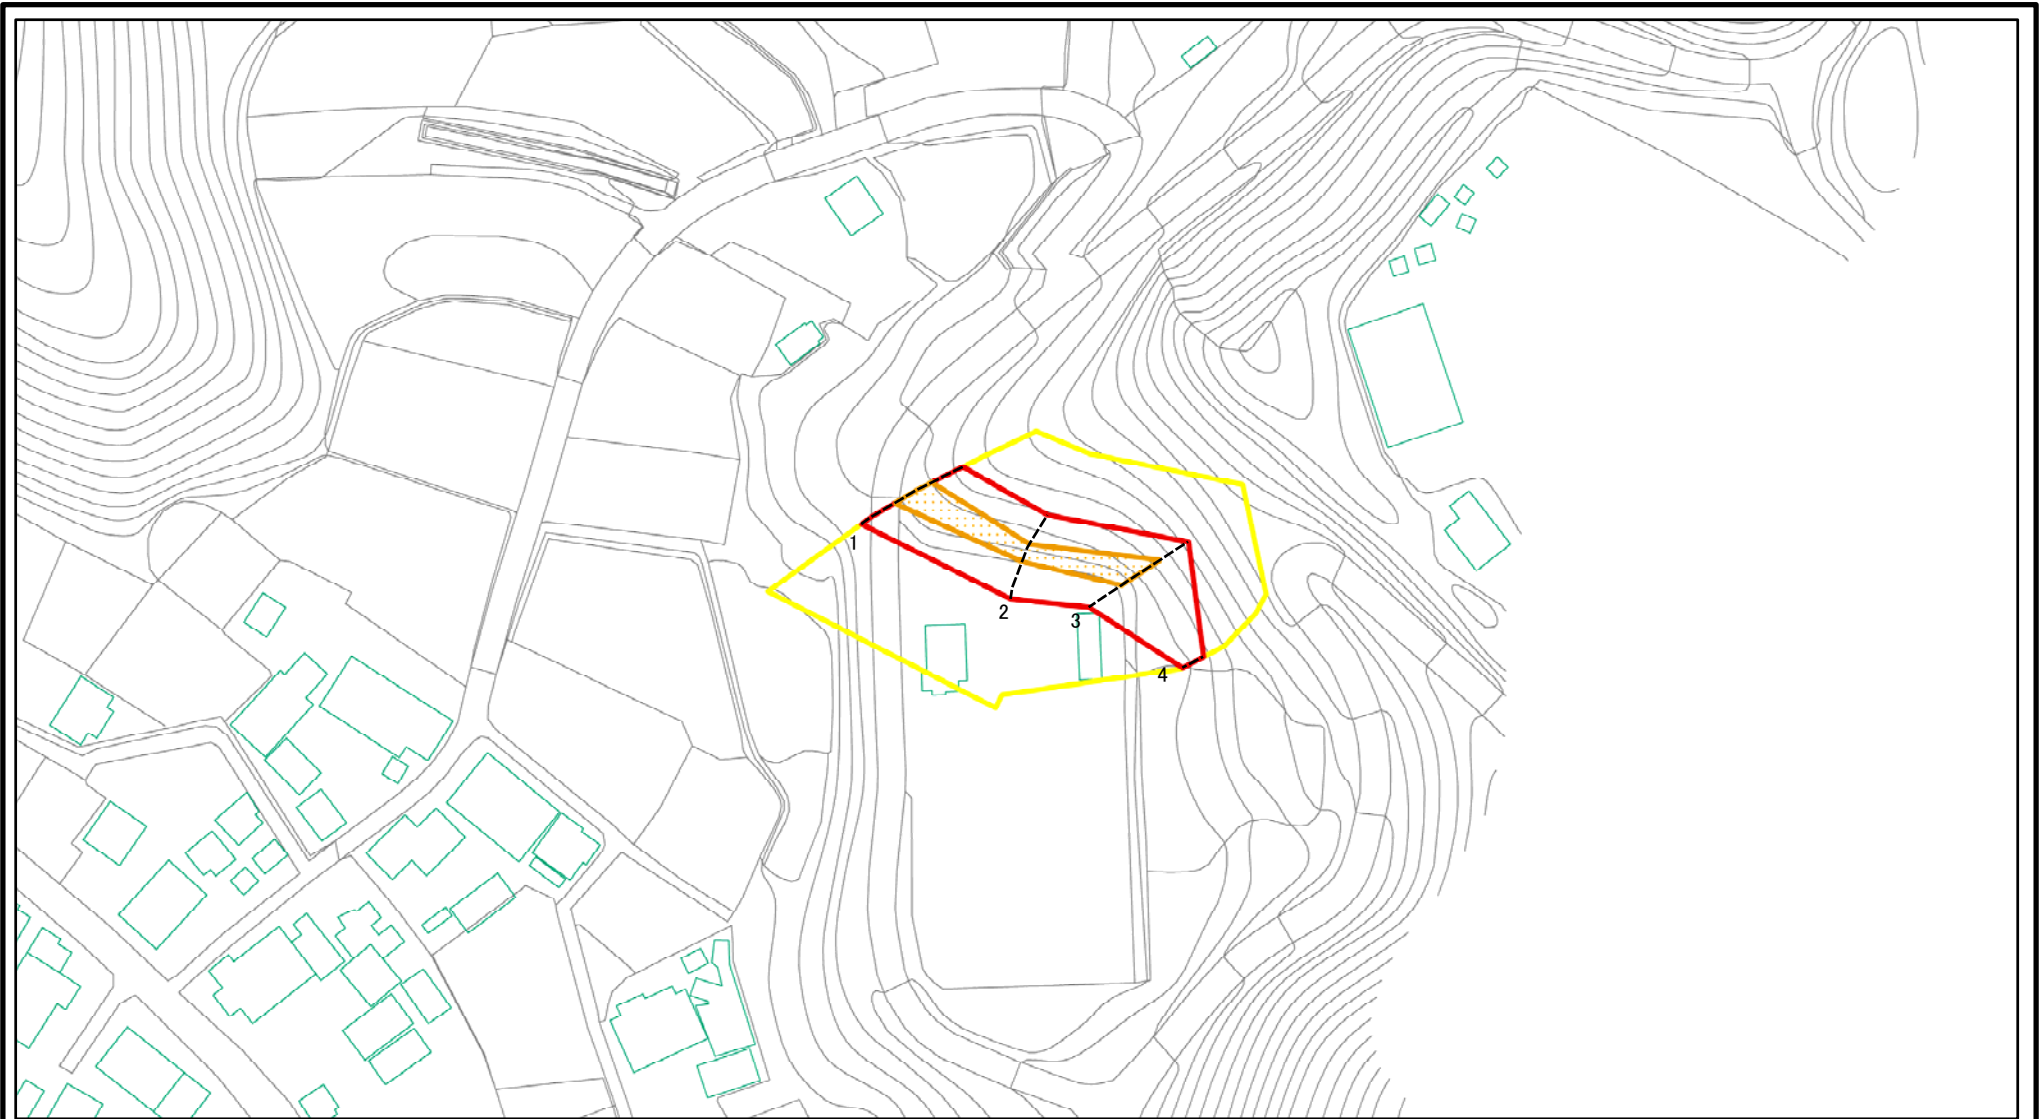
土砂災害警戒区域等の指定の告示に係る図書(様式2)参考図

図中の数字は横断測線番号を示す

| 様式-2-1(急) 土砂災害警戒区域・土砂災害特別警戒区域 区域図(参考図) | 土砂災害防止法施行令第二条の基準に該当する区域 | | N 縮尺 1:1,500 | 自然現象の種類 | 急傾斜地の崩壊 | 箇所番号 | II-2093 |

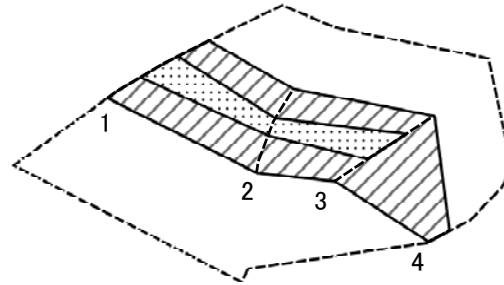
土砂災害警戒区域等の指定の告示に係る図書(様式2-1)

図中の数字は横断測線番号を示す

| 様式2-1(急) 土砂災害特別警戒区域の区域区分図 (急傾斜地の崩壊に伴う土石などの移動により 建築物の地上部に作用すると想定される力) <力区分:移動> | 土砂災害防止法施行令第二条の基準に該当する区域 | | | N 縮尺 1:1,500 | 自然現象の種類 | 急傾斜地の崩壊 | 箇所番号 | II-2093 |
| | 土砂災害防止法施行令第三条の基準に該当する区域 | 土石等の(移動)高さが1m以下の場合、土石等の移動による力が100kN/m ² を超える区域 | | | 告示番号 | 土砂災害警戒区域告示番号:千葉県告示第104号 土砂災害特別警戒区域告示番号:千葉県告示第106号 | 箇所名 | 小南5 |

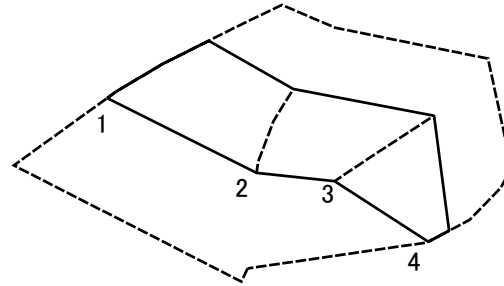
土砂災害警戒区域等の指定の告示に係る図書(様式2-2)

図中の数字は横断測線番号を示す

| 様式2-2(急) 土砂災害特別警戒区域の区域区分図 (急傾斜地の崩壊に伴う土石などの堆積により 建築物の地上部に作用すると想定される力) <力区分:堆積> | 土砂災害防止法施行令第二条の基準に該当する区域 | | | N 縮尺 1:1,500 | 自然現象の種類 | 急傾斜地の崩壊 | 箇所番号 | II-2093 |
| | 土砂災害防止法施行令第三条の基準に該当する区域 | 土石等の堆積の高さが3mを超える区域 | | | 告示番号 | 土砂災害警戒区域告示番号:千葉県告示第104号 土砂災害特別警戒区域告示番号:千葉県告示第106号 | 箇所名 | 小南5 |
