# 土砂災害警戒区域等の指定の告示に係る図書(様式1)

自然現象の種類	急傾斜地の崩壊
箇所番号	Ⅱ-5909
箇所名	真里谷21
所在地	木更津市真里谷

様式3(急) 建築物の構造の規制に必要な衝撃に関する事項	自然現象の種類	急傾斜地の崩壊	箇所番号	II-5909
	告示番号	千葉県告示第163号 千葉県告示第167号	箇所名	真里谷21
	告示年月日	令和3年3月19日	所在地	木更津市真里谷

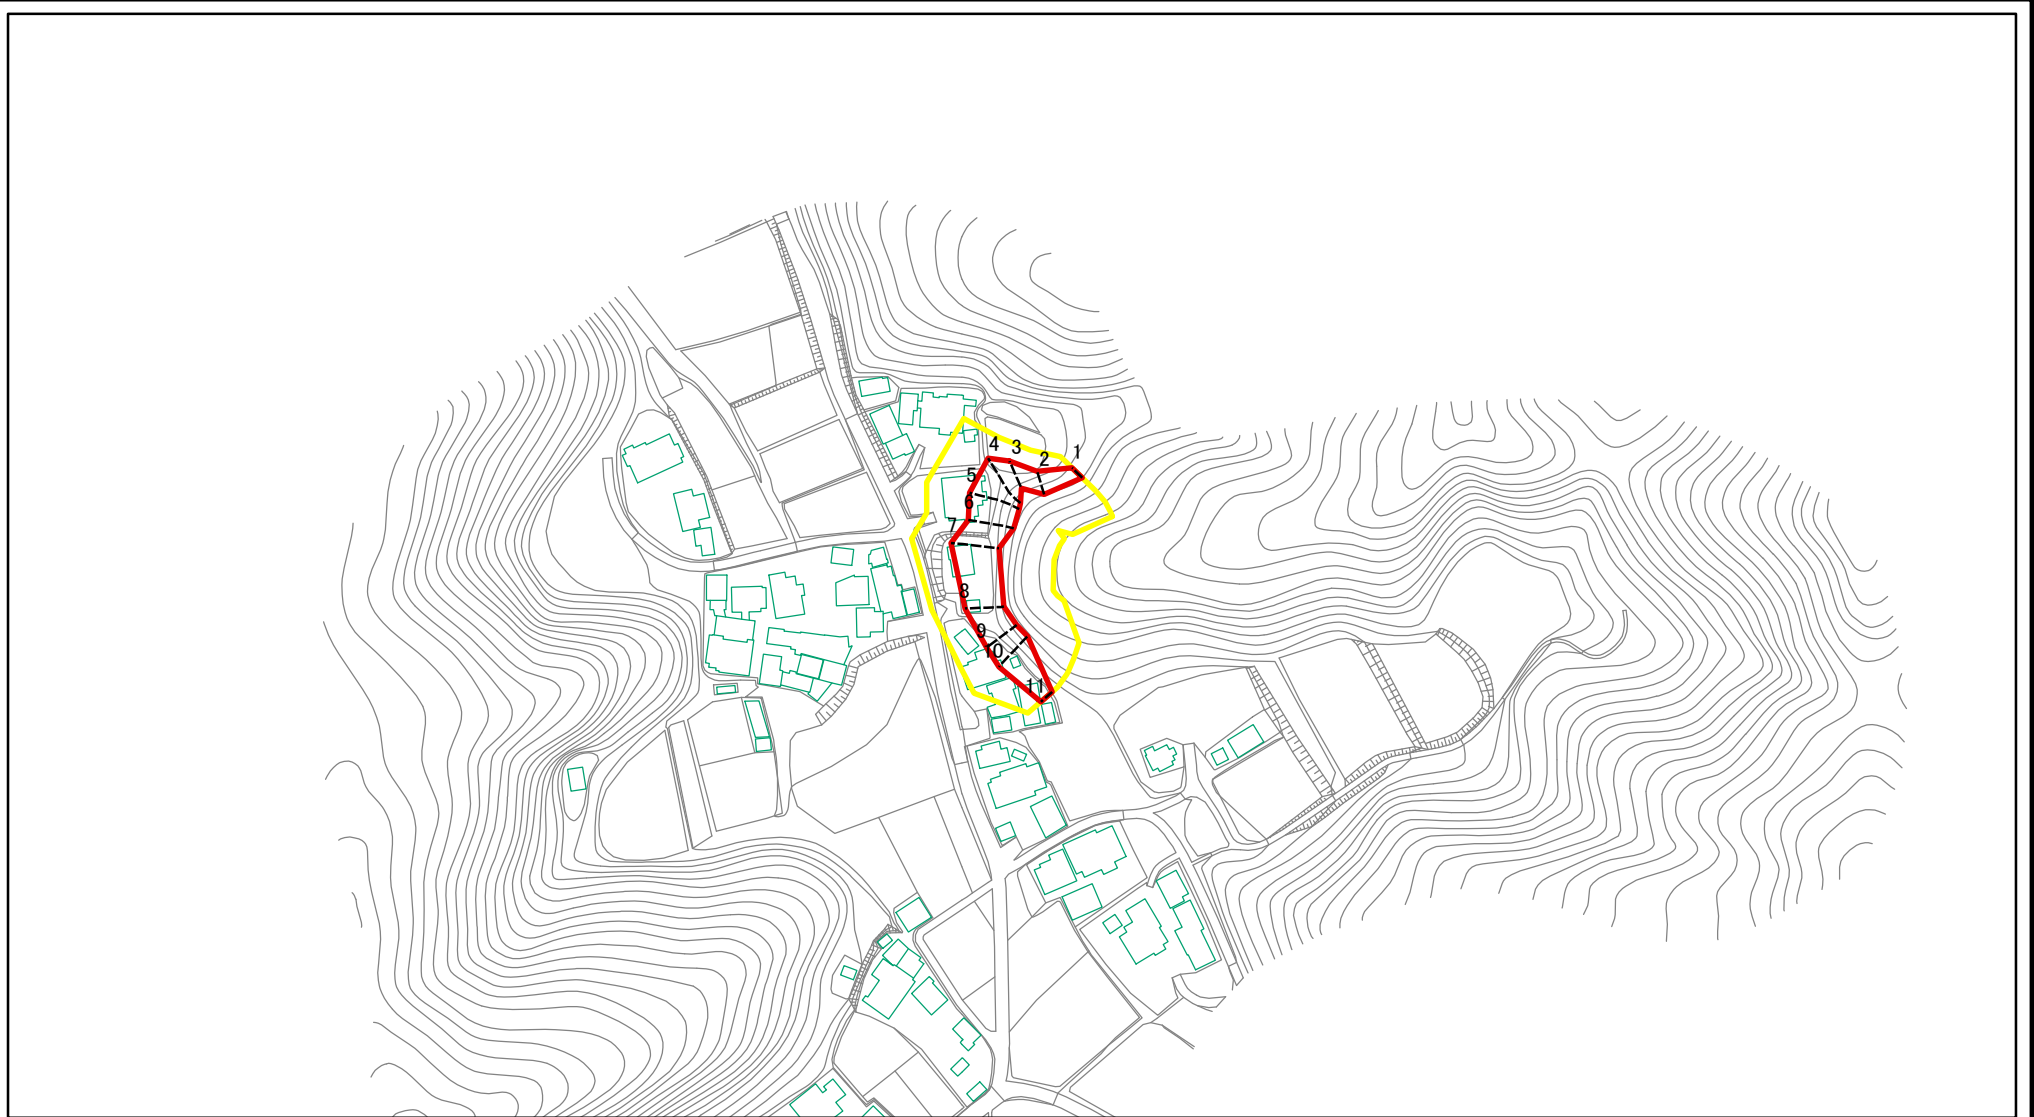
様式2(急)

図中の数字は横断測線番号を示す

土砂災害警戒区域・土砂災害特別警戒区域  
区域図

土砂災害防止法施行令第二条の基準に該当する区域

土砂災害防止法  
施行令第三条の  
基準に該当する  
区域

土石等の(移動)高さが1m以下の場合、  
土石等の移動による力が100kN/mを超える区域  
土石等の堆積の高さが3mを超える区域  
それ以外の区域

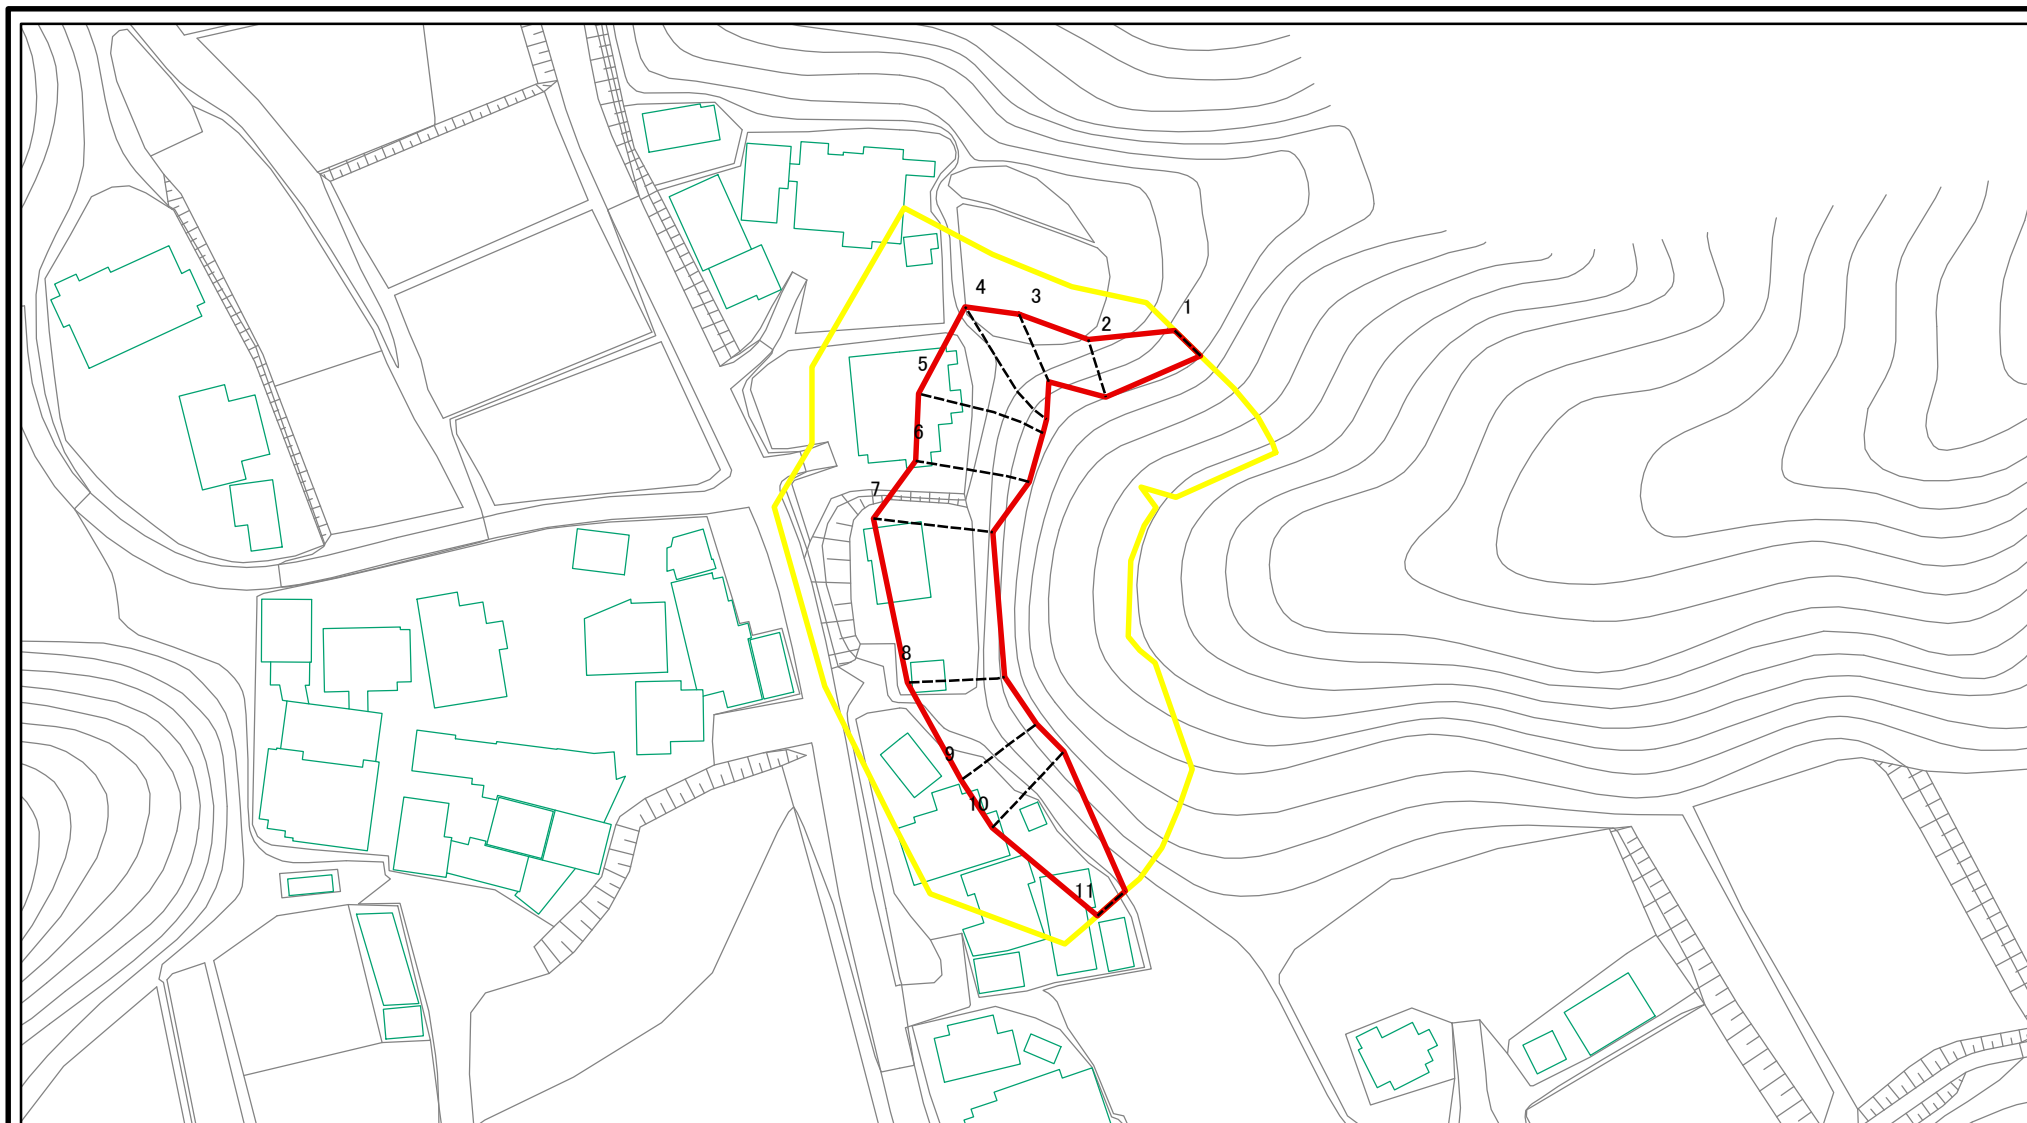
図中の数字は横断測線番号を示す

<b>様式2(急)</b> 土砂災害警戒区域・土砂災害特別警戒区域 区域図(参考図)	土砂災害防止法施行令第二条の基準に該当する区域		N 縮尺 1:1,000	自然現象の種類	急傾斜地の崩壊	箇所番号	II-5909
	土砂災害防止法施行令第三条の基準に該当する区域			告示番号	千葉県告示第163号 千葉県告示第167号	箇所名	真里谷21
	土砂等の(移動)高さが1m以下の場合、土砂等の移動による力が100kN/m <sup>2</sup> を超える区域			告示年月日	令和3年3月19日	所在地	木更津市真里谷
	土砂等の堆積の高さが3mを超える区域						
それ以外の区域

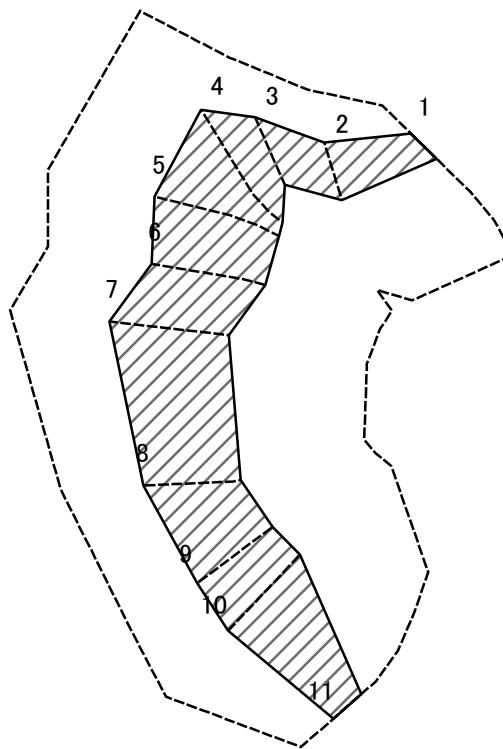
図中の数字は横断測線番号を示す

様式2-1(急) 土砂災害特別警戒区域の区域区分図(急傾斜地の崩壊に伴う土石等の移動により建築物の地上部に作用すると想定される力)	土砂災害防止法施行令第二条の基準に該当する区域		N 縮尺 1:1,000	自然現象の種類	急傾斜地の崩壊	箇所番号	II-5909
	土砂災害防止法施行令第三条の基準に該当する区域	土石等の(移動)高さが1m以下の場合、土石等の移動による力が100kN/m <sup>2</sup> を超える区域		告示番号	千葉県告示第163号 千葉県告示第167号	箇所名	真里谷21
		それ以外の区域		告示年月日	令和3年3月19日	所在地	木更津市真里谷

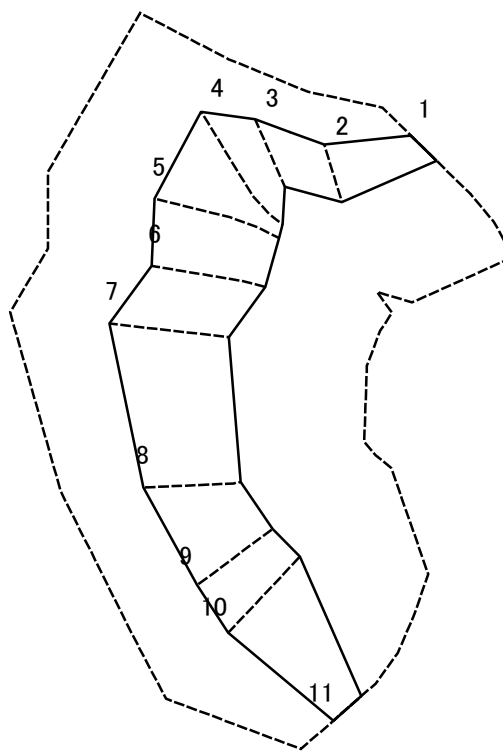
図中の数字は横断測線番号を示す

様式2-2(急) 土砂災害特別警戒区域の区域区分図(急傾斜地の崩壊に伴う土石等の堆積により建築物の地上部に作用すると想定される力)	土砂災害防止法施行令第二条の基準に該当する区域			N 縮尺 1:1,000	自然現象の種類	急傾斜地の崩壊	箇所番号	II-5909
	土砂災害防止法施行令第三条の基準に該当する区域	土石等の堆積の高さが3mを超える区域			告示番号	千葉県告示第163号 千葉県告示第167号	箇所名	真里谷21
		それ以外の区域		告示年月日	令和3年3月19日	所在地	木更津市真里谷
