## 土砂災害警戒区域等の指定の告示に係る図書(様式1)

自然現象の種類  
箇所番号  
箇所名  
所在地

急傾斜地の崩壊  
Ⅱ-3292  
妙楽寺7

千葉県長生郡睦沢町妙楽寺妙下

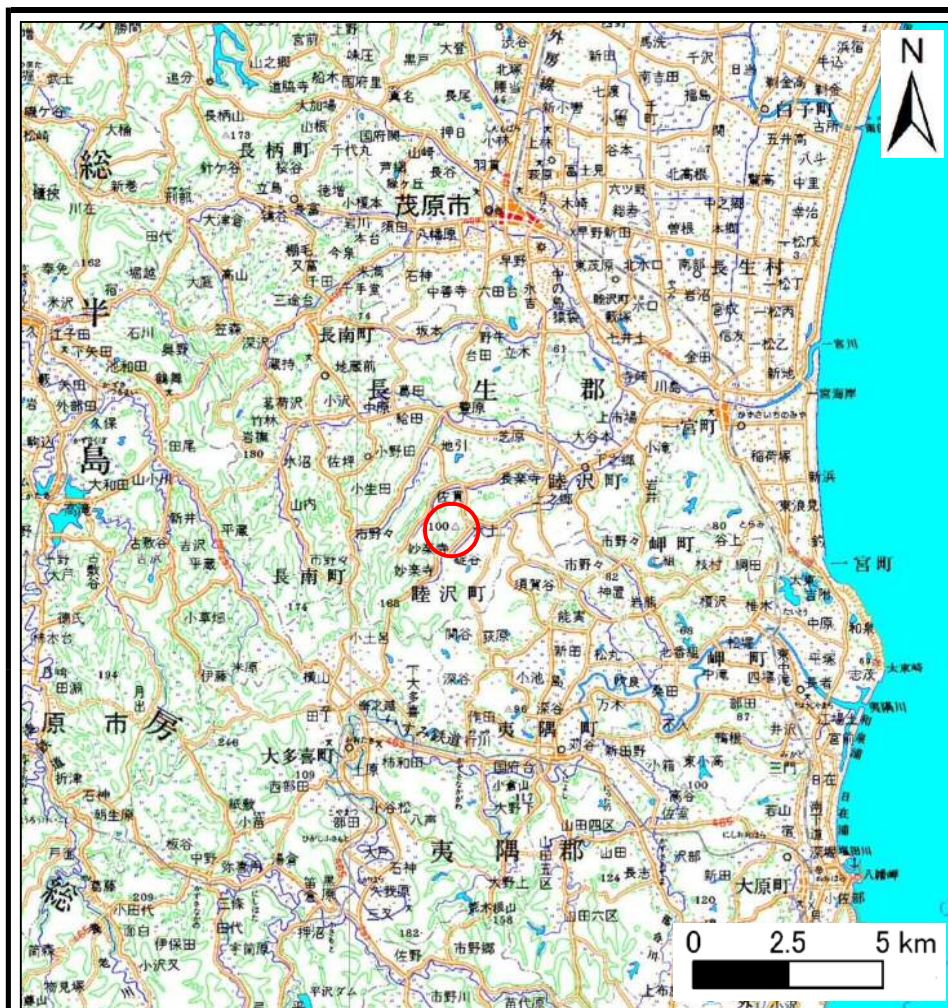
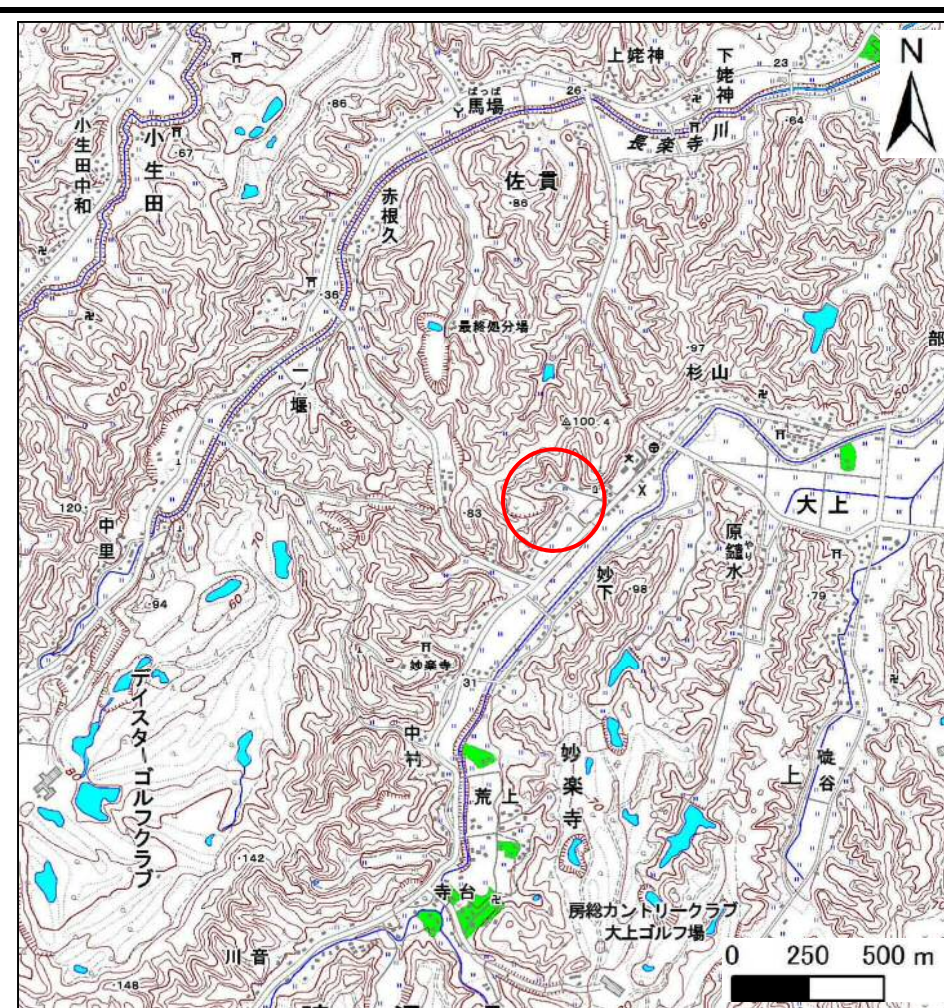
様式1(急)  
土砂災害警戒区域・土砂災害特別警戒区域  
位置図

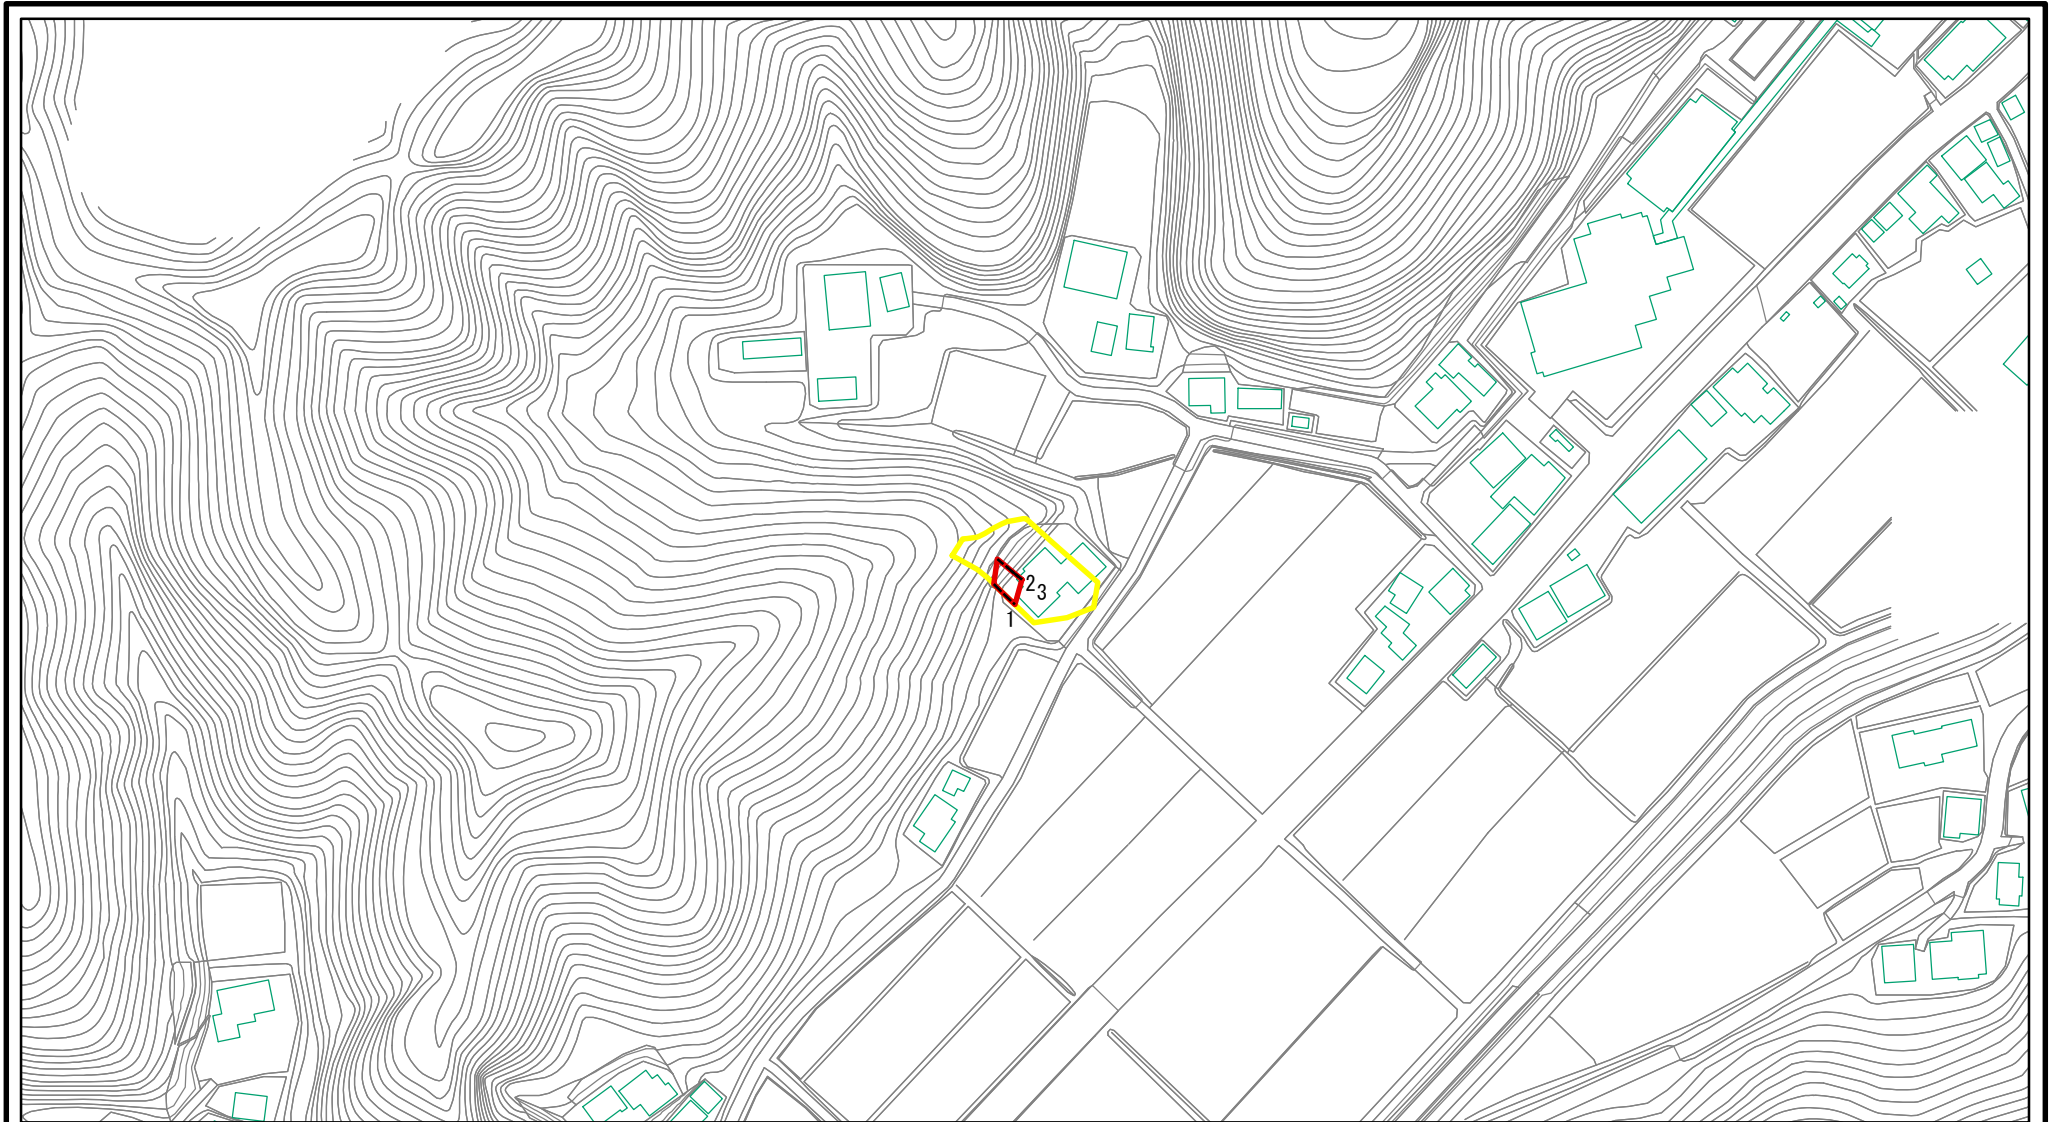
様式2(急) 土砂災害警戒区域・土砂災害特別警戒区域 区域図	土砂災害防止法施行令第二条の基準に該当する区域		N 縮尺 1:2,500	自然現象の種類	急傾斜地の崩壊	箇所番号	II-3292
	土砂災害防止法施行令第三条の基準に該当する区域			告示番号	千葉県告示第639号 千葉県告示第640号	箇所名	妙楽寺7
	それ以外の区域			告示年月日	平成28年12月27日	所在地	千葉県長生郡睦沢町妙楽寺妙下

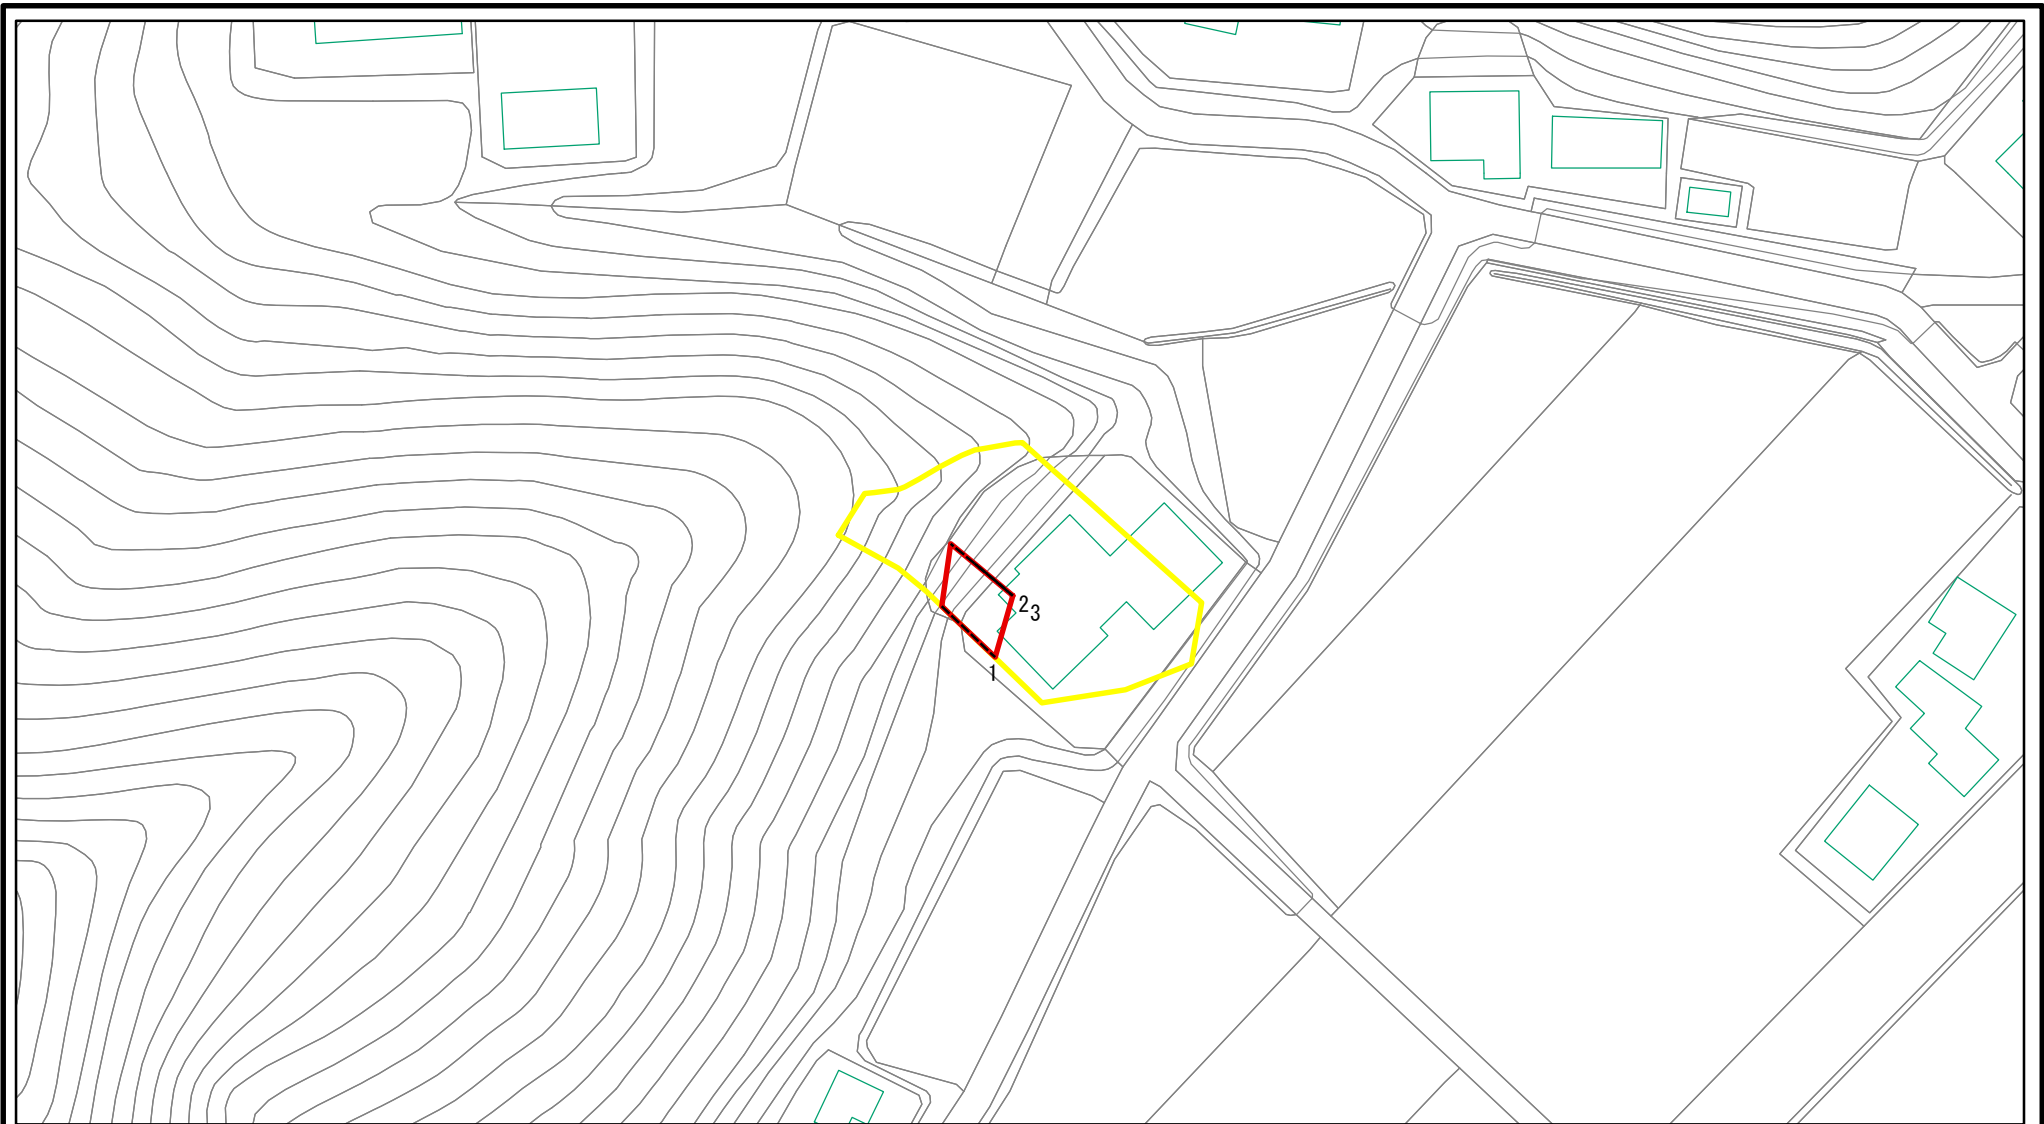
<b>様式2(急)</b> 土砂災害警戒区域・土砂災害特別警戒区域 区域図(参考図)	土砂災害防止法施行令第二条の基準に該当する区域		N 縮尺	自然現象の種類	急傾斜地の崩壊	箇所番号	Ⅱ-3292	
	土砂災害防止法施行令第三条の基準に該当する区域			告示番号	千葉県告示第639号 千葉県告示第640号	箇所名	妙楽寺7	
	土砂等の(移動)高さが1m以下の場合、土砂等の移動による力が100kN/m <sup>2</sup> を超える区域		1:1,000	告示年月日	平成28年12月27日	所在地	千葉県長生郡睦沢町妙楽寺妙下	
	土砂等の堆積の高さが3mを超える区域							
それ以外の区域

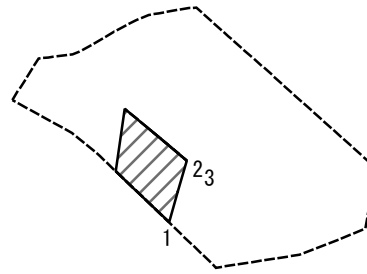
様式2-1(急)  
土砂災害特別警戒区域の区域区分図  
(急傾斜地の崩壊に伴う土石などの移動により建築物の地上部に作用すると想定される力)〈力区分:移動〉

土砂災害防止法施行令第二条の基準に該当する区域	
土砂災害防止法施行令第三条の基準に該当する区域	
それ以外の区域

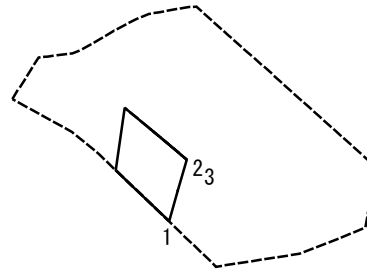
様式2-2(急) 土砂災害特別警戒区域の区域区分図 (急傾斜地の崩壊に伴う土石などの堆積により建築物の地上部に作用すると想定される力)〈力区分:堆積〉	土砂災害防止法施行令第二条の基準に該当する区域			N 縮尺 1:1,000	自然現象の種類	急傾斜地の崩壊	箇所番号	II-3292
	土砂災害防止法施行令第三条の基準に該当する区域	土石等の堆積の高さが3mを超える区域			告示番号	千葉県告示第639号 千葉県告示第640号	箇所名	妙楽寺7
		それ以外の区域		告示年月日	平成28年12月27日	所在地	千葉県長生郡睦沢町妙楽寺妙下
