土砂災害警戒区域等の指定の告示に係る図書(様式2)参考図

土砂災害警戒区域等の指定の告示に係る図書(様式2-1)

土砂災害警戒区域等の指定の告示に係る図書(様式2-2)

土砂災害警戒区域等の指定の告示に係る図書(様式3)

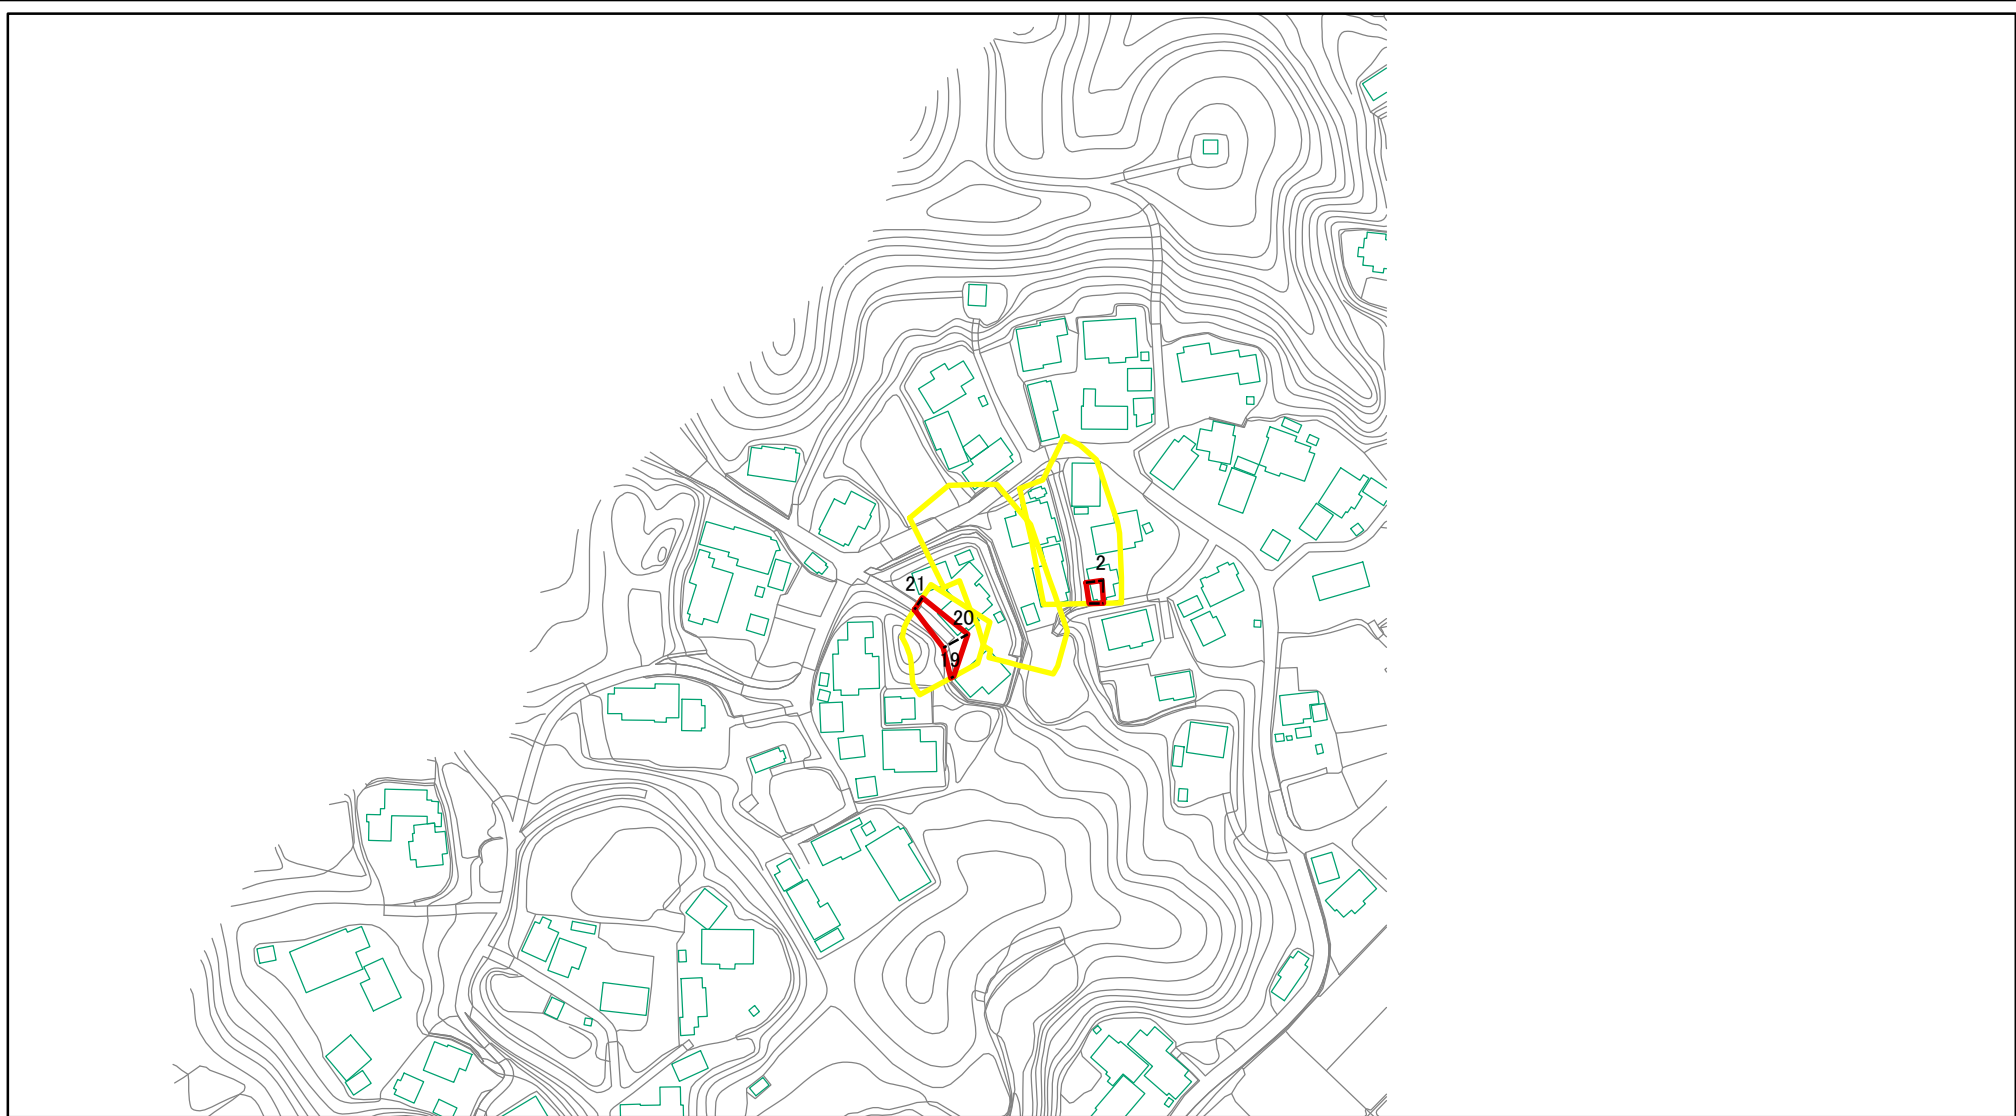
1:2,500		警戒区域 千葉県告示第426号 特別警戒区域 千葉県告示第428号	
					平成30年10月26日

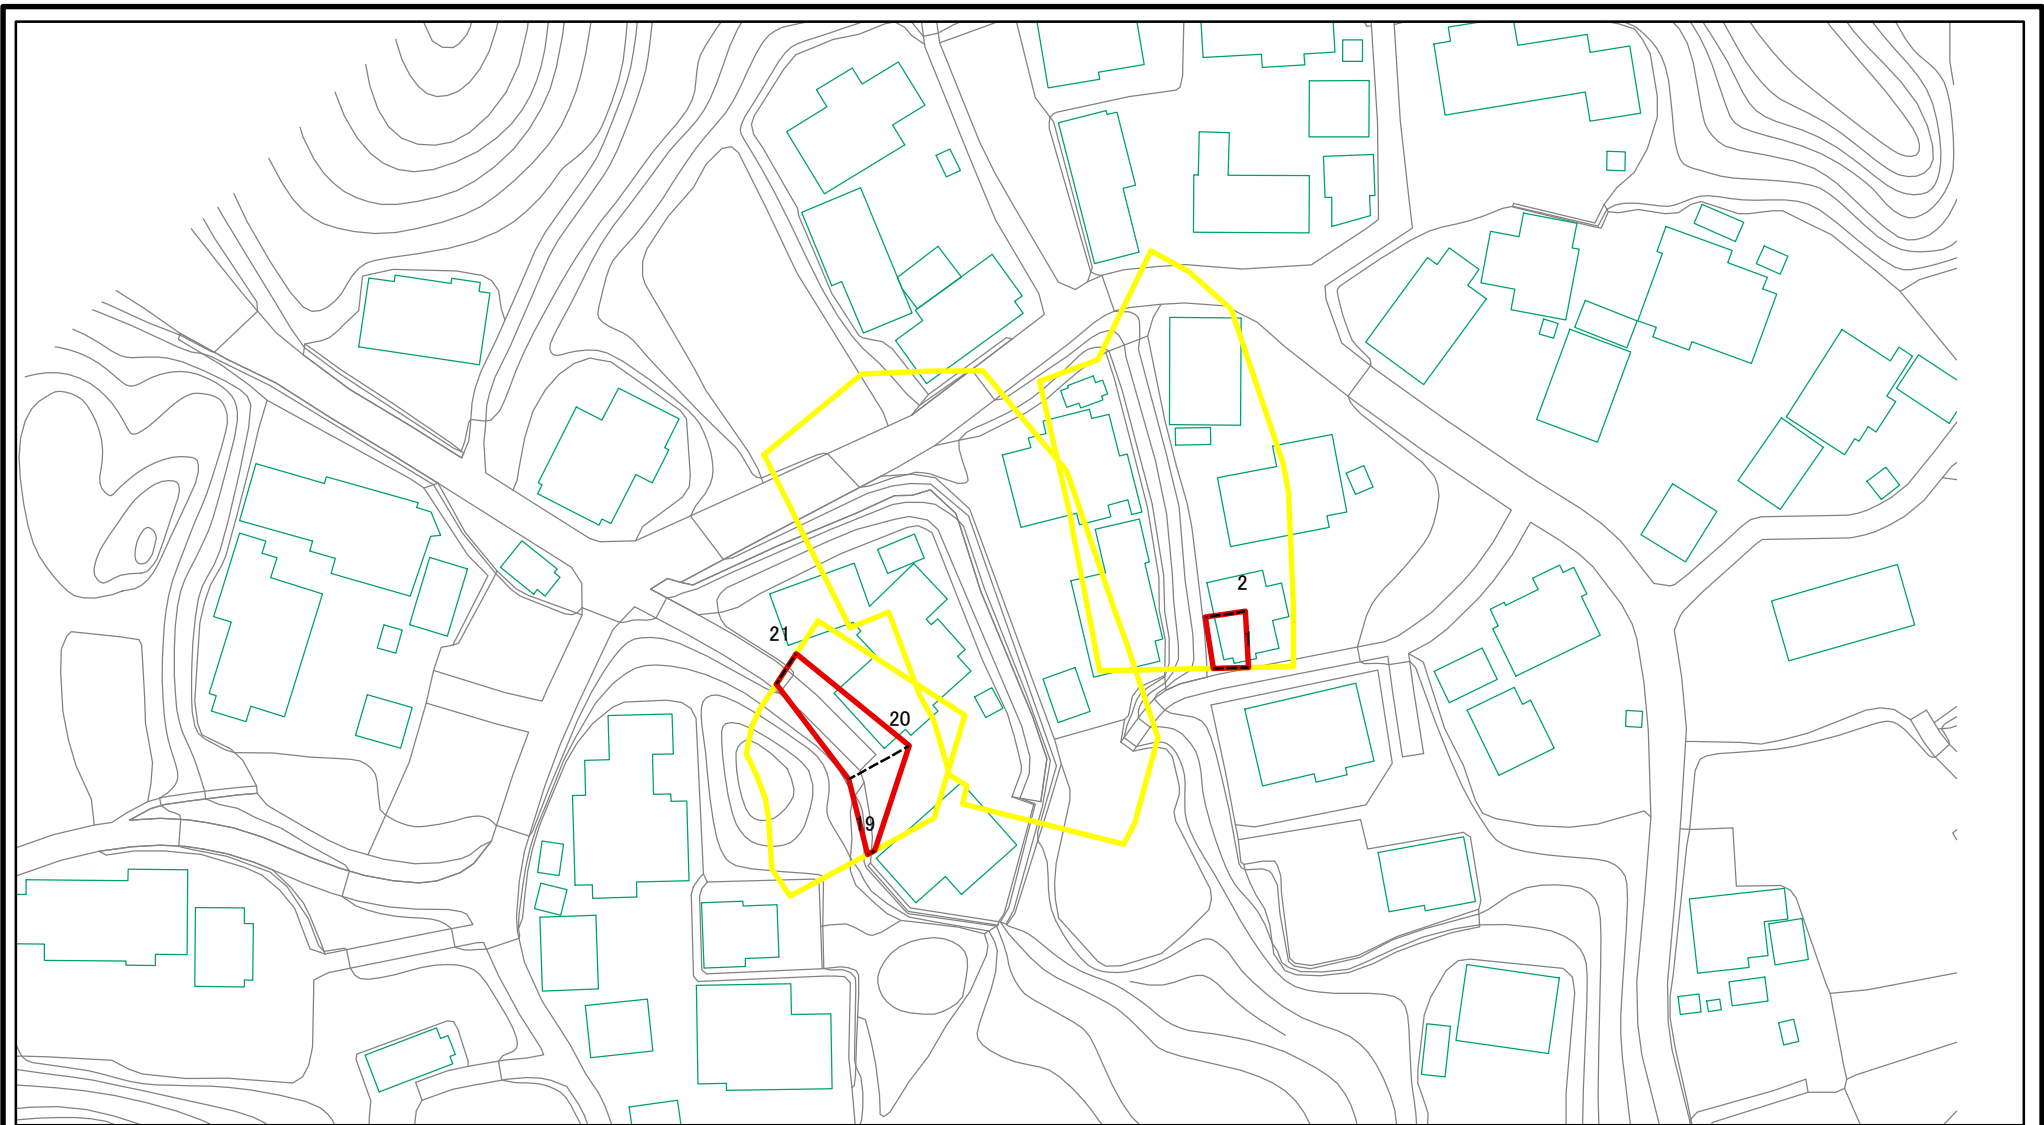
図中の数字は横断測線番号を示す

様式2(急) 土砂災害警戒区域・土砂災害特別警戒区域 区域図(参考図)	土砂災害防止法施行令第二条の基準に該当する区域		N 縮尺 1:1,000	自然現象の種類	急傾斜地の崩壊	箇所番号	I-0525
	土砂災害防止法施行令第三条の基準に該当する区域			告示番号	警戒区域 千葉県告示第426号 特別警戒区域 千葉県告示第428号	箇所名	毛成1
	土砂等の(移動)高さが1m以下の場合、土砂等の移動による力が100kN/m ² を超える区域			告示年月日	平成30年10月26日	所在地	千葉県香取郡神崎町毛成
	土砂等の堆積の高さが3mを超える区域 それ以外の区域

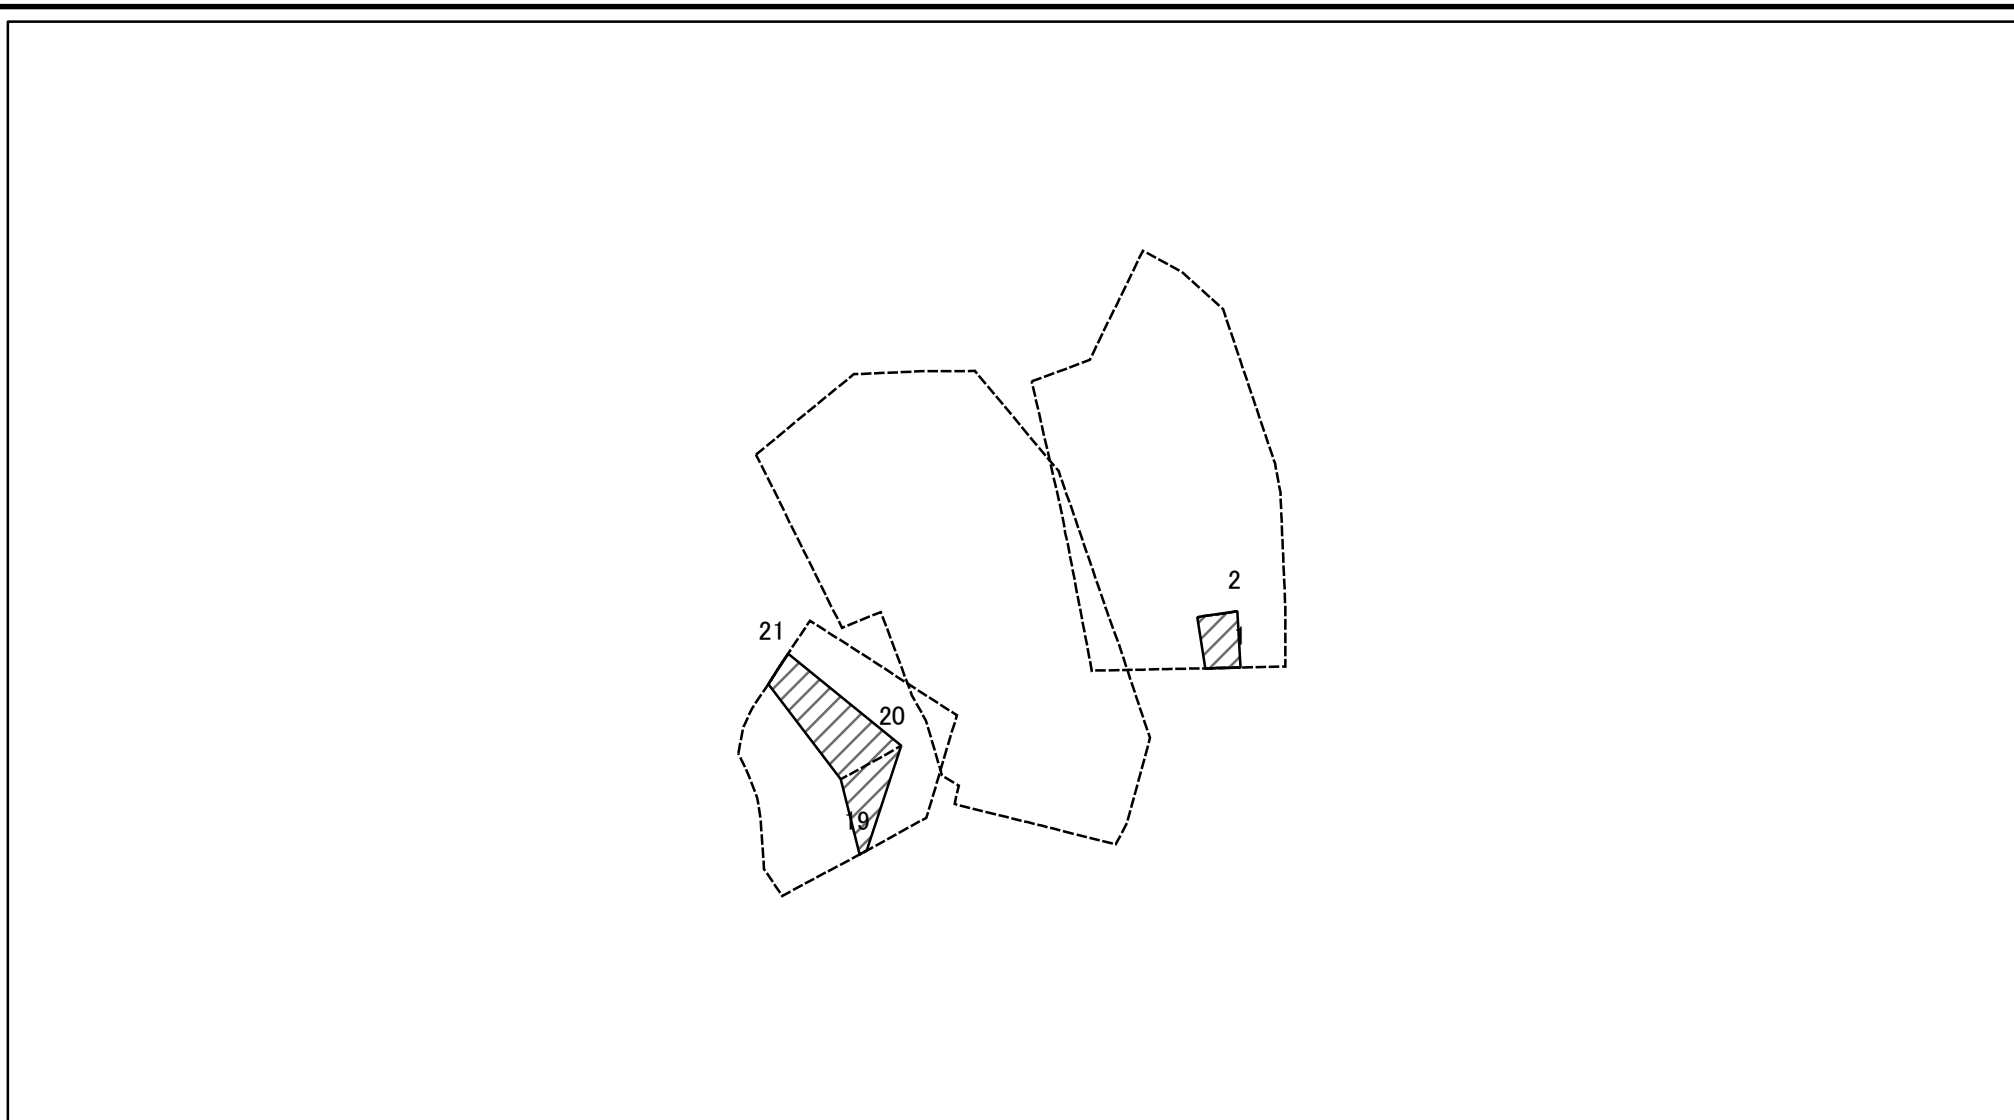
図中の数字は横断測線番号を示す

様式2-1(急)
土砂災害特別警戒区域の区域区分図
(急傾斜地の崩壊に伴う土石などの移動により
建築物の地上部に作用すると想定される力)
<力区分:移動>

土砂災害防止法施行令第二条の基準に該当する区域	
土砂災害防止法施行令第三条の基準に該当する区域	
それ以外の区域

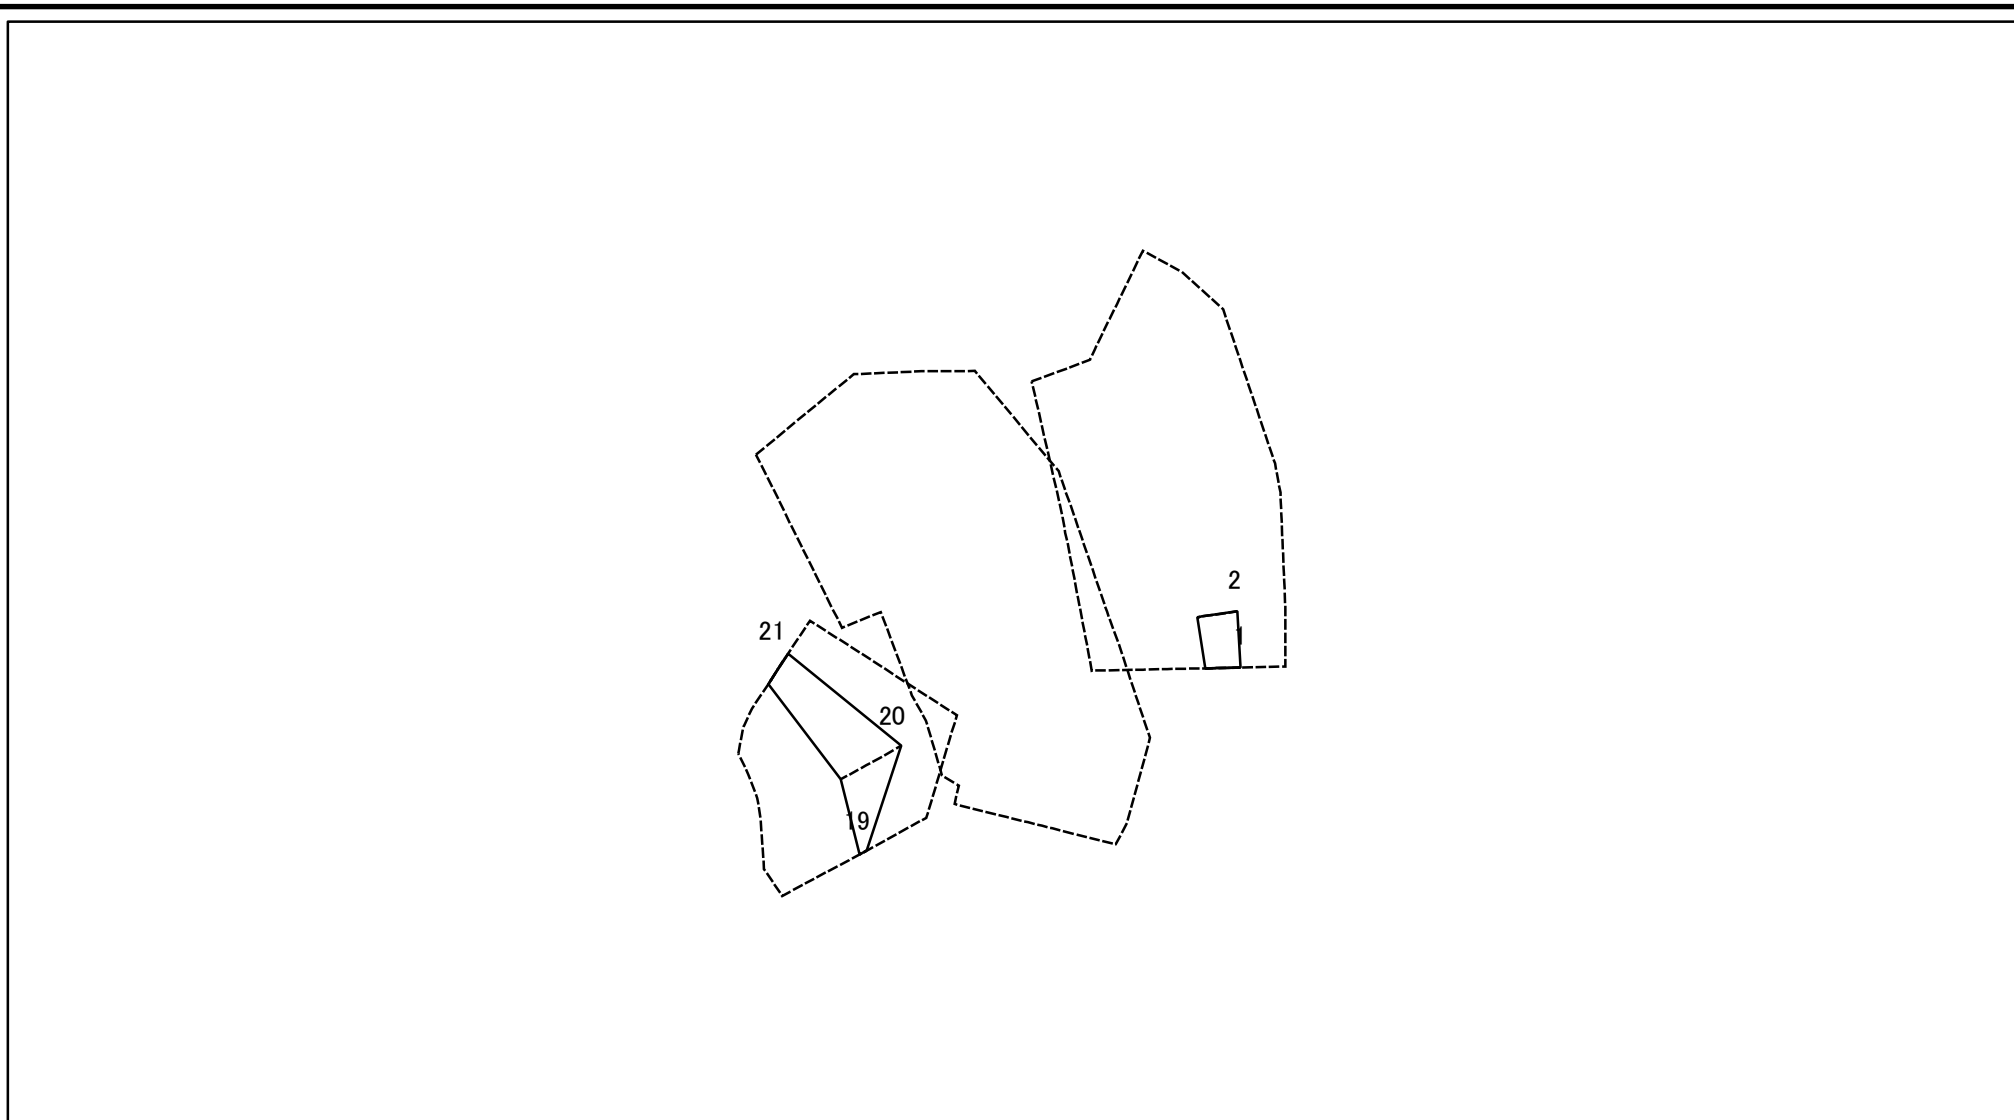
図中の数字は横断測線番号を示す

様式2-2(急) 土砂災害特別警戒区域の区域区分図 (急傾斜地の崩壊に伴う土石などの堆積により 建築物の地上部に作用すると想定される力) <力区分:堆積>	土砂災害防止法施行令第二条の基準に該当する区域			N 縮尺 1:1,000	自然現象の種類	急傾斜地の崩壊	箇所番号	I-0525
	土砂災害防止法施行令第三条の基準に該当する区域	土石等の堆積の高さが3mを超える区域			告示番号	警戒区域 千葉県告示第426号 特別警戒区域 千葉県告示第428号	箇所名	毛成1
		それ以外の区域		告示年月日	平成30年10月26日	所在地	千葉県香取郡神崎町毛成
