土砂災害警戒区域等の指定の告示に係る図書(様式1)

| | 箇所番号 | II-6766 |
| | 箇所名 | 久保田6 |
| | 所在地 | 袖ヶ浦市久保田 |

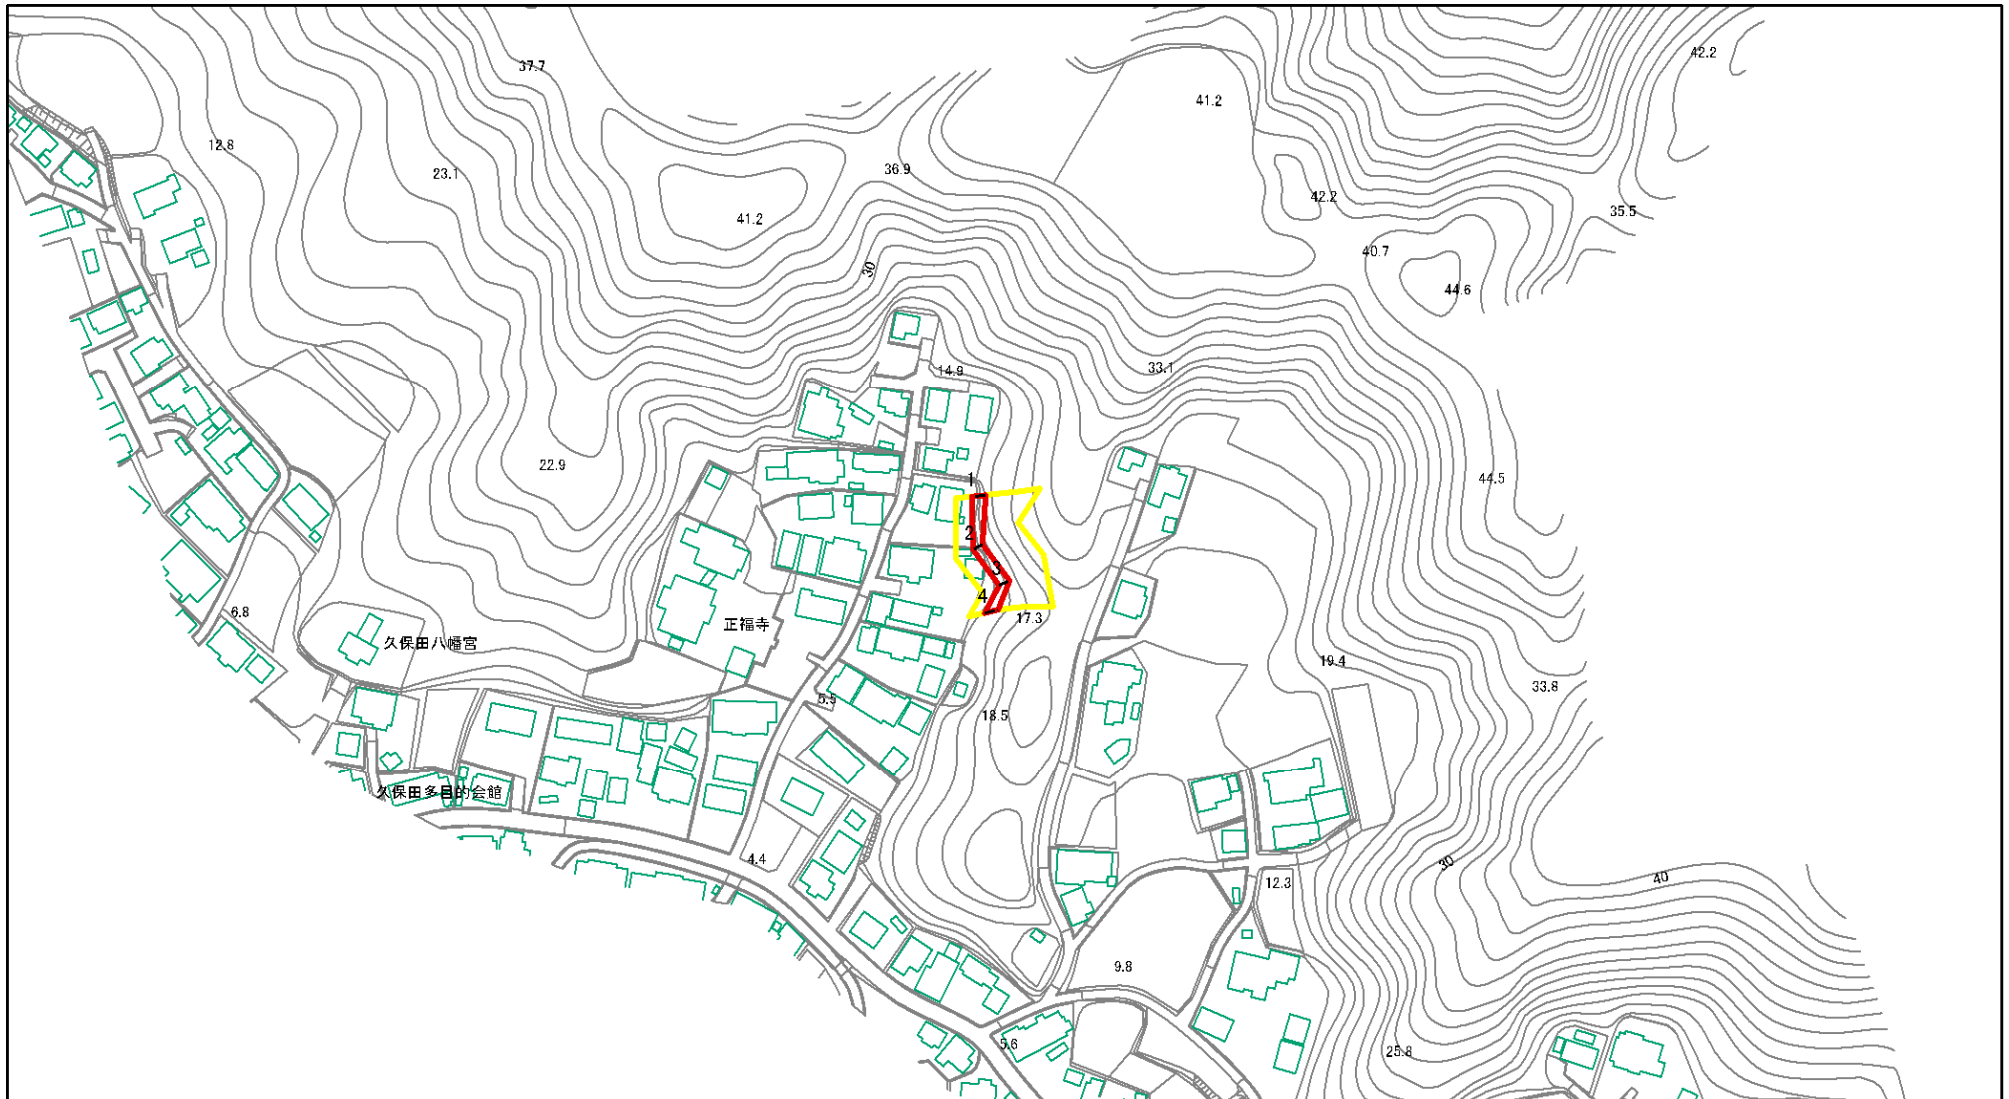
様式2(急)
土砂災害警戒区域・土砂災害特別警戒区域
区域図

図中の数字は横断測線番号を示す

土砂災害防止法施行令第二条の基準に該当する区域

| 土砂災害防止法施行令第三条の基準に該当する区域 | 土石等の(移動)高さが1m以下の場合、土石等の移動による力が100kN/mを超える区域 | |
| | 土石等の堆積の高さが3mを超える区域 | |
| | それ以外の区域 | |

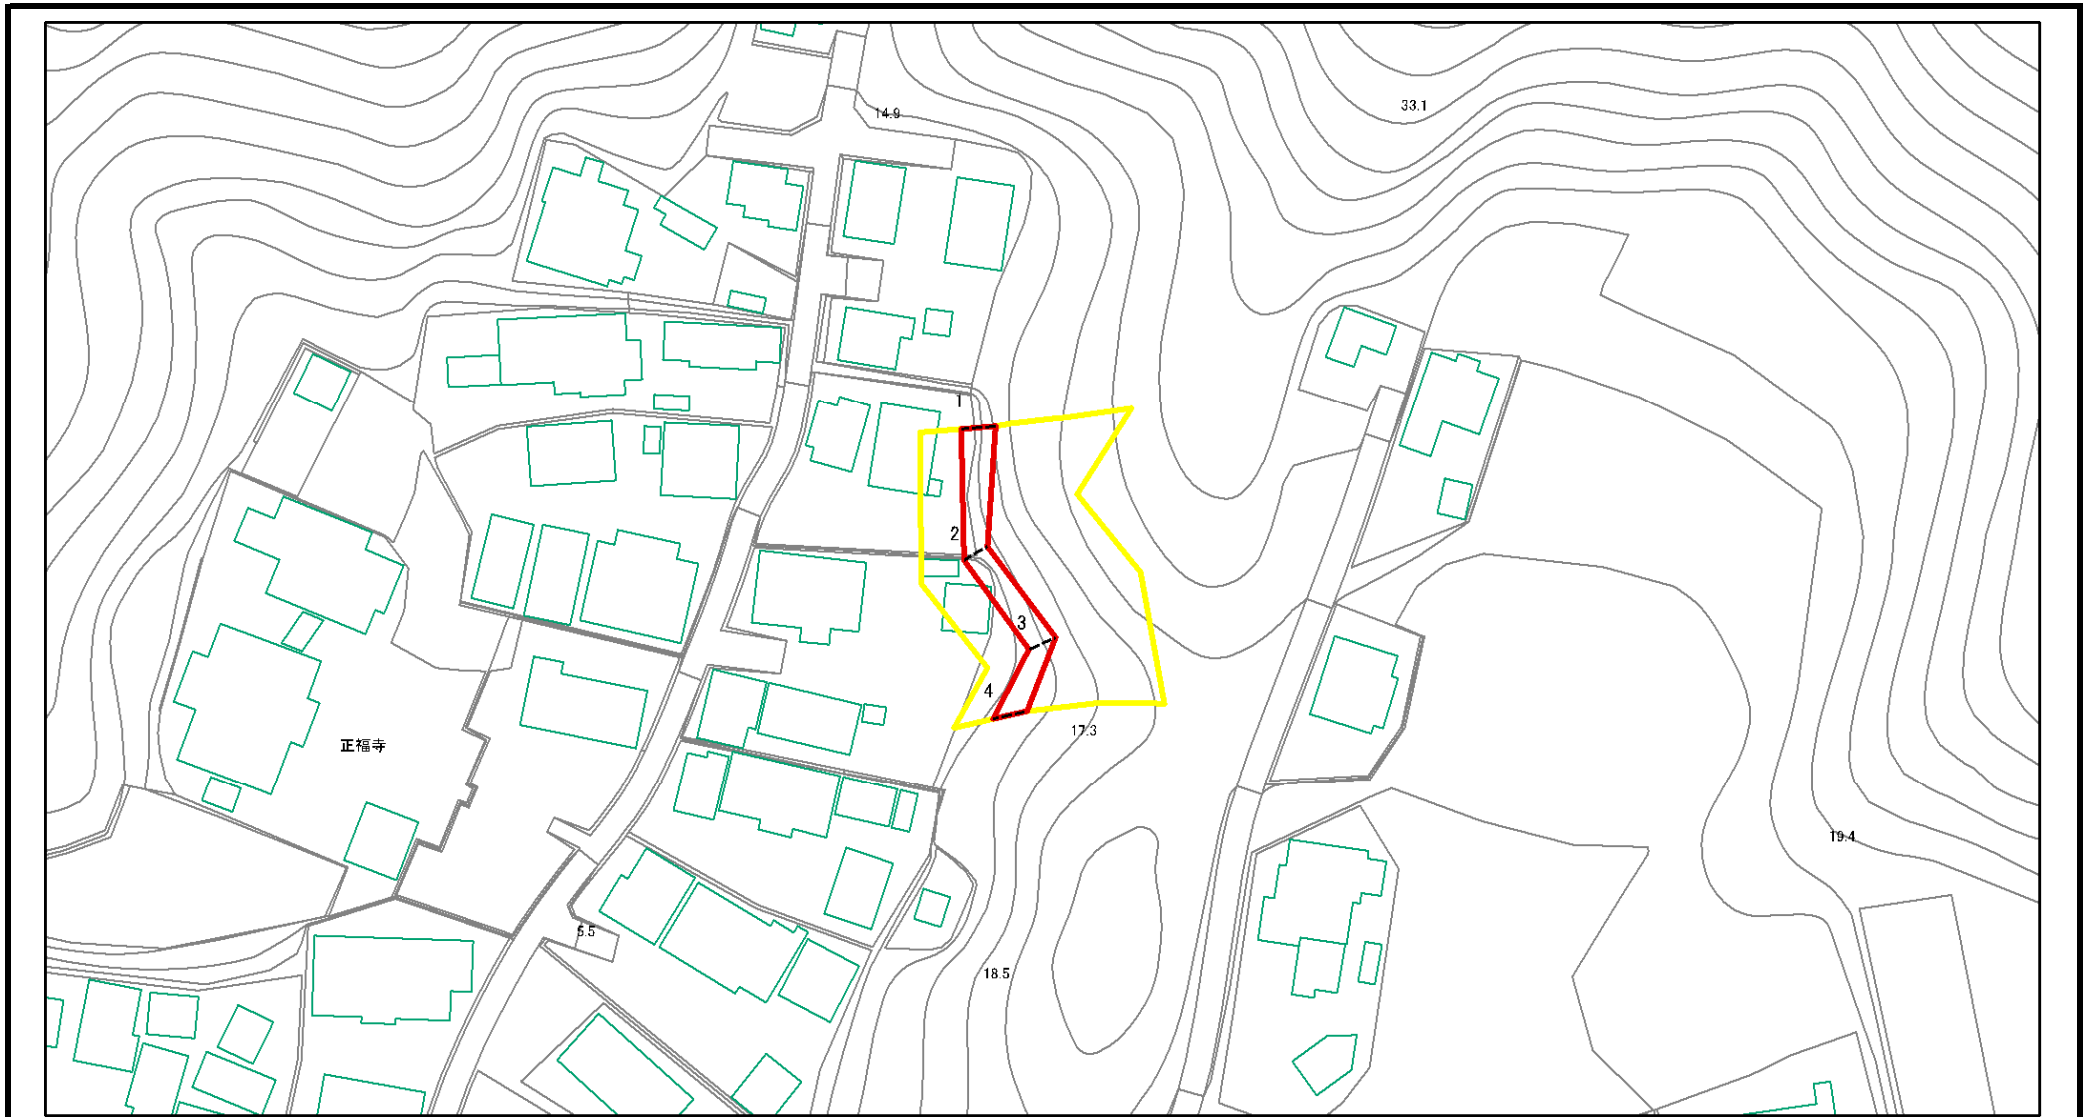
| 様式2(急) 土砂災害警戒区域・土砂災害特別警戒区域 区域図(参考図) | 土砂災害防止法施行令第二条の基準に該当する区域 | | N 縮尺 1:1,000 | 自然現象の種類 | 急傾斜地の崩壊 | 箇所番号 | II-6766 |

図中の数字は横断測線番号を示す

| | 土砂災害防止法施行令第三条の基準に該当する区域 | | | 告示番号 | 千葉県告示第147号 千葉県告示第150号 | 箇所名 | 久保田6 |
| | 土砂等の(移動)高さが1m以下の場合、土砂等の移動による力が100kN/mを超える区域 | | | 告示年月日 | 令和3年3月16日 | 所在地 | 袖ヶ浦市久保田 |
| | 土砂等の堆積の高さが3mを超える区域 | | | | | | |

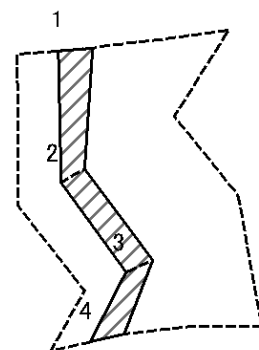
| 様式2-1(急) 土砂災害特別警戒区域の区域区分図 (急傾斜地の崩壊に伴う土石などの移動により 建築物の地上部に作用すると想定される力) | 土砂災害防止法施行令第二条の基準に該当する区域 | | | N 縮尺 1:1,000 | 自然現象の種類 | 急傾斜地の崩壊 | 箇所番号 | II-6766 |

図中の数字は横断測線番号を示す

| | 土砂災害防止法施行令第三条の基準に該当する区域 | 土石等の(移動)高さが1m以下の場合、 土石等の移動による力が100kN/m ² を超える区域 | | | 告示番号 | 千葉県告示第147号 千葉県告示第150号 | 箇所名 | 久保田6 |

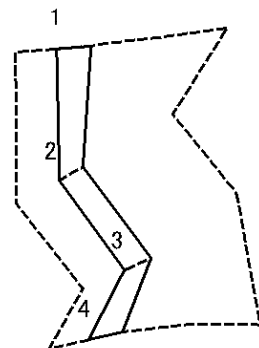
| 様式2-2(急) 土砂災害特別警戒区域の区域区分図 (急傾斜地の崩壊に伴う土石などの堆積により建築物の地上部に作用すると想定される力) | 土砂災害防止法施行令第二条の基準に該当する区域 | | | N 縮尺 1:1,000 | 自然現象の種類 | 急傾斜地の崩壊 | 箇所番号 | II-6766 |

図中の数字は横断測線番号を示す

| | 土砂災害防止法施行令第三条の基準に該当する区域 | 土石等の堆積の高さが3mを超える区域 | | | 告示番号 | 千葉県告示第147号 千葉県告示第150号 | 箇所名 | 久保田6 |
