# 急傾斜地の崩壊区域調査

様式5-4 平坦部の展開図

調査年度 平成25年度

急傾斜地の位置	箇所番号	II-060028	箇所名	柏木3	所在地	酒々井町柏木
---------	------	-----------	-----	-----	-----	--------

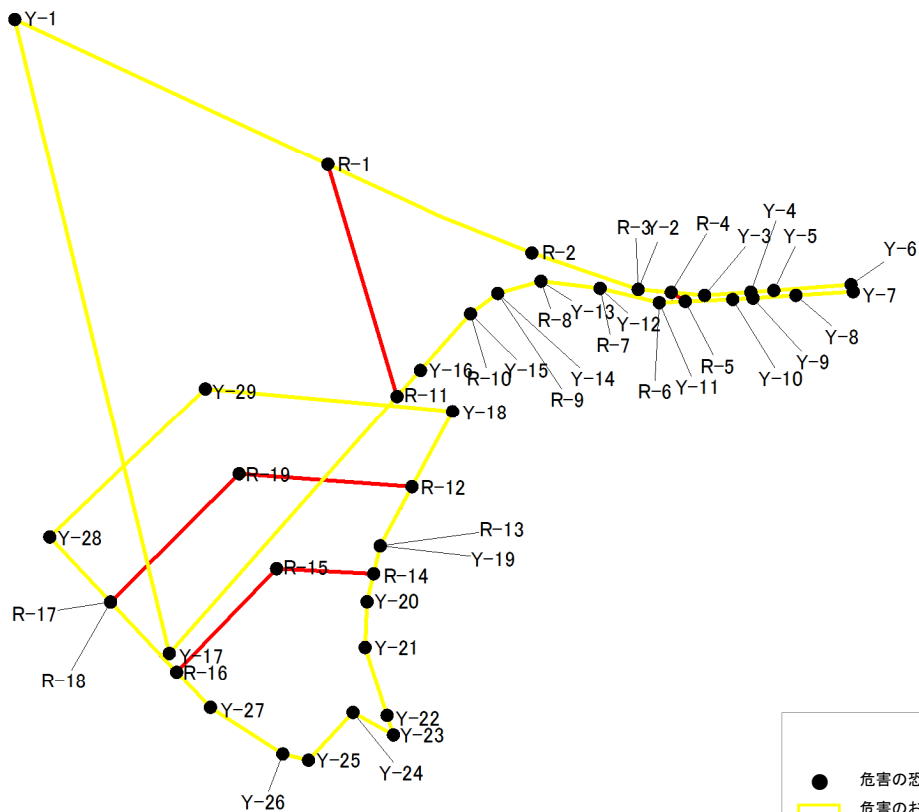
凡 例	
●	危害の恐れのある土地等の端点
— (yellow)	危害のおそれのある土地の区域
— (red)	著しい危害のおそれのある土地の区域
Y-1	危害の恐れのある土地 地点記号
R-1	著しい危害の恐れのある土地 地点記号

危害のおそれのある土地の座標						著しい危害のおそれのある土地の座標					
地点記号	X(m)	Y(m)	地点記号	X(m)	Y(m)	地点記号	X(m)	Y(m)	地点記号	X(m)	Y(m)
Y-1	39466.18	-27122.87	Y-29	39485.11	-27159.45	R-1	39497.30	-27137.23			
Y-2	39528.17	-27149.61				R-2	39517.58	-27146.01			
Y-3	39534.76	-27150.21				R-3	39528.17	-27149.61			
Y-4	39539.35	-27149.88				R-4	39531.45	-27149.91			
Y-5	39541.65	-27149.71				R-5	39532.85	-27150.80			
Y-6	39549.32	-27149.15				R-6	39530.27	-27150.91			
Y-7	39549.54	-27149.85				R-7	39524.37	-27149.51			
Y-8	39543.85	-27150.21				R-8	39518.48	-27148.81			
Y-9	39539.56	-27150.48				R-9	39514.18	-27150.01			
Y-10	39537.56	-27150.61				R-10	39511.49	-27152.01			
Y-11	39530.27	-27150.91				R-11	39504.18	-27160.19			
Y-12	39524.37	-27149.51				R-12	39505.66	-27169.15			
Y-13	39518.48	-27148.81				R-13	39502.50	-27174.97			
Y-14	39514.18	-27150.01				R-14	39501.85	-27177.71			
Y-15	39511.49	-27152.01				R-15	39492.21	-27177.20			
Y-16	39506.50	-27157.60				R-16	39482.26	-27187.41

Y-17	39481.54	-27185.55				R-17	39475.70	-27180.49			
Y-18	39509.70	-27161.70				R-18	39475.70	-27180.49			
Y-19	39502.50	-27174.97				R-19	39488.47	-27167.88			
Y-20	39501.20	-27180.47									
Y-21	39501.00	-27184.96									
Y-22	39503.20	-27191.75									
Y-23	39503.82	-27193.67									
Y-24	39499.79	-27191.44									
Y-25	39495.38	-27196.17									
Y-26	39492.81	-27195.55									
Y-27	39485.62	-27190.95									
Y-28	39469.64	-27174.10
