土砂災害警戒区域等の指定の告示に係る図書(様式1)

自然現象の種類	急傾斜地の崩壊
箇所番号	I-1394
箇所名	小浜5
所在地	木更津市小浜

土砂災害警戒区域・土砂災害特別警戒区域
区域図

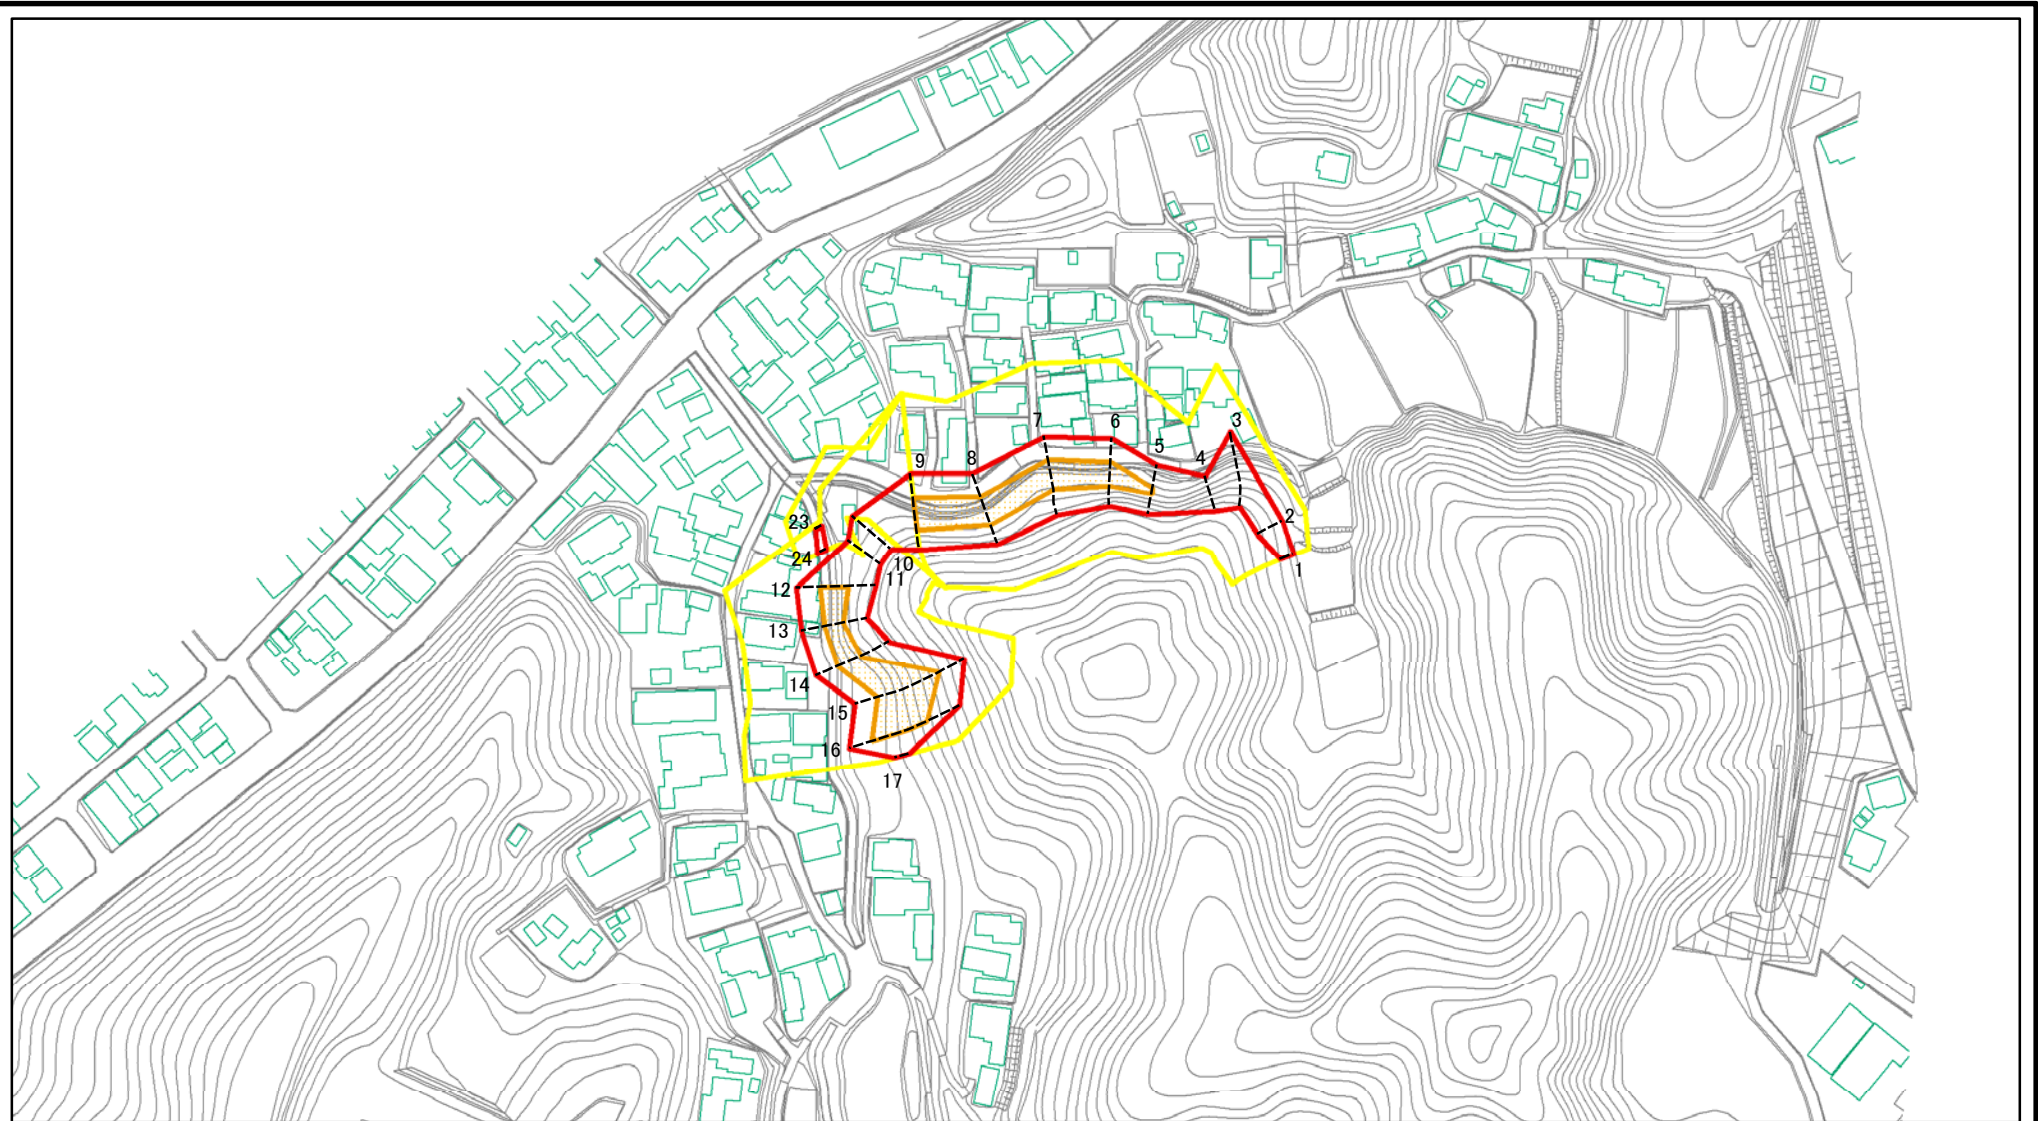
様式2(急)

図中の数字は横断測線番号を示す

土砂災害防止法施行令第二条の基準に該当する区域

土砂災害防止法
施行令第三条の
基準に該当する
区域

土石等の(移動)高さが1m以下の場合、
土石等の移動による力が100kN/mを超える区域
土石等の堆積の高さが3mを超える区域
それ以外の区域

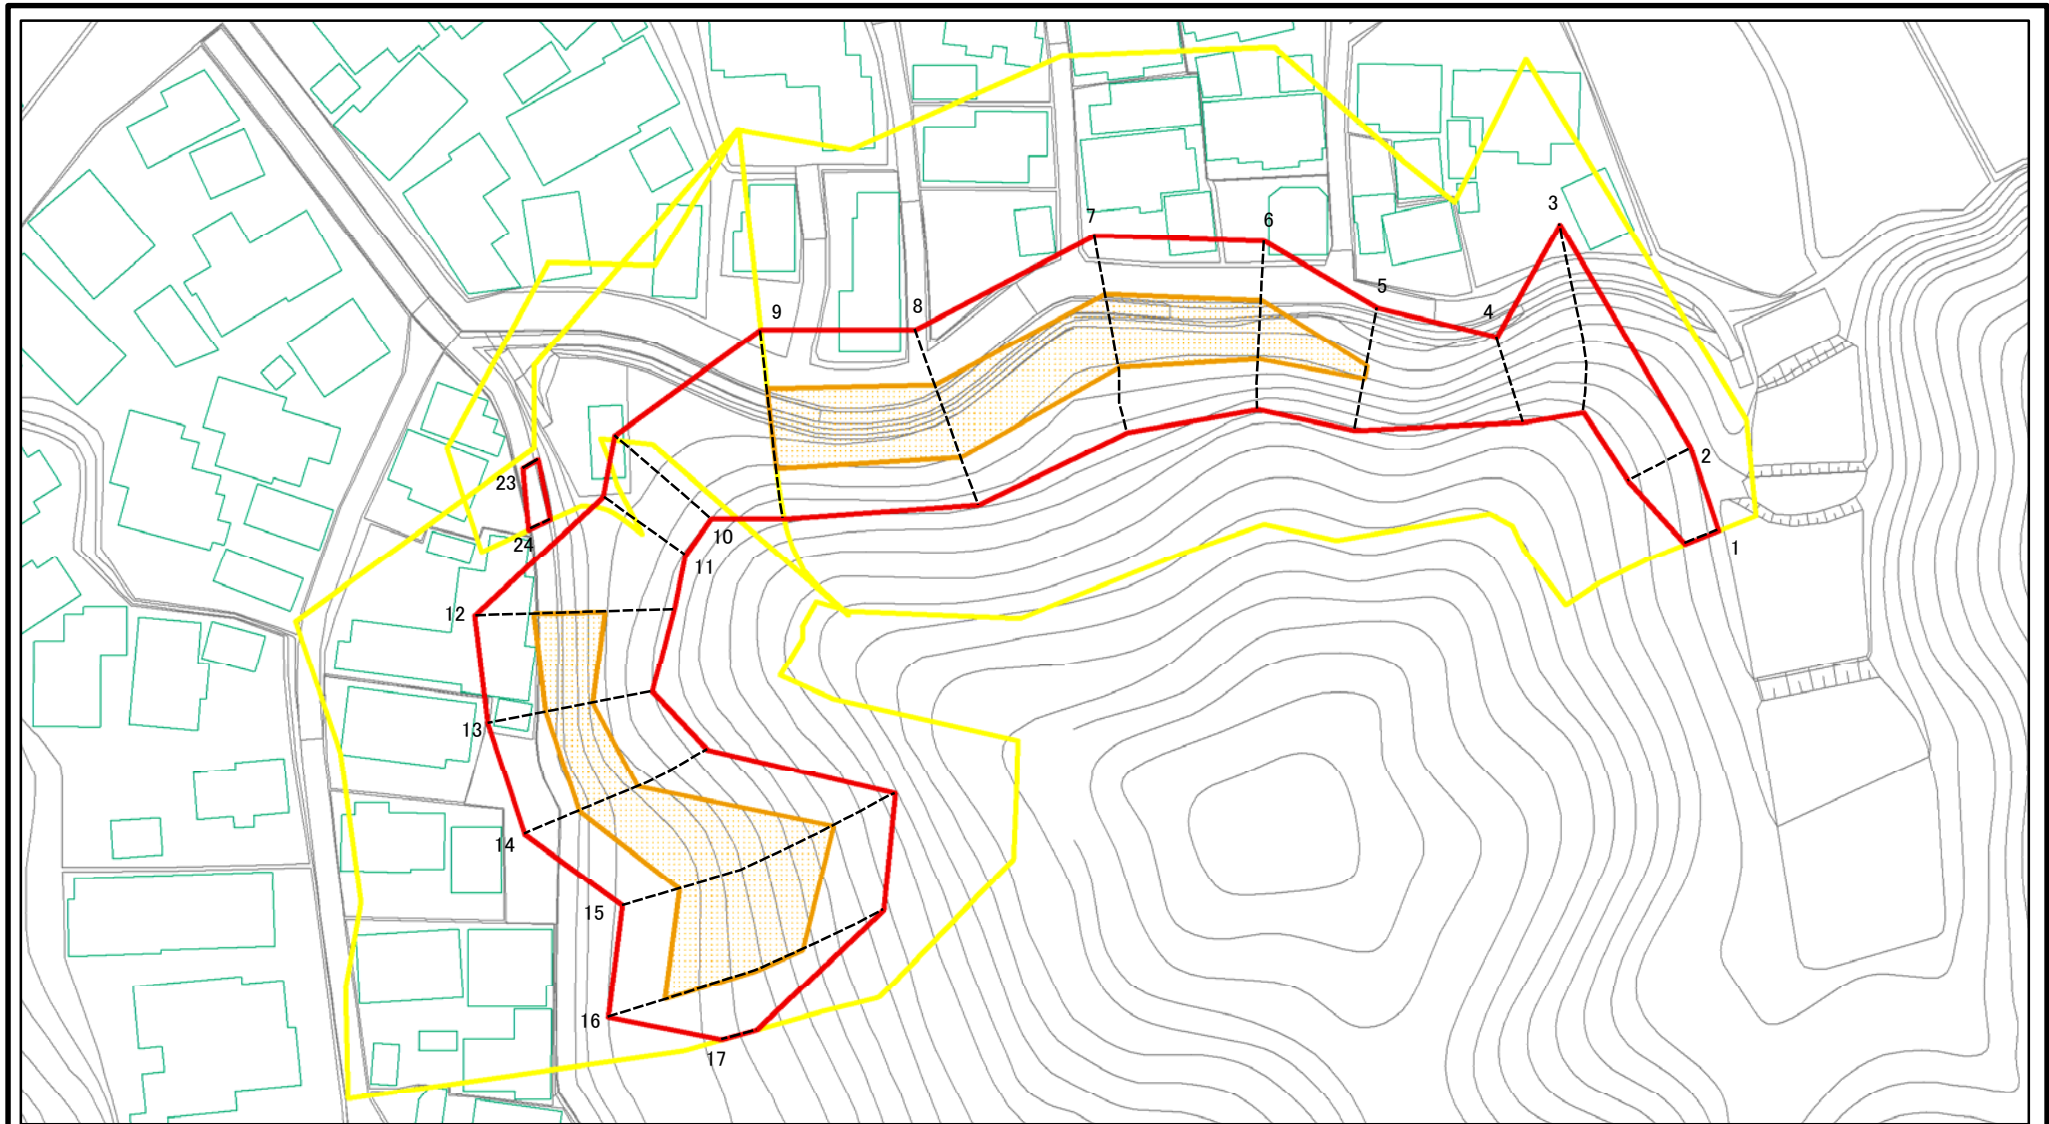
様式2(急)

図中の数字は横断測線番号を示す

土砂災害警戒区域・土砂災害特別警戒区域
区域図(参考図)

土砂災害防止法施行令第二条の基準に該当する区域	
土砂災害防止法施行令第三条の基準に該当する区域	
土砂等の堆積の高さが3mを超える区域	
それ以外の区域

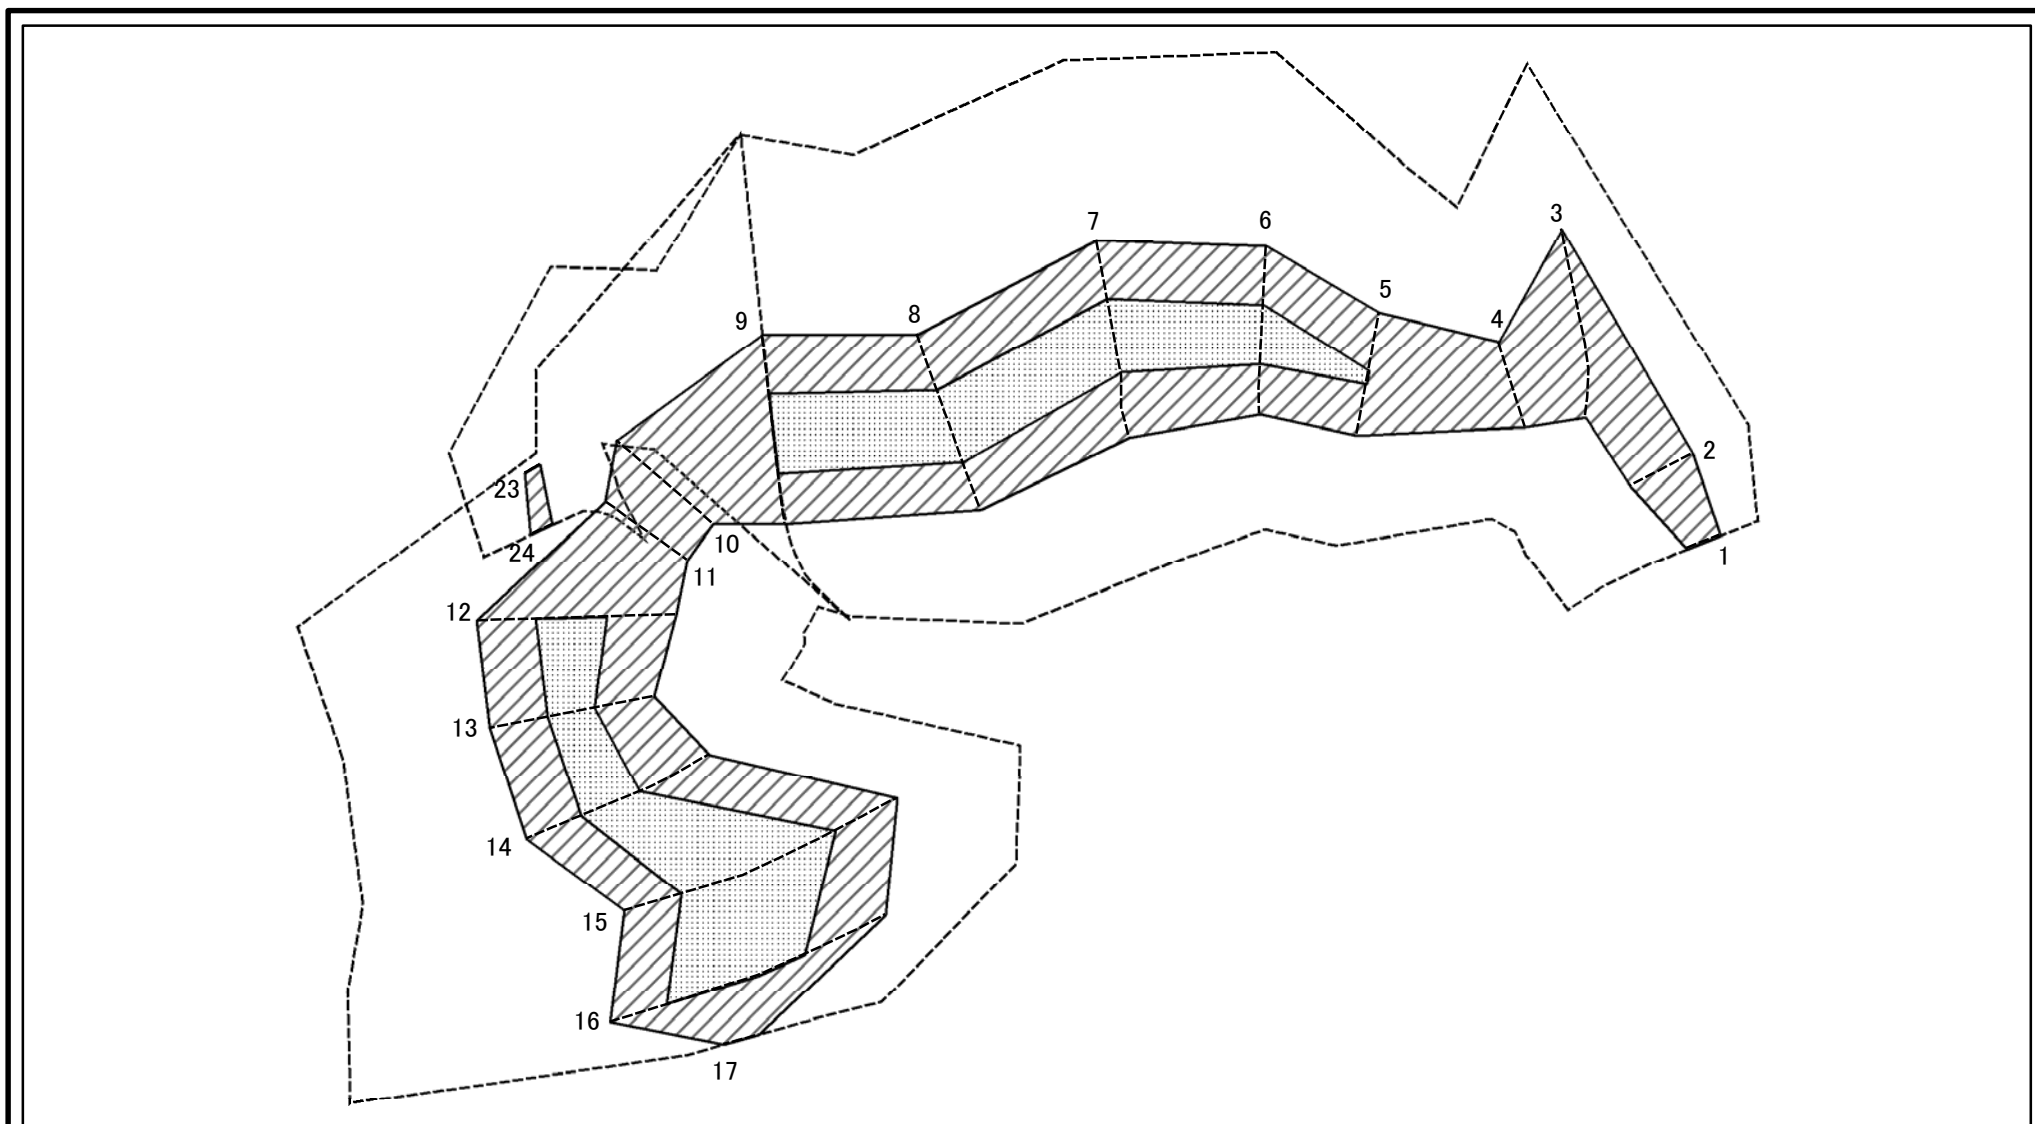
土砂災害警戒区域等の指定の告示に係る図書(様式2-1)

図中の数字は横断測線番号を示す

様式2-1(急) 土砂災害特別警戒区域の区域区分図(急傾斜地の崩壊に伴う土石等の移動により建築物の地上部に作用すると想定される力)	土砂災害防止法施行令第二条の基準に該当する区域		N 縮尺 1:1,000	自然現象の種類	急傾斜地の崩壊	箇所番号	I-1394
	土砂災害防止法施行令第三条の基準に該当する区域	土石等の(移動)高さが1m以下の場合、土石等の移動による力が100kN/mを超える区域		告示番号	千葉県告示第163号 千葉県告示第167号	箇所名	小浜5
	それ以外の区域			告示年月日		所在地	木更津市小浜

横断測線の区間	土石等の移動により建築物の地上部に作用すると想定される力				土石等の堆積により建築物の地上部に作用すると想定される力			
	土石等の(移動)高さが1m以下の場合、土石等の移動による力が100kN/m ² を超える区域		それ以外の区域		土石等の堆積の高さが3mを超える区域		それ以外の区域	
	力の大きさのうち最大のもの(kN/m ²)	土石等の高さ(m)	力の大きさのうち最大のもの(kN/m ²)	土石等の高さ(m)	力の大きさのうち最大のもの(kN/m ²)	土石等の高さ(m)	力の大きさのうち最大のもの(kN/m ²)	土石等の高さ(m)
1 ~ 2	-	-	78.43	1.00	-	-	9.17	1.71
2 ~ 3	-	-	100.00	1.00	-	-	11.64	2.18
3 ~ 4	-	-	100.00	1.00	-	-	15.11	2.82
4 ~ 5	-	-	100.00	1.00	-	-	15.11	2.82
5 ~ 6	125.54	1.00	100.00	1.00	-	-	13.91	2.60
6 ~ 7	125.54	1.00	100.00	1.00	-	-	13.91	2.60
7 ~ 8	129.49	1.00	100.00	1.00	-	-	12.20	2.28
8 ~ 9	131.43	1.00	100.00	1.00	-	-	12.38	2.31
9 ~ 10	-	-	100.00	1.00	-	-	12.38	2.31
10 ~ 11	-	-	98.87	1.00	-	-	10.96	2.05
11 ~ 12	-	-	100.00	1.00	-	-	11.75	2.20
12 ~ 13	120.38	1.00	100.00	1.00	-	-	11.75	2.20
13 ~ 14	116.69	1.00	100.00	1.00	-	-	11.49	2.15
14 ~ 15	135.54	1.00	100.00	1.00	-	-	13.57	2.54
15 ~ 16	135.54	1.00	100.00	1.00	-	-	13.57	2.54
16 ~ 17	-	-	100.00	1.00	-	-	13.01	2.43

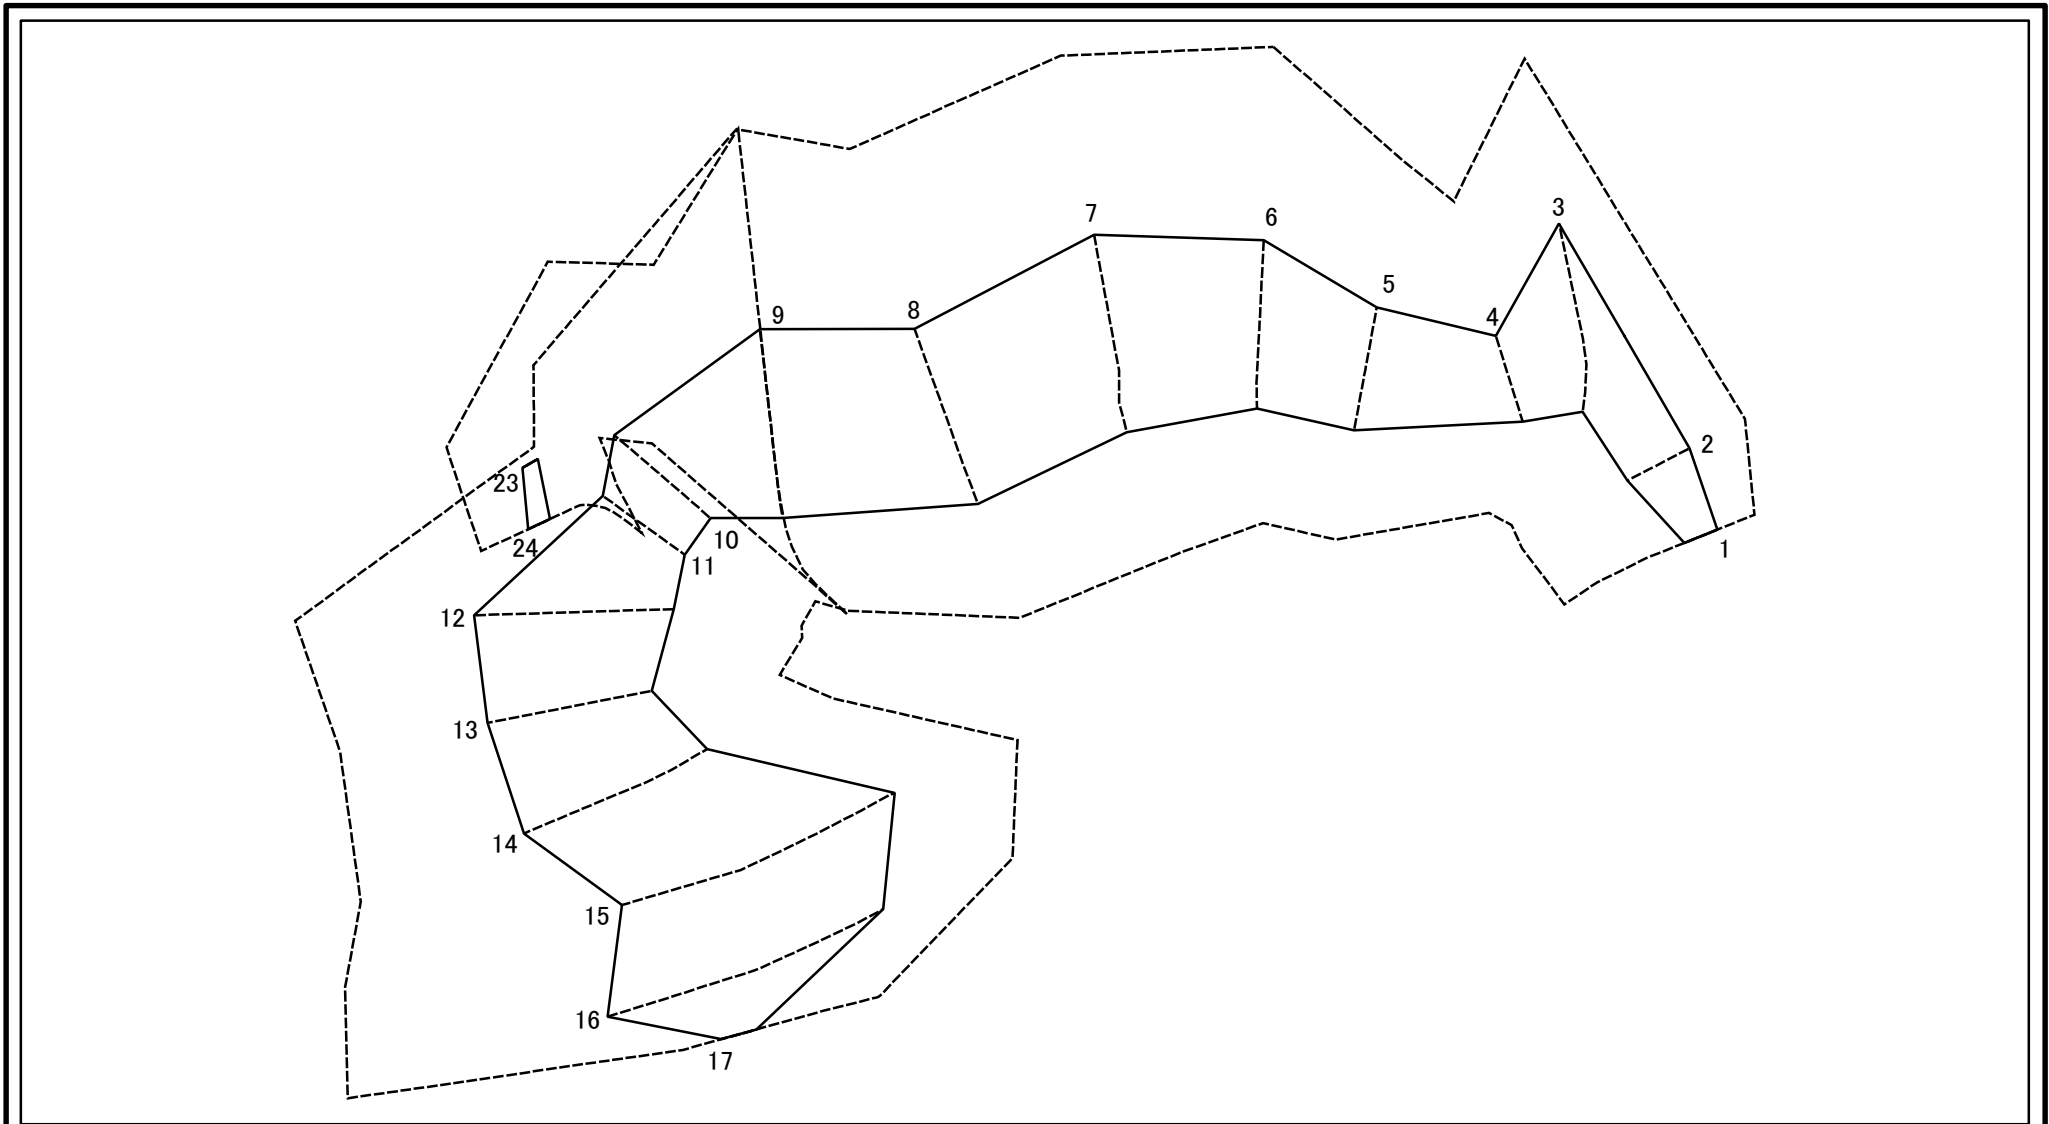
土砂災害警戒区域等の指定の告示に係る図書(様式2-2)

図中の数字は横断測線番号を示す

様式2-2(急)
土砂災害特別警戒区域の区域区分図(急傾斜地の崩壊に伴う土石等の堆積により建築物の地上部に作用すると想定される力)

土砂災害防止法施行令第二条の基準に該当する区域

土砂災害防止法施行令第三条の基準に該当する区域

土石等の堆積の高さが3mを超える区域
それ以外の区域
