# 土砂災害警戒区域等の指定の公示に係る図書(その1)

自然現象の種類	急傾斜地の崩壊
箇所番号	-1533
箇所名	傍示戸1
所在地	山武郡 横芝光町 傍示戸

急傾斜地の崩壊  
土砂災害警戒区域：千葉県告示第792号  
土砂災害特別警戒区域：千葉県告示第794号  
平成21年11月6日

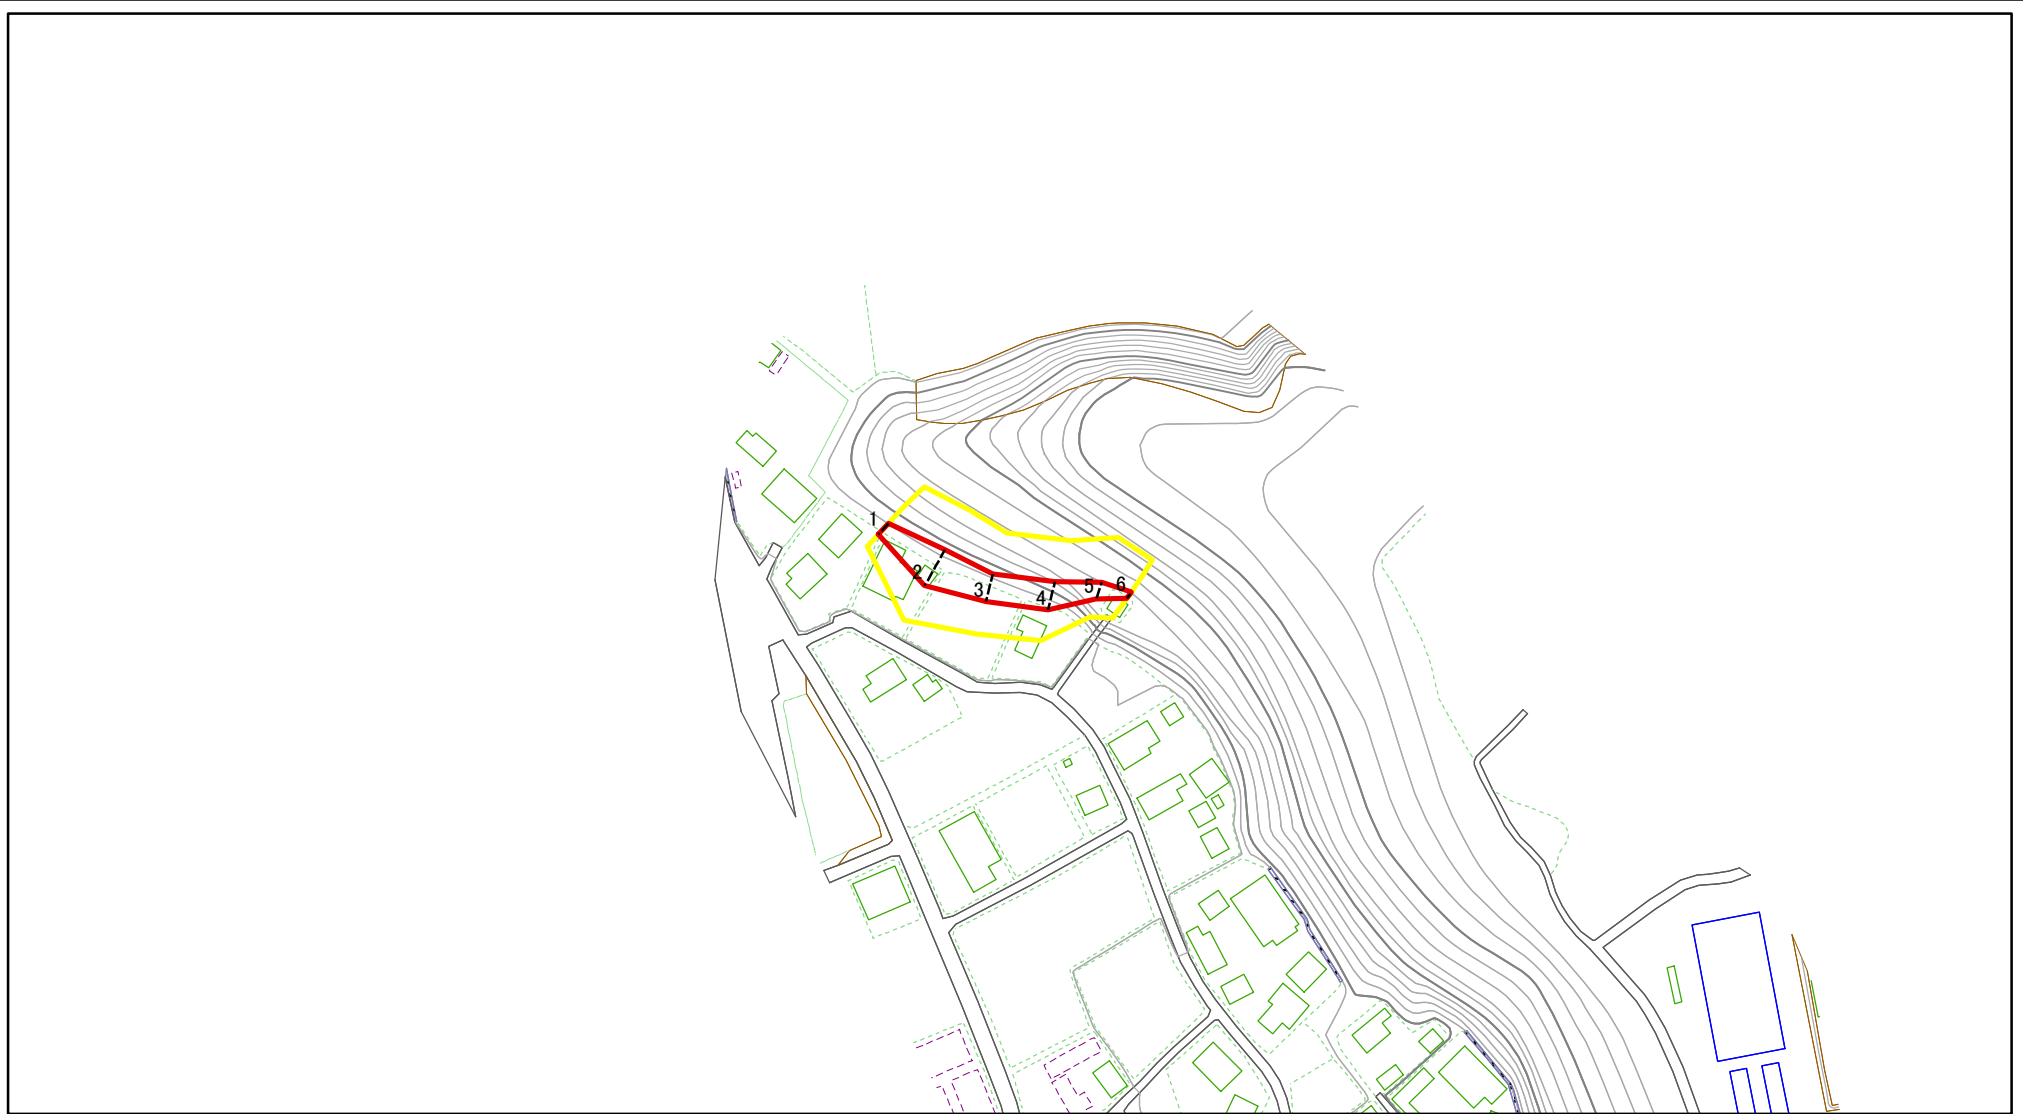
様式-2(急)  
土砂災害警戒区域・土砂災害特別警戒区域  
区域図(その1)

図中の数字は横断測線番号を示す

土砂災害防止法施行令第二条の基準に該当する区域	
土砂災害防止法施行令第三条の基準に該当する区域	
土砂等の(移動)高さが1m以下の場合、土砂等の移動による力が100kN/mを超える区域	
土砂等の堆積の高さが3mを超える区域	
それ以外の区域

N  
縮尺  
1:2,500

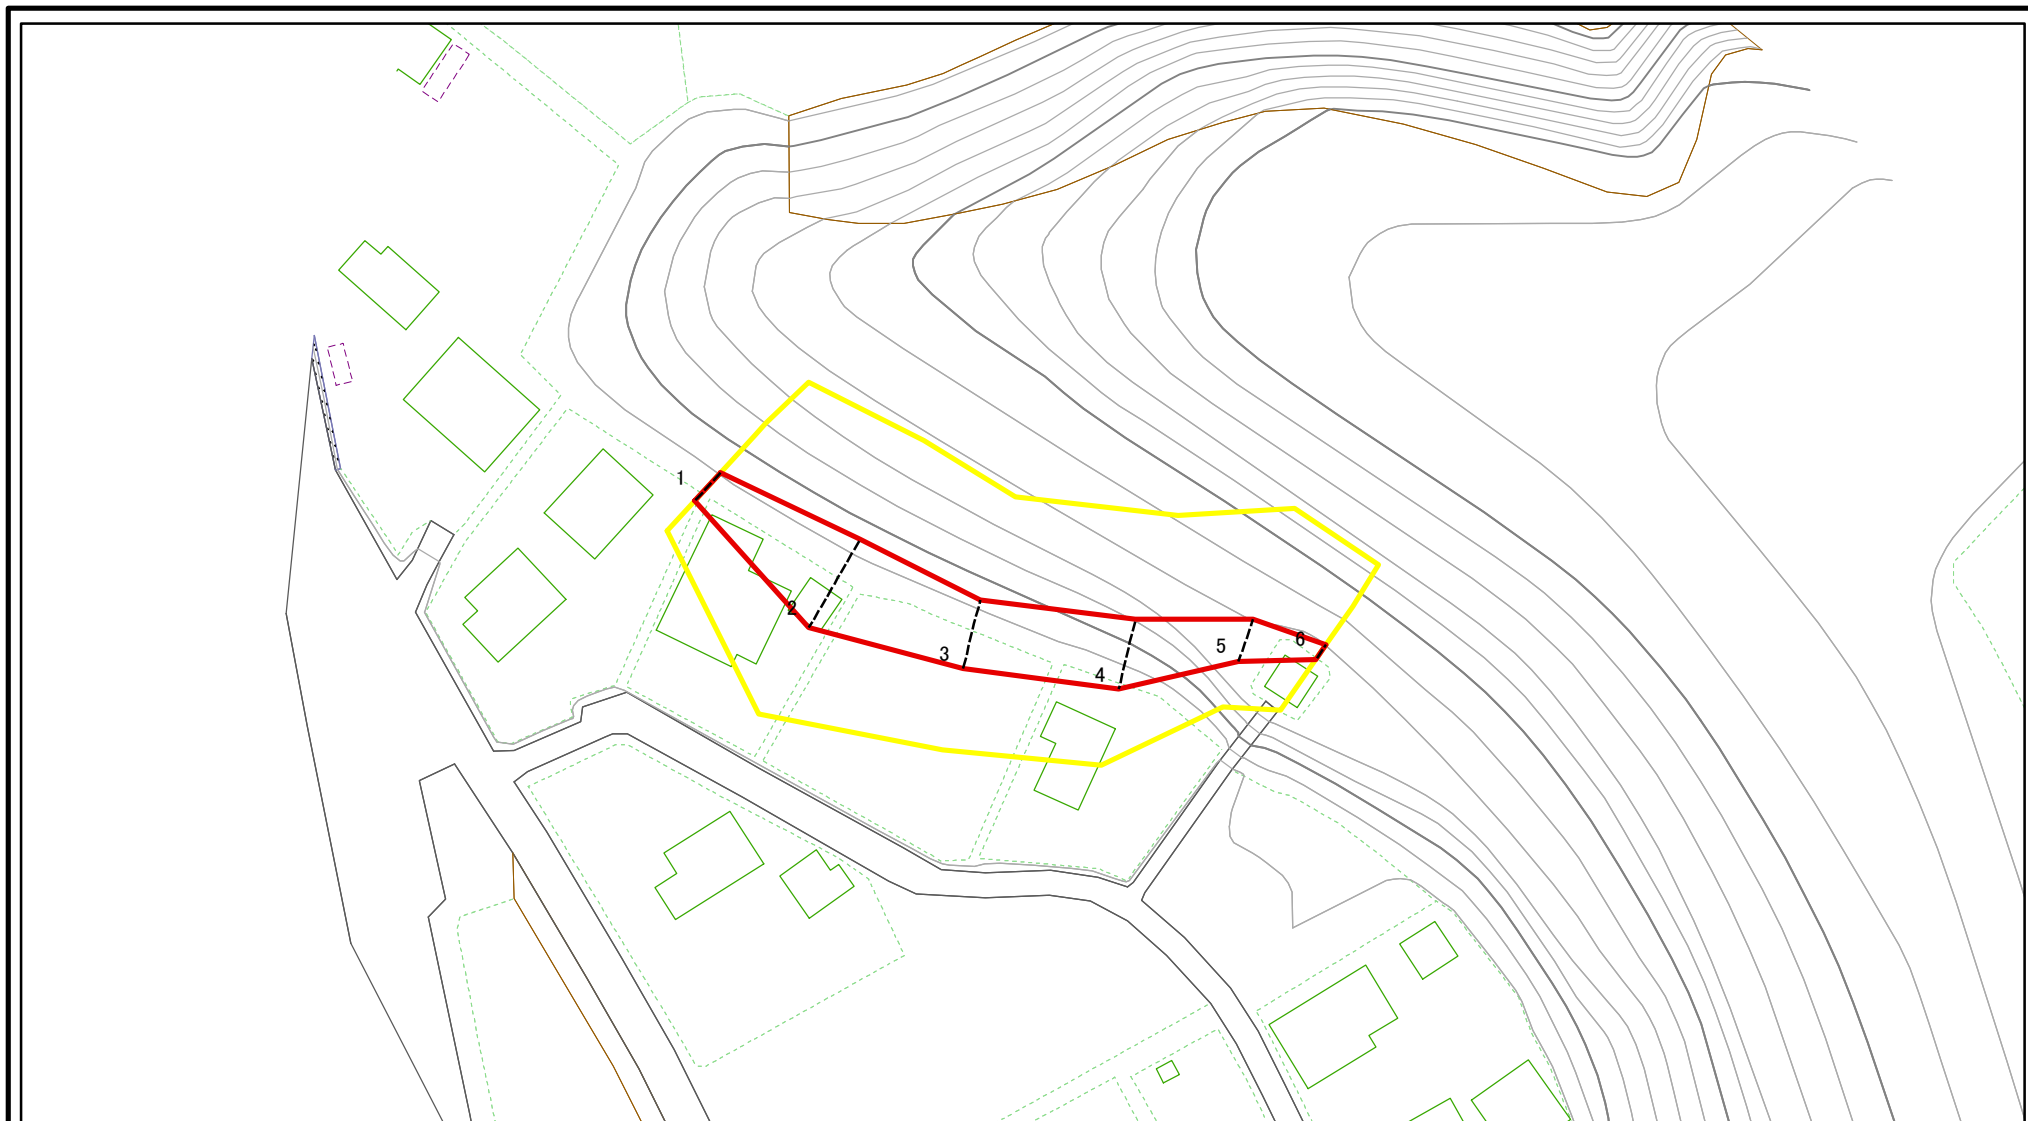
図中の数字は横断測線番号を示す

<b>様式-2-1(急)</b> 土砂災害警戒区域・土砂災害特別警戒区域 区域図(その2)	土砂災害防止法施行令第二条の基準に該当する区域		N 縮尺 1:1,000	自然現象の種類	急傾斜地の崩壊	箇所番号	I-1533
	土砂災害防止法施行令第三条の基準に該当する区域			告示番号	土砂災害警戒区域：千葉県告示第792号 土砂災害特別警戒区域：千葉県告示第794号	箇所名	傍示戸1
	土砂等の(移動)高さが1m以下の場合、土砂等の移動による力が100kN/mを超える区域		告示年月日	平成21年11月6日	所在地	山武郡横芝光町傍示戸	
	土砂等の堆積の高さが3mを超える区域						
それ以外の区域

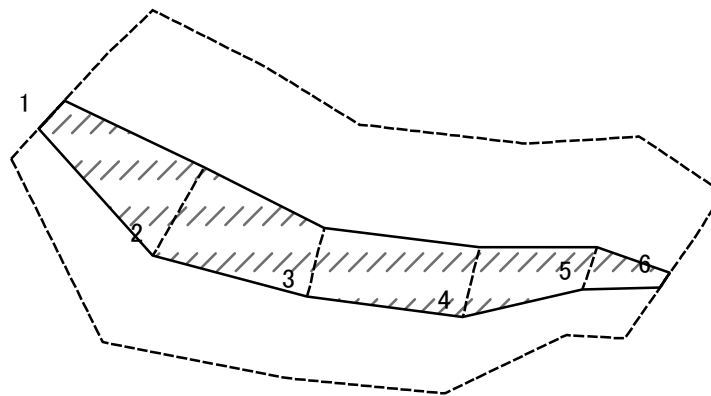
図中の数字は横断測線番号を示す

<b>様式-2-2(急)</b> 土砂災害特別警戒区域の区域区分図 (急傾斜地の崩壊に伴う土石等の移動により 建築物の地上部に作用すると想定される力)	土砂災害防止法施行令第二条の基準に該当する区域		N 縮尺 1:1,000	自然現象の種類	急傾斜地の崩壊	箇所番号	I-1533	
	土砂災害防止法施行令第三条の基準に該当する区域	土石等の(移動)高さが1m以下の場合、土石等の移動による力が100kN/mを超える区域			告示番号	土砂災害警戒区域：千葉県告示第792号 土砂災害特別警戒区域：千葉県告示第794号	箇所名	傍示戸1
		それ以外の区域			告示年月日	平成21年11月6日	所在地	山武郡横芝光町傍示戸

横断測線の区間	土石等の移動により建築物の地上部に作用すると想定される力				土石等の堆積により建築物の地上部に作用すると想定される力				土石等の移動により建築物の地上部に作用すると想定される力				土石等の堆積により建築物の地上部に作用すると想定される力			
	土石等の(移動)高さが1m以下の場合、土石等の移動による力が100kN/m <sup>2</sup> を超える区域		それ以外の区域		土石等の堆積の高さが3mを超える区域		それ以外の区域		土石等の(移動)高さが1m以下の場合、土石等の移動による力が100kN/m <sup>2</sup> を超える区域		それ以外の区域		土石等の堆積の高さが3mを超える区域		それ以外の区域	
	力の大きさのうち最大のもの(kN/m <sup>2</sup> )	土石等の高さ(m)	力の大きさのうち最大のもの(kN/m <sup>2</sup> )	土石等の高さ(m)	力の大きさのうち最大のもの(kN/m <sup>2</sup> )	土石等の高さ(m)	力の大きさのうち最大のもの(kN/m <sup>2</sup> )	土石等の高さ(m)	力の大きさのうち最大のもの(kN/m <sup>2</sup> )	土石等の高さ(m)	力の大きさのうち最大のもの(kN/m <sup>2</sup> )	土石等の高さ(m)	力の大きさのうち最大のもの(kN/m <sup>2</sup> )	土石等の高さ(m)	力の大きさのうち最大のもの(kN/m <sup>2</sup> )	土石等の高さ(m)
NO.1 ~ NO.2	-	-	96.92	1.00	-	-	12.59	2.35								
NO.2 ~ NO.3	-	-	96.92	1.00	-	-	12.59	2.35								
NO.3 ~ NO.4	-	-	78.91	1.00	-	-	10.81	2.02								
NO.4 ~ NO.5	-	-	78.91	1.00	-	-	10.44	1.95								
NO.5 ~ NO.6	-	-	63.79	1.00	-	-	13.33	2.49

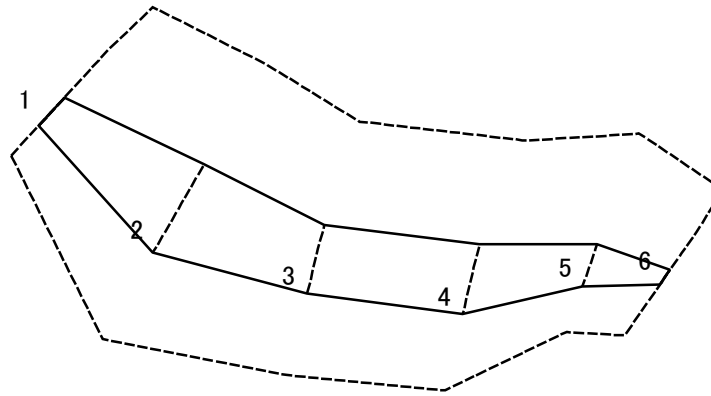
図中の数字は横断測線番号を示す

<b>様式-2-3(急)</b> <b>土砂災害特別警戒区域の区域区分図</b> (急傾斜地の崩壊に伴う土石等の堆積により建築物の地上部に作用すると想定される力)	土砂災害防止法施行令第二条の基準に該当する区域		N 縮尺 1:1,000	自然現象の種類	急傾斜地の崩壊	箇所番号	I-1533
	土砂災害防止法施行令第三条の基準に該当する区域			告示番号	土砂災害警戒区域：千葉県告示第792号 土砂災害特別警戒区域：千葉県告示第794号	箇所名	傍示戸1
	それ以外の区域			告示年月日	平成21年11月6日	所在地	山武郡横芝光町傍示戸
