土砂災害警戒区域等の指定の告示に係る図書(その1)

| 様式-1(急) 土砂災害警戒区域・土砂災害特別警戒区域 位置図 | 自然現象の種類 | 急傾斜地の崩壊 |
| | 箇所番号 | Ⅱ-2641 |
| | 箇所名 | 金谷郷23 |

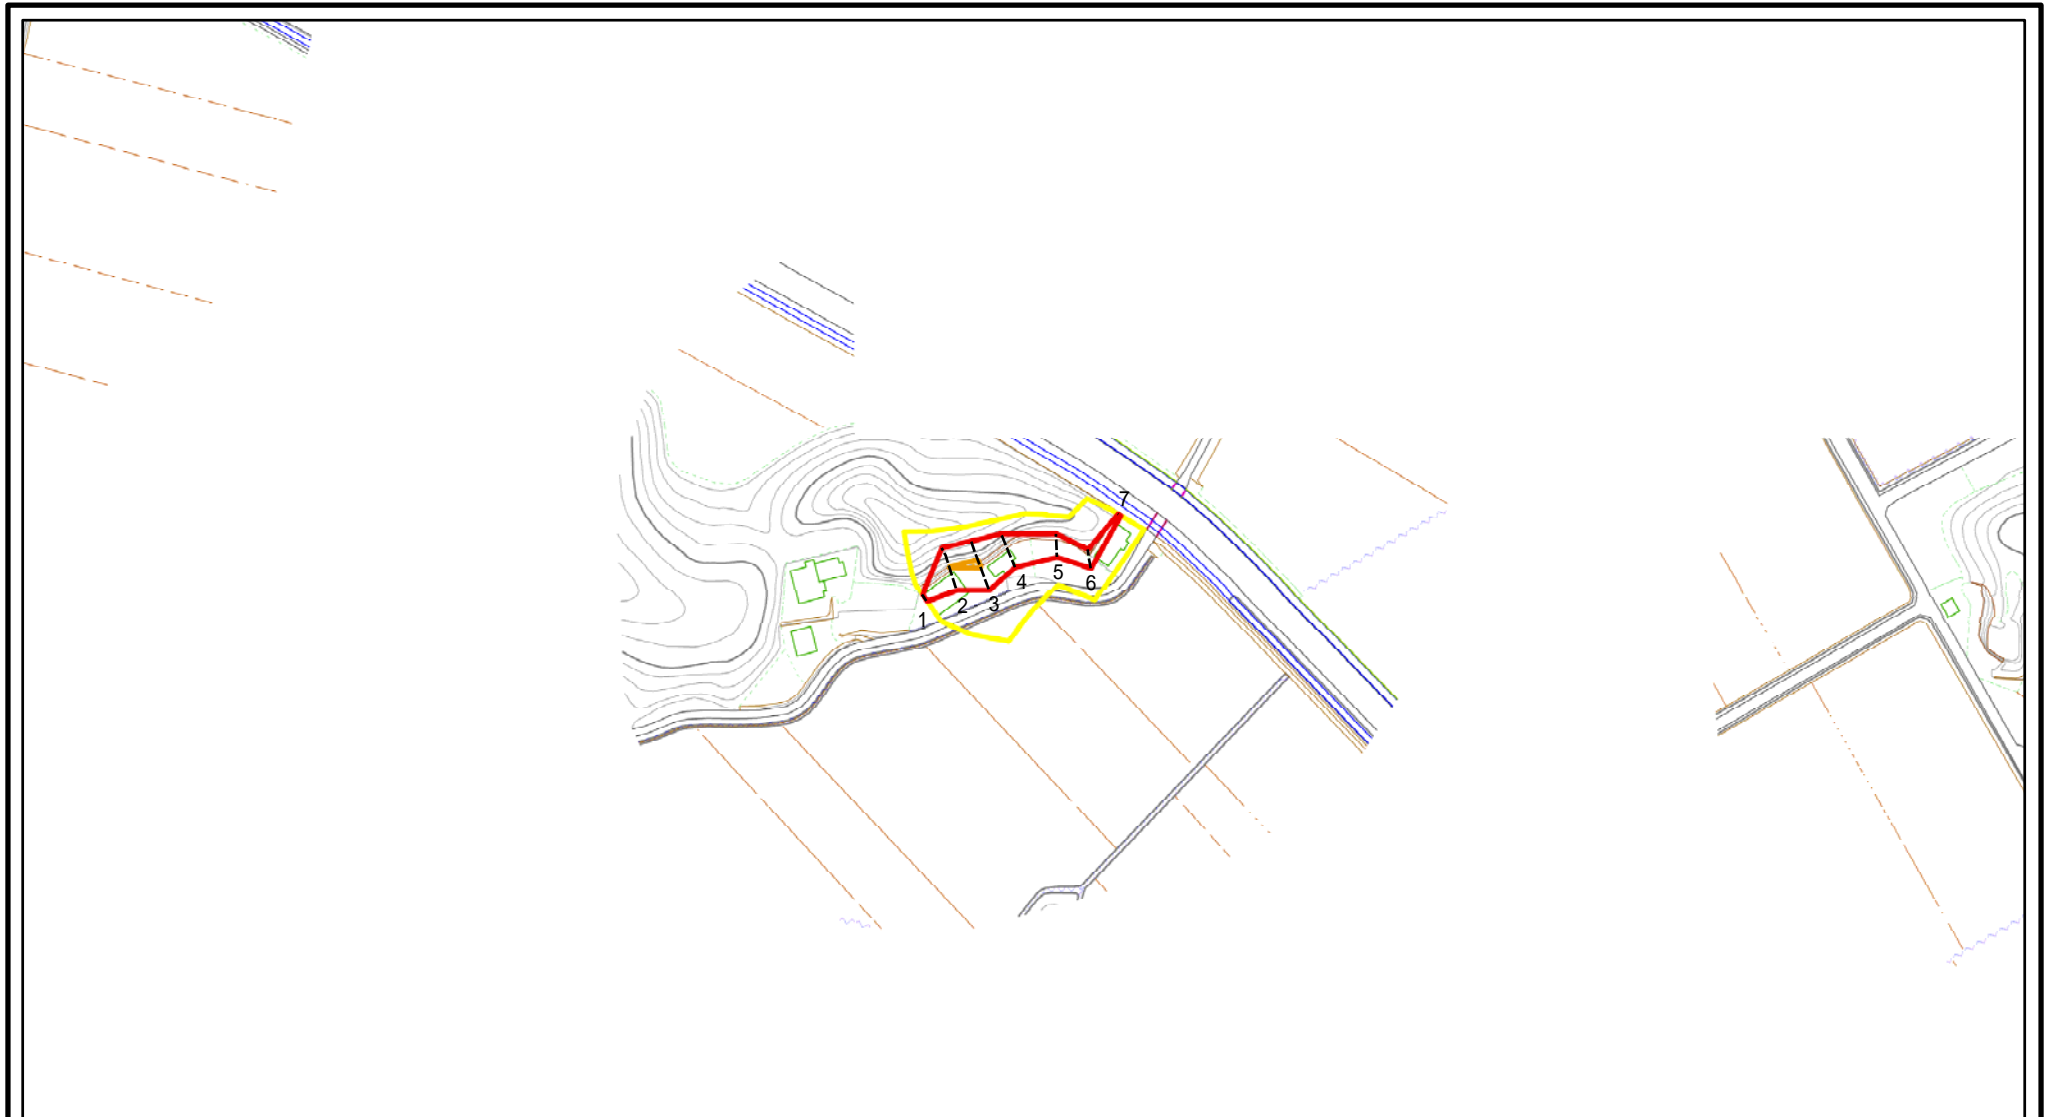
図中の数字は横断測線番号を示す

| 様式-2(急) 土砂災害警戒区域・土砂災害特別警戒区域 区域図(その1) | 土砂災害防止法施行令第二条の基準に該当する区域 | | + | 自然現象の種類 | 急傾斜地の崩壊 | 箇所番号 | II-2641 |

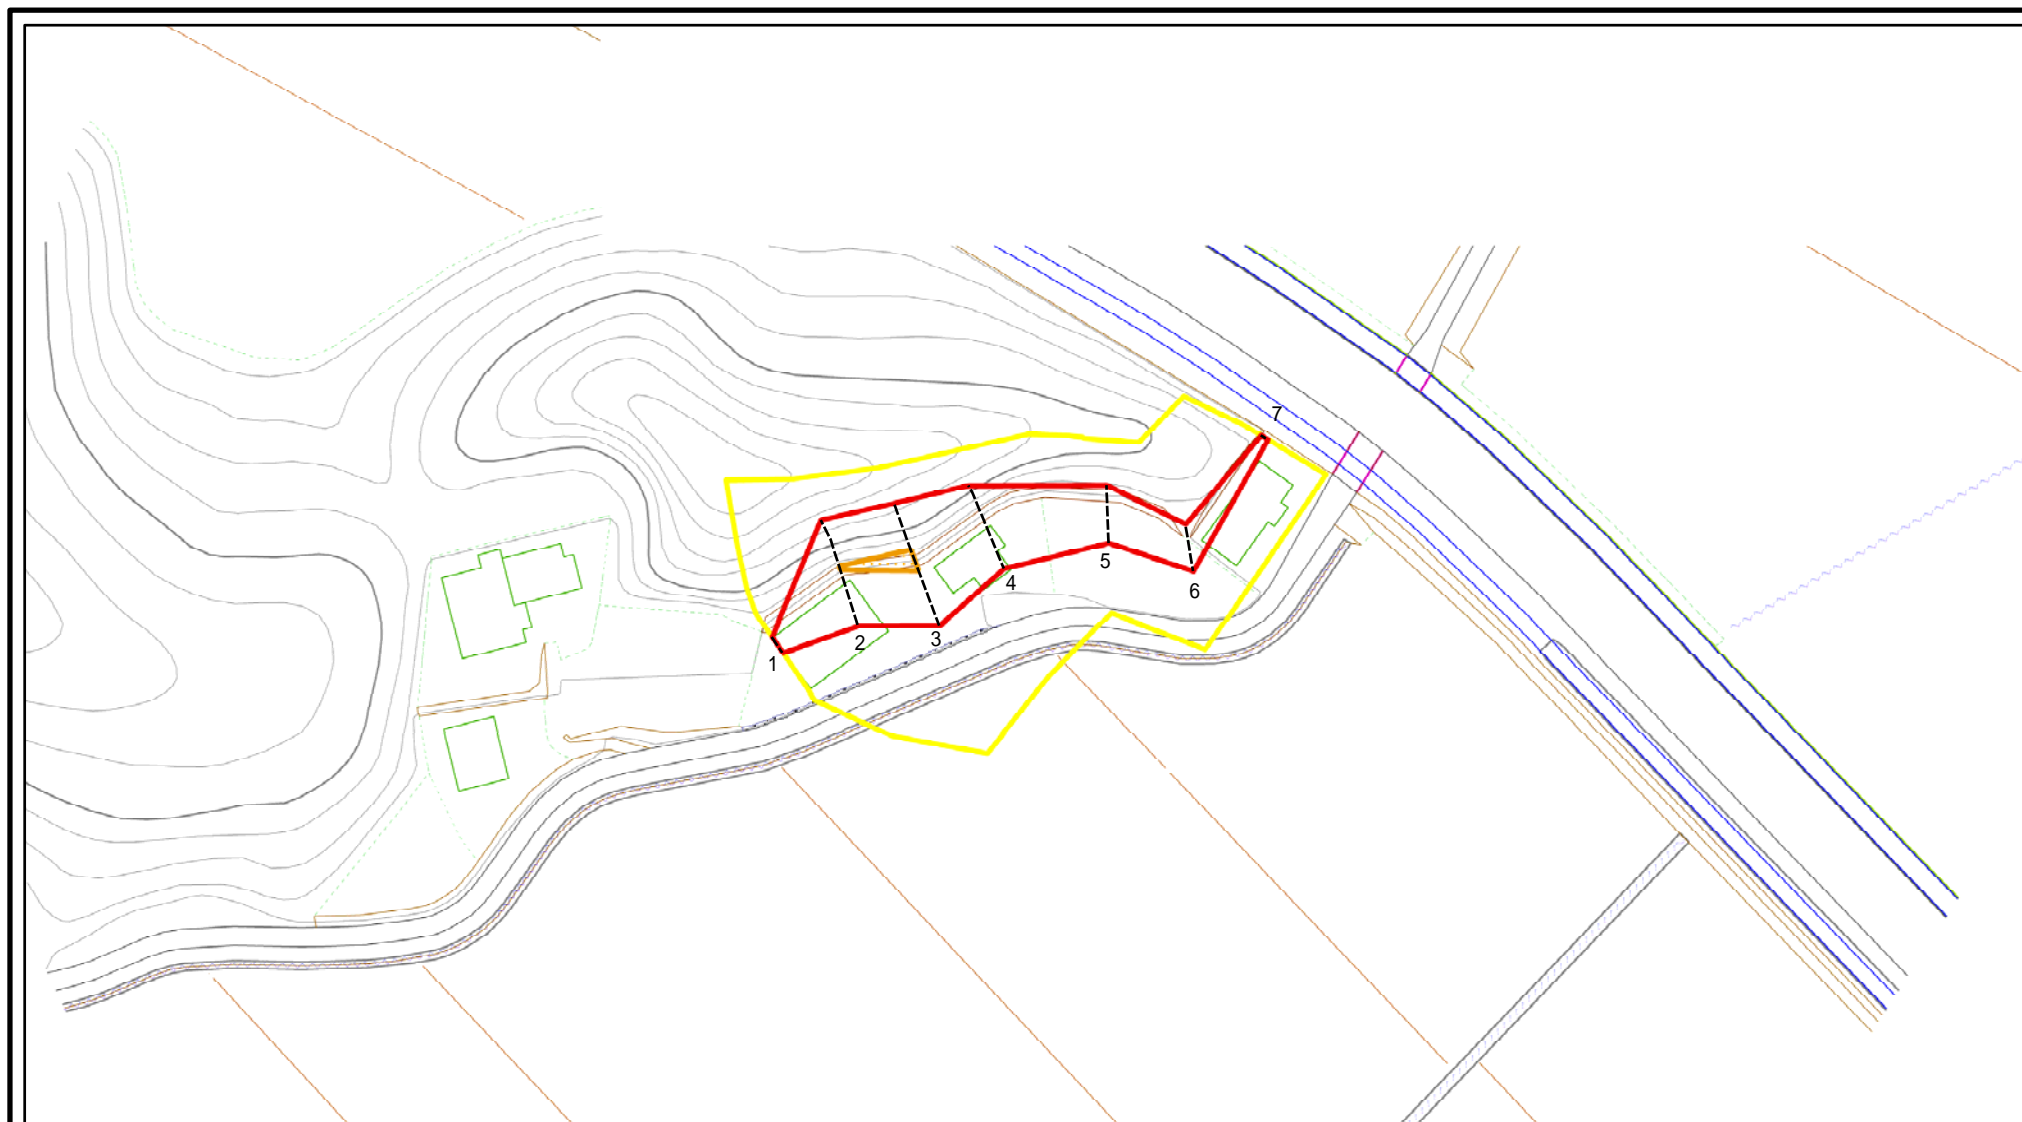
図中の数字は横断測線番号を示す

| 様式-2-1(急) 土砂災害警戒区域・土砂災害特別警戒区域 区域図(その2) | 土砂災害防止法施行令第二条の基準に該当する区域 | | 土 縮尺 1:1,000 | 自然現象の種類 | 急傾斜地の崩壊 | 箇所番号 | II-2641 |

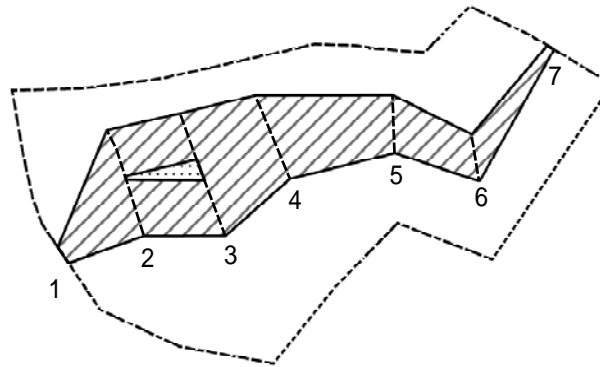
図中の数字は横断測線番号を示す

| 様式-2-2(急) 土砂災害特別警戒区域の区域区分図 (急傾斜地の崩壊に伴う土石等の移動により 建築物の地上部に作用すると想定される力) | 土砂災害防止法施行令第二条の基準に該当する区域 | | 土 縮尺 1:1,000 | 自然現象の種類 | 急傾斜地の崩壊 | 箇所番号 | II-2641 |

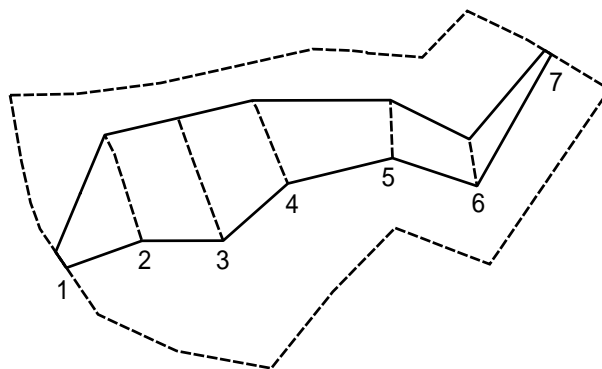
図中の数字は横断測線番号を示す

| 様式-2-3(急) 土砂災害特別警戒区域の区域区分図 (急傾斜地の崩壊に伴う土石等の堆積により建築物の地上部に作用すると想定される力) | 土砂災害防止法施行令第二条の基準に該当する区域 | | | 十 縮尺 1:1,000 | 自然現象の種類 | 急傾斜地の崩壊 | 箇所番号 | II-2641 |
| | 土砂災害防止法施行令第三条の基準に該当する区域 | 土石等の堆積の高さが3mを超える区域 | | | 告示番号 | 千葉県告示第55号 | 箇所名 | 金谷郷23 |
