土砂災害警戒区域等の指定の告示に係る図書(その1)

様式-1(急)
土砂災害警戒区域・土砂災害特別警戒区域
位置図

| 箇所番号 | Ⅱ-2600 |
| 箇所名 | 金谷郷8 |

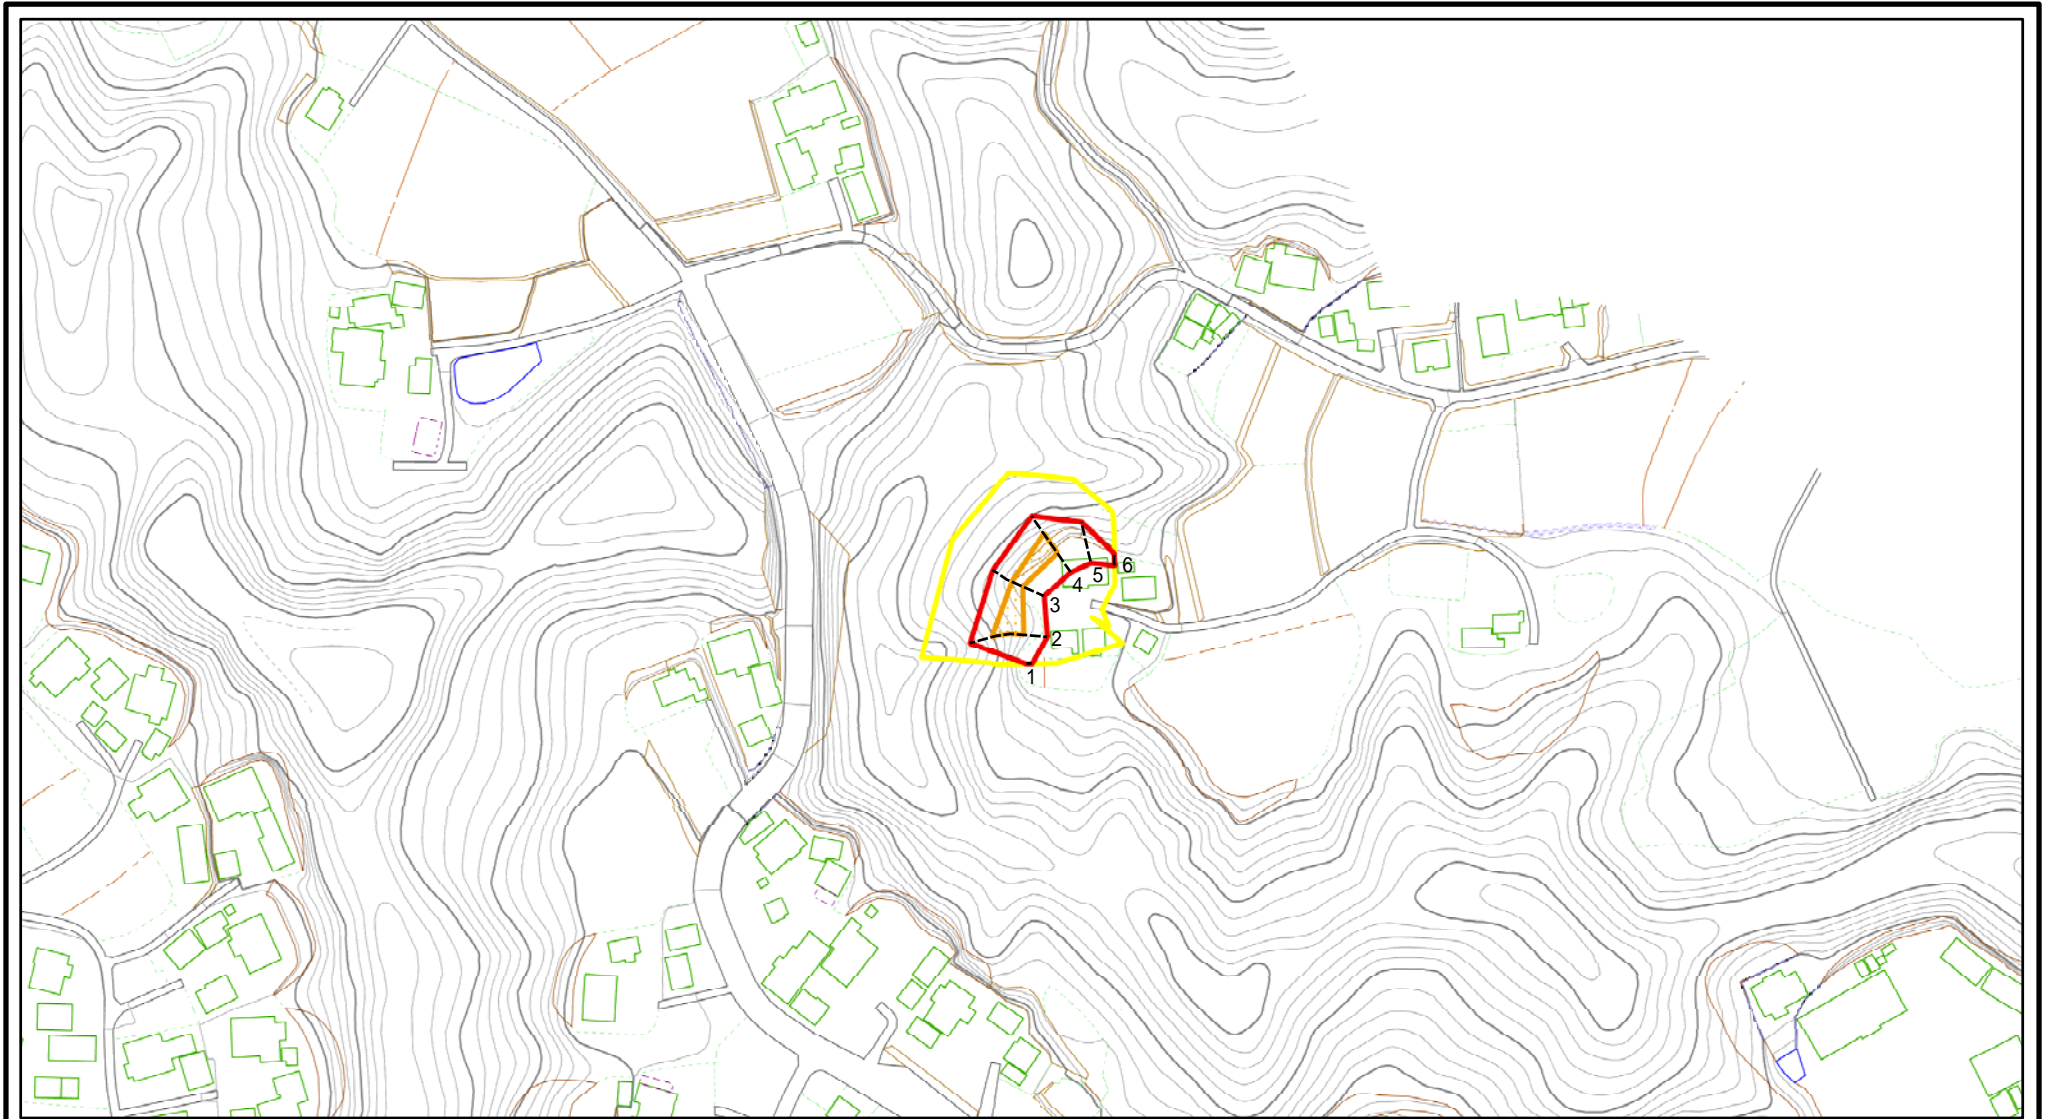
| 様式-2(急) 土砂災害警戒区域・土砂災害特別警戒区域 区域図(その1) | 土砂災害防止法施行令第二条の基準に該当する区域 | | 土 縮尺 1:2,500 | 自然現象の種類 | 急傾斜地の崩壊 | 箇所番号 | II-2600 |

図中の数字は横断測線番号を示す

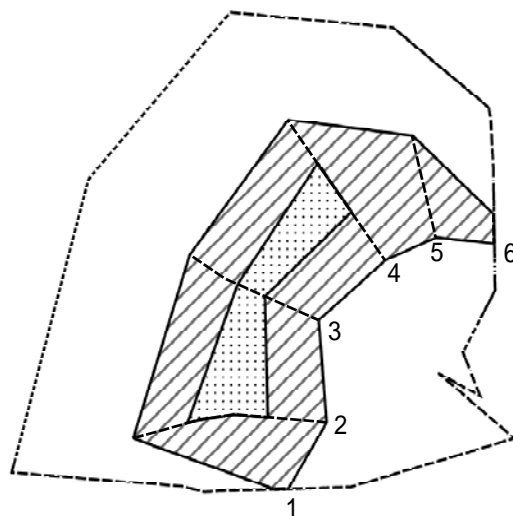
様式-2-2(急)
土砂災害特別警戒区域の区域区分図
(急傾斜地の崩壊に伴う土石等の移動により
建築物の地上部に作用すると想定される力)

図中の数字は横断測線番号を示す

| 土砂災害防止法 施行令第三条の 基準に該当する 区域 | 土石等の(移動)高さが1m以下の場合、 土石等の移動による力が100kN/mを超える区域 |

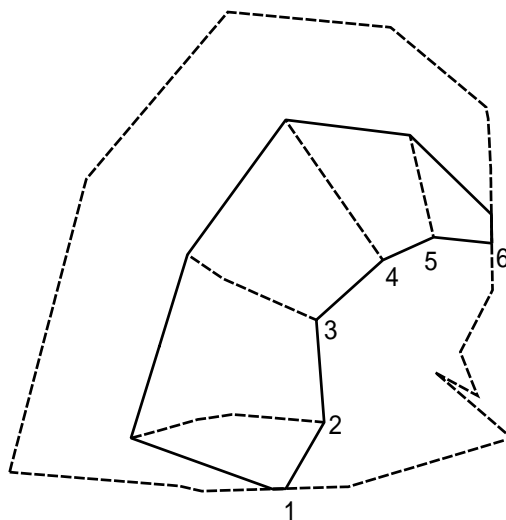
| 様式-2-3(急) 土砂災害特別警戒区域の区域区分図 (急傾斜地の崩壊に伴う土石等の堆積により建築物の地上部に作用すると想定される力) | 土砂災害防止法施行令第二条の基準に該当する区域 | | | 十 縮尺 1:1,000 | 自然現象の種類 | 急傾斜地の崩壊 | 箇所番号 | II-2600 |

図中の数字は横断測線番号を示す

| | 土砂災害防止法施行令第三条の基準に該当する区域 | 土石等の堆積の高さが3mを超える区域 | | | 告示番号 | 千葉県告示第55号 | 箇所名 | 金谷郷8 |
