# 土砂災害警戒区域等の指定の告示に係る図書(様式1)

様式1(急) 土砂災害警戒区域・土砂災害特別警戒区域 位置図	自然現象の種類	急傾斜地の崩壊
	箇所番号	Ⅱ-1476
	箇所名	北羽鳥5
	所在地	成田市北羽鳥、南部

様式2(急) 土砂災害警戒区域・土砂災害特別警戒区域 区域図	土砂災害防止法施行令第二条の基準に該当する区域

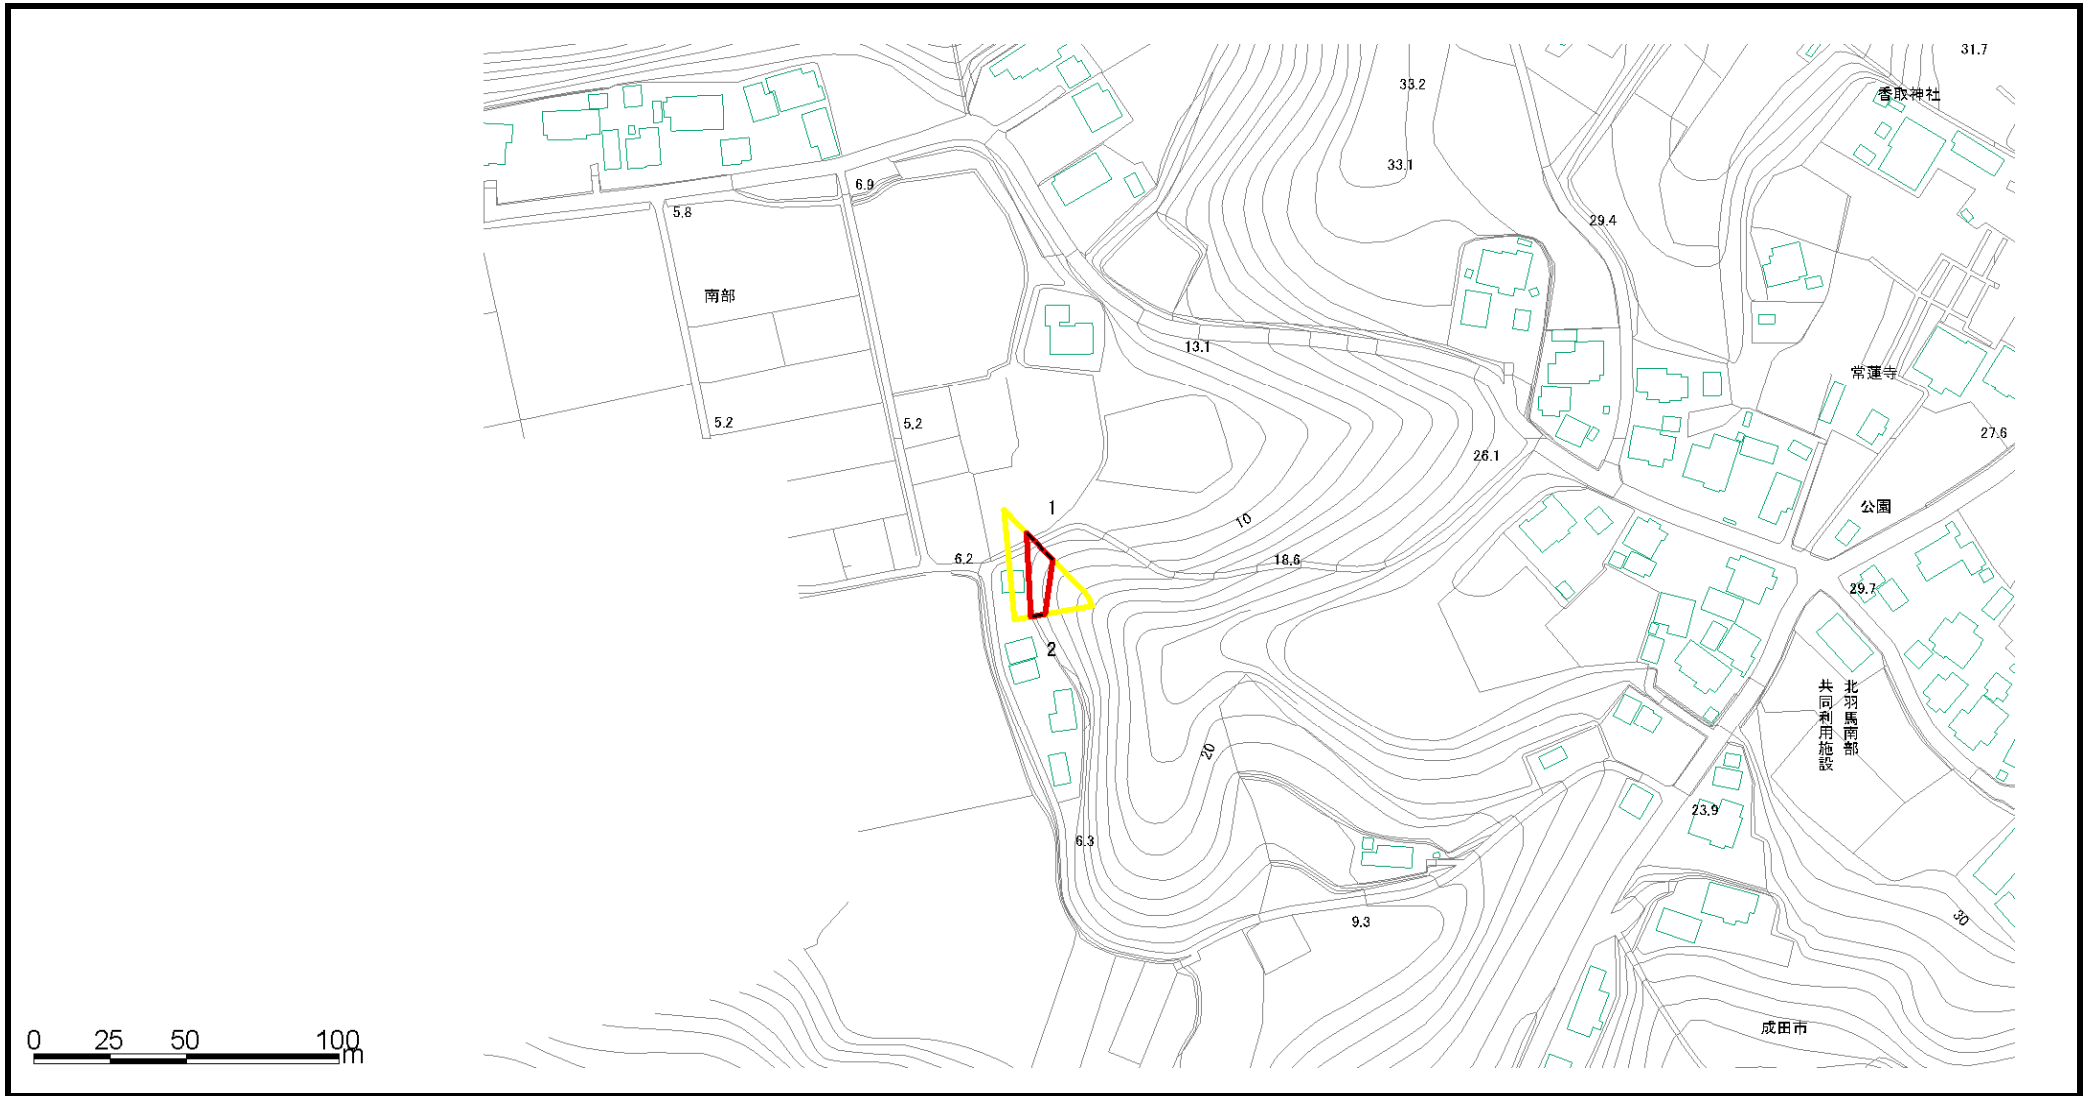
N 縮尺 1:2,500	自然現象の種類	急傾斜地の崩壊	箇所番号	Ⅱ-1476
	土砂災害防止法施行令第三条の基準に該当する区域	土石等の(移動)高さが1m以下の場合、 土石等の移動による力が100kN/mを超える区域

告示番号	警戒区域:千葉県告示 第75号 特別警戒区域:千葉県告示 第76号	箇所名	北羽鳥5
		土石等の堆積の高さが3mを超える区域

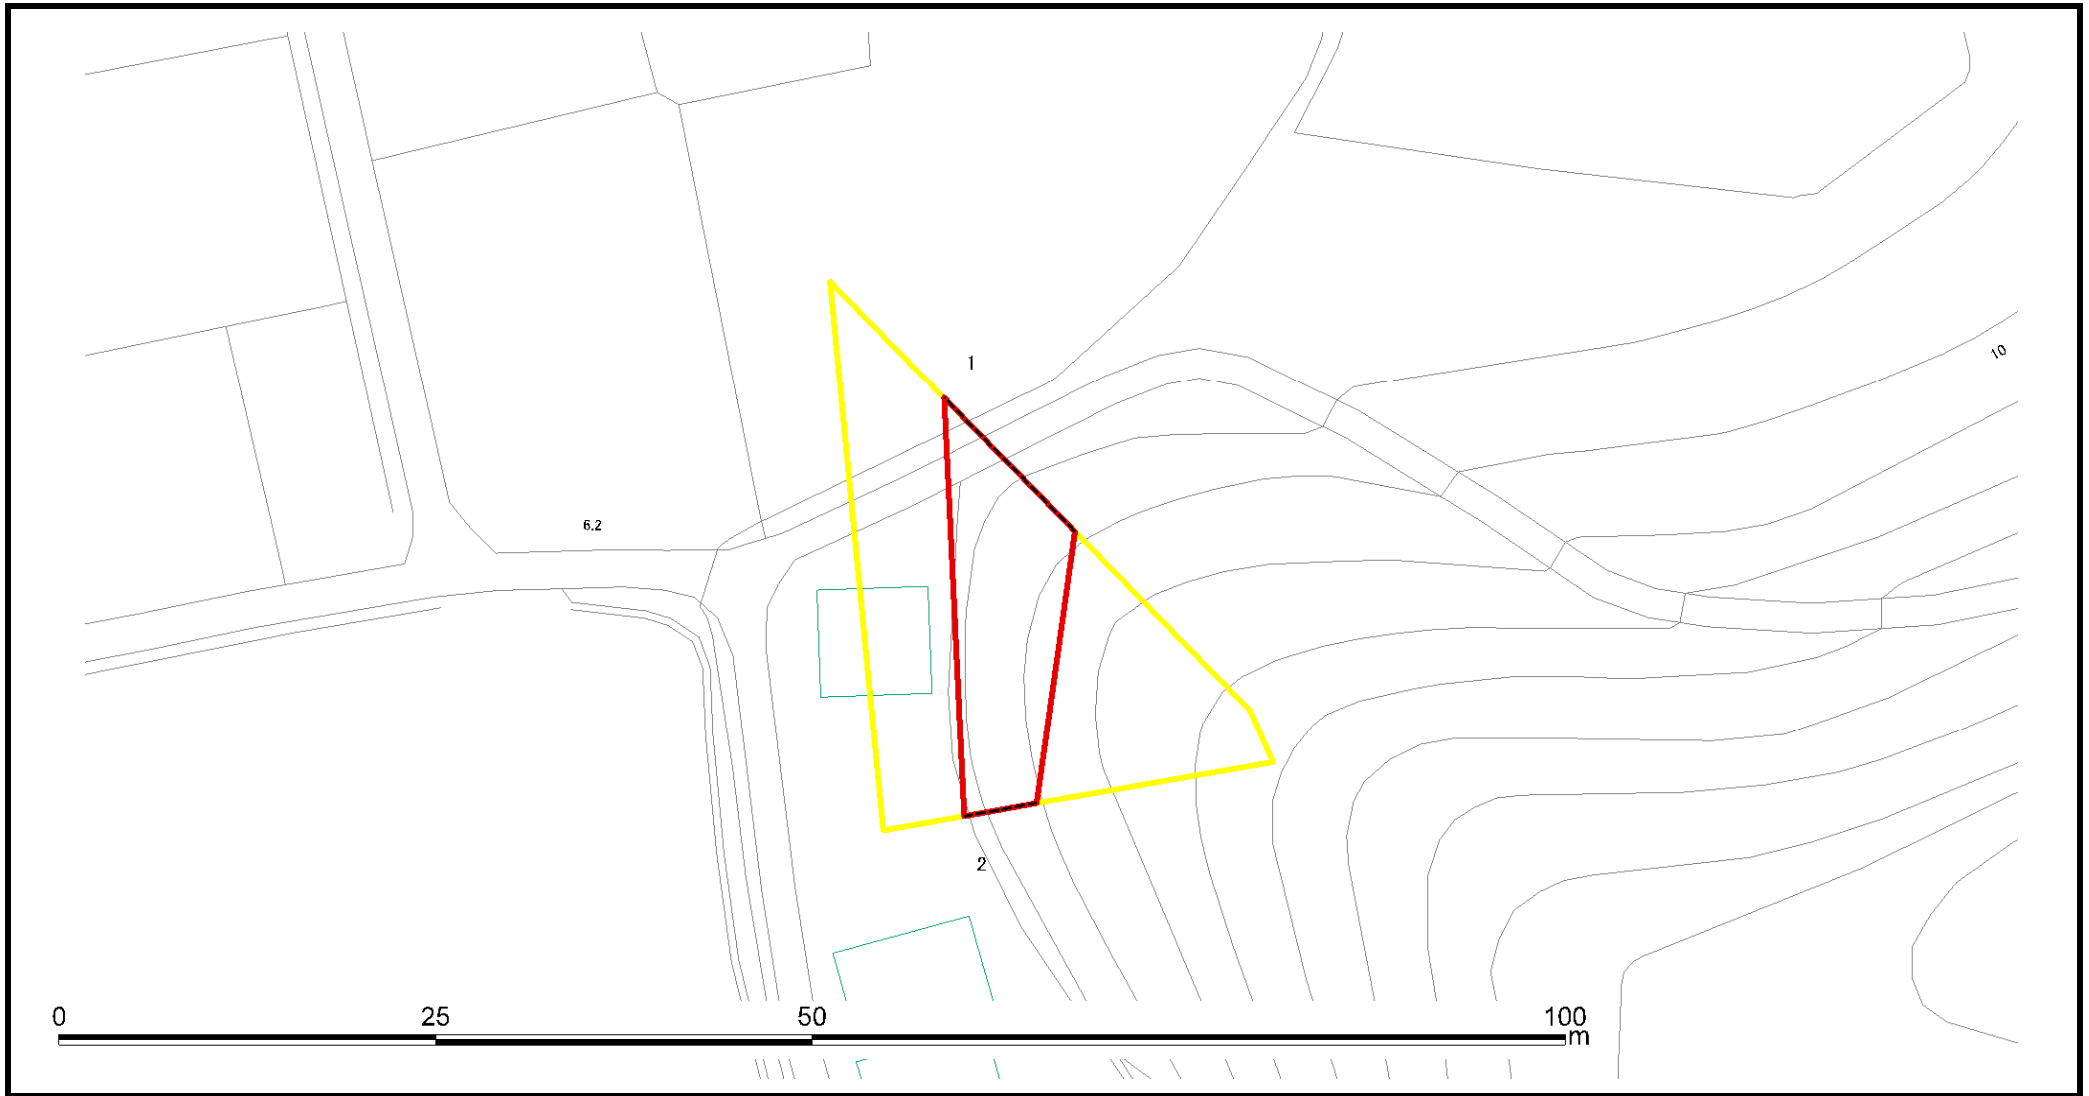
様式2(急) 土砂災害警戒区域・土砂災害特別警戒区域 区域図(参考図)	土砂災害防止法施行令第二条の基準に該当する区域		 	N 縮尺 1:500	自然現象 の種類	急傾斜地の崩壊	箇所番号	Ⅱ-1476
	土砂災害防止法施行令第三条の基準に該当する区域	土石等の(移動)高さが1m以下の場合、土石等の移動による力が100kN/mを超える区域	 		告示番号	警戒区域:千葉県告示 第75号 特別警戒区域:千葉県告示 第76号	箇所名	北羽鳥5
		土石等の堆積の高さが3mを超える区域	 	告示年月日	平成30年2月27日	所在地	成田市北羽鳥、南部	
	それ以外の区域

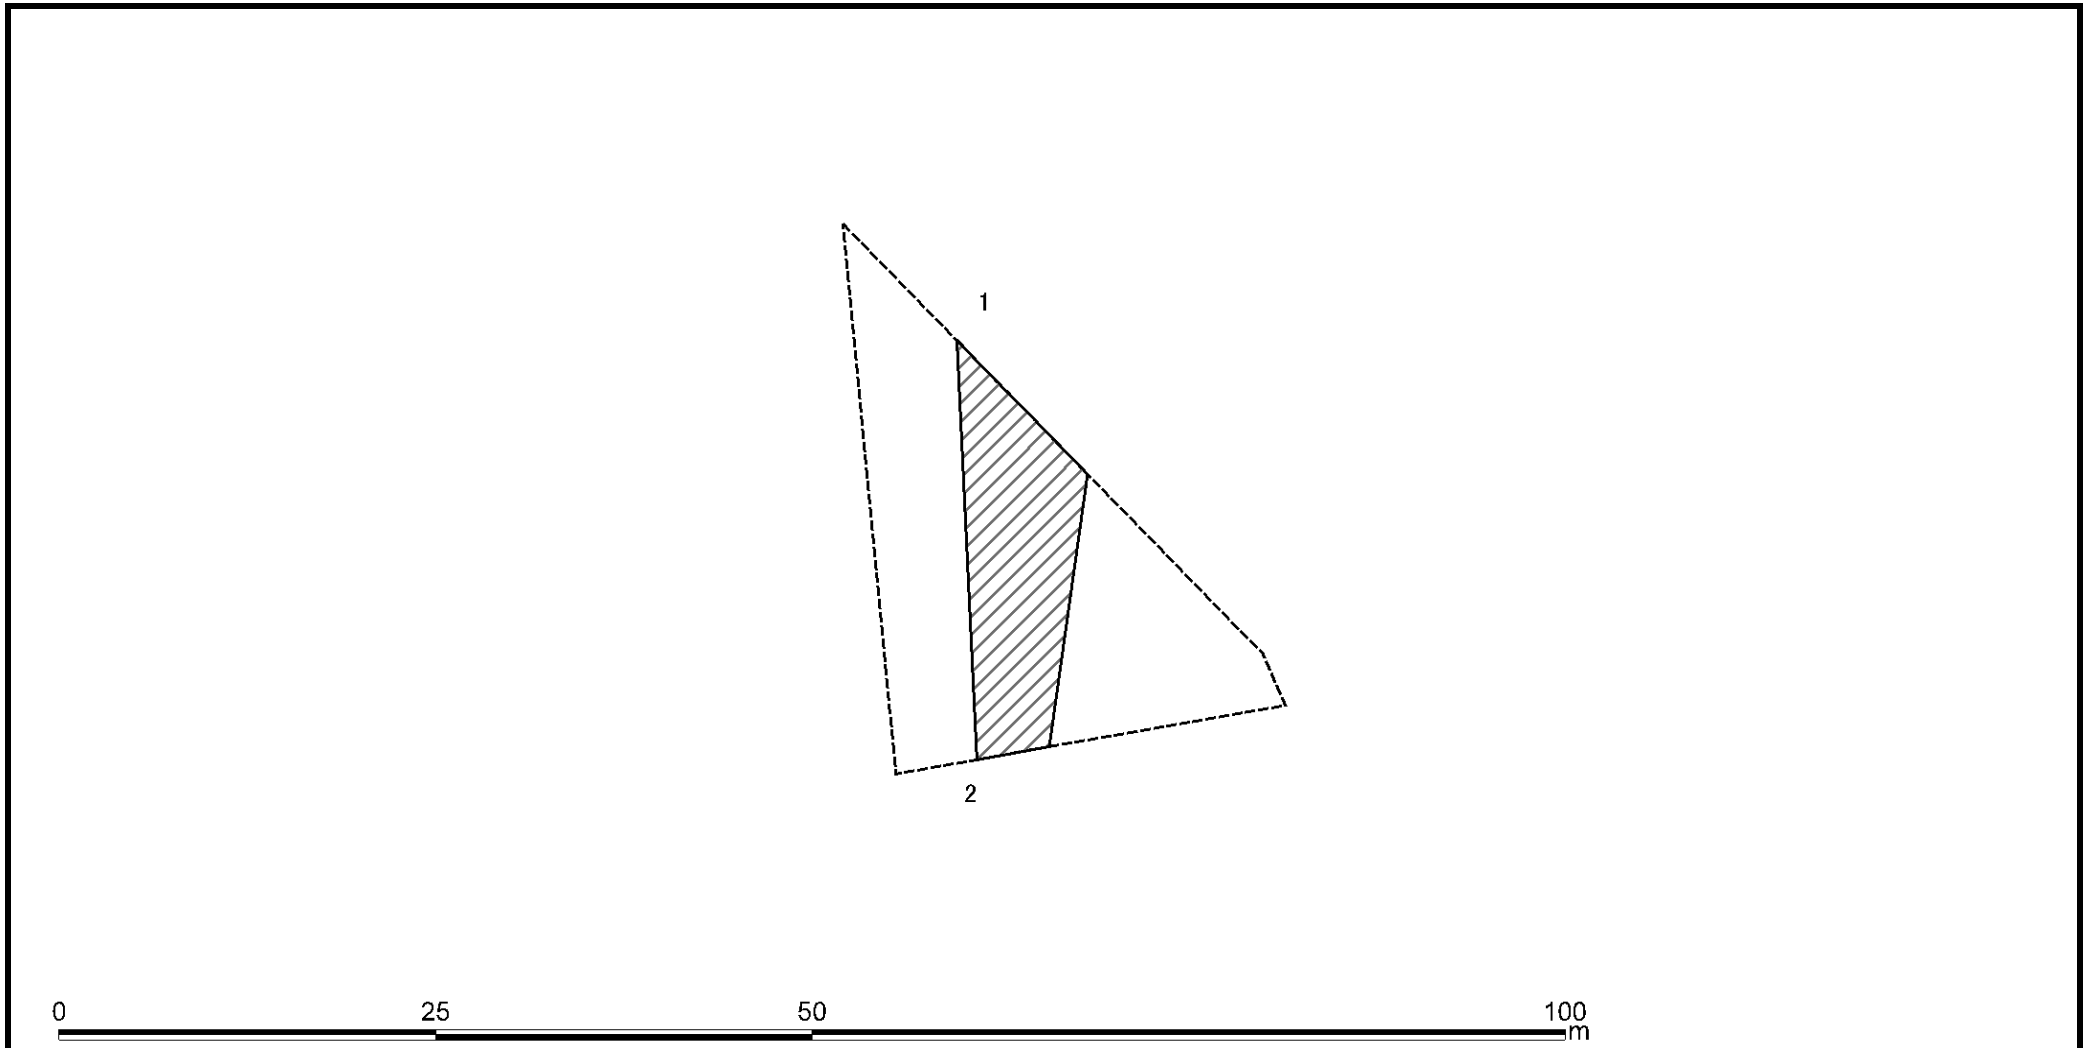
図中の数字は区域の区分番号を表す

様式2-1(急) 土砂災害特別警戒区域の区域区分図 (急傾斜地の崩壊に伴う土石などの移動により建築物の地上部に作用すると想定される力)	土砂災害防止法施行令第二条の基準に該当する区域		[ ]	N 縮尺 1:500	自然現象の種類	急傾斜地の崩壊	箇所番号	II-1476
	土砂災害防止法施行令第三条の基準に該当する区域	土石等の(移動)高さが1m以下の場合、 土石等の移動による力が100kN/m <sup>2</sup> を超える区域	[ ]		告示番号	警戒区域:千葉県告示 第75号 特別警戒区域:千葉県告示 第76号	箇所名	北羽鳥5
		それ以外の区域	[ ]		告示年月日	平成30年2月27日	所在地	成田市北羽鳥、南部

横断測線の区間	土石等の移動により建築物の地上部に作用すると想定される力				土石等の堆積により建築物の地上部に作用すると想定される力			
	土石等の(移動)高さが1m以下の場合、土石等の移動による力が100kN/m <sup>2</sup> を超える区域		それ以外の区域		土石等の堆積の高さが3mを超える区域		それ以外の区域	
	力の大きさのうち最大のもの (kN/m <sup>2</sup> )	土石等の高さ (m)	力の大きさのうち最大のもの (kN/m <sup>2</sup> )	土石等の高さ (m)	力の大きさのうち最大のもの (kN/m <sup>2</sup> )	土石等の高さ (m)	力の大きさのうち最大のもの (kN/m <sup>2</sup> )	土石等の高さ (m)
1 ~ 2	-	-	90.70	1.00	-	-	9.65	1.80

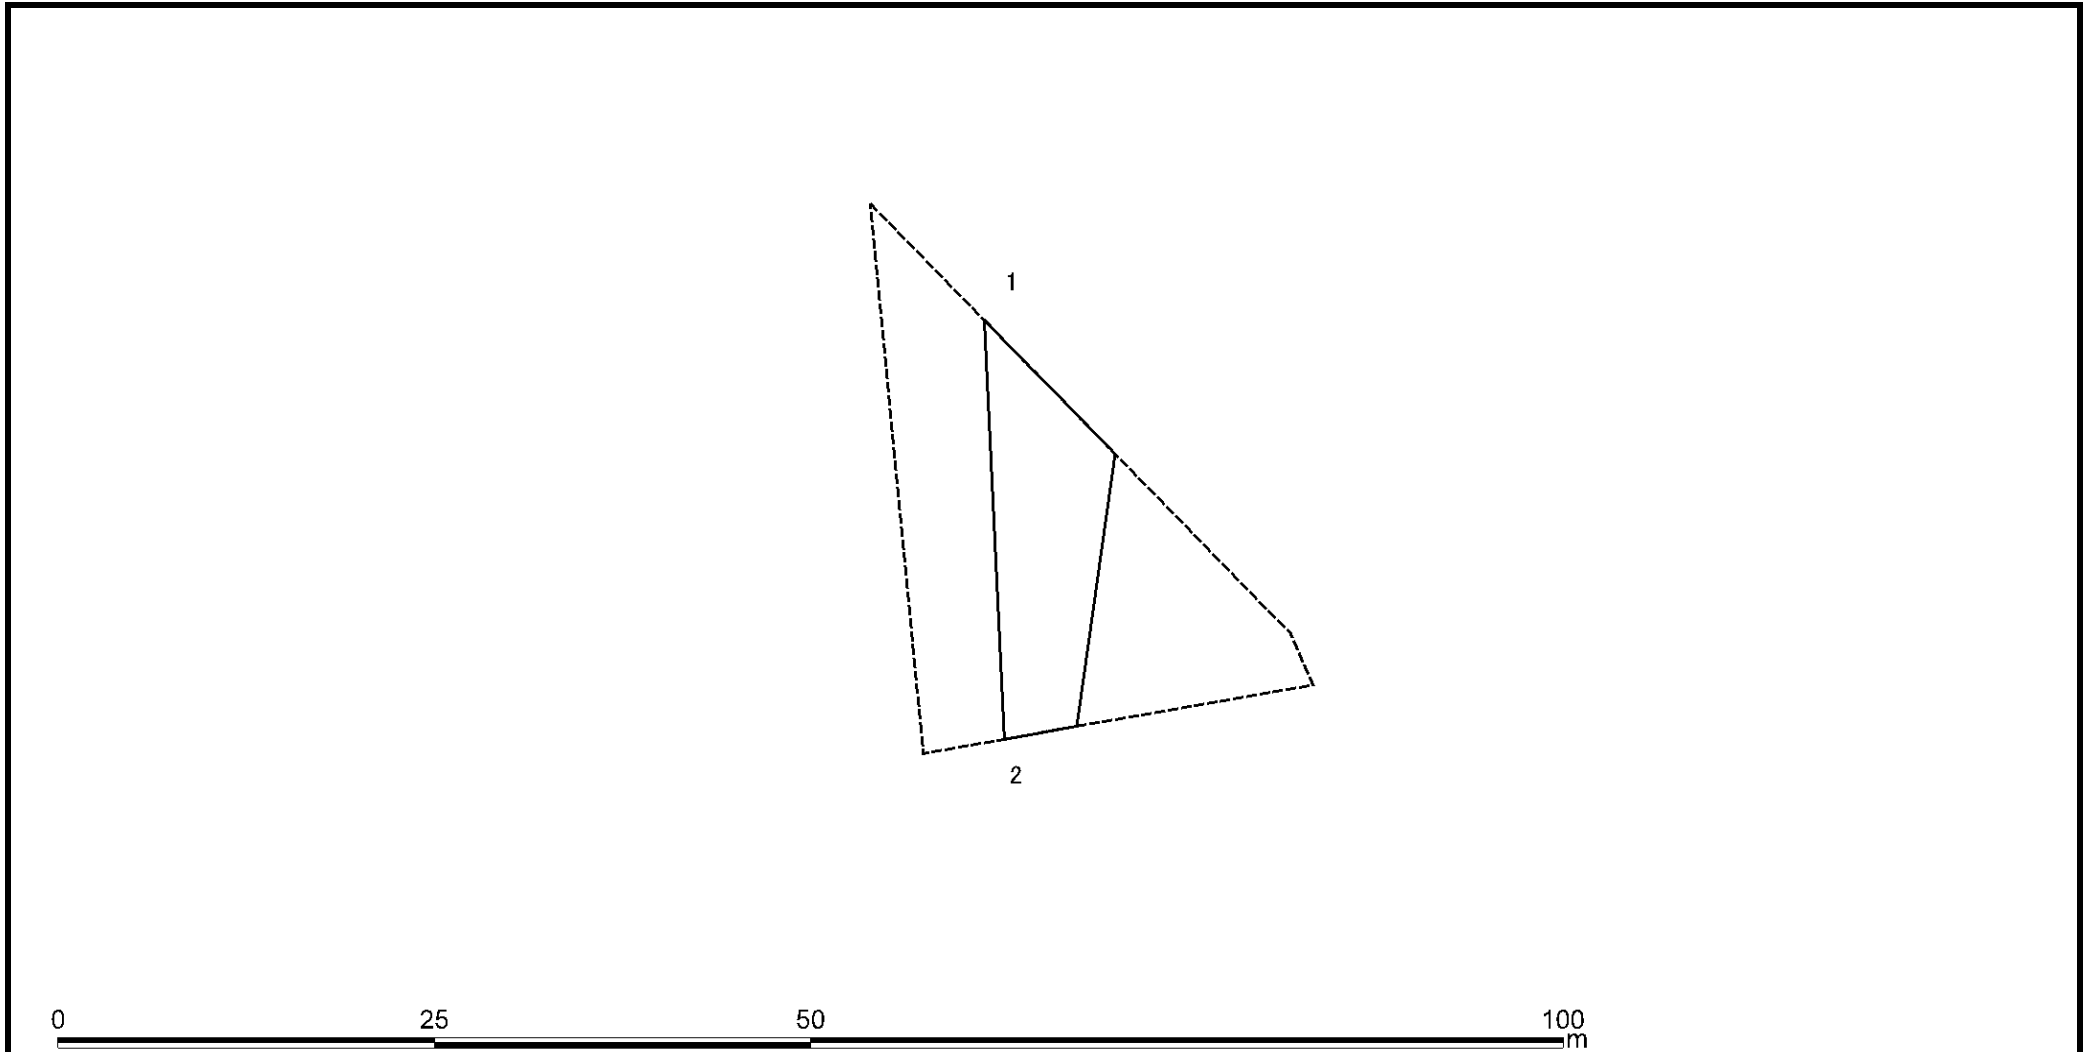
図中の数字は区域の区分番号を表す

様式2-2(急) 土砂災害特別警戒区域の区域区分図 (急傾斜地の崩壊に伴う土石などの堆積により建築物の地上部に作用すると想定される力)	土砂災害防止法施行令第二条の基準に該当する区域		縮尺 1:500	自然現象の種類	急傾斜地の崩壊	箇所番号	II-1476
	土砂災害防止法施行令第三条の基準に該当する区域	土石等の堆積の高さが3mを超える区域		告示番号	警戒区域:千葉県告示 第75号 特別警戒区域:千葉県告示 第76号	箇所名	北羽鳥5
		それ以外の区域		告示年月日	平成30年2月27日	所在地	成田市北羽鳥、南部
