土砂災害警戒区域等の指定の告示に係る図書（その1）

様式-1(急) 土砂災害警戒区域・土砂災害特別警戒区域位置図	自然現象の種類	急傾斜地の崩壊
	箇所番号	I-1298
	箇所名	北辺田
	所在地	千葉県印旛郡栄町北辺田堂西

土砂災害警戒区域・土砂災害特別警戒区域
区域図(その1)

様式 - 3 (急) 建築物の構造の規制に必要な衝撃に関する事項	自然現象の種類	急傾斜地の崩壊	箇所番号	-1298
	告示番号	警戒区域 : 千葉県告示第151号 特別警戒区域: 千葉県告示第156号	箇所名	北辺田
	告示年月日	平成23年3月11日	所在地	千葉県印旛郡栄町北辺田堂西

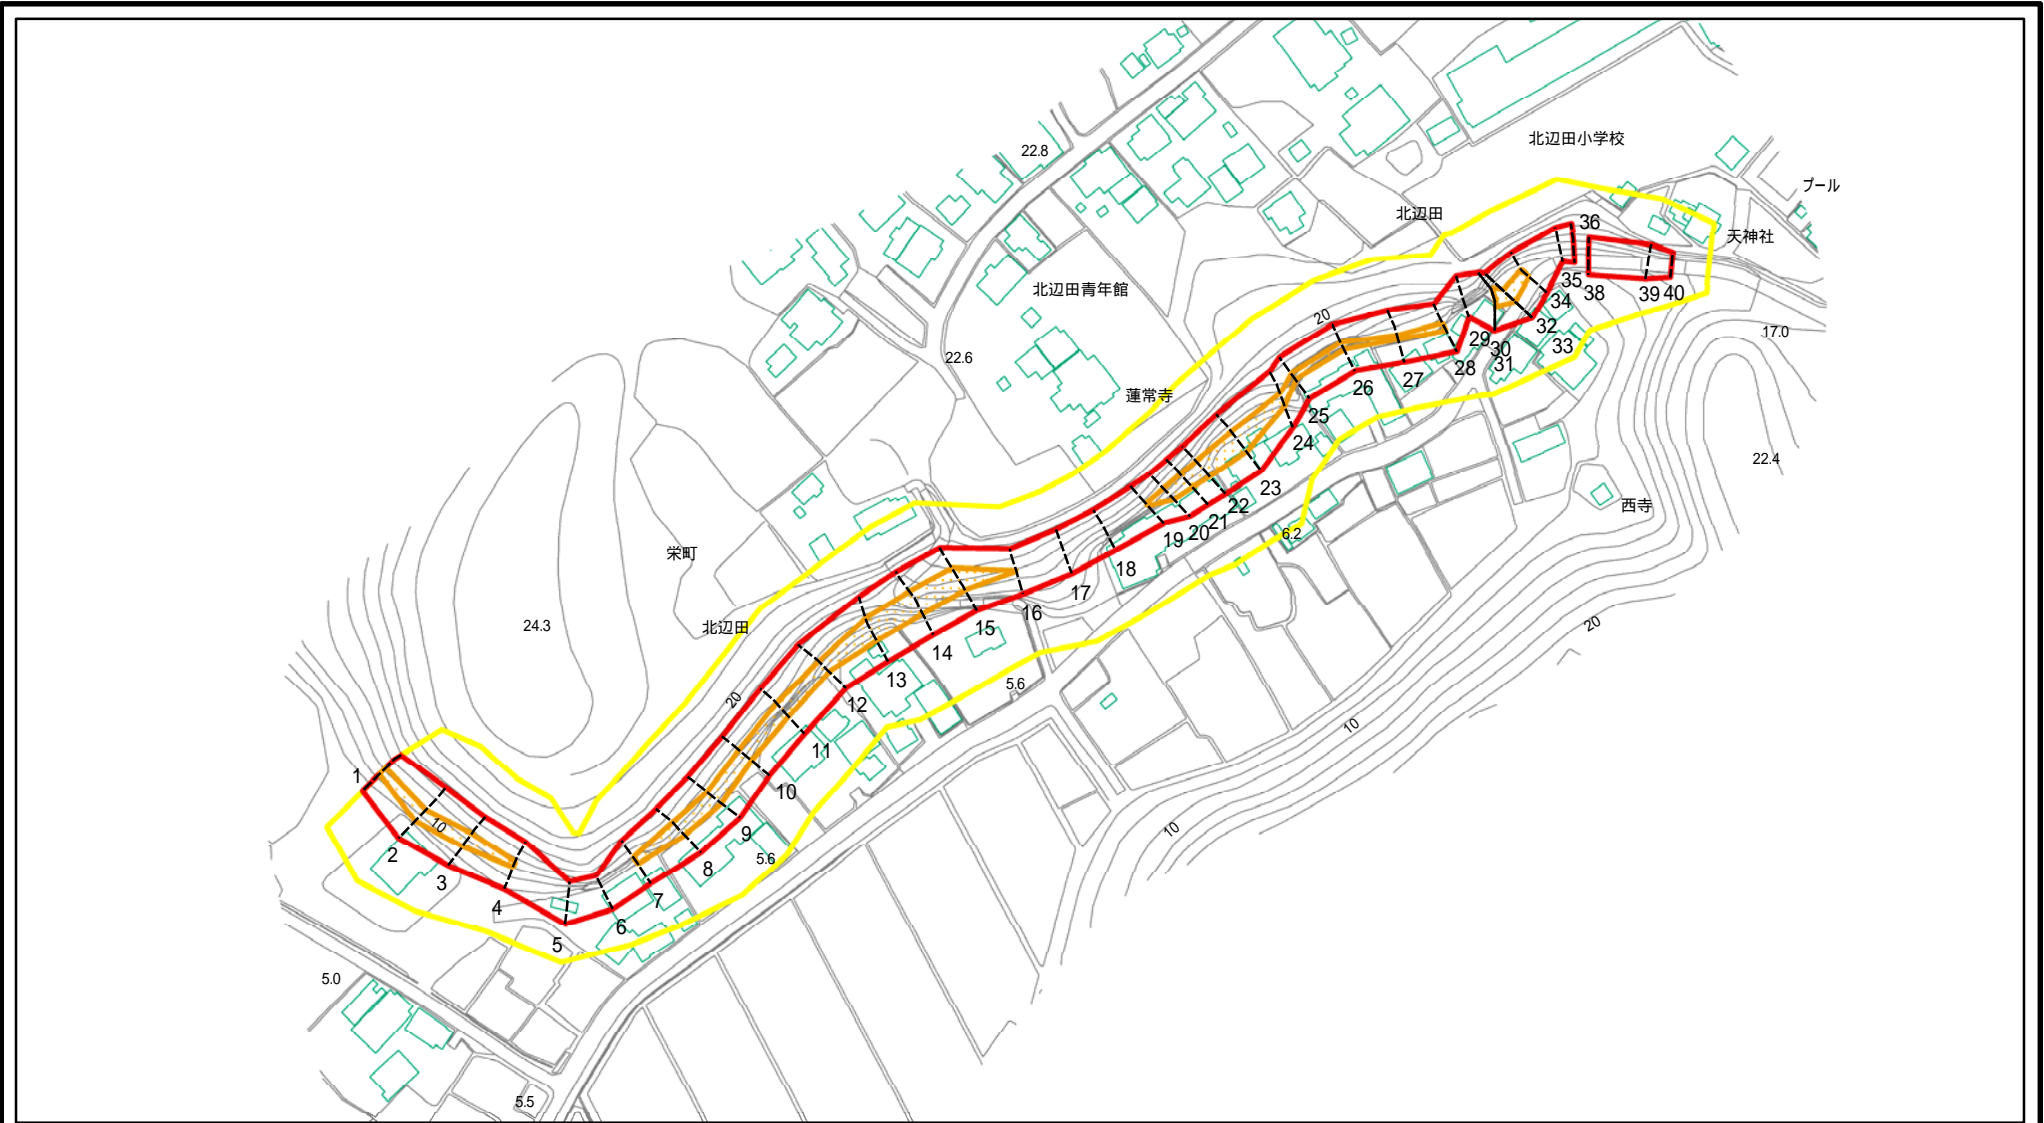
様式 - 2(急)

図中の数字は横断測線番号を示す

土砂災害防止法施行令第二条の基準に該当する区域

土砂災害防止法
施行令第三条の
基準に該当する
区域

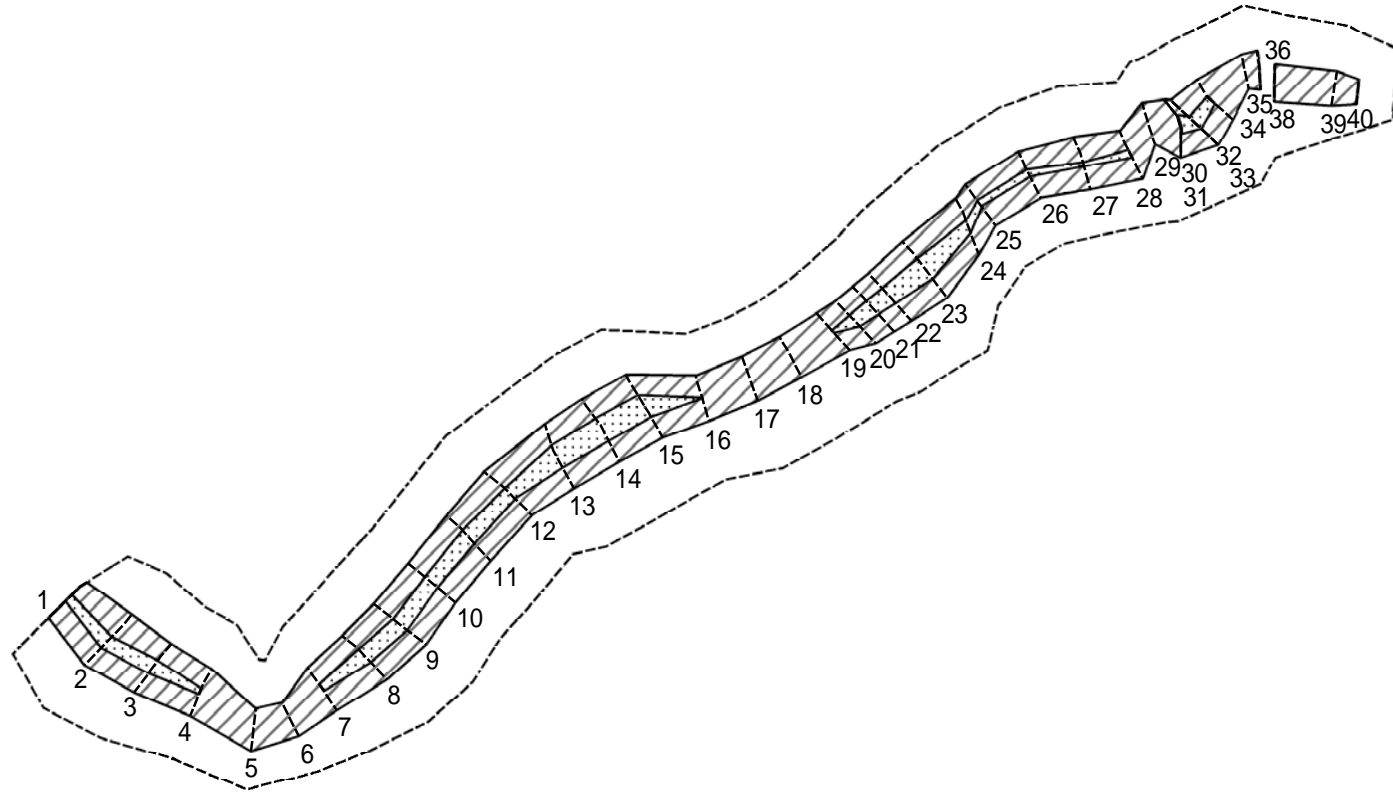
図中の数字は横断測線番号を示す

様式 - 2 - 2 (急)
土砂災害特別警戒区域の区域区分図
(急傾斜地の崩壊に伴う土石等の移動により
建築物の地上部に作用すると想定される力)

横断測線の区間	土石等の移動により建築物の地上部に作用すると想定される力				土石等の堆積により建築物の地上部に作用すると想定される力				横断測線の区間	土石等の移動により建築物の地上部に作用すると想定される力				土石等の堆積により建築物の地上部に作用すると想定される力			
	土石等の(移動)高さが1m以下の場合、土石等の移動による力が100kN/m ² を超える区域		それ以外の区域		土石等の堆積の高さが3mを超える区域		それ以外の区域			土石等の(移動)高さが1m以下の場合、土石等の移動による力が100kN/m ² を超える区域		それ以外の区域		土石等の堆積の高さが3mを超える区域		それ以外の区域	
	力の大きさのうち最大のもの(kN/m ²)	土石等の高さ(m)	力の大きさのうち最大のもの(kN/m ²)	土石等の高さ(m)	力の大きさのうち最大のもの(kN/m ²)	土石等の高さ(m)	力の大きさのうち最大のもの(kN/m ²)	土石等の高さ(m)		力の大きさのうち最大のもの(kN/m ²)	土石等の高さ(m)	力の大きさのうち最大のもの(kN/m ²)	土石等の高さ(m)	力の大きさのうち最大のもの(kN/m ²)	土石等の高さ(m)	力の大きさのうち最大のもの(kN/m ²)	土石等の高さ(m)
1 ~ 2	111.56	1.00	100.00	1.00	-	-	12.28	2.29	27 ~ 28	109.47	1.00	100.00	1.00	-	-	11.96	2.24
2 ~ 3	116.05	1.00	100.00	1.00	-	-	11.87	2.22	28 ~ 29	-	-	100.00	1.00	-	-	14.19	2.65
3 ~ 4	116.05	1.00	100.00	1.00	-	-	11.87	2.22	29 ~ 30	-	-	100.00	1.00	-	-	14.19	2.65
4 ~ 5	-	-	100.00	1.00	-	-	11.92	2.23	31 ~ 32	120.48	1.00	100.00	1.00	-	-	12.33	2.30

5 ~ 6	-	-	97.67	1.00	-	-	13.11	2.45	33 ~ 34	114.90	1.00	100.00	1.00	-	-	10.09	1.88
6 ~ 7	-	-	100.00	1.00	-	-	13.11	2.45	34 ~ 35	-	-	100.00	1.00	-	-	11.46	2.14
7 ~ 8	117.89	1.00	100.00	1.00	-	-	12.49	2.33	35 ~ 36	-	-	94.98	1.00	-	-	11.46	2.14
8 ~ 9	117.89	1.00	100.00	1.00	-	-	11.88	2.22	36 ~ 37	-	-	-	-	-	-	-	-
9 ~ 10	116.34	1.00	100.00	1.00	-	-	11.83	2.21	38 ~ 39	-	-	91.60	1.00	-	-	10.06	1.88
10 ~ 11	117.95	1.00	100.00	1.00	-	-	11.83	2.21	39 ~ 40	-	-	88.96	1.00	-	-	10.57	1.97
11 ~ 12	117.95	1.00	100.00	1.00	-	-	11.79	2.20	40 ~ 41	-	-	-	-	-	-	-	-
12 ~ 13	122.39	1.00	100.00	1.00	-	-	12.36	2.31	~								
13 ~ 14	122.39	1.00	100.00	1.00	-	-	12.36	2.31	~								
14 ~ 15	122.19	1.00	100.00	1.00	-	-	12.25	2.29	~								
15 ~ 16	122.19	1.00	100.00	1.00	-	-	14.10	2.63	~								
16 ~ 17	-	-	100.00	1.00	-	-	15.89	2.97	~								
17 ~ 18	-	-	96.64	1.00	-	-	15.90	2.97	~								
18 ~ 19	-	-	100.00	1.00	-	-	15.90	2.97	~

19 ~ 20	117.49	1.00	100.00	1.00	-	-	15.24	2.85	~								
20 ~ 21	119.88	1.00	100.00	1.00	-	-	13.96	2.61	~								
21 ~ 22	121.65	1.00	100.00	1.00	-	-	13.62	2.55	~								
22 ~ 23	122.31	1.00	100.00	1.00	-	-	13.25	2.48	~								
23 ~ 24	122.31	1.00	100.00	1.00	-	-	12.30	2.30	~								
24 ~ 25	112.42	1.00	100.00	1.00	-	-	12.59	2.35	~								
25 ~ 26	109.30	1.00	100.00	1.00	-	-	12.59	2.35	~								
26 ~ 27	109.30	1.00	100.00	1.00	-	-	12.45	2.33	~

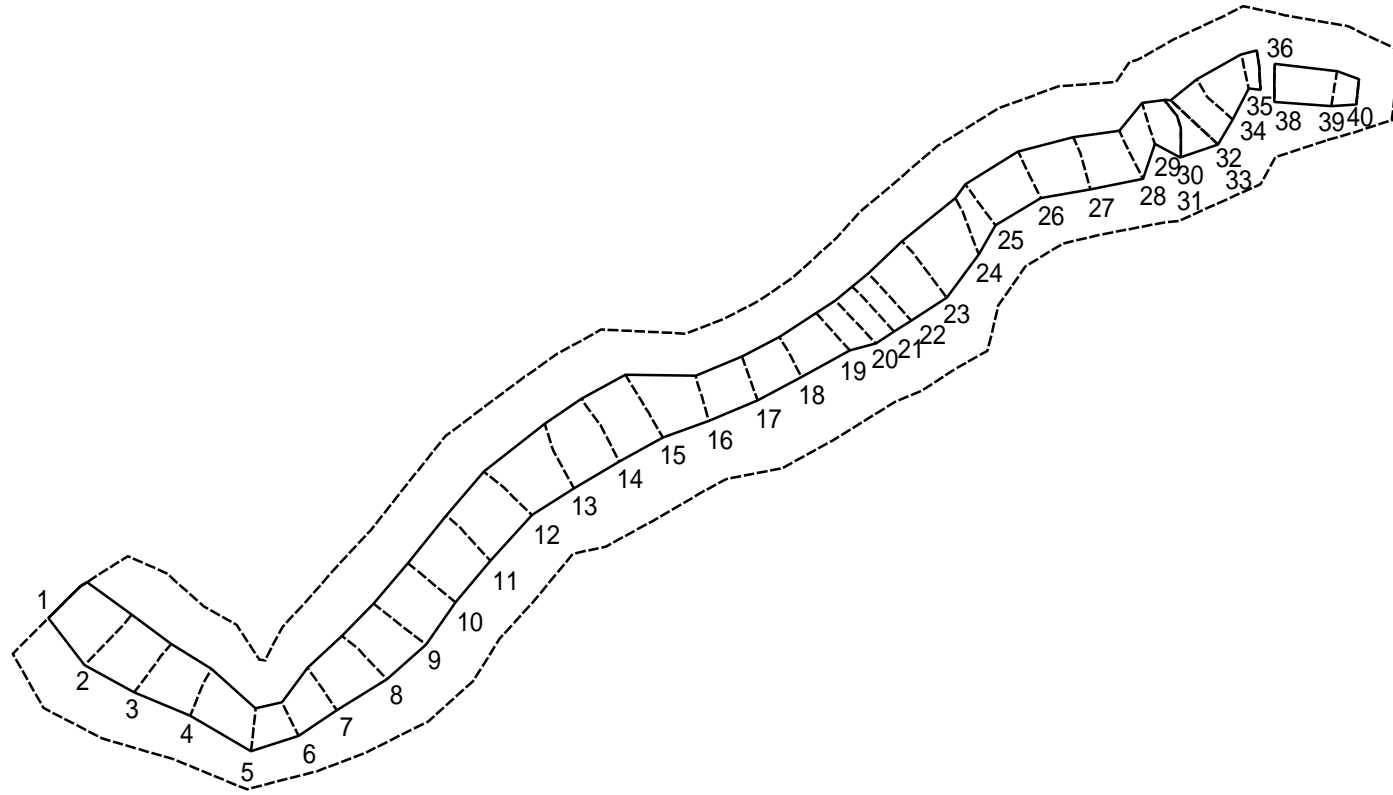
図中の数字は横断測線番号を示す

様式 - 2 - 3 (急)
 土砂災害特別警戒区域の区域区分図
 (急傾斜地の崩壊に伴う土石等の堆積により
 建築物の地上部に作用すると想定される力)
