土砂災害警戒区域等の指定の告示に係る図書(様式1)

様式1(急) 土砂災害警戒区域・土砂災害特別警戒区域 位置図	自然現象の種類	急傾斜地の崩壊
	箇所番号	Ⅱ-1537
	箇所名	北須賀1
	所在地	成田市北須賀

様式2(急) 土砂災害警戒区域・土砂災害特別警戒区域 区域図	土砂災害防止法施行令第二条の基準に該当する区域		N 縮尺 1:2,500	自然現象の種類	急傾斜地の崩壊	箇所番号	II-1537
	土砂災害防止法施行令第三条の基準に該当する区域			告示番号	千葉県告示第75号 千葉県告示第76号	箇所名	北須賀1
	それ以外の区域			告示年月日	平成30年2月27日	所在地	成田市北須賀

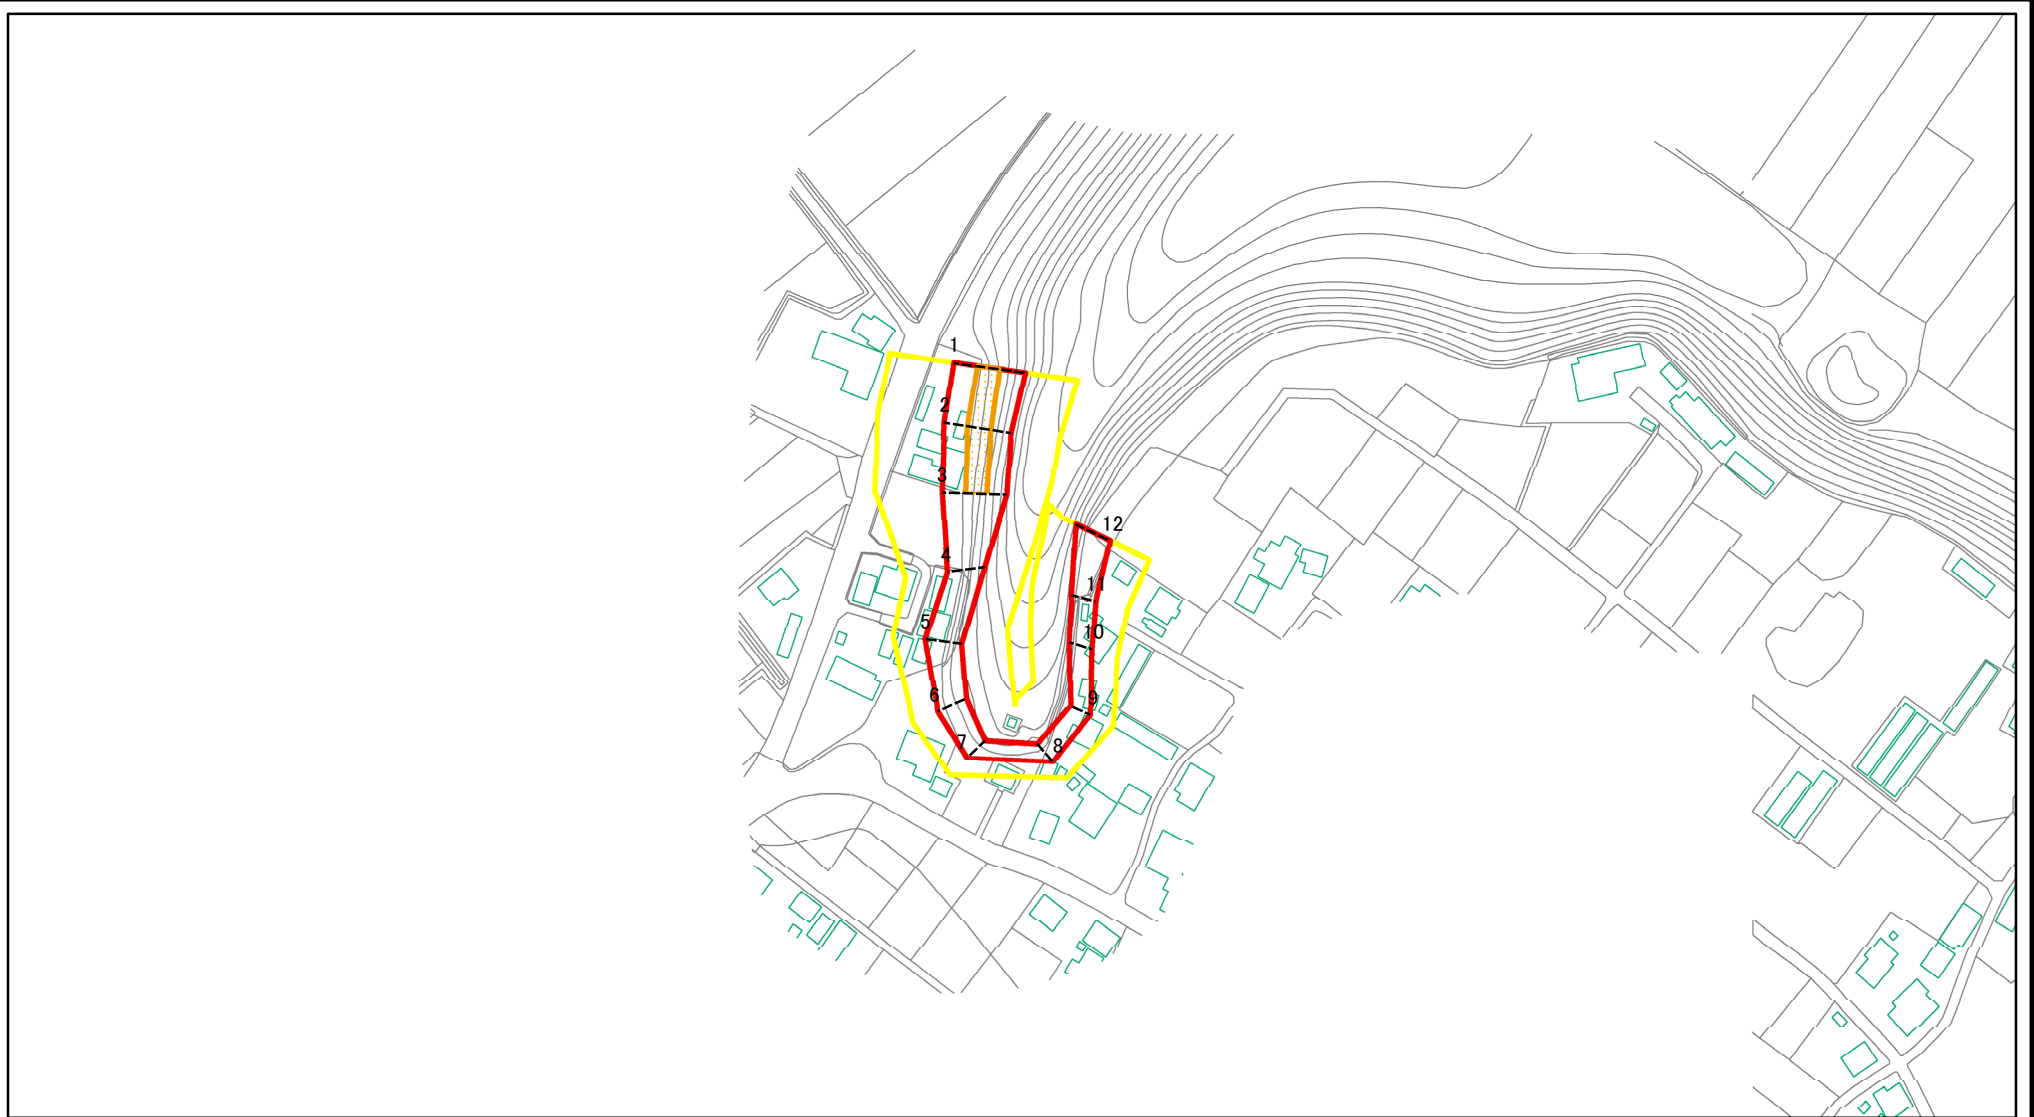
土砂災害警戒区域等の指定の告示に係る図書(様式2)

図中の数字は横断測線番号を示す

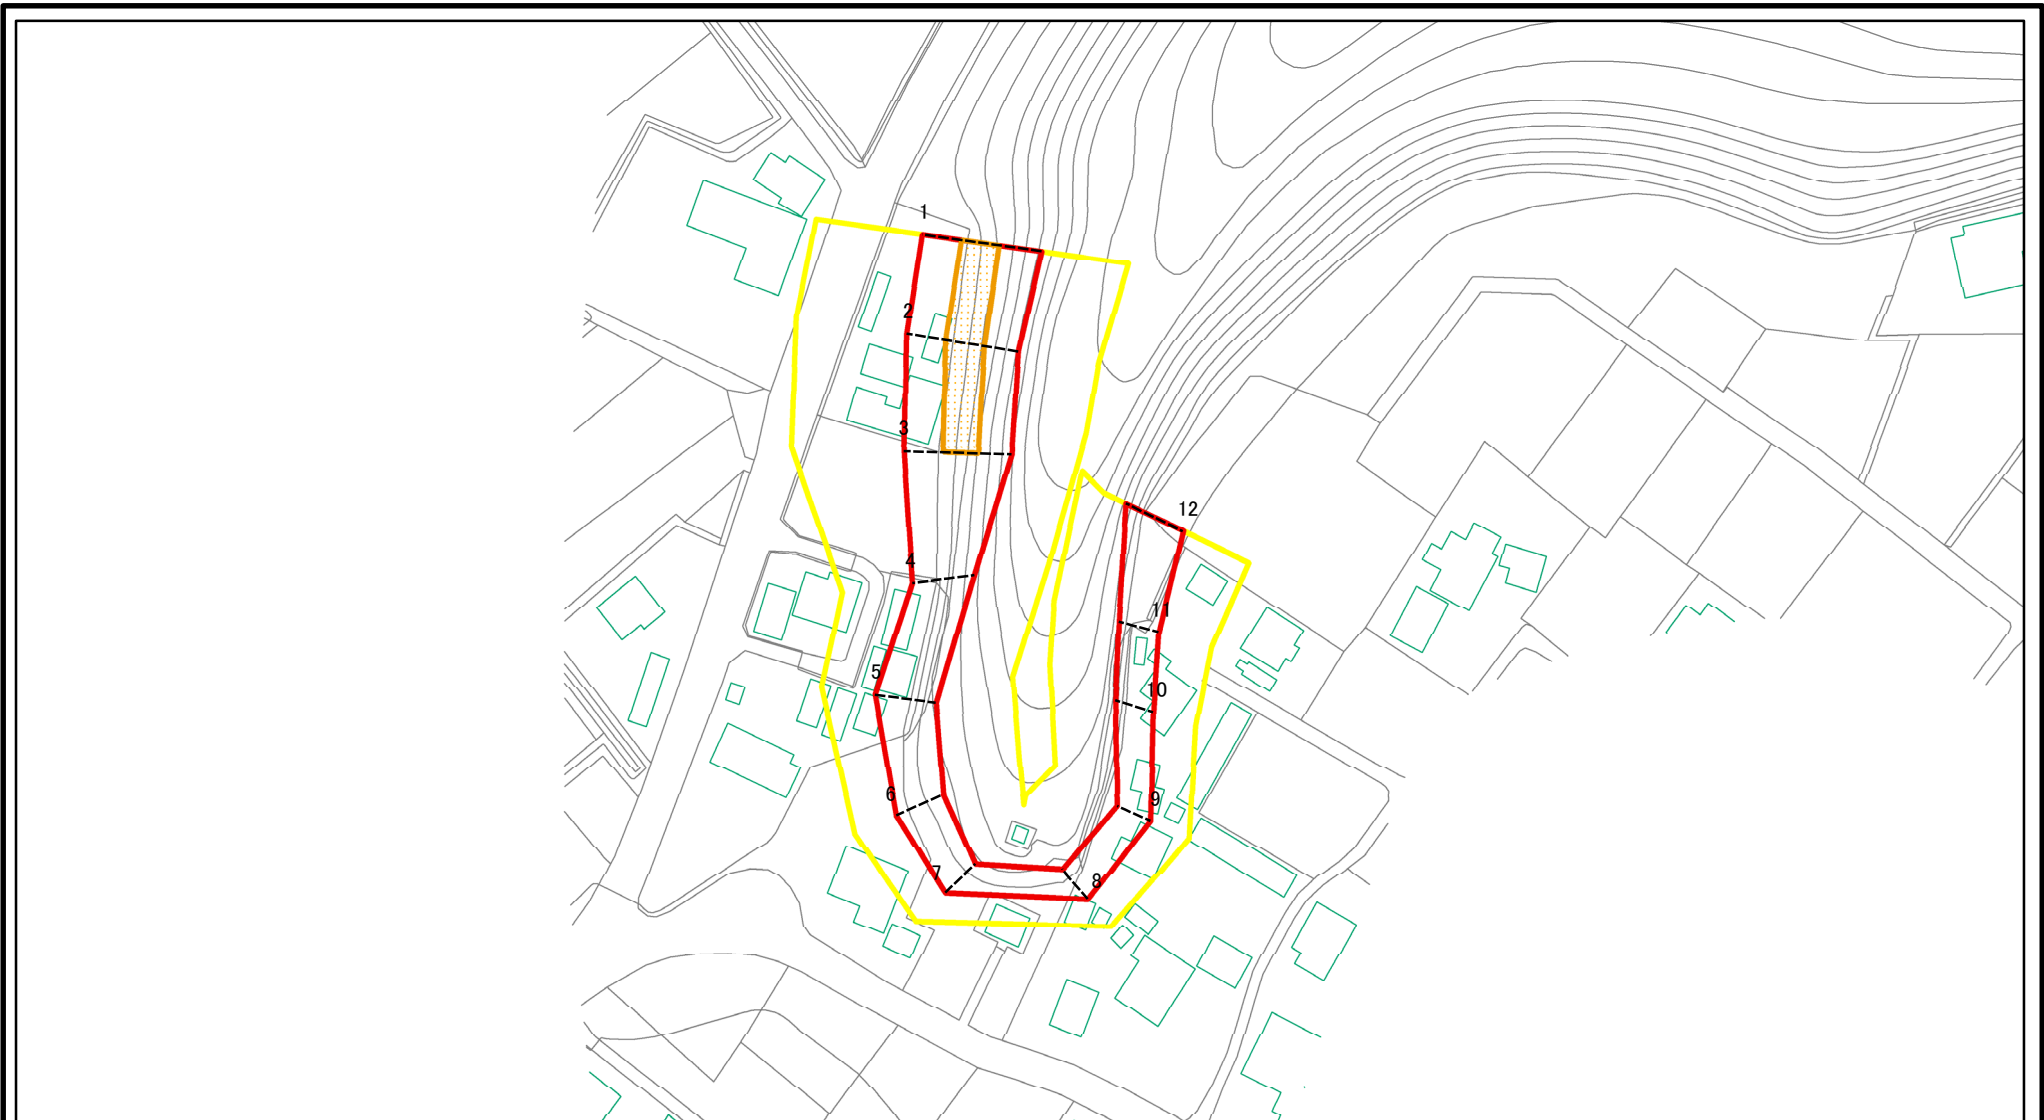
土砂災害警戒区域・土砂災害特別警戒区域
区域図(参考図)

図中の数字は横断測線番号を示す

土砂災害防止法施行令第二条の基準に該当する区域	
土砂災害防止法施行令第三条の基準に該当する区域	
それ以外の区域

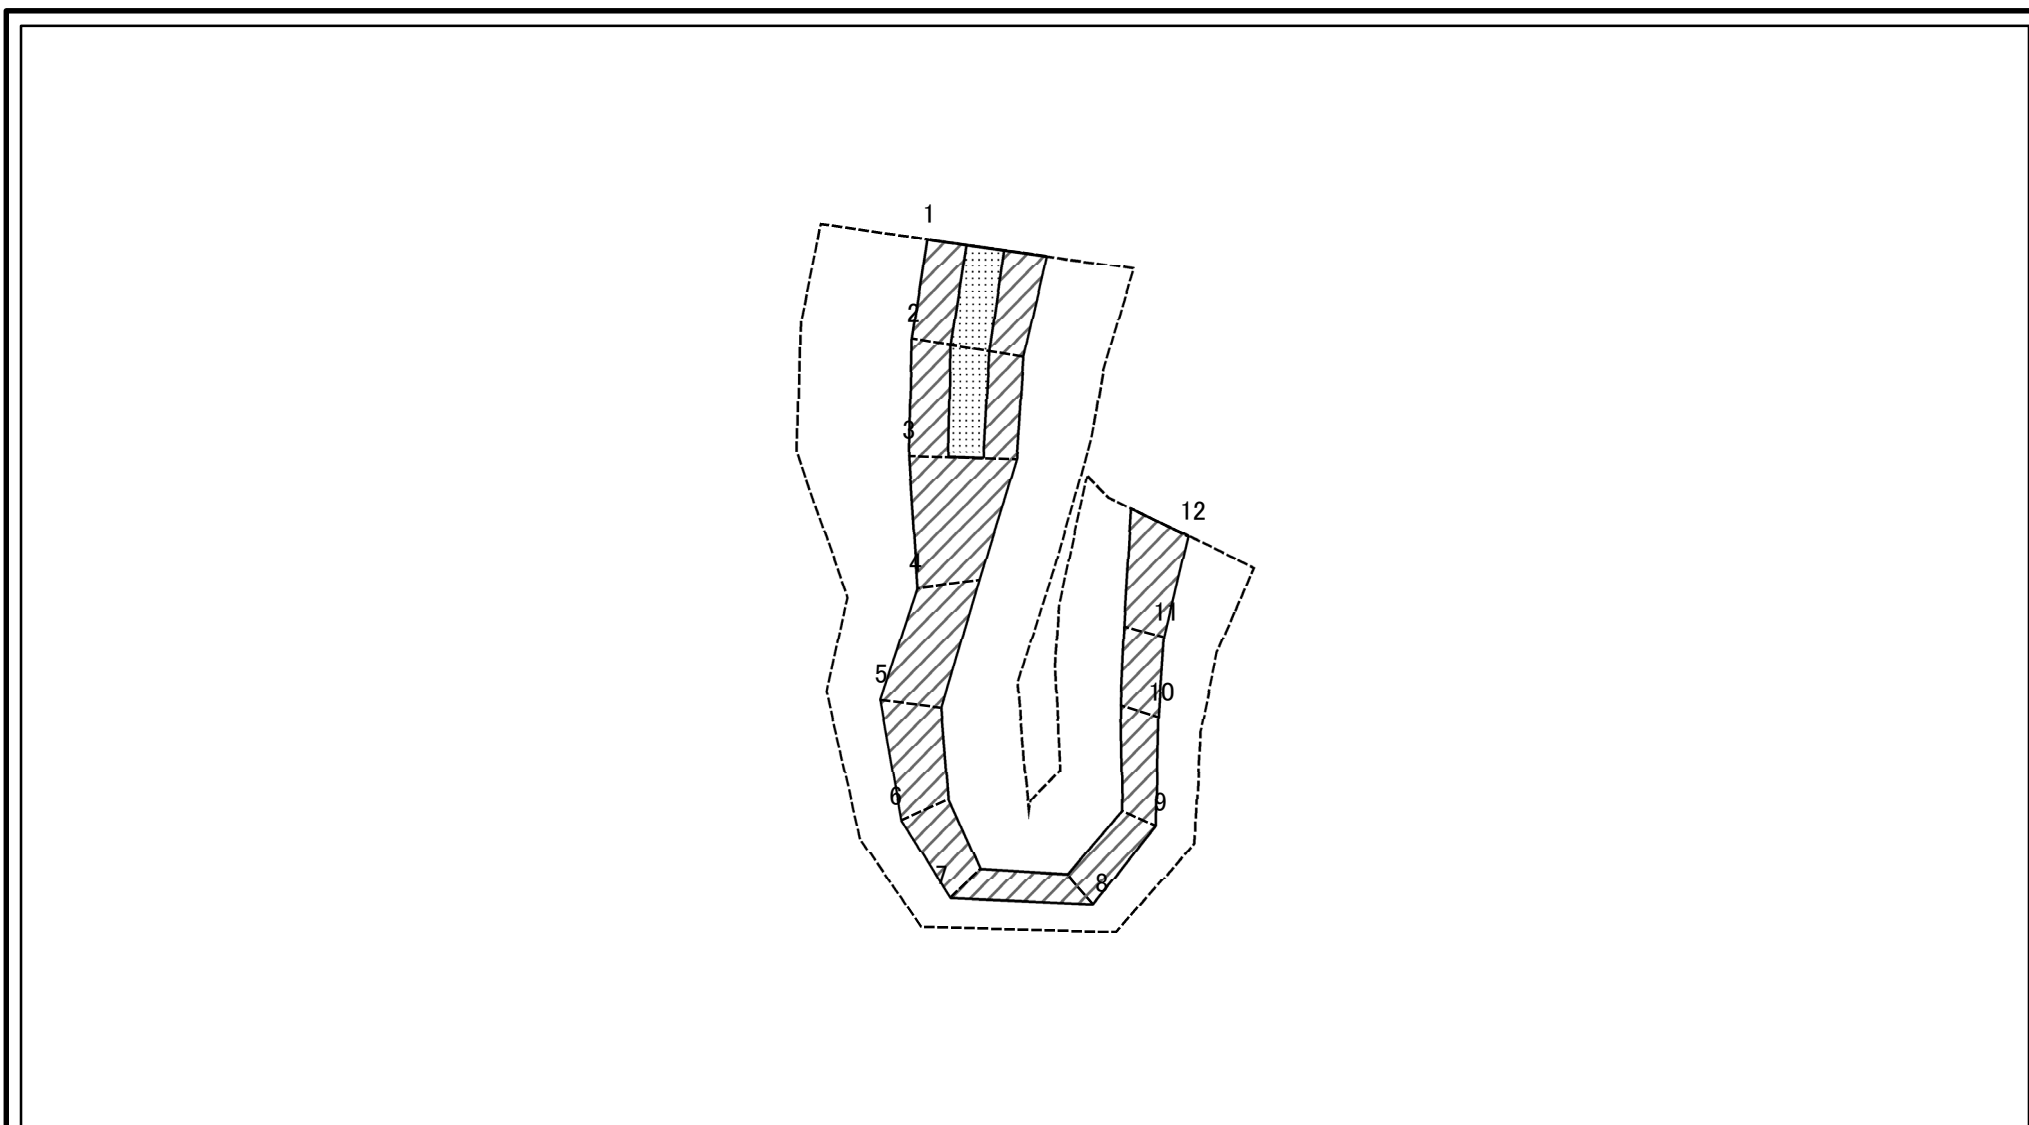
土砂災害警戒区域等の指定の告示に係る図書(様式2-1)

図中の数字は横断測線番号を示す

様式2-1(急) 土砂災害警戒特別警戒区域の区域区分図 (急傾斜地の崩壊に伴う土石等の移動により 建築物の地上部に作用すると想定される力) <力区分:移動>	土砂災害防止法施行令第二条の基準に該当する区域		N 縮尺 1:1,500	自然現象の種類	急傾斜地の崩壊	箇所番号	II-1537
	土砂災害防止法施行令第三条の基準に該当する区域	土石等の(移動)高さが1m以下の場合、土石等の移動による力が100kN/mを超える区域		告示番号	千葉県告示第75号 千葉県告示第76号	箇所名	北須賀1
		それ以外の区域		告示年月日	平成30年2月27日	所在地	成田市北須賀

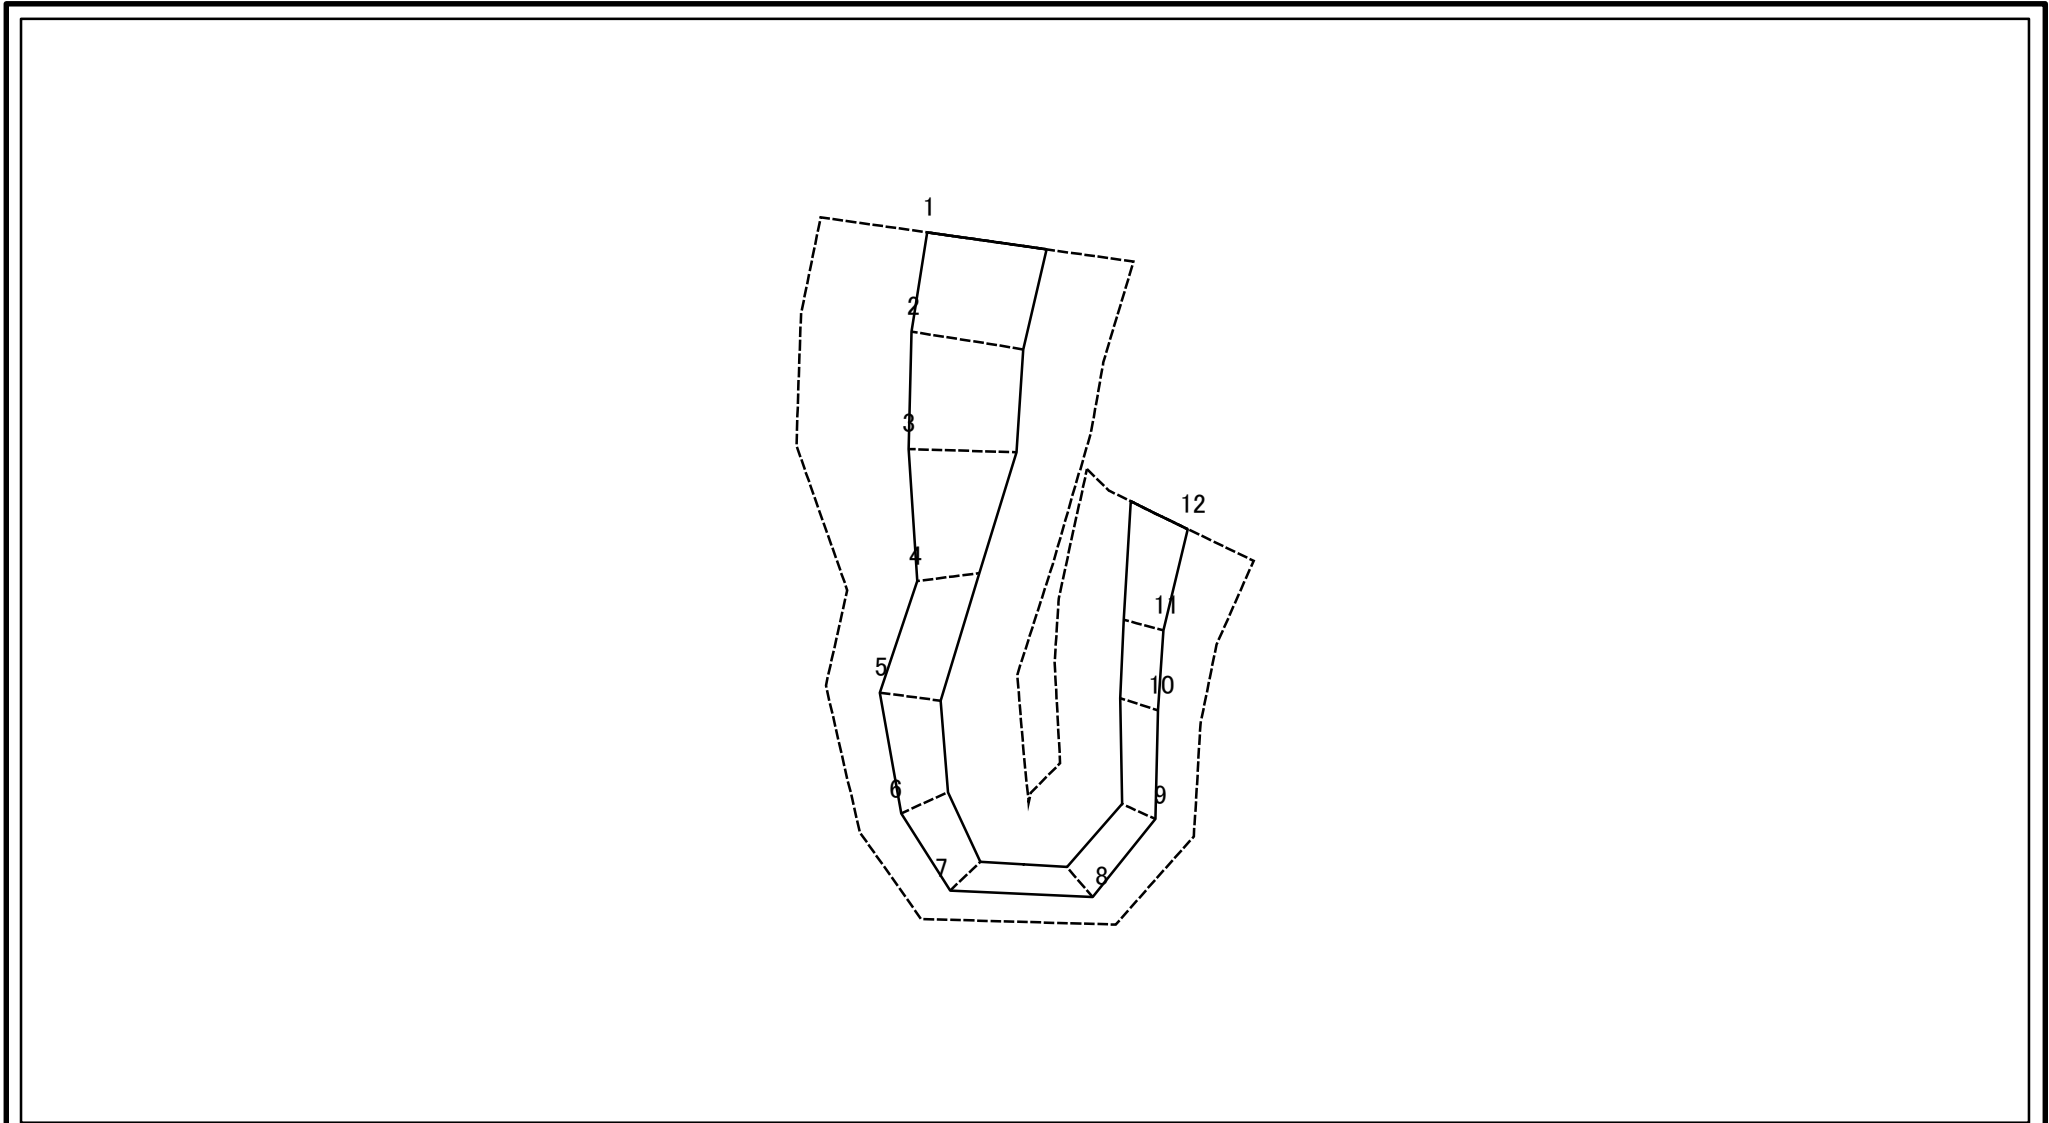
土砂災害警戒区域等の指定の告示に係る図書(様式2-2)

図中の数字は横断測線番号を示す

様式2-2(急)
土砂災害警戒特別警戒区域の区域区分図
(急傾斜地の崩壊に伴う土石等の堆積により建築物の地上部に作用すると想定される力)
<力区分: 堆積>

土砂災害防止法施行令第二条の基準に該当する区域	
土砂災害防止法施行令第三条の基準に該当する区域	
それ以外の区域
