土砂災害警戒区域等の指定の公示に係る図書(その1)

様式-1(急)
土砂災害警戒区域・土砂災害特別警戒区域
位置図

自然現象の種類	急傾斜地の崩壊
箇所番号	Ⅲ-1005
箇所名	犢橋町6
所在地	千葉市花見川区犢橋町

土砂災害警戒区域等の指定の公示に係る図書(その2)

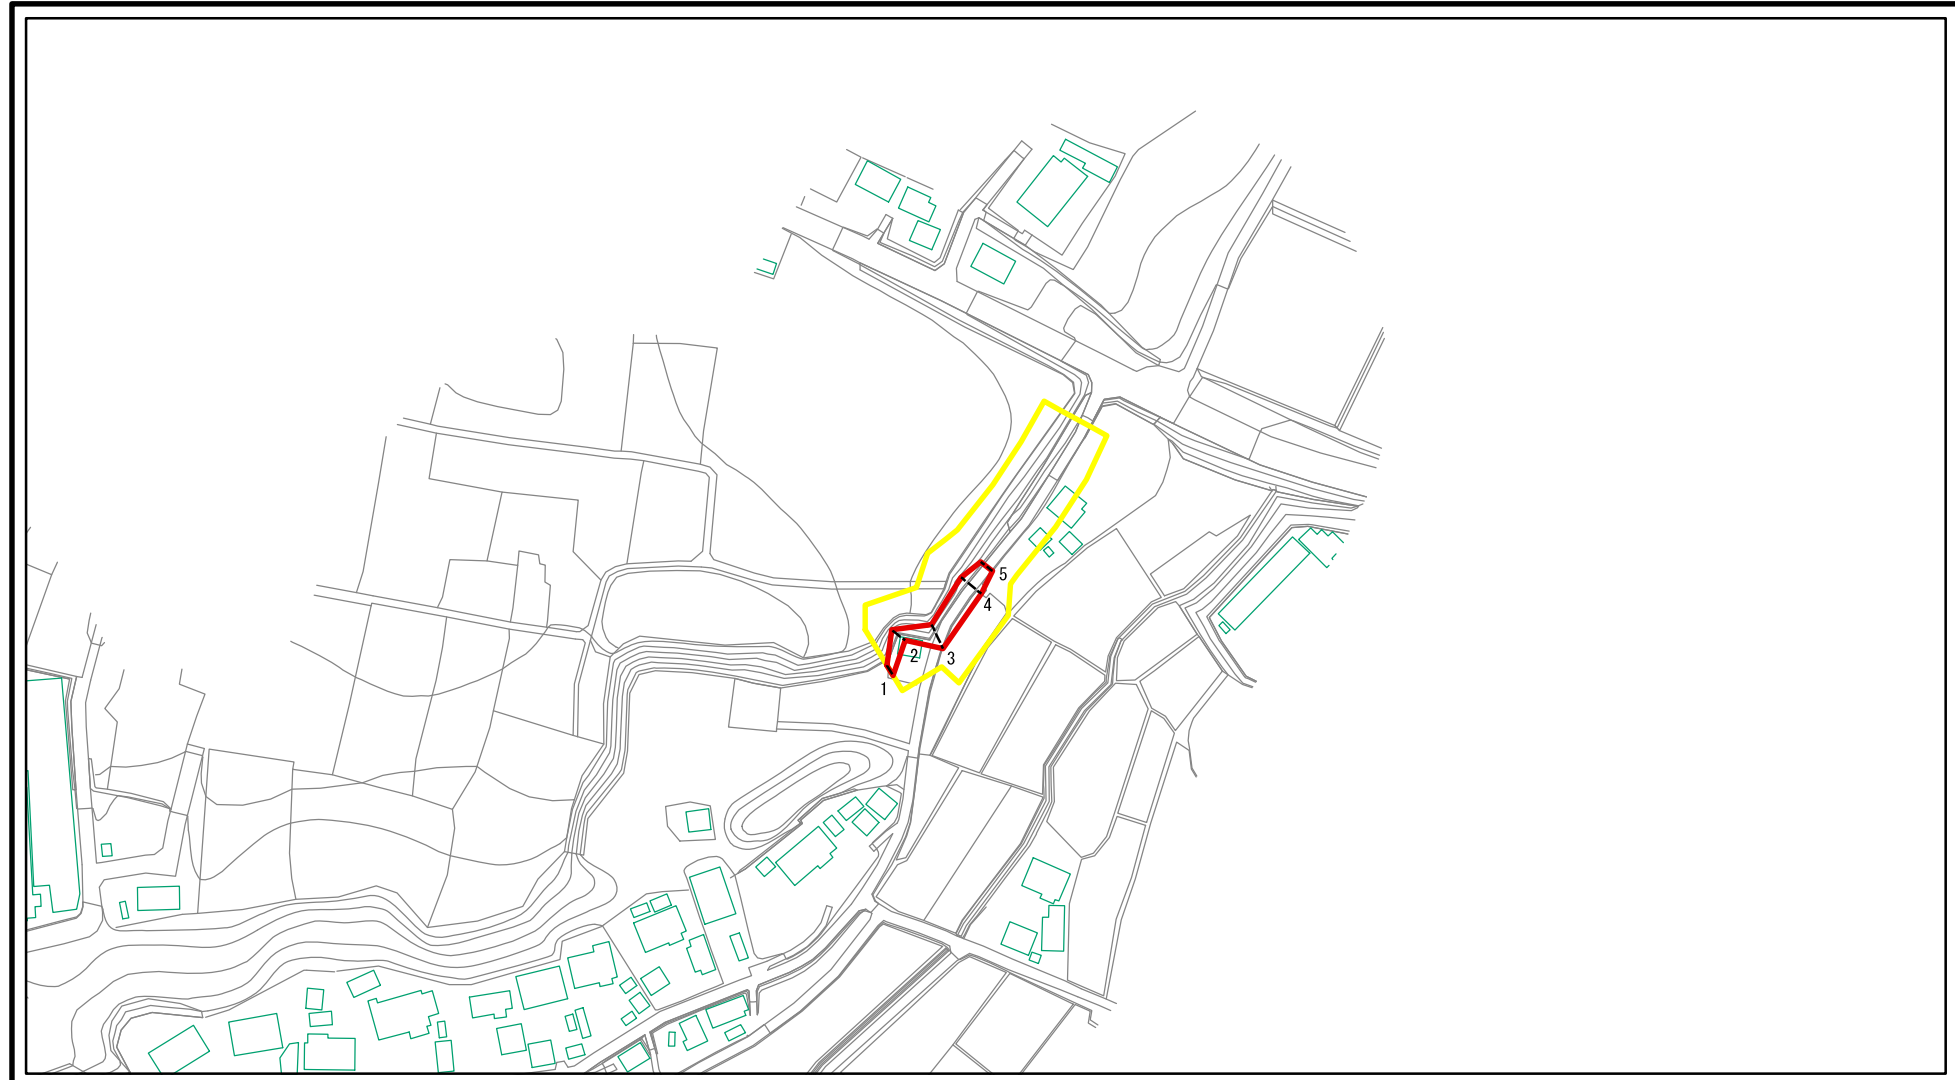
様式-2(急) 土砂災害警戒区域・土砂災害特別警戒区域 区域図(その1)	土砂災害防止法施行令第二条の基準に該当する区域

図中の数字は横断測線番号を示す

自然現象の種類	急傾斜地の崩壊	箇所番号	III-1005
	土砂災害防止法施行令第三条の基準に該当する区域

告示番号	千葉県告示第395号 千葉県告示第399号	箇所名	横橋町6
	土砂等の(移動)高さが1m以下の場合、土砂等の移動による力が100kN/mを超える区域

縮尺	告示年月日	平成24年6月5日	所在地	千葉市花見川区横橋町
	土砂等の堆積の高さが3mを超える区域

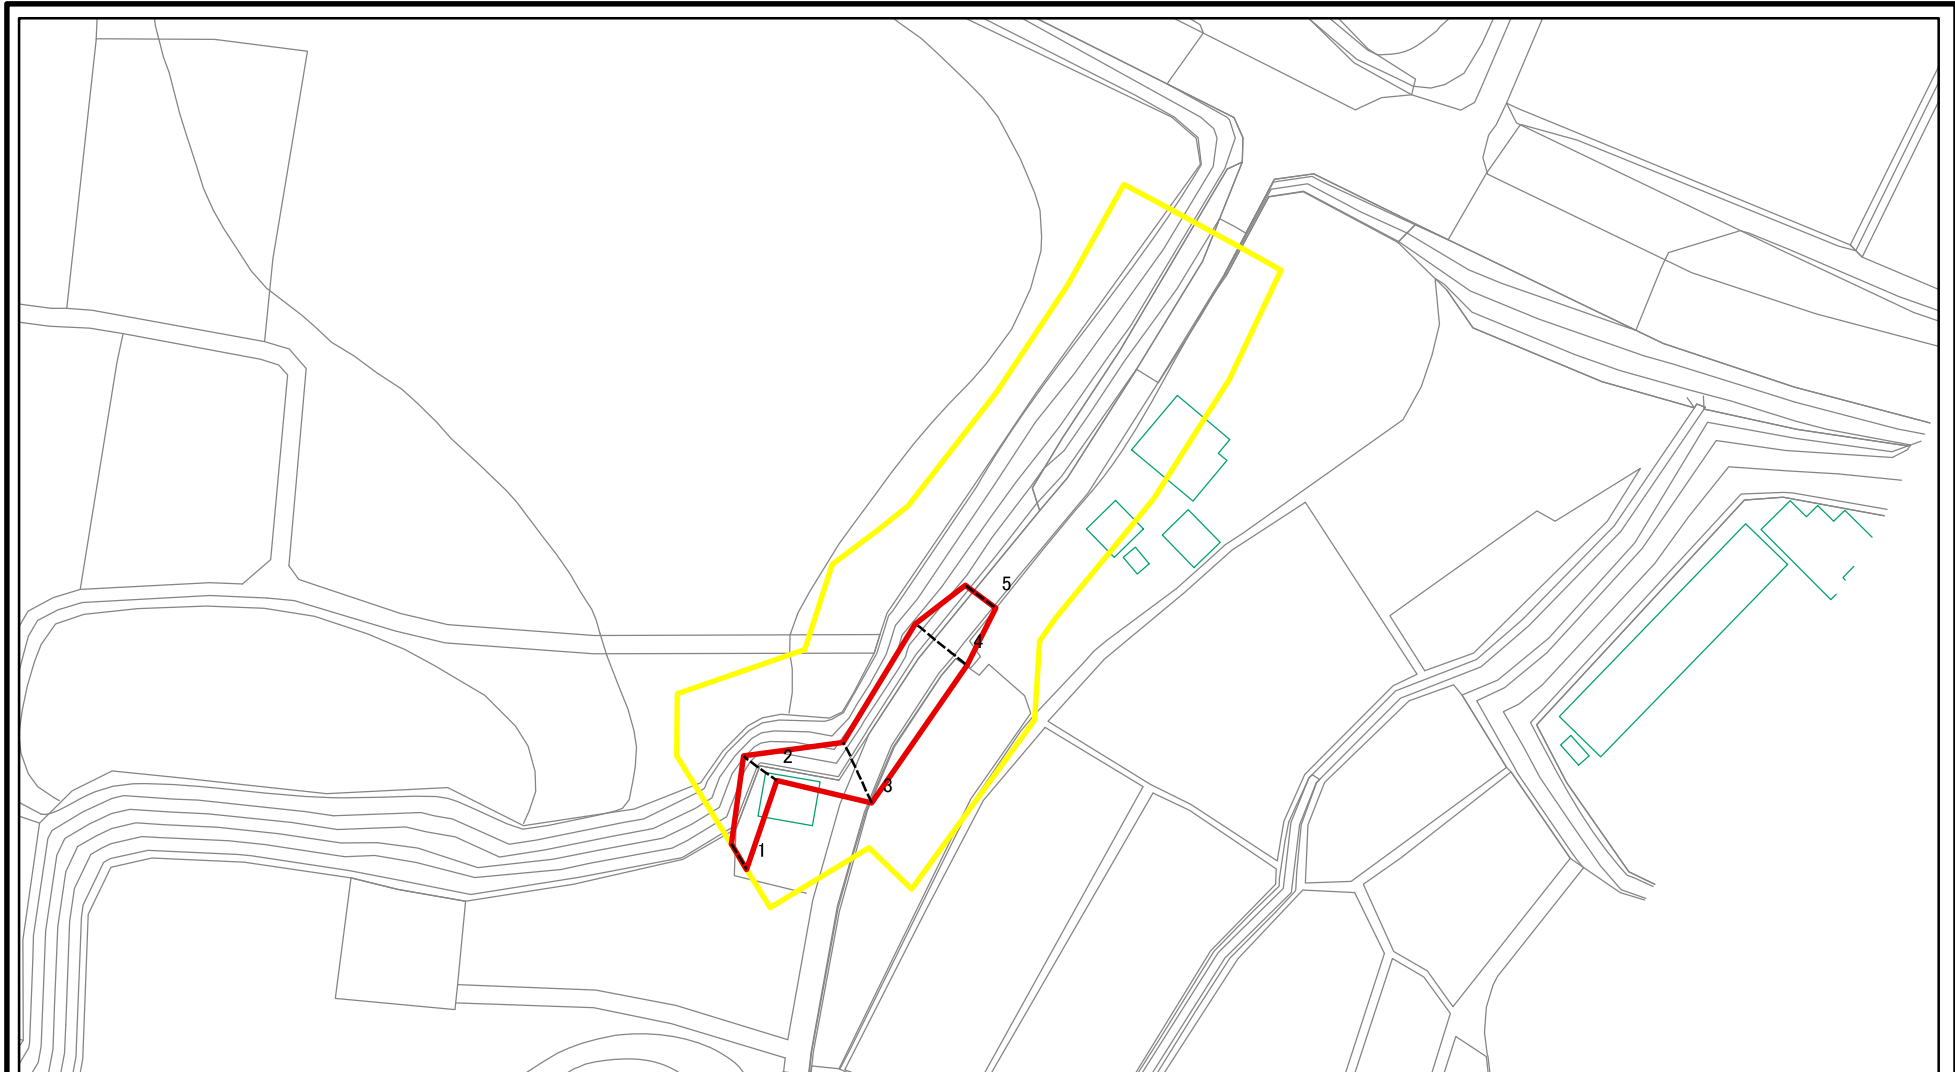
土砂災害警戒区域・土砂災害特別警戒区域
区域図(その2)

図中の数字は横断測線番号を示す

土砂災害防止法施行令第二条の基準に該当する区域	
土砂災害防止法施行令第三条の基準に該当する区域	
それ以外の区域

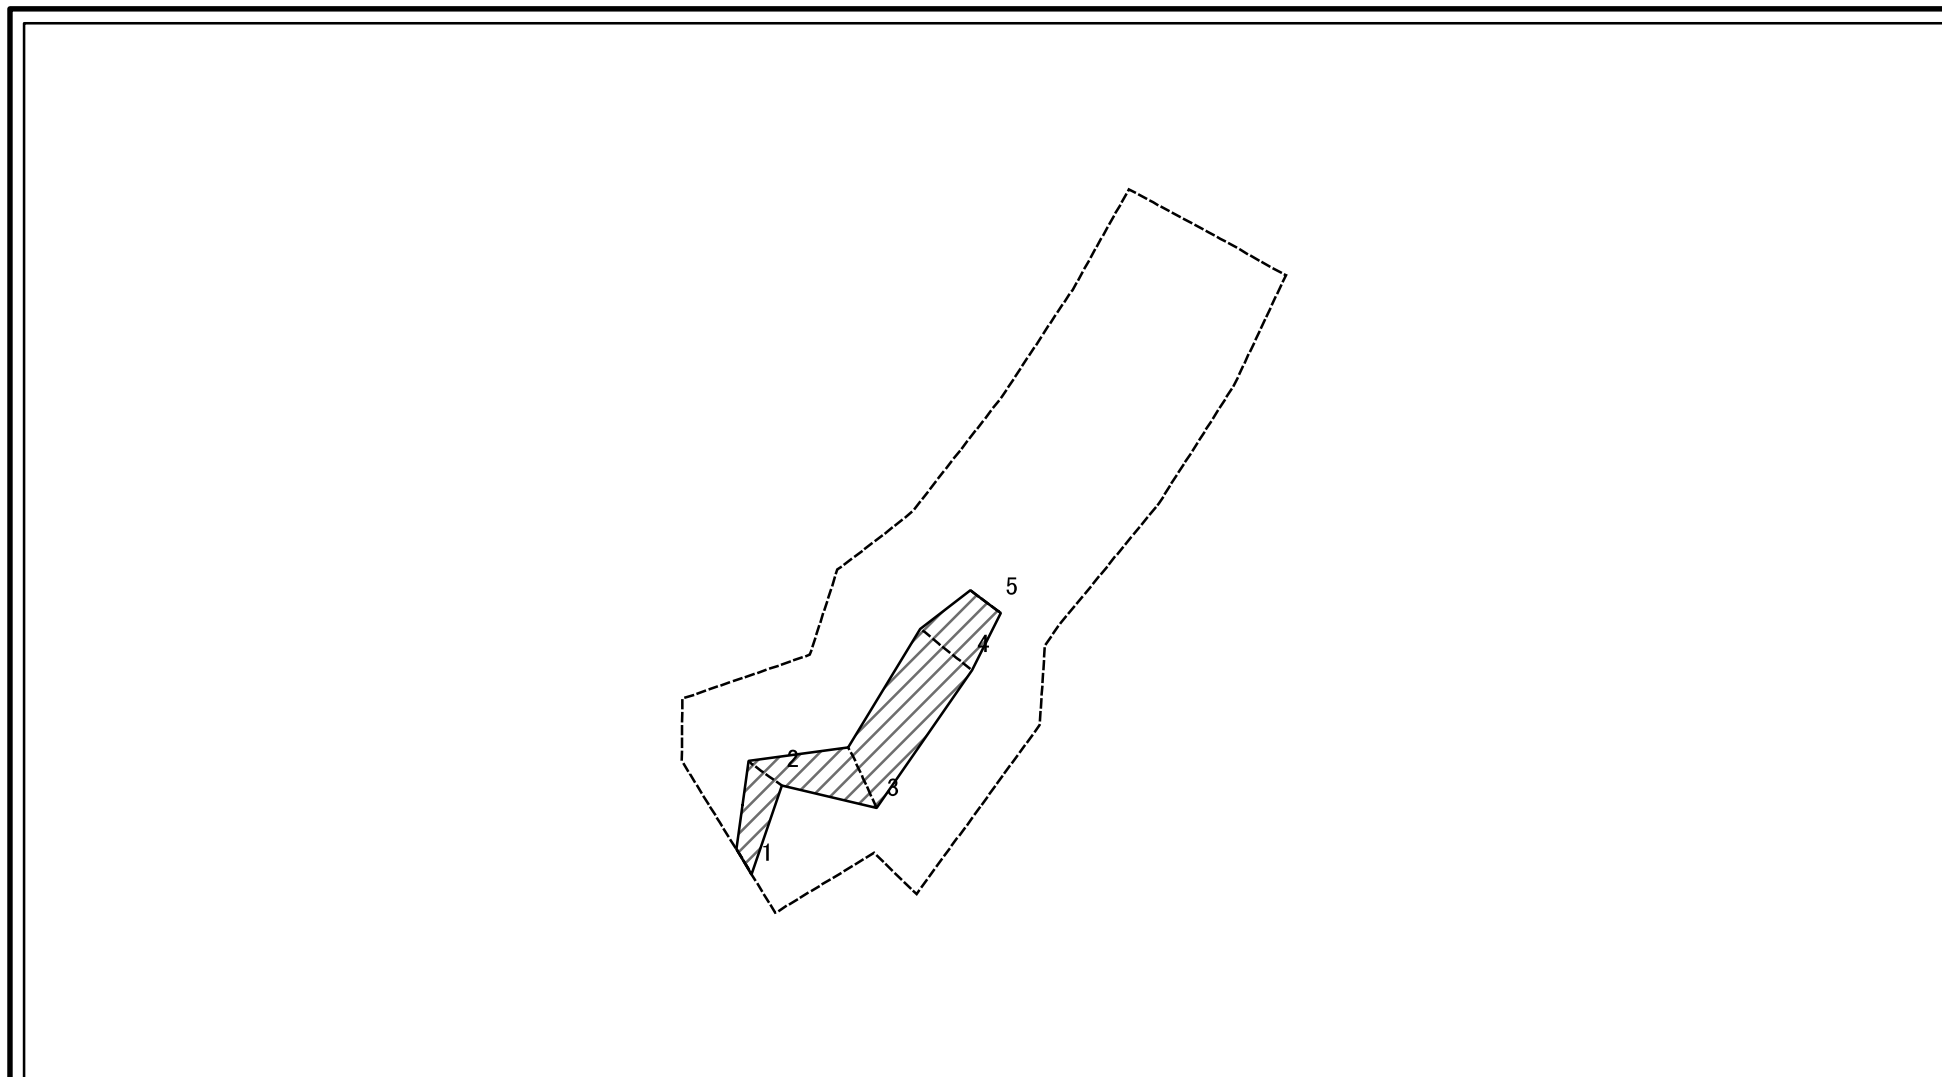
様式-2-2(急)
土砂災害特別警戒区域の区域区分図
(急傾斜地の崩壊に伴う土石等の移動により
建築物の地上部に作用すると想定される力)

図中の数字は横断測線番号を示す

土砂災害防止法施行令第二条の基準に該当する区域	
土砂災害防止法施行令第三条の基準に該当する区域	
それ以外の区域

横断測線の区間	土石等の移動により建築物の地上部に作用すると想定される力				土石等の堆積により建築物の地上部に作用すると想定される力			
	土石等の(移動)高さが1m以下の場合、土石等の移動による力が100kN/m ² を超える区域		それ以外の区域		土石等の堆積の高さが3mを超える区域		それ以外の区域	
	力の大きさのうち最大のもの (kN/m ²)	土石等の高さ (m)	力の大きさのうち最大のもの (kN/m ²)	土石等の高さ (m)	力の大きさのうち最大のもの (kN/m ²)	土石等の高さ (m)	力の大きさのうち最大のもの (kN/m ²)	土石等の高さ (m)
1 ~ 2	-	-	49.85	1.00	-	-	13.76	2.57
2 ~ 3	-	-	72.57	1.00	-	-	13.76	2.57
3 ~ 4	-	-	73.59	1.00	-	-	11.53	2.15
4 ~ 5	-	-	73.59	1.00	-	-	11.24	2.10
6 ~ 7	-	-	-	-	-	-	-	-
7 ~ 8	-	-	-	-	-	-	-	-
8 ~ 9	-	-	-	-	-	-	-	-
9 ~ 10	-	-	-	-	-	-	-	-

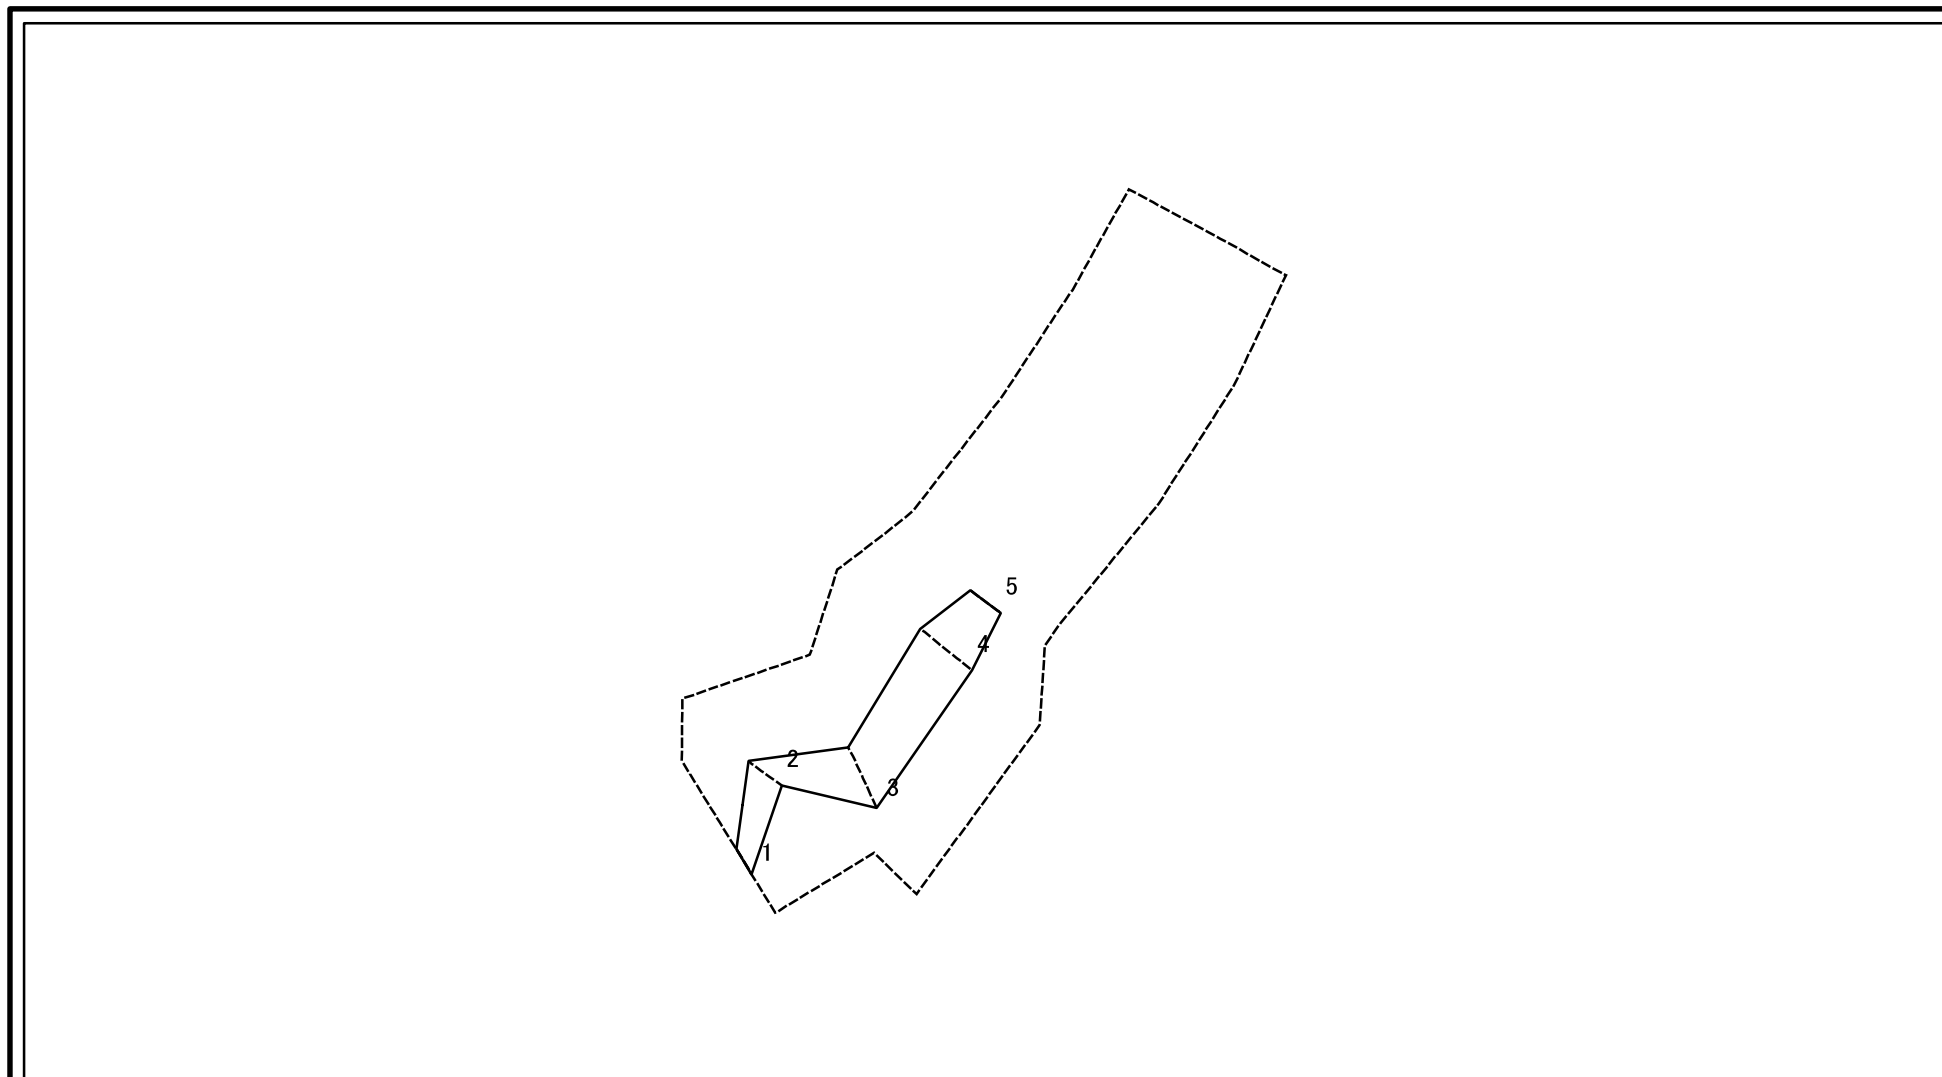
図中の数字は横断測線番号を示す

様式-2-3(急) 土砂災害特別警戒区域の区域区分図 (急傾斜地の崩壊に伴う土石等の堆積により 建築物の地上部に作用すると想定される力)	土砂災害防止法施行令第二条の基準に該当する区域		N 縮尺 1:1,000	自然現象の種類	急傾斜地の崩壊	箇所番号	Ⅲ-1005
	土砂災害防止法施行令第三条の基準に該当する区域			告示番号	千葉県告示第395号 千葉県告示第399号	箇所名	犢橋町6
	それ以外の区域			告示年月日	平成24年6月5日	所在地	千葉市花見川区犢橋町
