# 土砂災害警戒区域等の指定の告示に係る図書（その1）

様式－1(急) 土砂災害警戒区域・土砂災害特別警戒区域位置図	自然現象の種類	急傾斜地の崩壊
	箇所番号	I-1287
	箇所名	馬々台
	所在地	千葉県印西市吉田

自然現象の種類	急傾斜地の崩壊	箇所番号	I-1287
告示番号	警戒区域: 千葉県告示第137号 特別警戒区域: 千葉県告示第144号	箇所名	馬々台
告示年月日	平成24年3月2日	所在地	千葉県印西市吉田

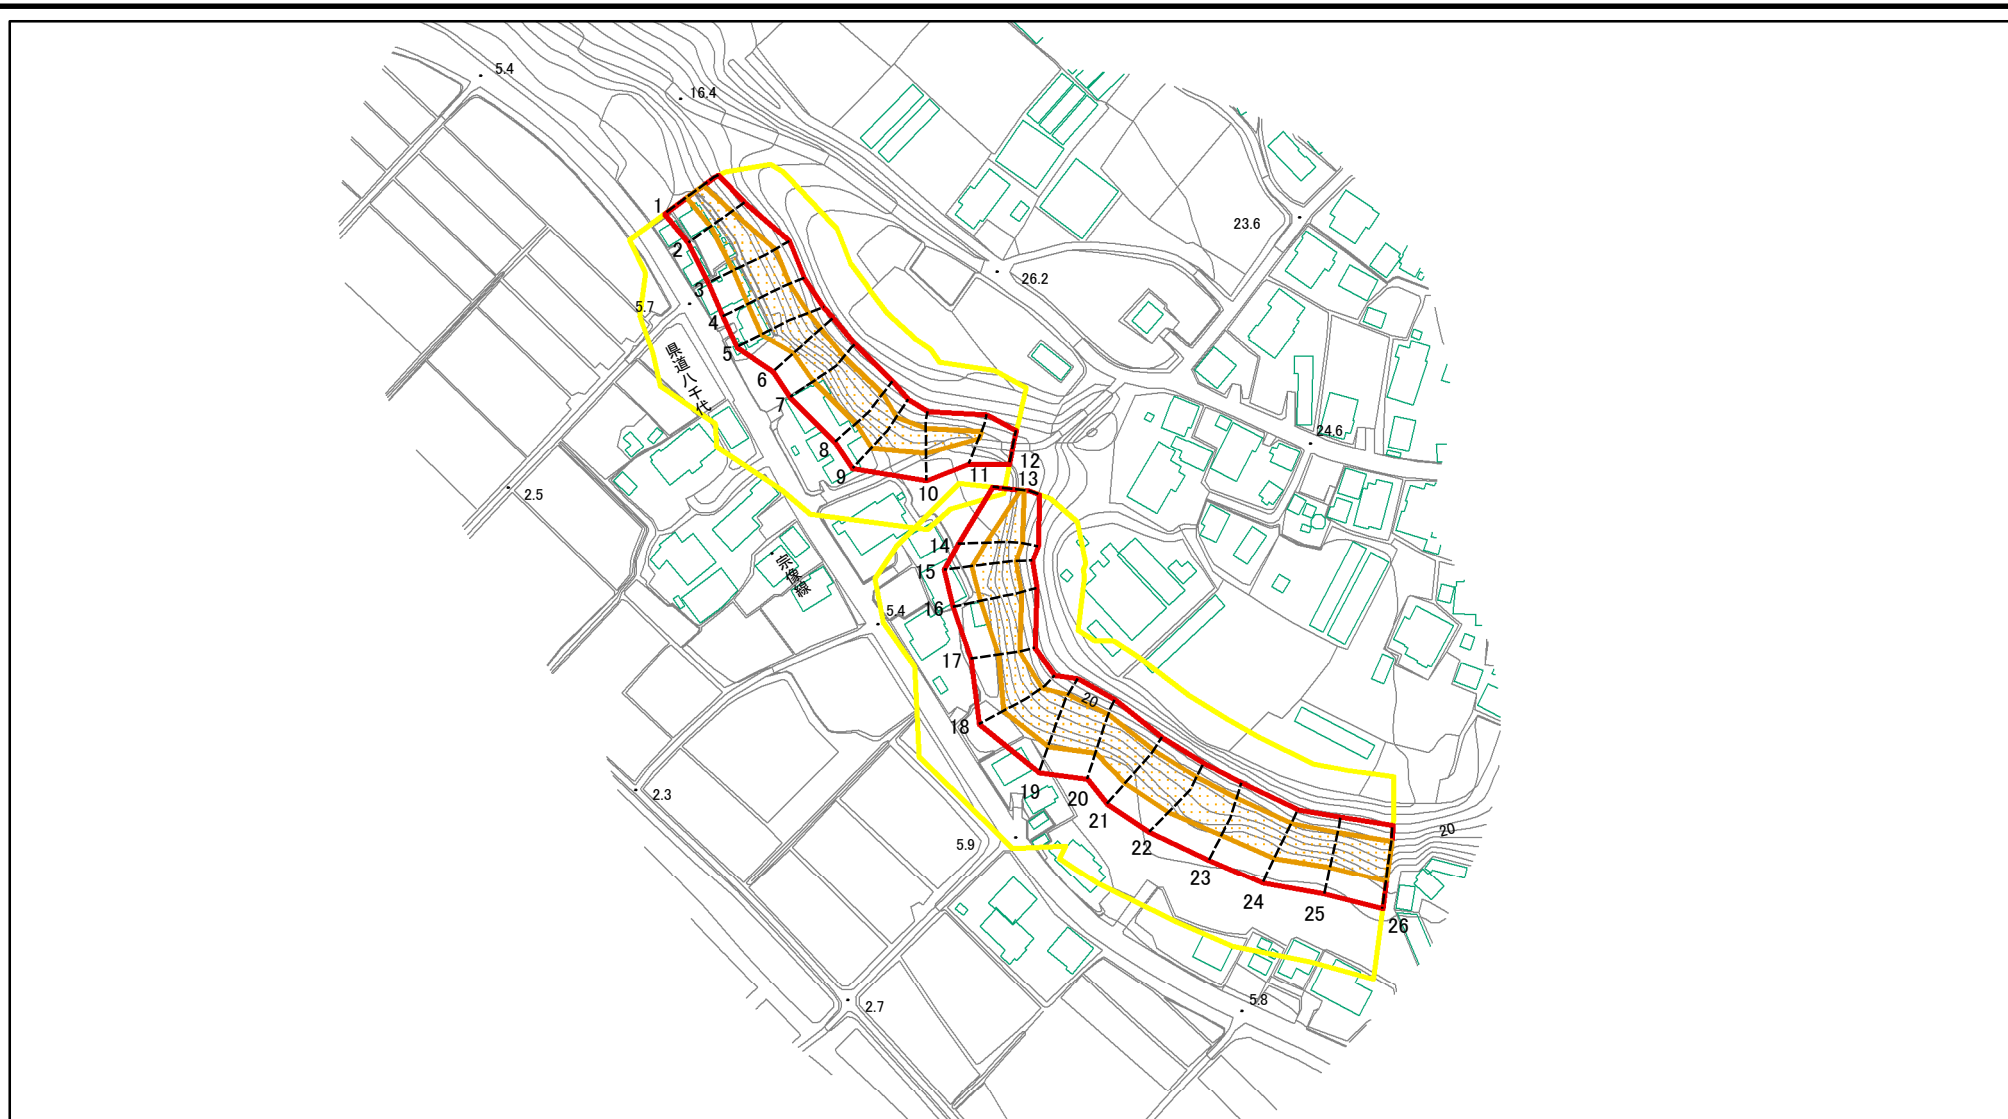
様式-2(急)

図中の数字は横断測線番号を示す

土砂災害警戒区域・土砂災害特別警戒区域

区域図(その1)

土砂災害防止法施行令第二条の基準に該当する区域	
土砂災害防止法施行令第三条の基準に該当する区域	
それ以外の区域

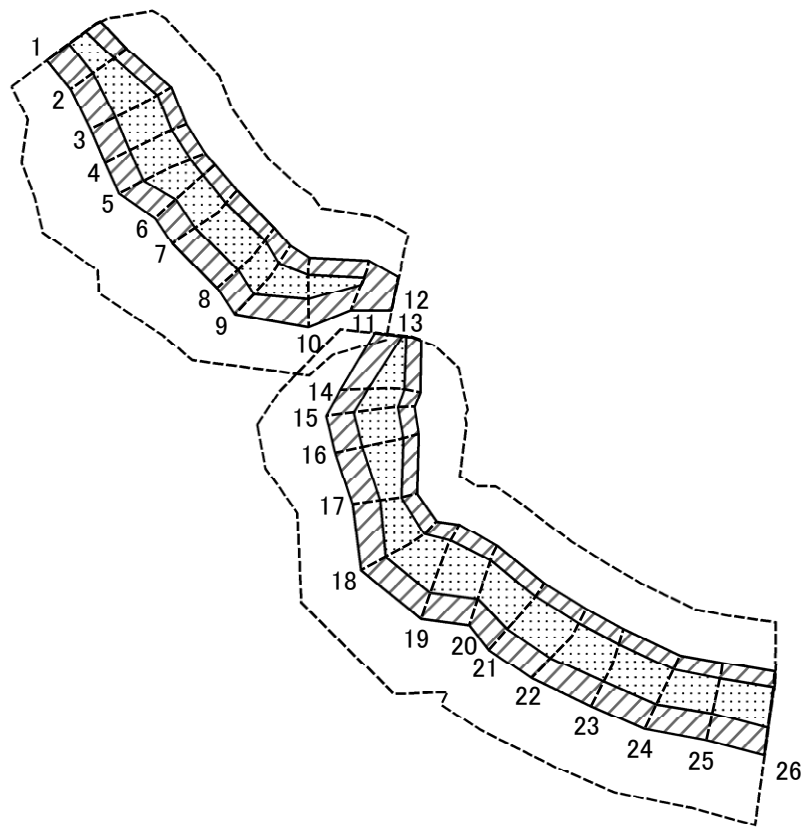
図中の数字は横断測線番号を示す

様式-2-2(急)  
土砂災害特別警戒区域の区域区分図  
(急傾斜地の崩壊に伴う土石等の移動により  
建築物の地上部に作用すると想定される力)

土砂災害防止法施行令第二条の基準に該当する区域	
土砂災害防止法施行令第三条の基準に該当する区域	
それ以外の区域

横断測線の区間	土石等の移動により建築物の地上部に作用すると想定される力				土石等の堆積により建築物の地上部に作用すると想定される力				横断測線の区間	土石等の移動により建築物の地上部に作用すると想定される力				土石等の堆積により建築物の地上部に作用すると想定される力			
	土石等の(移動)高さが1m以下の場合、土石等の移動による力が100kN/m <sup>2</sup> を超える区域		それ以外の区域		土石等の堆積の高さが3mを超える区域		それ以外の区域			土石等の(移動)高さが1m以下の場合、土石等の移動による力が100kN/m <sup>2</sup> を超える区域		それ以外の区域		土石等の堆積の高さが3mを超える区域		それ以外の区域	
	力の大きさのうち最大のもの(kN/m <sup>2</sup> )	土石等の高さ(m)	力の大きさのうち最大のもの(kN/m <sup>2</sup> )	土石等の高さ(m)	力の大きさのうち最大のもの(kN/m <sup>2</sup> )	土石等の高さ(m)	力の大きさのうち最大のもの(kN/m <sup>2</sup> )	土石等の高さ(m)		力の大きさのうち最大のもの(kN/m <sup>2</sup> )	土石等の高さ(m)	力の大きさのうち最大のもの(kN/m <sup>2</sup> )	土石等の高さ(m)	力の大きさのうち最大のもの(kN/m <sup>2</sup> )	土石等の高さ(m)	力の大きさのうち最大のもの(kN/m <sup>2</sup> )	土石等の高さ(m)
1 ~ 2	129.06	1.00	100.00	1.00	-	-	14.49	2.23	~								
2 ~ 3	145.74	1.00	100.00	1.00	-	-	15.29	2.36	~								
3 ~ 4	146.50	1.00	100.00	1.00	-	-	15.64	2.41	~								
4 ~ 5	149.98	1.00	100.00	1.00	-	-	18.06	2.78	~

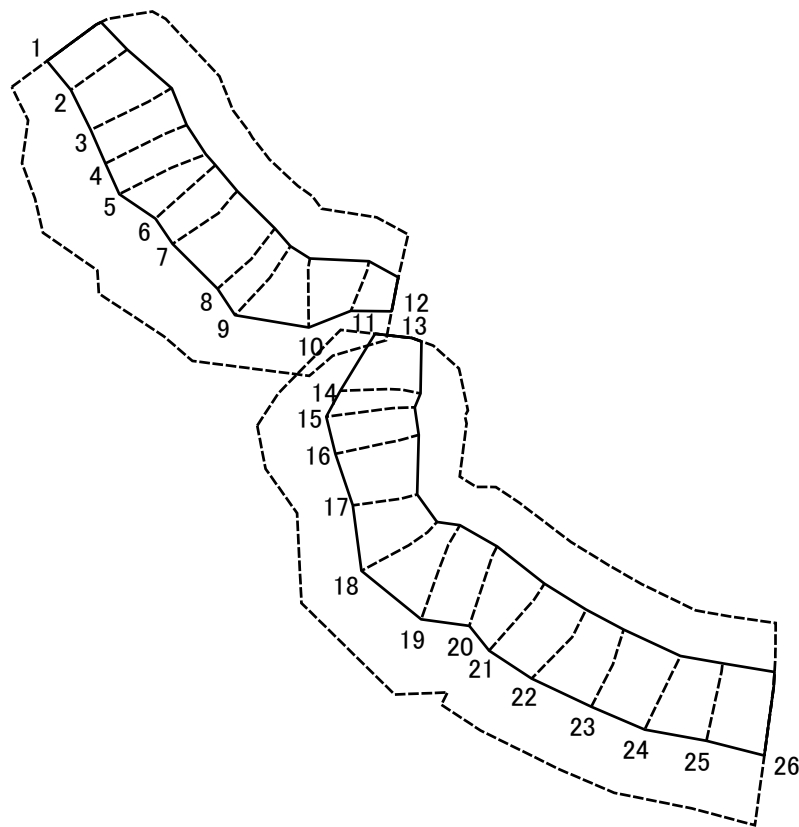
図中の数字は横断測線番号を示す

様式-2-3(急)  
土砂災害特別警戒区域の区域区分図  
(急傾斜地の崩壊に伴う土石等の堆積により建築物の地上部に作用すると想定される力)

土砂災害防止法施行令第二条の基準に該当する区域	
土砂災害防止法施行令第三条の基準に該当する区域	
それ以外の区域
