# 土砂災害警戒区域等の指定の告示に係る図書(様式1)

土砂災害警戒区域・土砂災害特別警戒区域  
位置図

Ⅱ-1651

西古内2

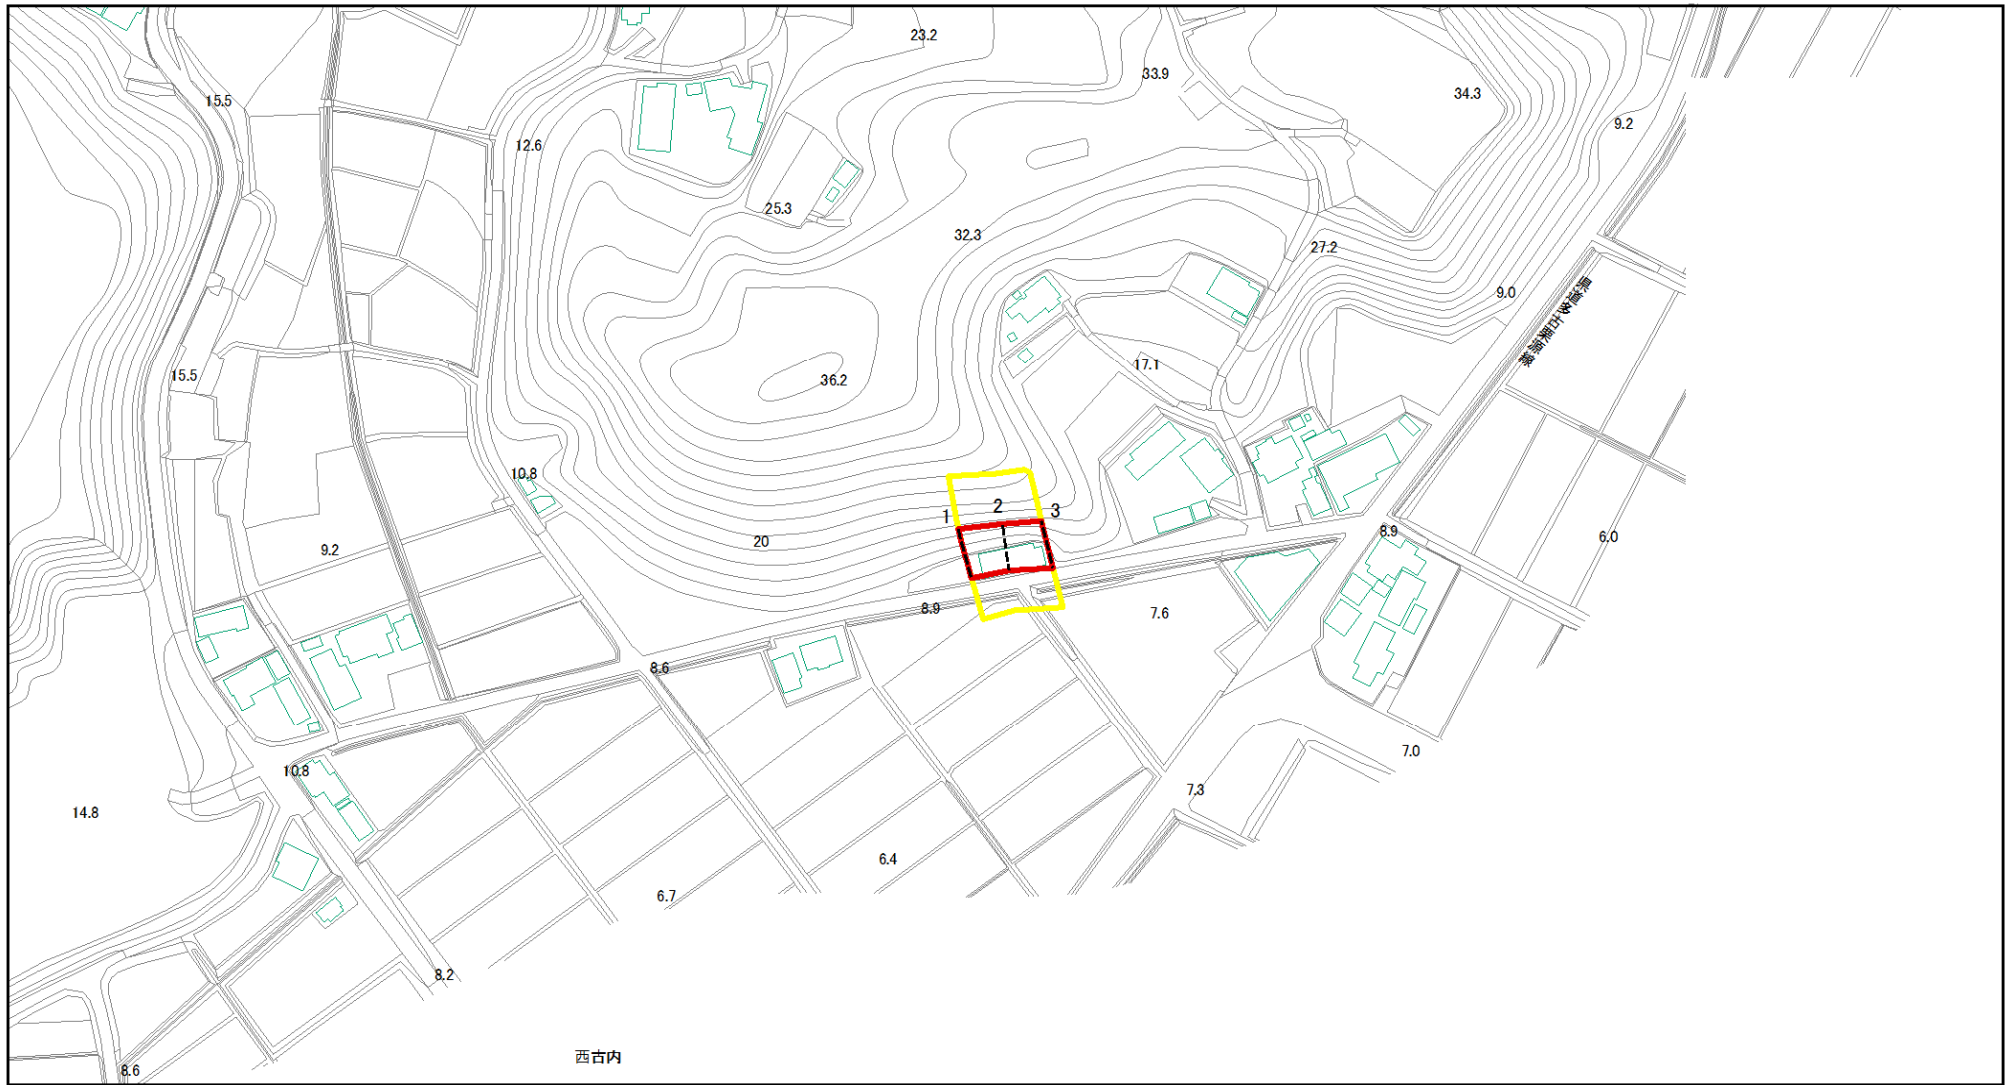
図中の数字は横断測線番号を示す

| 様式2(急)<br>土砂災害警戒区域・土砂災害特別警戒区域<br>区域図 | 土砂災害防止法施行令第二条の基準に該当する区域 | | N<br>縮尺<br>1:2,500 | 自然現象の種類 | 急傾斜地の崩壊 | 箇所番号 | II-1651 |
| | 土砂災害防止法施行令第三条の基準に該当する区域 | | | 告示番号 | 警戒区域:千葉県告示第534号<br>特別警戒区域:千葉県告示第535号 | 箇所名 | 西古内2 |

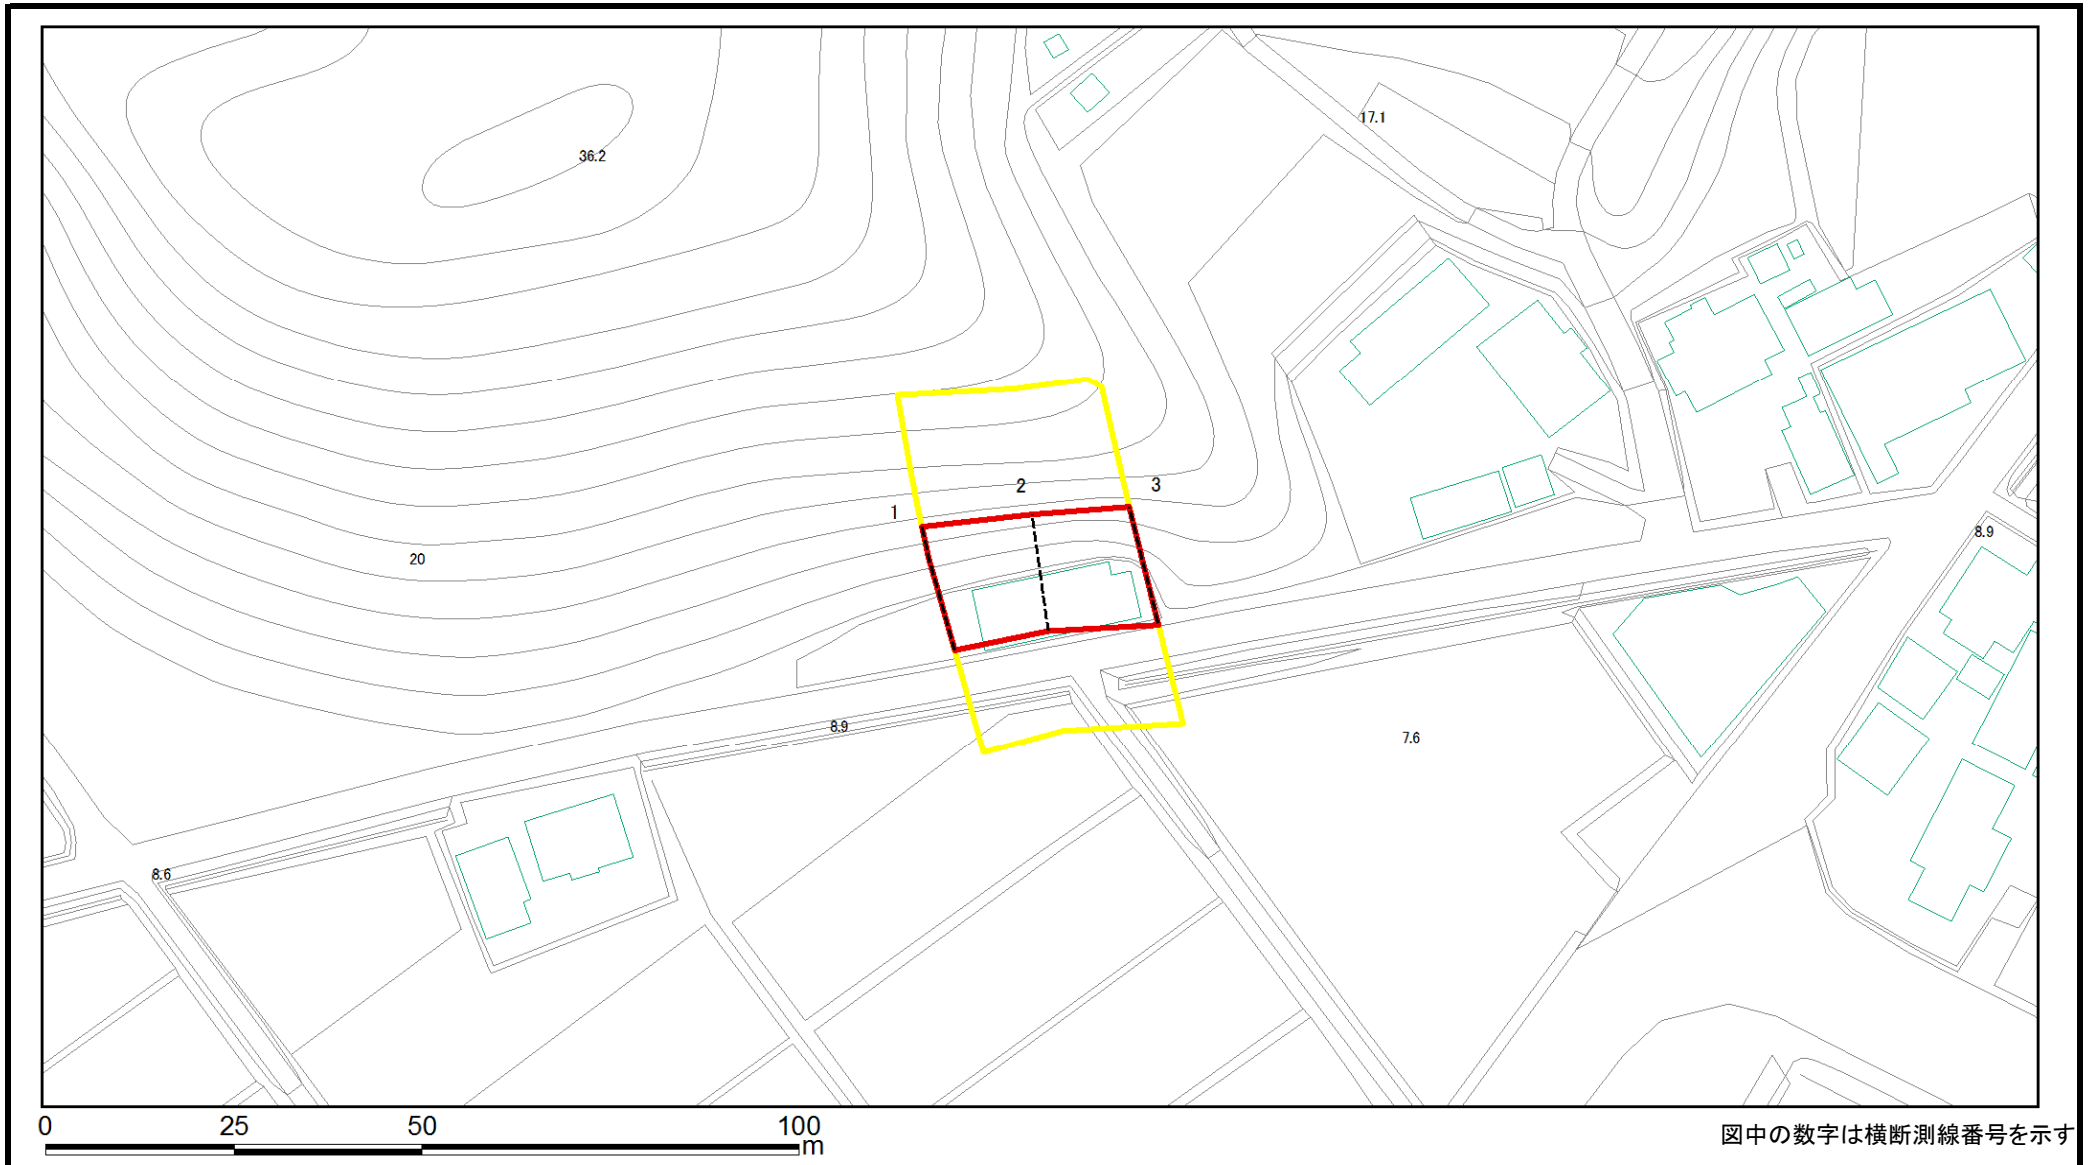
| 様式2(急)<br>土砂災害警戒区域・土砂災害特別警戒区域<br>区域図(参考図) | 土砂災害防止法施行令第二条の基準に該当する区域 | | N<br>縮尺<br>1:1,000 | 自然現象の種類 | 急傾斜地の崩壊 | 箇所番号 | II-1651 |
| | 土砂災害防止法施行令第三条の基準に該当する区域 | | | 告示番号 | 警戒区域:千葉県告示第534号<br>特別警戒区域:千葉県告示第535号 | 箇所名 | 西古内2 |
| | 土砂等の(移動)高さが1m以下の場合、<br>土砂等の移動による力が100kN/m <sup>2</sup> を超える区域 | | | 告示年月日 | 令和2年9月29日 | 所在地 | 香取郡多古町西古内 |
| | 土砂等の堆積の高さが3mを超える区域 | | | | | | |

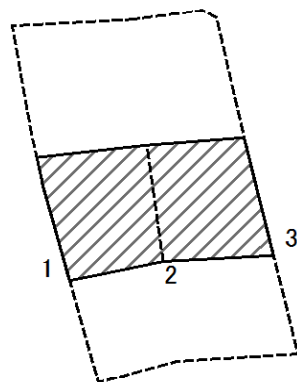
図中の数字は横断測線番号を示す

| 様式2-1(急)<br>土砂災害特別警戒区域の区域区分図<br>(急傾斜地の崩壊に伴う土石などの移動により建築物の地上部に作用すると想定される力) | 土砂災害防止法施行令第二条の基準に該当する区域 | | | 縮尺<br>1:1,000 | 自然現象の種類 | 急傾斜地の崩壊 | 箇所番号 | II-1651 |
| | 土砂災害防止法施行令第三条の基準に該当する区域 | 土石等の(移動)高さが1m以下の場合、土石等の移動による力が100kN/m <sup>2</sup> を超える区域 | | | 告示番号 | 警戒区域:千葉県告示第534号<br>特別警戒区域:千葉県告示第535号 | 箇所名 | 西古内2 |

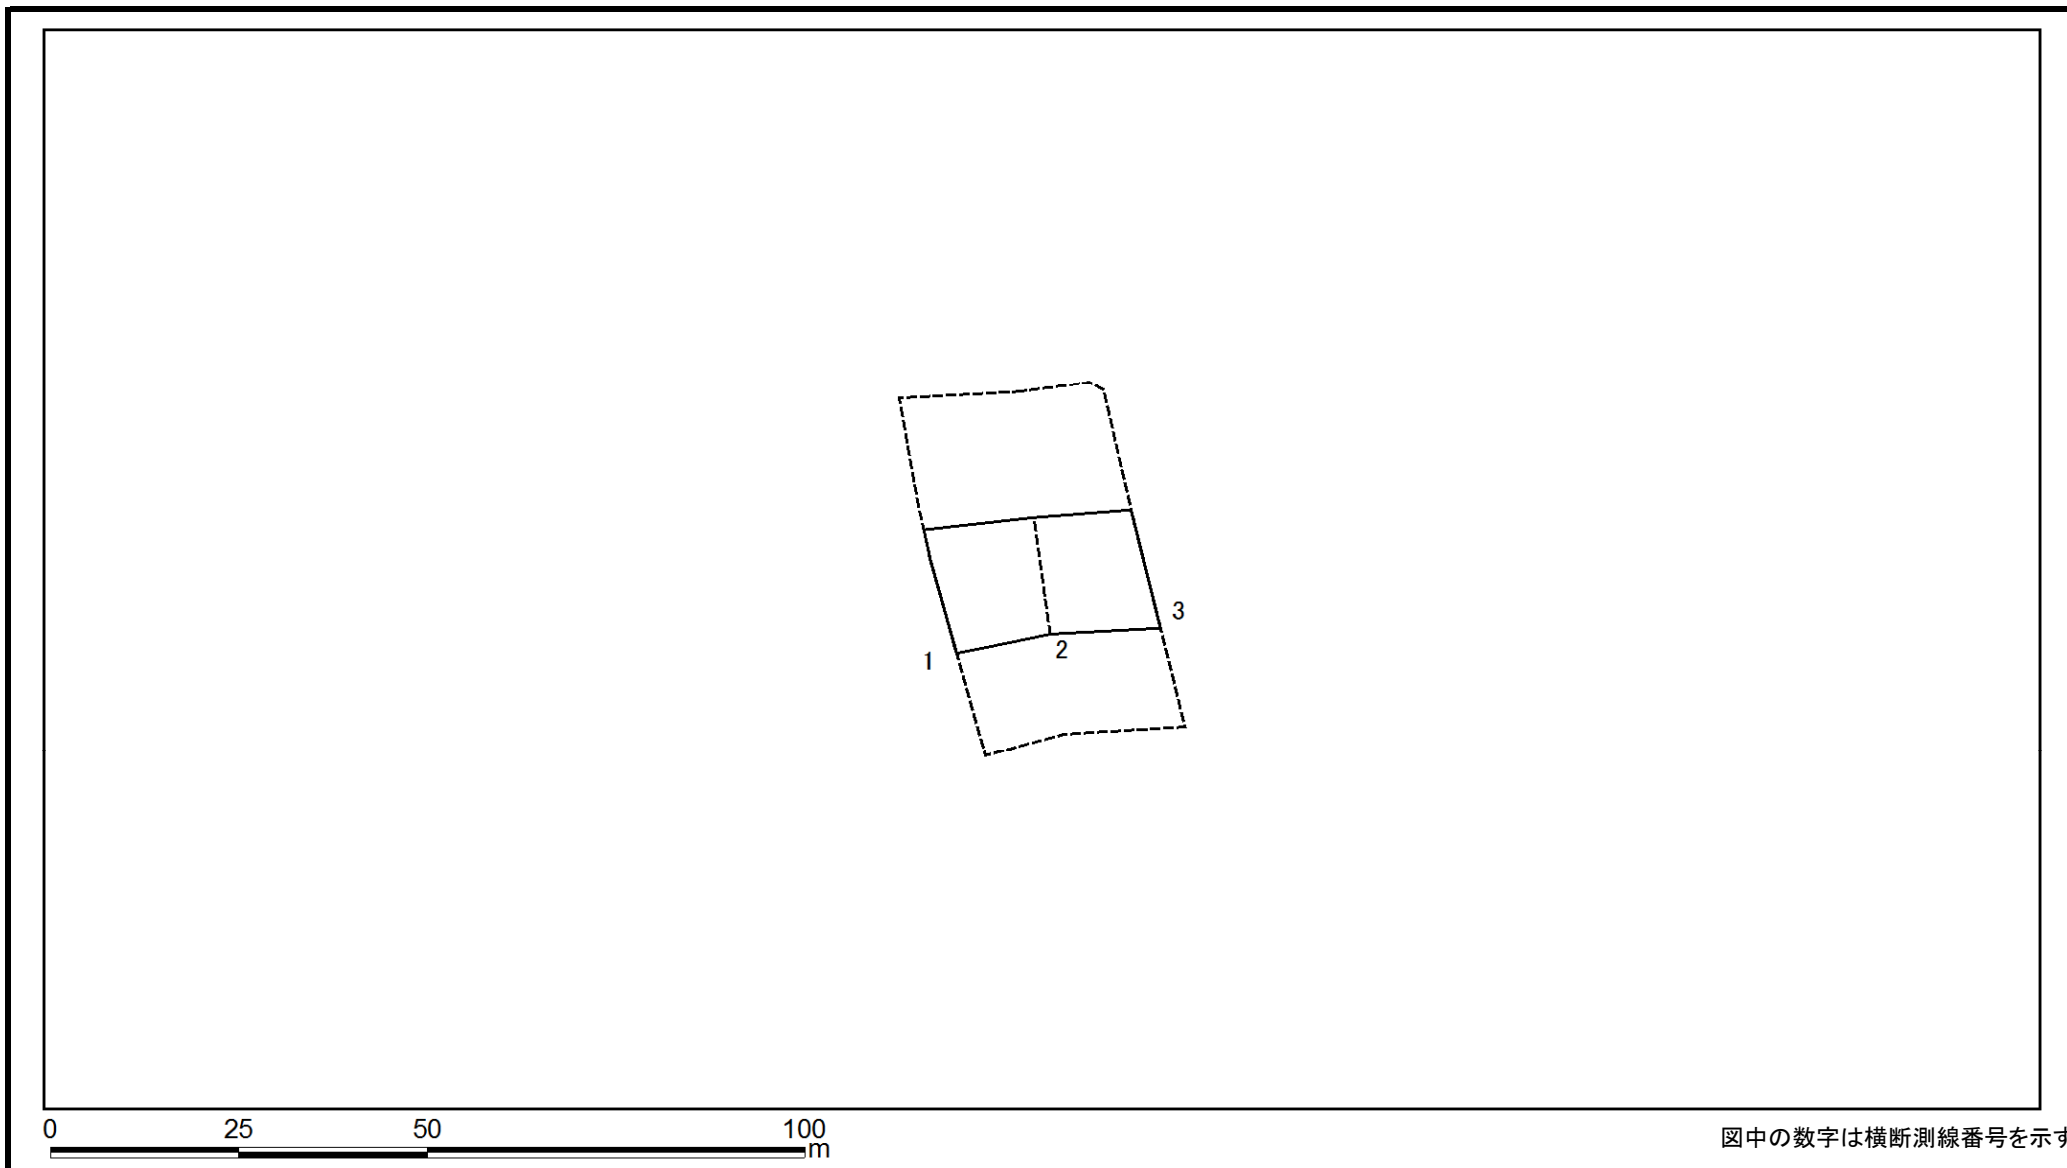
図中の数字は横断測線番号を示す

| 様式2-2(急)<br>土砂災害特別警戒区域の区域区分図<br>(急傾斜地の崩壊に伴う土石などの堆積により<br>建築物の地上部に作用すると想定される力) | 土砂災害防止法施行令第二条の基準に該当する区域 | | | N<br>縮尺<br>1:1,000 | 自然現象の種類 | 急傾斜地の崩壊 | 箇所番号 | II-1651 |
| | 土砂災害防止法施行令第三条の基準に該当する区域 | 土石等の堆積の高さが3mを超える区域 | | | 告示番号 | 警戒区域: 千葉県告示第534号<br>特別警戒区域: 千葉県告示第535号 | 箇所名 | 西古内2 |
