土砂災害警戒区域等の指定の告示に係る図書(様式1)

| | 箇所名 | 大原20 |
| | 所在地 | 千葉県いすみ市大原字村ノ台 |

| 様式3(急) 建築物の構造の規制に必要な衝撃に関する事項 | 自然現象の種類 | 急傾斜地の崩壊 | 箇所番号 | Ⅱ-4203 |

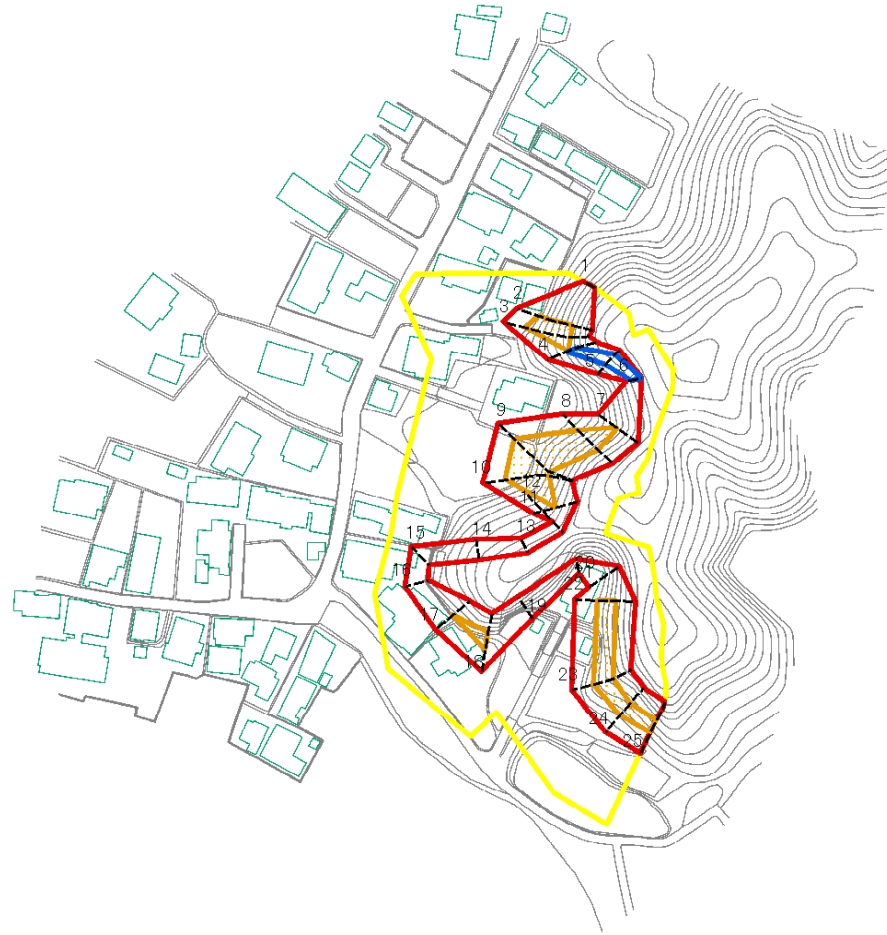
土砂災害警戒区域等の指定の告示に係る図書(様式2)

| 様式2(急) 土砂災害警戒区域・土砂災害特別警戒区域 区域 区域図 | 土砂災害防止法施行令第二条の基準に該当する区域 | | | N 縮尺 1:2,500 | 自然現象の種類 | 急傾斜地の崩壊 | 箇所番号 | Ⅱ-4203 |
| | 土砂災害防止法施行令第三条の基準に該当する区域 | 土石等の(移動)高さが1m以下の場合、土石等の移動による力が100kN/m ² を超える区域 | | | 告示番号 | 警戒区域:千葉県告示 第781号 特別警戒区域:千葉県告示 第784号 | 箇所名 | 大原20 |
| | | 土石等の堆積の高さが3mを超える区域 | | | 告示年月日 | 平成23年11月22日 | 所在地 | 千葉県いすみ市大原字村ノ台 |

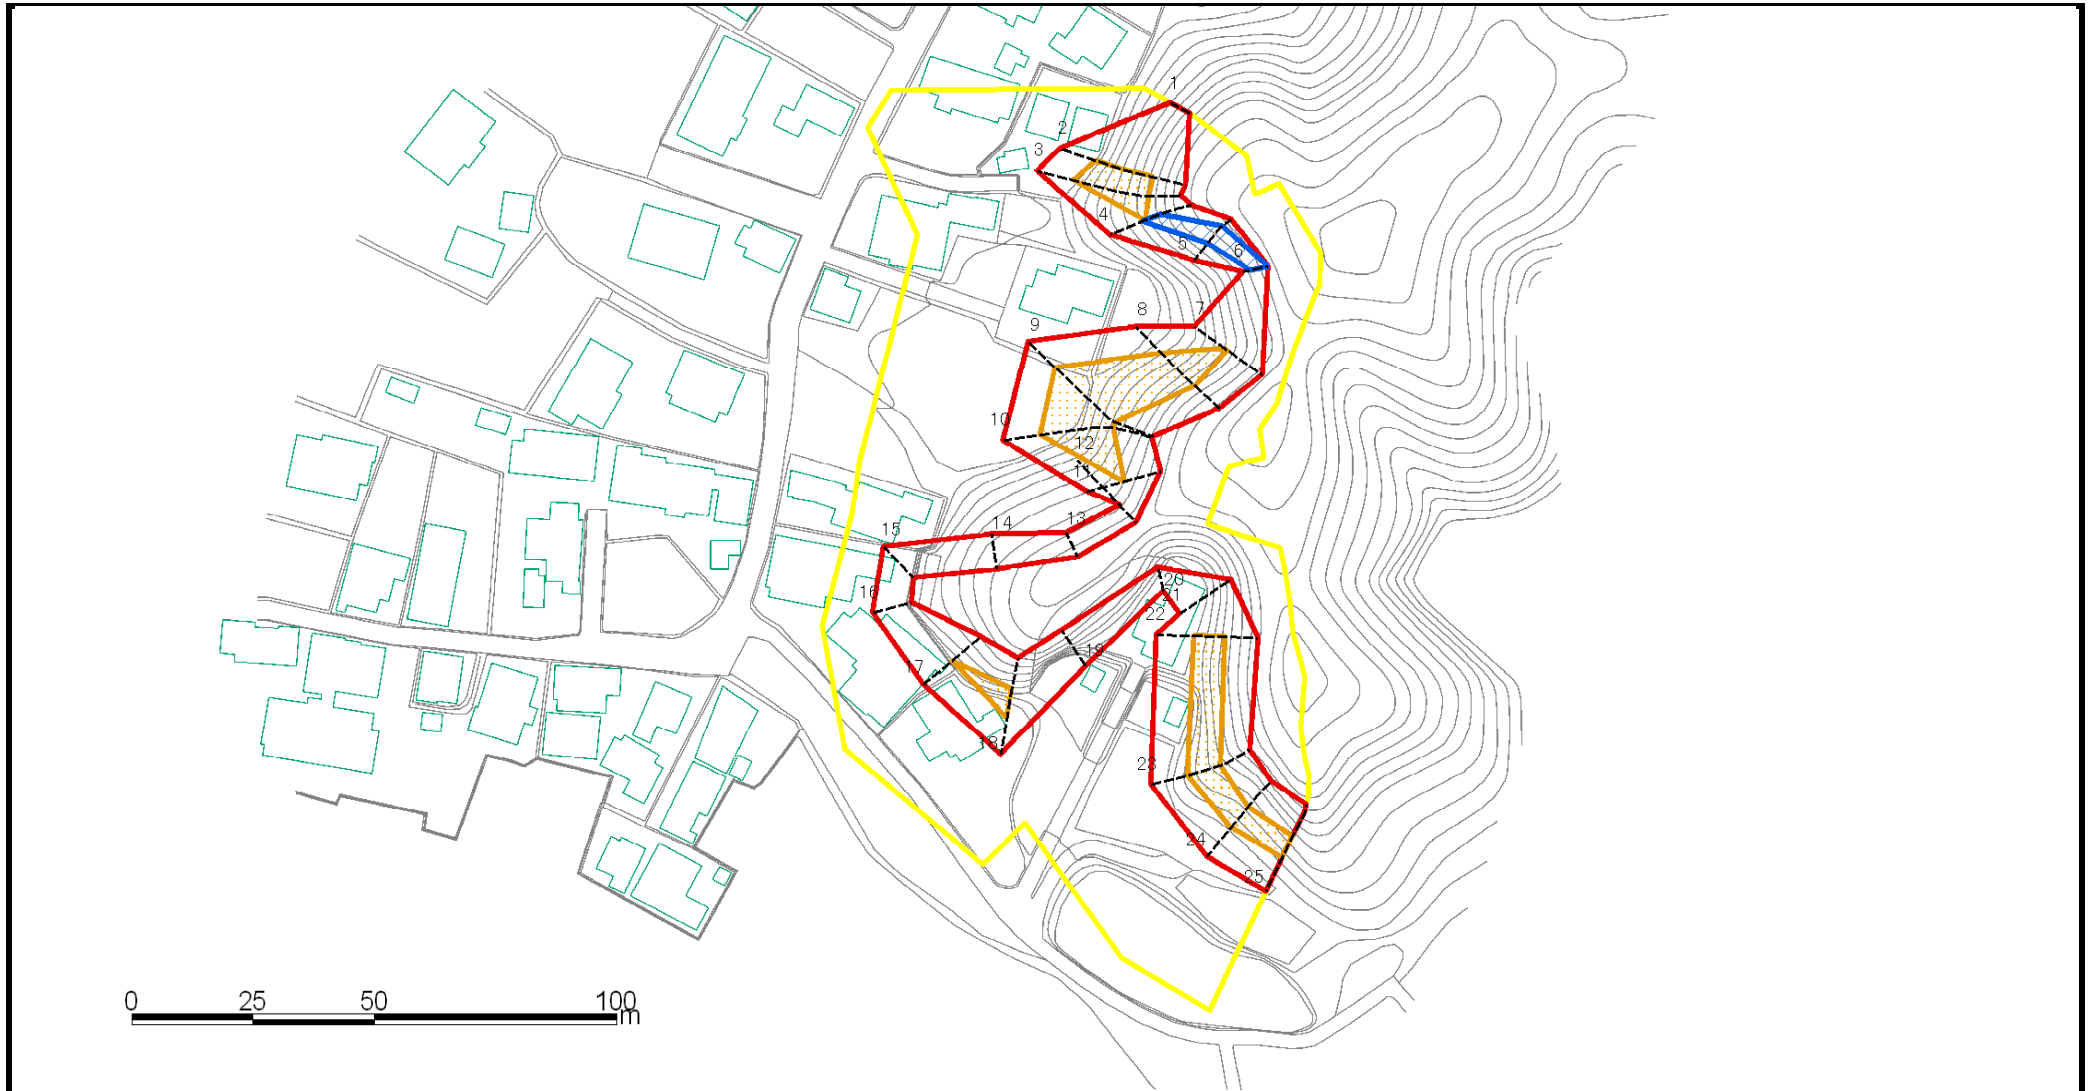
土砂災害警戒区域等の指定の告示に係る図書(様式2)参考図

| 様式2(急) 土砂災害警戒区域・土砂災害特別警戒区域 区域 区域図(参考図) | 土砂災害防止法施行令第二条の基準に該当する区域 | | | N 縮尺 1:1,500 | 自然現象の種類 | 急傾斜地の崩壊 | 箇所番号 | Ⅱ-4203 |
| | 土砂災害防止法施行令第三条の基準に該当する区域 | 土石等の(移動)高さが1m以下の場合、土石等の移動による力が100kN/m ² を超える区域 | | | 告示番号 | 警戒区域:千葉県告示 第781号 特別警戒区域:千葉県告示 第784号 | 箇所名 | 大原20 |
| | | 土石等の堆積の高さが3mを超える区域 | | 告示年月日 | 平成23年11月22日 | 所在地 | 千葉県いすみ市大原字村ノ台 | |

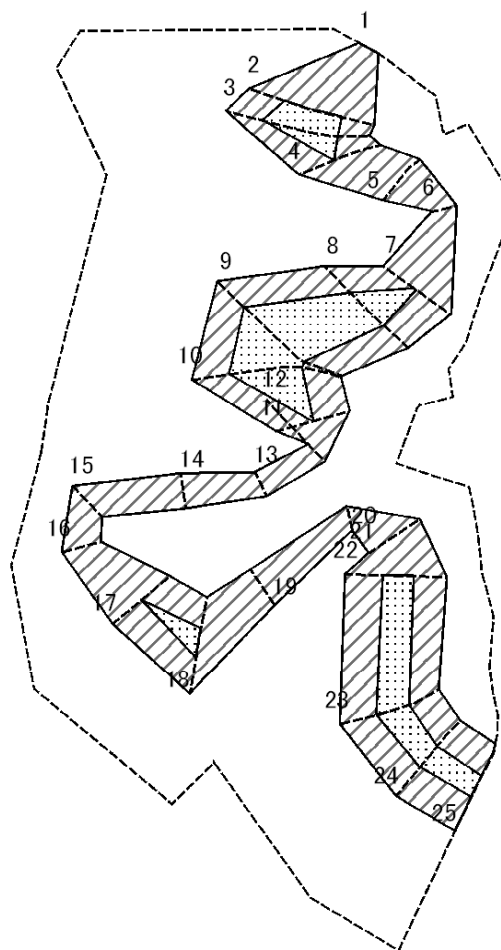
土砂災害警戒区域等の指定の告示に係る図書(様式2-1)

図中の数字は区域の区分番号を表す

| 様式2-1(急) 土砂災害特別警戒区域の区域区分図 (急傾斜地の崩壊に伴う土石などの移動により建築物の地上部に作用すると想定される力)〈力区分:移動〉 | 土砂災害防止法施行令第二条の基準に該当する区域 | | 縮尺 1:1,500 | 自然現象の種類 | 急傾斜地の崩壊 | 箇所番号 | II-4203 |
| | 土砂災害防止法施行令第三条の基準に該当する区域 | 土石等の(移動)高さが1m以下の場合、土石等の移動による力が100kN/m ² を超える区域 | | 告示番号 | 警戒区域:千葉県告示 第781号 特別警戒区域:千葉県告示 第784号 | 箇所名 | 大原20 |

| 横断測線の区間 | 土石等の移動により建築物の地上部に作用すると想定される力 | | | | 土石等の堆積により建築物の地上部に作用すると想定される力 | | | | 横断測線の区間 | 土石等の移動により建築物の地上部に作用すると想定される力 | | | | 土石等の堆積により建築物の地上部に作用すると想定される力 | | | |
| | 土石等の(移動)高さが1m以下の場合、土石等の移動による力が100kN/m ² を超える区域 | | それ以外の区域 | | 土石等の堆積の高さが3mを超える区域 | | それ以外の区域 | | | 土石等の(移動)高さが1m以下の場合、土石等の移動による力が100kN/m ² を超える区域 | | それ以外の区域 | | 土石等の堆積の高さが3mを超える区域 | | それ以外の区域 | |
| | 力の大きさのうち最大のもの (kN/m ²) | 土石等の高さ (m) | 力の大きさのうち最大のもの (kN/m ²) | 土石等の高さ (m) | 力の大きさのうち最大のもの (kN/m ²) | 土石等の高さ (m) | 力の大きさのうち最大のもの (kN/m ²) | 土石等の高さ (m) | | 力の大きさのうち最大のもの (kN/m ²) | 土石等の高さ (m) | 力の大きさのうち最大のもの (kN/m ²) | 土石等の高さ (m) | 力の大きさのうち最大のもの (kN/m ²) | 土石等の高さ (m) | 力の大きさのうち最大のもの (kN/m ²) | 土石等の高さ (m) |

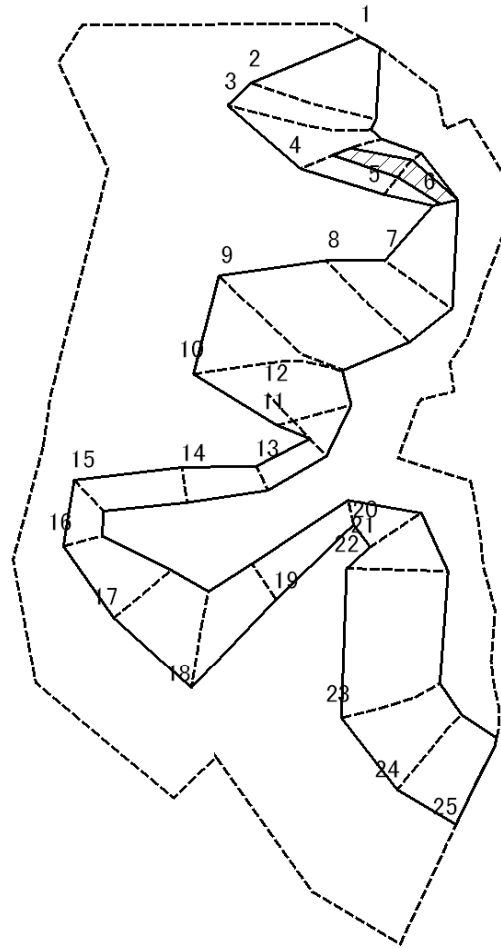
土砂災害警戒区域等の指定の告示に係る図書(様式2-2)

図中の数字は区域の区分番号を表す

| 様式2-2(急) 土砂災害特別警戒区域の区域区分図 (急傾斜地の崩壊に伴う土石などの堆積により建築物の地上部に作用すると想定される力) <力区分: 堆積> | 土砂災害防止法施行令第二条の基準に該当する区域 | | 縮尺 1:1,500 | 自然現象の種類 | 急傾斜地の崩壊 | 箇所番号 | Ⅱ-4203 |
| | 土砂災害防止法施行令第三条の基準に該当する区域 | 土石等の堆積の高さが3mを超える区域 | | | 告示番号 | 警戒区域:千葉県告示 第781号 特別警戒区域:千葉県告示 第784号 | 箇所名 |
