土砂災害警戒区域等の指定の告示に係る図書(その1)

様式-1(急)
土砂災害警戒区域・土砂災害特別警戒区域
位置図

Ⅱ-3178

佐貫45

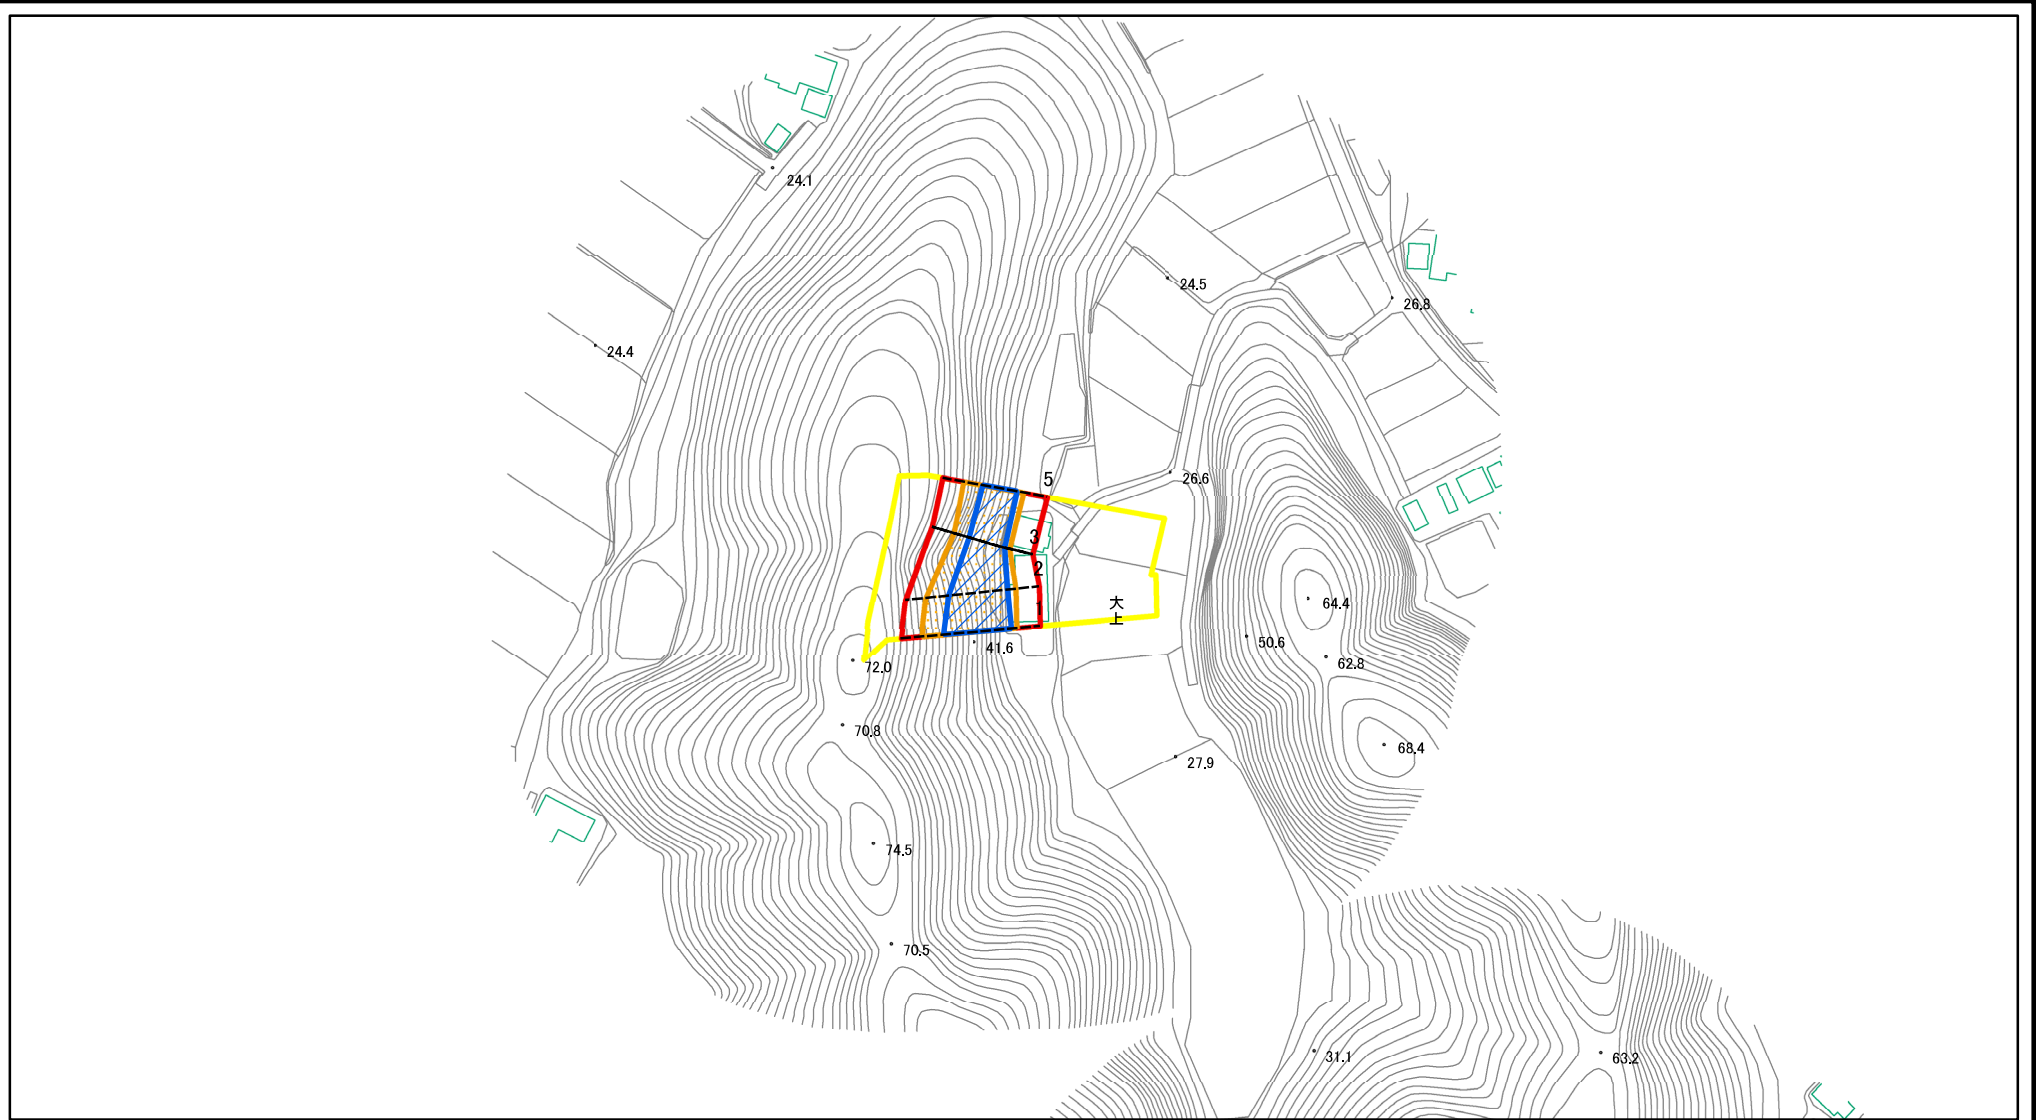
図中の数字は横断測線番号を示す

様式-2(急) 土砂災害警戒区域・土砂災害特別警戒区域 区域図(その1)	土砂災害防止法施行令第二条の基準に該当する区域		N 縮尺 1:2,500	自然現象の種類	急傾斜地の崩壊	箇所番号	II-3178
	土砂災害防止法施行令第三条の基準に該当する区域			告示番号	千葉県告示第707号 千葉県告示第708号	箇所名	佐貫45
	それ以外の区域			告示年月日	平成21年10月9日	所在地	千葉県長生郡睦沢町佐貫

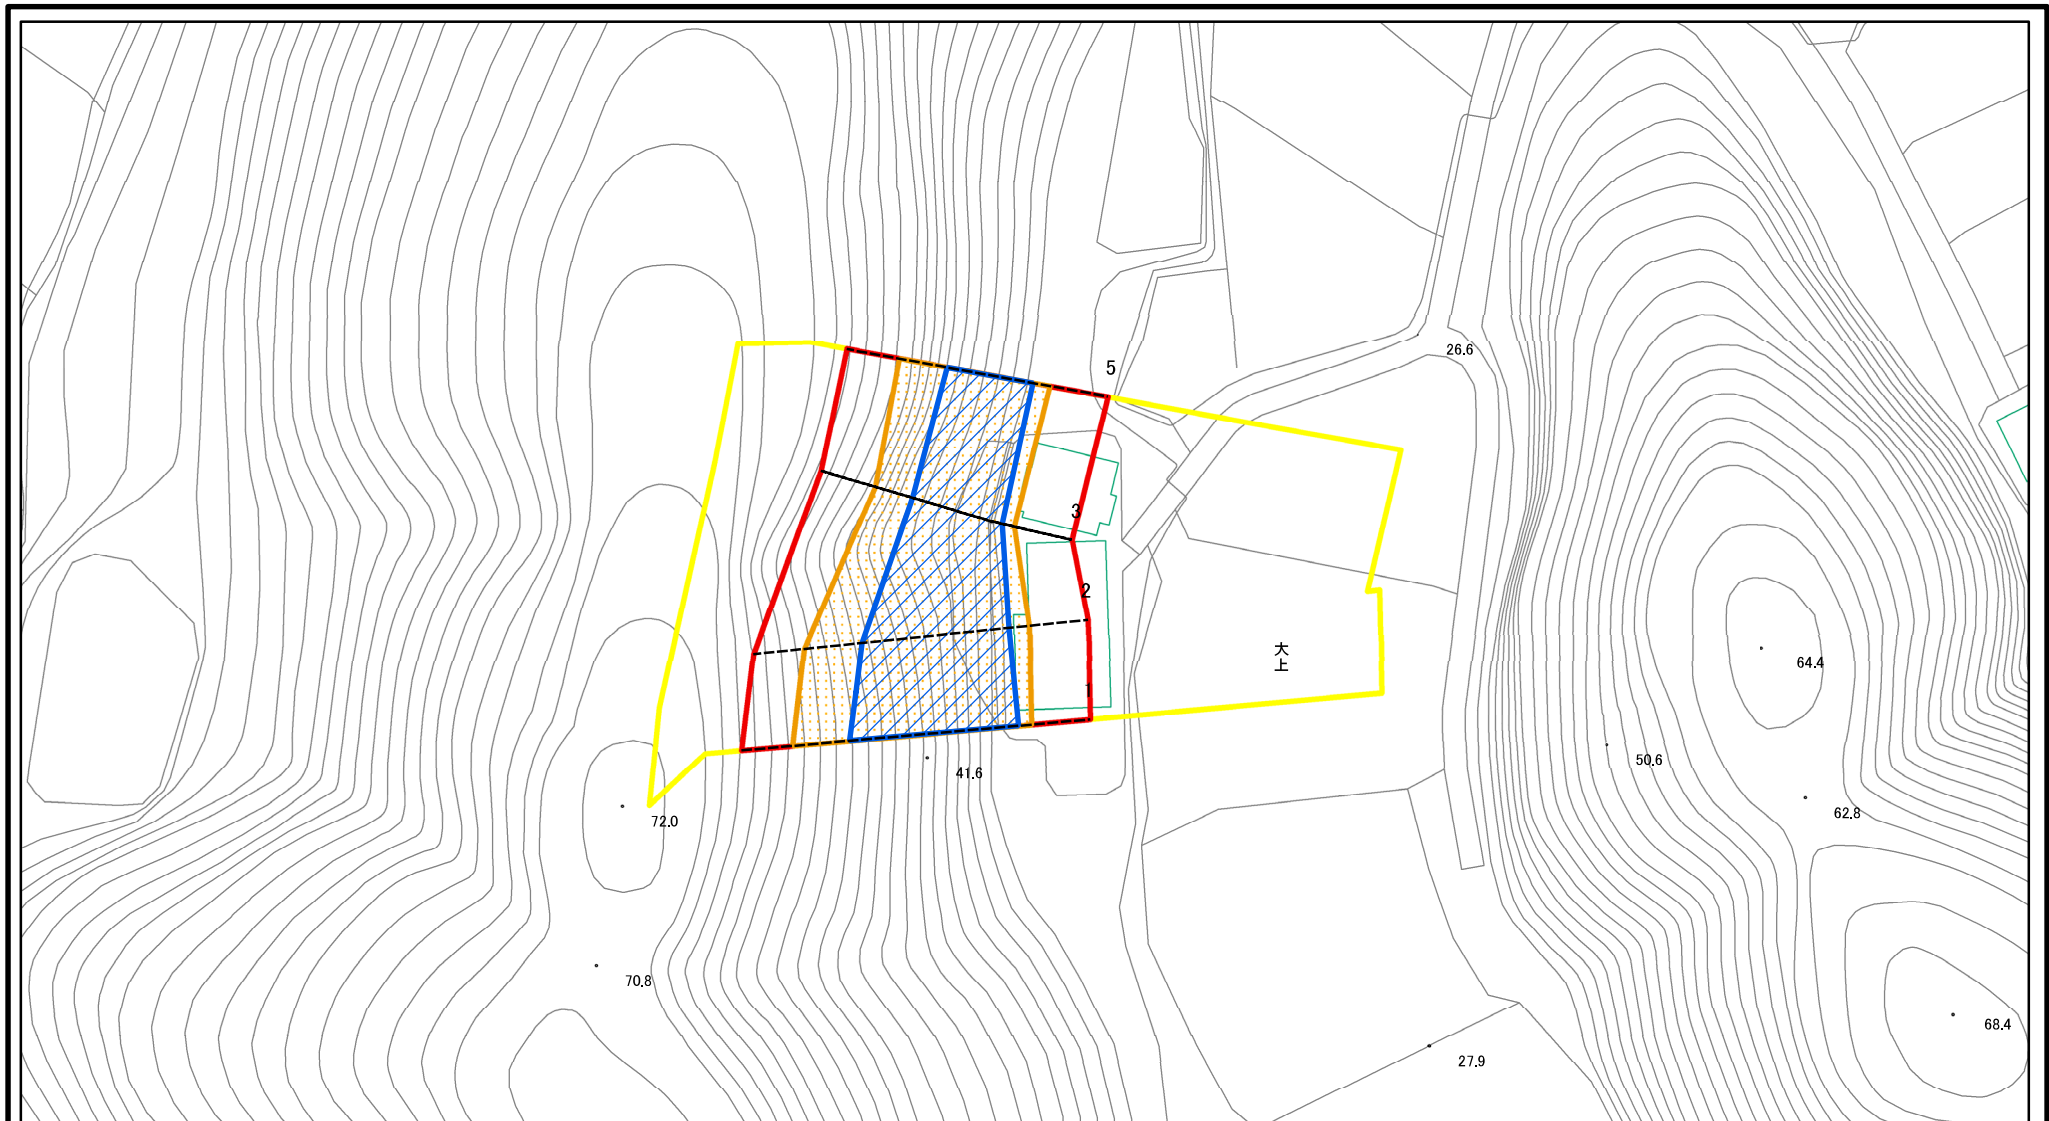
様式-2-1(急)

図中の数字は横断測線番号を示す

土砂災害警戒区域・土砂災害特別警戒区域
区域図(その2)

土砂災害防止法施行令第二条の基準に該当する区域	
土砂災害防止法施行令第三条の基準に該当する区域	
土砂等の(移動)高さが1m以下の場合、土砂等の移動による力が100kN/m ² を超える区域	
土砂等の堆積の高さが3mを超える区域	
それ以外の区域

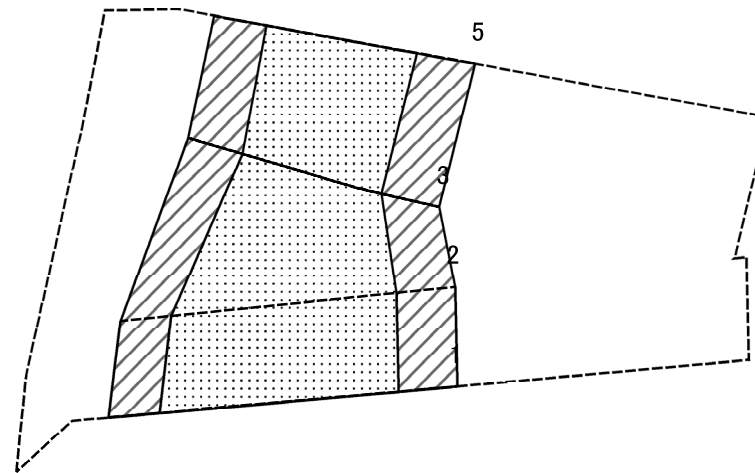
図中の数字は横断測線番号を示す

様式-2-2(急) 土砂災害特別警戒区域の区域区分図 (急傾斜地の崩壊に伴う土石等の移動により 建築物の地上部に作用すると想定される力)	土砂災害防止法施行令第二条の基準に該当する区域		N 縮尺 1:1,000	自然現象の種類	急傾斜地の崩壊	箇所番号	II-3178
	土砂災害防止法施行令第三条の基準に該当する区域			告示番号	千葉県告示第707号 千葉県告示第708号	箇所名	佐貫45
	それ以外の区域			告示年月日	平成21年10月9日	所在地	千葉県長生郡睦沢町佐貫

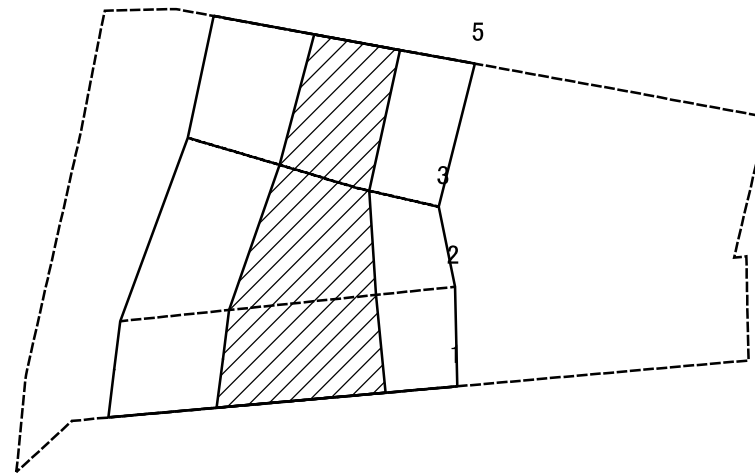
図中の数字は横断測線番号を示す

様式-2-3(急) 土砂災害特別警戒区域の区域区分図 (急傾斜地の崩壊に伴う土石等の堆積により 建築物の地上部に作用すると想定される力)	土砂災害防止法施行令第二条の基準に該当する区域		N 縮尺 1:1,000	自然現象の種類	急傾斜地の崩壊	箇所番号	II-3178
	土砂災害防止法施行令第三条の基準に該当する区域			告示番号	千葉県告示第707号 千葉県告示第708号	箇所名	佐貫45
	それ以外の区域			告示年月日	平成21年10月9日	所在地	千葉県長生郡睦沢町佐貫
