二級河川 椎津川水系 河川整備計画

素案と原案 対比表

平成21年3月

千葉県

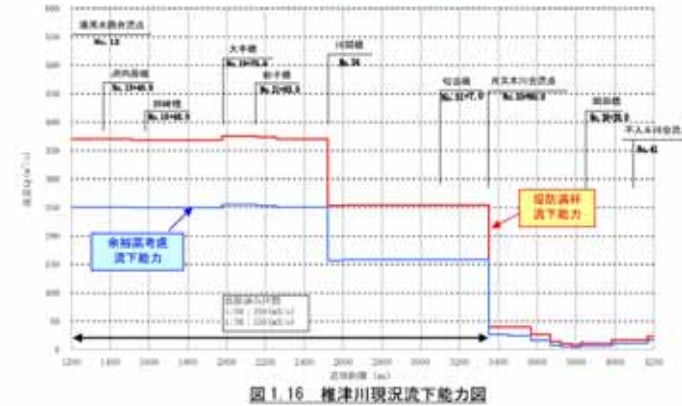
椎津川の改修は昭和45年度より行われており、JRから川間橋までの市街化区域内は計画規模 $1/50$ 、川間橋から支川片又木川合流点までは計画規模 $1/20$ の河道改修が、概ね完了している。支川片又木川合流点より上流区間は未改修であり、計画規模 $1/2$ 程度の治水安全度であり、近年も毎年のように浸水被害が頻発している。また、JRより下流の横水路区間については、川幅はあるものの河床に土砂が堆積しているため流下能力が不足しており、治水安全度向上のためには、今後、下流部の河床掘削も必要となる。

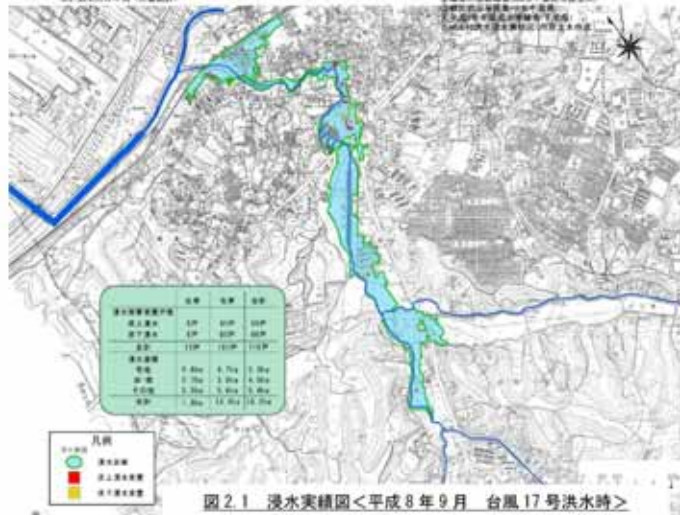
図2-1 浸水実績図<平成8年9月 台風17号洪水時>

椎津川流域では、昭和年代の後半から平成年代の前半にかけて水害が多発しており、昭和57年9月、昭和61年8月、平成8年9月等の洪水において、多くの家屋浸水被害を受けている。また、片又木川合流点より上流区間は、上下流に比べて著しく河道の洪水流下能力が低く、現在でも毎年のように水害が頻発している。

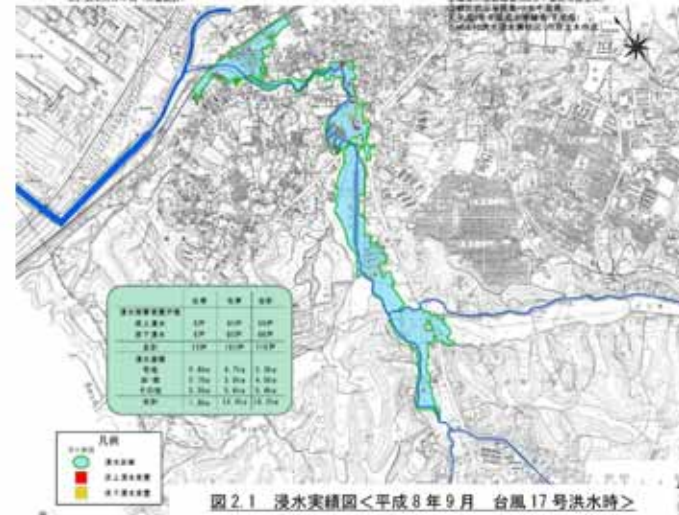
図2-1 浸水実績図<平成8年9月 台風17号洪水時>

椎津川流域では、昭和年代の後半から平成年代の前半にかけて水害が多発しており、昭和57年9月、昭和61年8月、平成8年9月等の洪水において、多くの家屋浸水被害を受けている。また、片又木川合流点より上流区間は、上下流に比べて著しく河道の洪水流下能力が低く、現在でも毎年のように水害が頻発している。
