News Release

消費者庁

介護ベッド用手すりのすき間に頭や首、手足 などを挟む事故等に係る注意喚起について

介護ベッド用手すり（管理番号：A201000531）

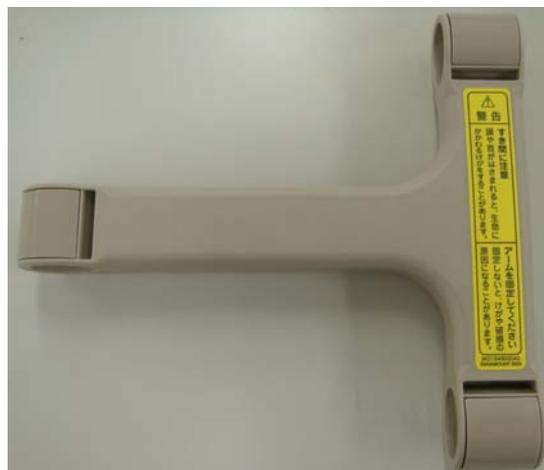
（すき間を埋めるためのT字型簡易部品）

そのため、同社は不意の動作により頭や首、手足がすき間に入り込むことを防止するため、平成13年10月から当該製品のすき間を埋めるためのT字型の簡易部品を無償で配布していました。

各製造事業者は、すき間を埋めるための部品を配布しています。すき間に頭部などが入り込むおそれのある製品を使用している場合は速やかに製造事業者に連絡し、簡易部品を入手した上で、必ず取付けて使用してください。その他、

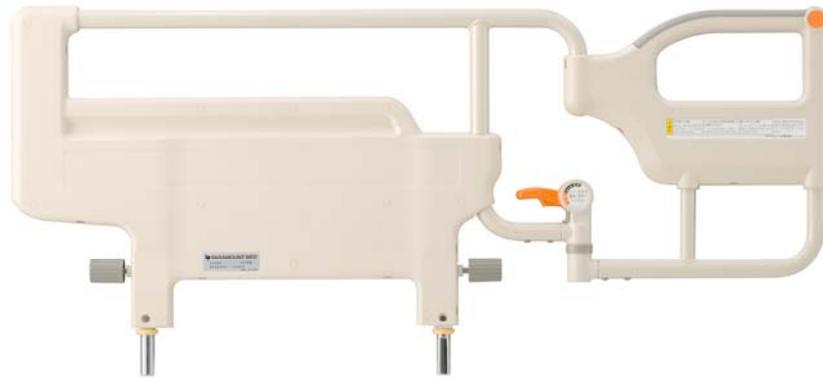
(平成21年のJIS規格改訂後の製品)

また、平成21年3月に介護ベッドの日本工業規格（JIS）が改正され、頭部や首の挟み込み事故を防ぐためのすき間の基準強化が図られています。安全のため、可能な限り改正されたJISに対応した製品を御使用ください。

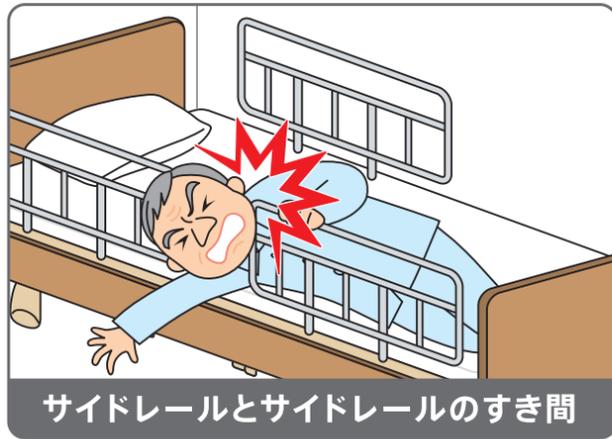
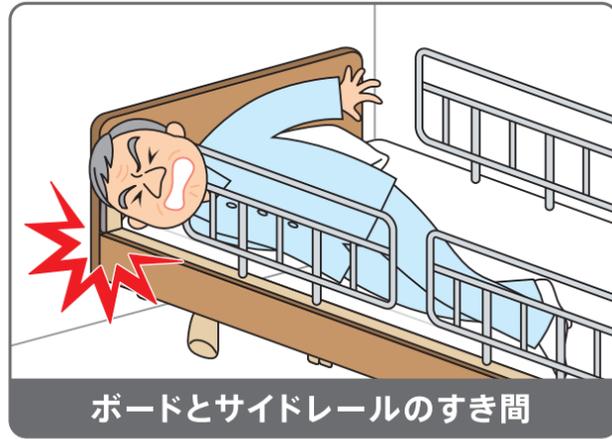
すき間に首が入り込む事故が多発しています。

介護ベッドのJIS規格では、図のようにサイドレールとサイドレールのすき間に直径6cmの硬い円柱状の器具が入らないこととされています。

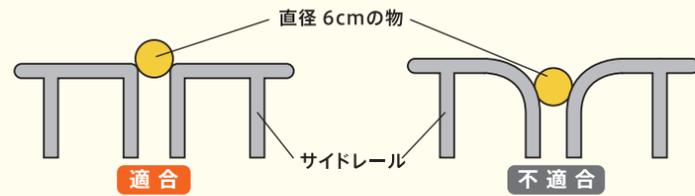
確認してみよう 安全確認スケールを当てて、直径6cmの物が入りそうなすき間がないか確認しましょう。

- ヘッドボードとサイドレールのすき間をクッションなどを入れてうめましょう。
- スペーサーなどによりサイドレールとサイドレールの間にはさまらないようにしましょう。
※メーカーにより対応が異なります。詳しくはメーカーにご確認下さい
- 危険なすき間がないサイドレールに交換しましょう。

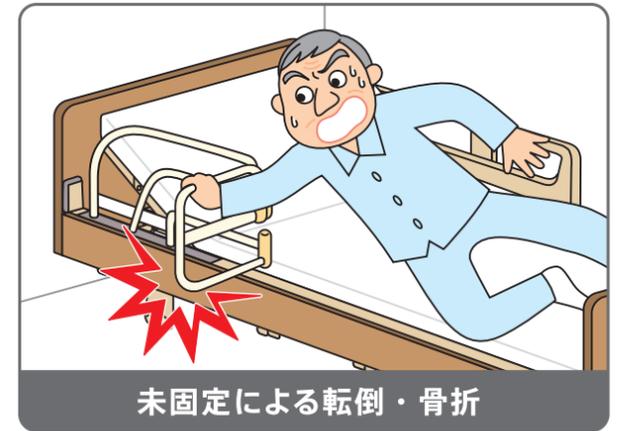
ベッド用グリップの固定を確認していますか?

しっかり固定していないと……
立ち上がる時に転倒し骨折する原因になります。

首振り機構の固定、ベッドへの固定は
確実ですか?

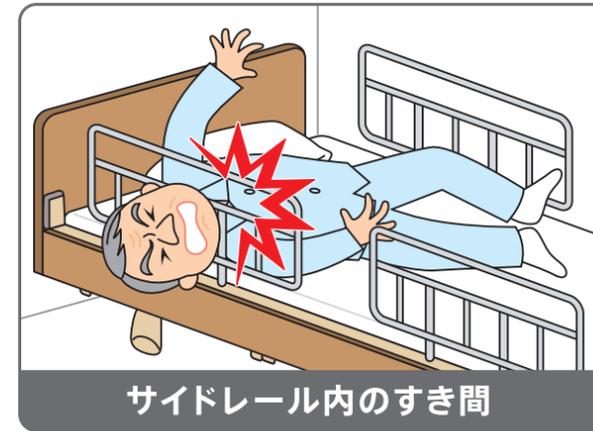
12cm以上のすき間があると……
サイドレールの中に頭が入り、窒息事故が発生しています。

安全確認スケールを当てて、直径12cmの硬い物が入るすき間がないか計測しましょう。
