## 林地開発に係る課題について

### 市原市大桶地先の土砂流出事故の復旧工事について

# 市原市大桶地先の林地開発許可地（株アレス）からの土砂流出について

# 市原市大桶地先の土砂流出 復旧計画平面図 (不安定土砂の撤去等)

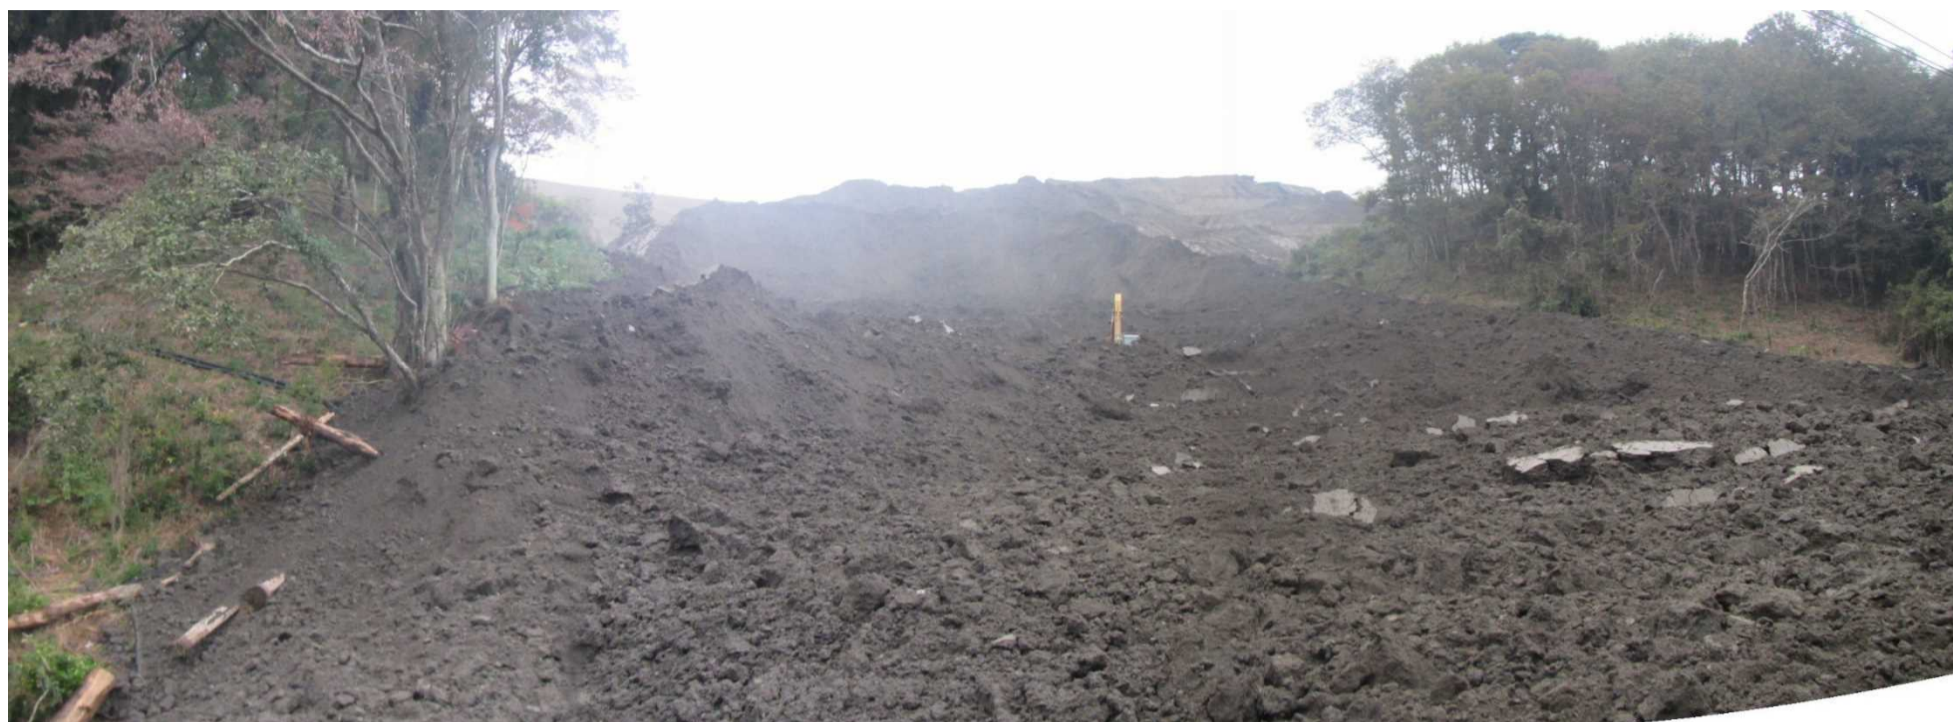
1 1月6日 施工地（土砂崩落状況）

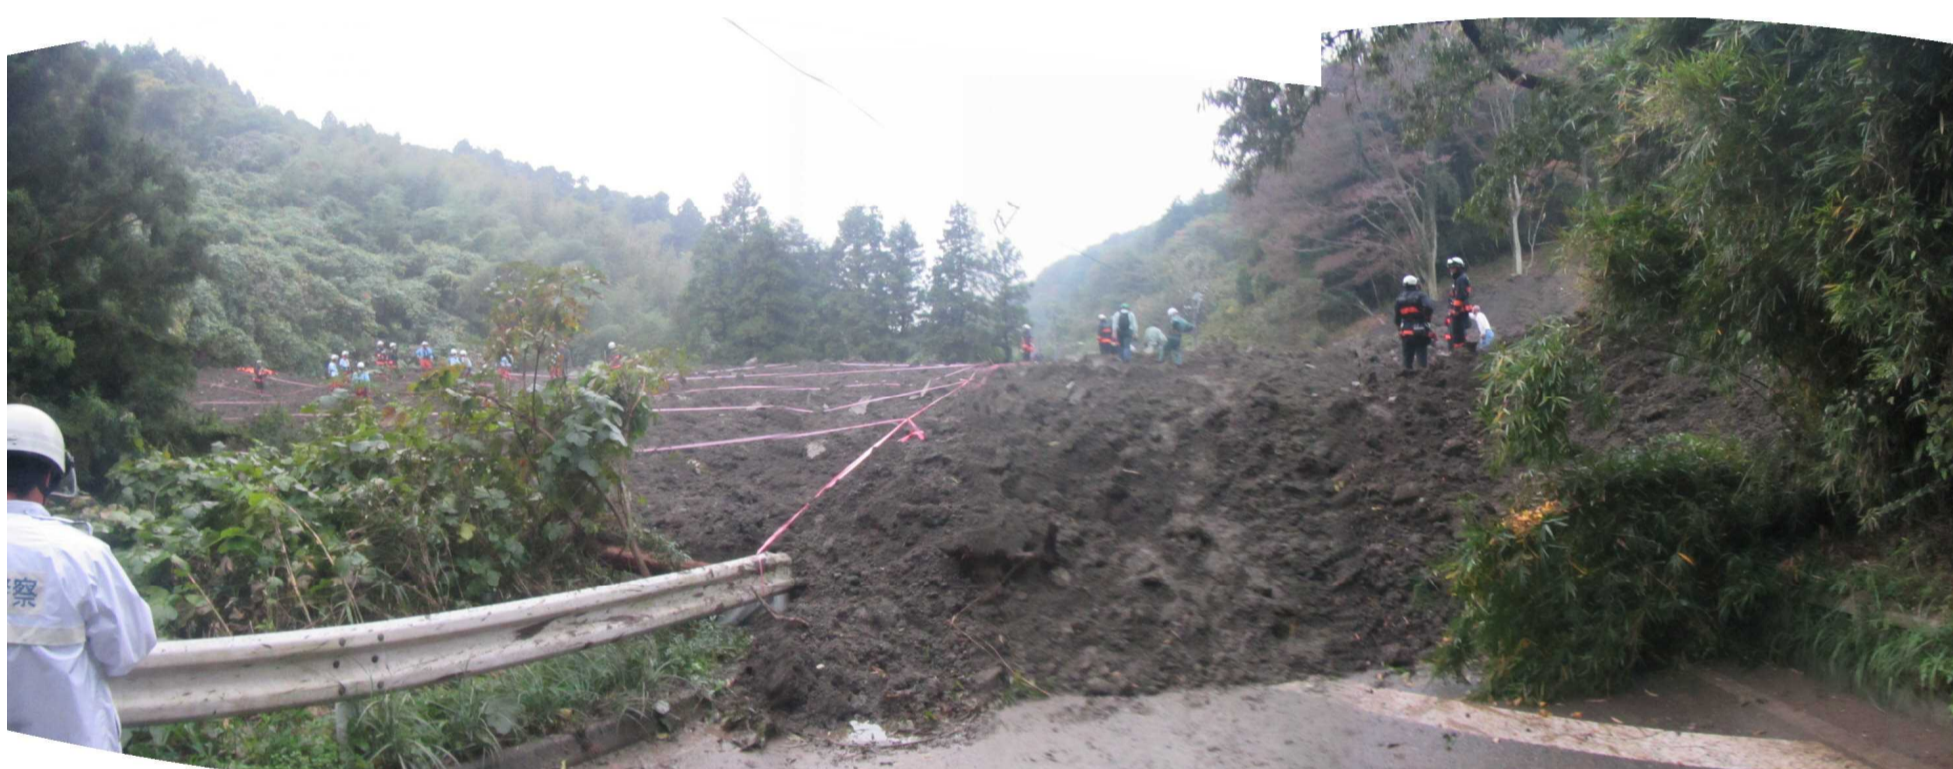
1 1月6日 うぐいすライン（被害状況）

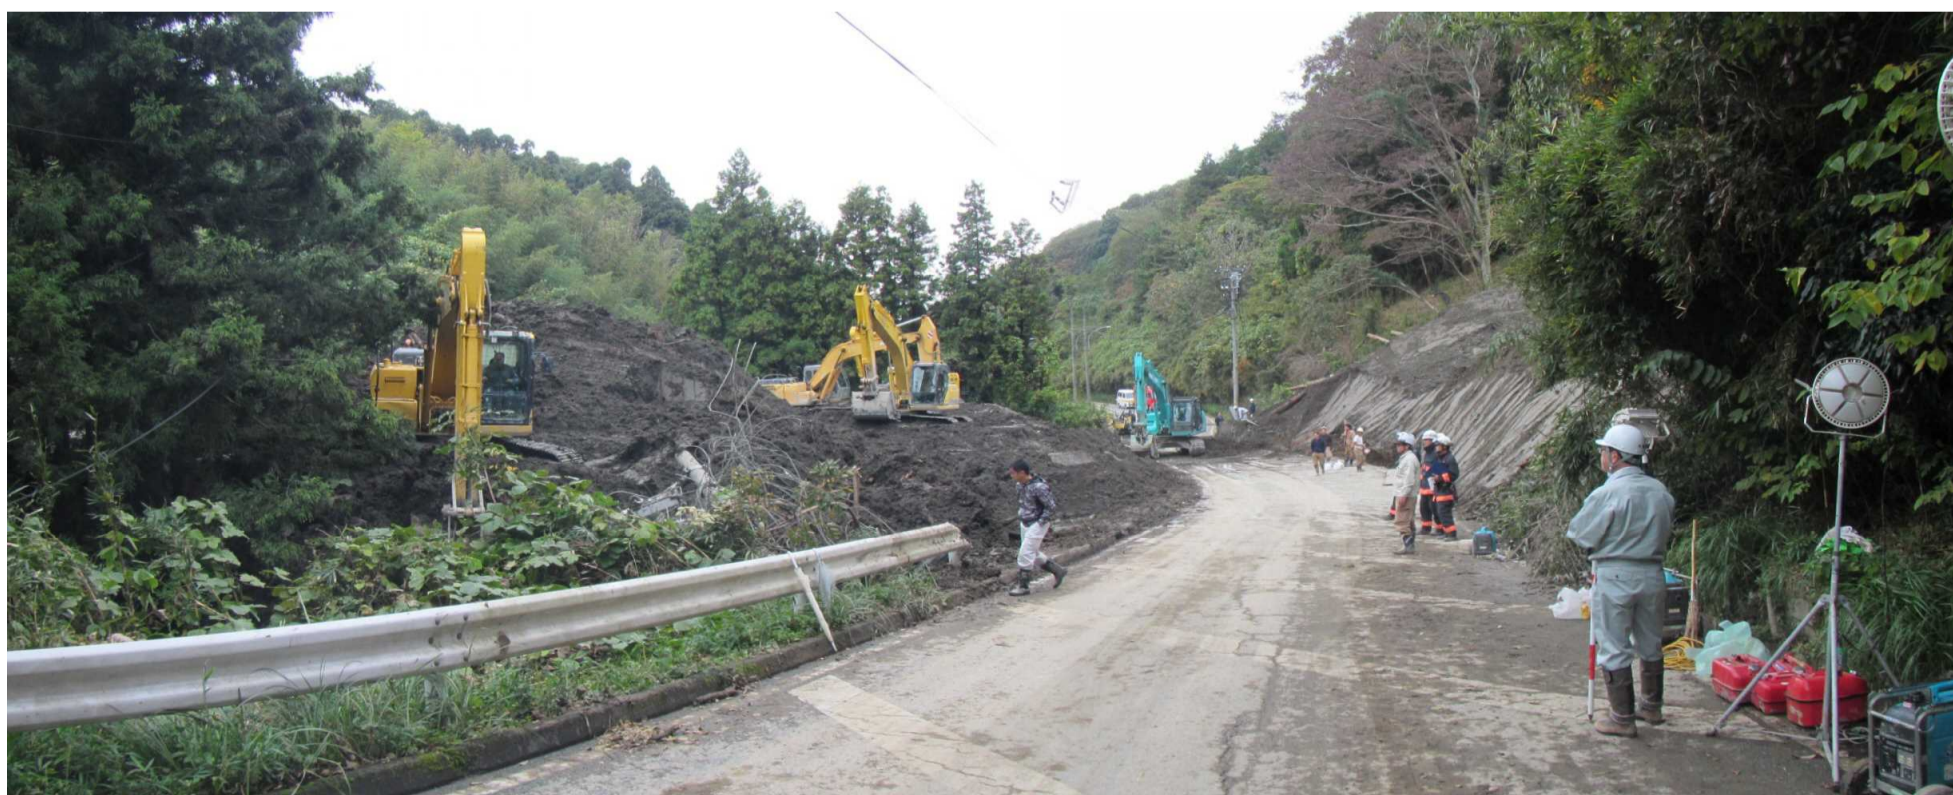
1 1月7日 うぐいすライン（撤去状況）
