## 1 水源水質事故

令和元年度

## 水質年報(第44号)

編集 千葉県企業局水道部  
水質センター

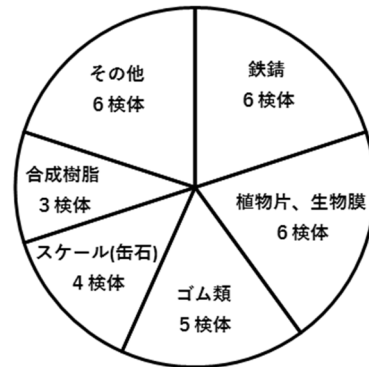
図-2 R1年度異物分析内訳

異物分析の内訳を図-2に示した。件数は11件で、30検体であった。

異物はゴム類、鉄錆、植物片・生物膜が多く採取された。その他の異物として、シールテープ、亜鉛メッキ等があった。
