令和4年7月11日
環境生活部水質保全課
043-223-3818

小糸川等における着色水に関する水質分析結果について（第3報）

6月19日に確認された日本製鉄（株）からの小糸川等への着色水の流出について、7月7日に県が実施した周辺水域の水質分析結果がまとまりましたのでお知らせします。

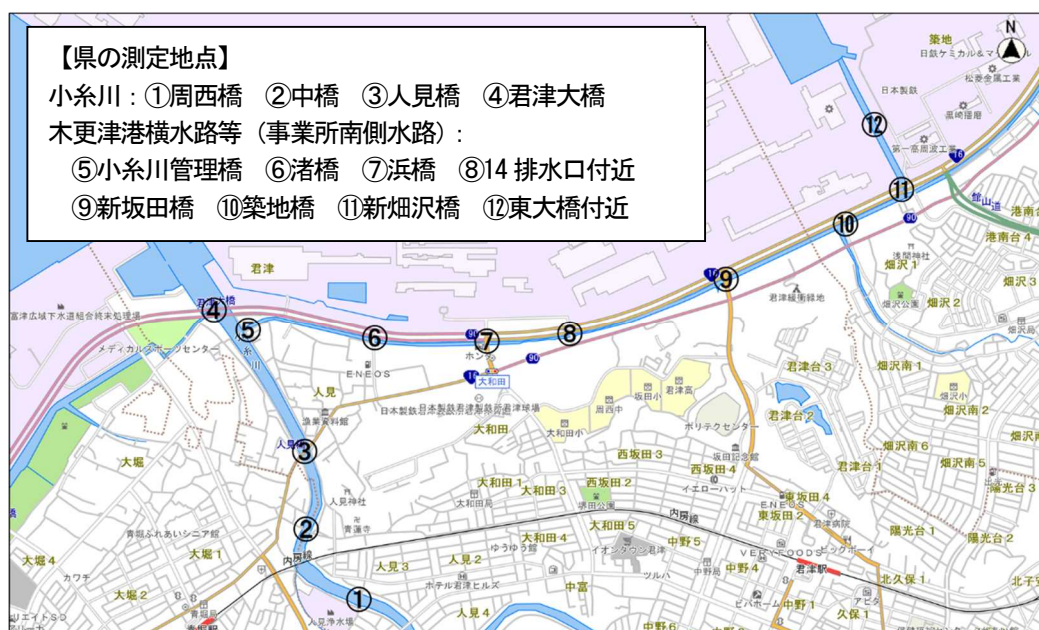
2 県の測定地点

| 6月20日 | 測定地点 | 木更津港横水路等3地点 (⑤、⑧、⑫) |
| 6月22日 | 測定地点 | 小糸川4地点 (①~④) 木更津港横水路等8地点 (⑤~⑫) |
| 6月24日 | 測定地点 | 小糸川2地点 (①、④) 木更津港横水路等6地点 (⑤、⑧~⑫) |
| 6月29日 | 測定地点 | 小糸川2地点 (①、④) 木更津港横水路等3地点 (⑤、⑧、⑫) |
