市民と協働の川づくりと水質調査

小倉久子 飯村 晃 小林広茂 平間幸雄

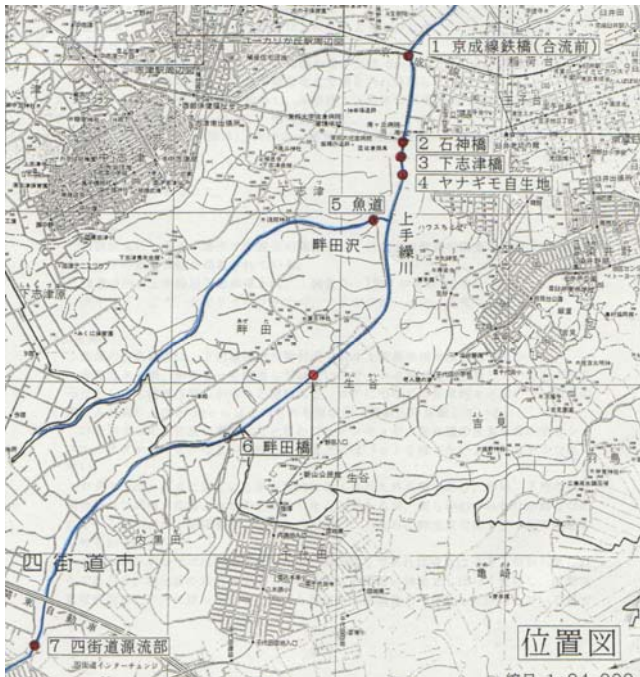
図 1 調査地点図

水質調査を行ったのは図 1 に示す上手繰川の中流部（佐倉市部分）6 地点及び上流の四街道市 1 地点、計 7 地点である。

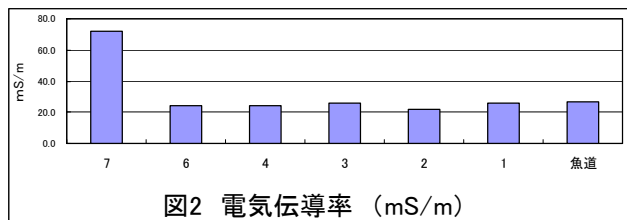
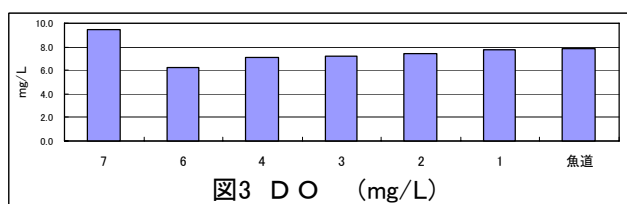
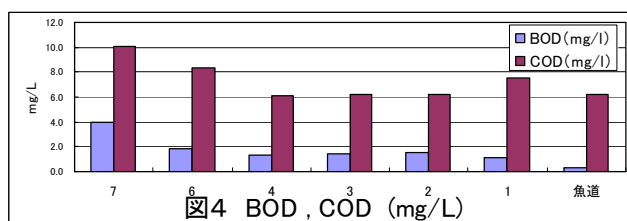
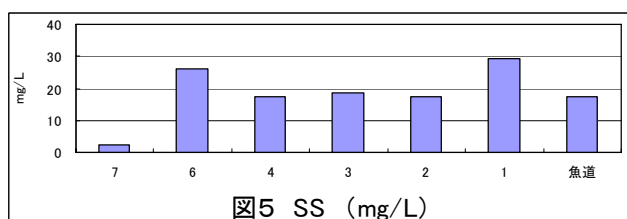
表 1 に水質分析結果を示す。また、それらの結果を図 2～図 5 にも表した。以下、調査地点を 4 区分して概況を記す。

St.3 と St.2 の間に河川改修した部分が含まれるが、図からも明らかなように、改修区間の上流部からすでに水質は非常に良好であり、河川改修の際に植栽したヨシ等の植物による水質浄化効果は明らかではなかった。
