# 千葉県川のすがた— 利根川芽吹橋(環境基準河川 A 類型,生物 B)—

みんなで川を見てみよう～千葉県版指標\*)による調査結果～

測定地点情報：野田市 (N 35° 59' 00" , E 139° 53' 29" )

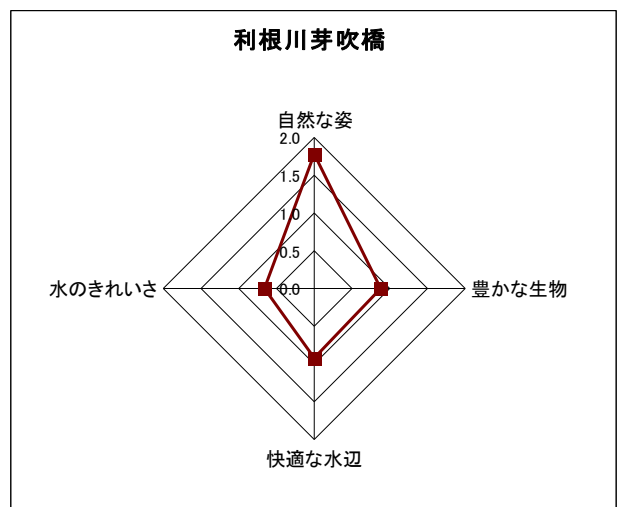
## 芽吹橋

＜自然な姿＞		＜快適な水辺＞	
川の周りの様子	1.7	ごみの有無	1.7
土手の様子	1.7	水辺の薫り	1.0
川の様子	2.0	音	0.0
平均値	1.8	親しみやすさ	1.0
＜豊かな生物＞		平均値	
水ぎわの植物	1.7	平均値	0.9
鳥類	1.0	＜水のきれいさ＞	
魚類	0.0	濁りの状況	0.3
平均値	0.9	川の色	1.0
		平均値	0.7
