令和 8 年 9 月 2 9 日  
県土整備部河川環境課  
電話 043-223-3149

## 北印旛沼の決壊に伴う水位情報の運用について

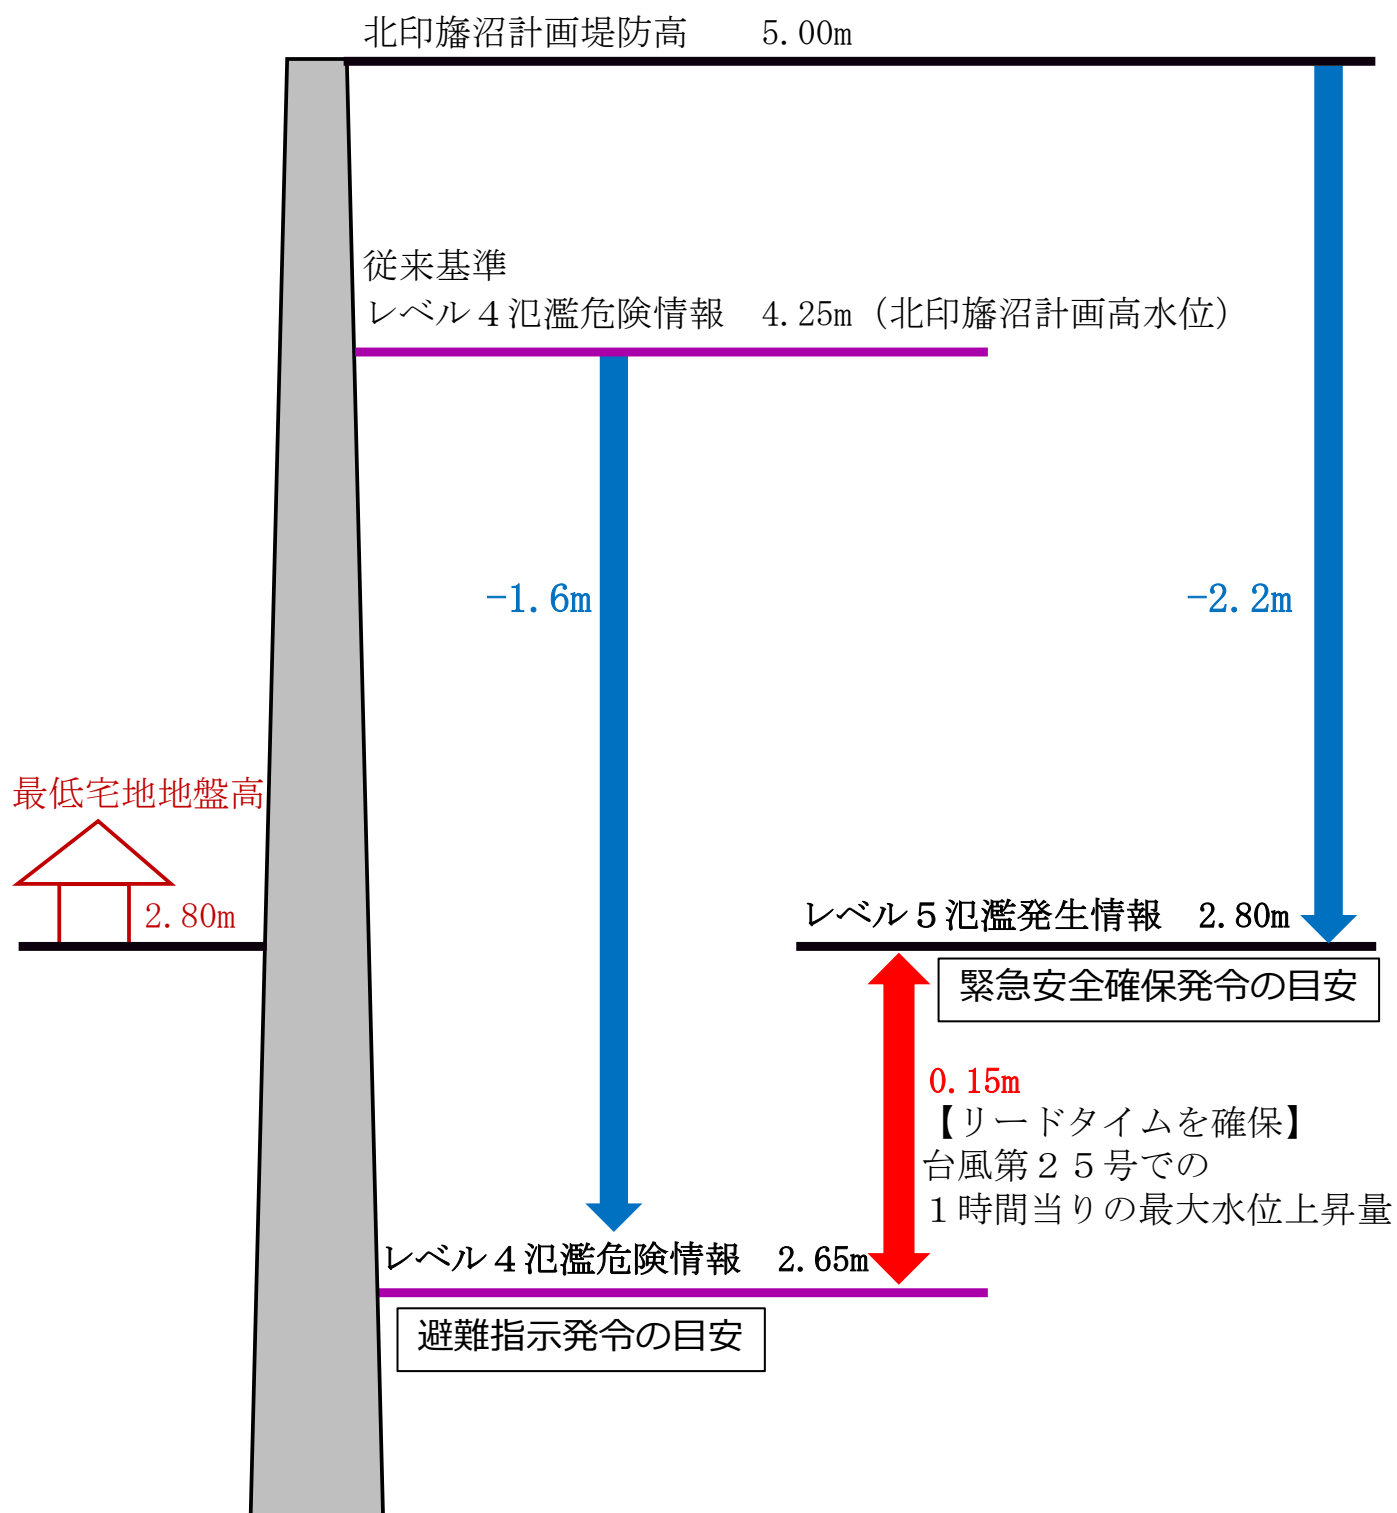
水位設定の考え方（Y.P. 表示）

北印旛沼水位観測所の水位が 2.65 m に達したとき

北印旛沼水位観測所の水位が 2.80 m に達したとき

北印旛沼では、これまで水位周知河川に準じた運用として、避難を促す情報である「レベル 4 氾濫危険情報」について、北印旛沼水位観測所の水位が 4.25 m に達した際に関係機関へ通知してきました。今般の堤防決壊を受け、応急復旧が完了するまでの間は、関係市町への通知基準水位を 2.65 m に引き下げます。

また、緊急安全確保を促す情報である「レベル 5 氾濫発生情報」については、北印旛沼が水位周知河川ではないことから、これまで設定していませんでしたが、応急復旧が完了するまでの間は、北印旛沼水位観測所の水位が 2.80 m に達した際に関係市町へ通知することとします。
