# 土砂災害警戒区域等の指定の公示に係る図書(様式1)

土砂災害警戒区域・土砂災害特別警戒区域  
位置図

I-0618

八幡1

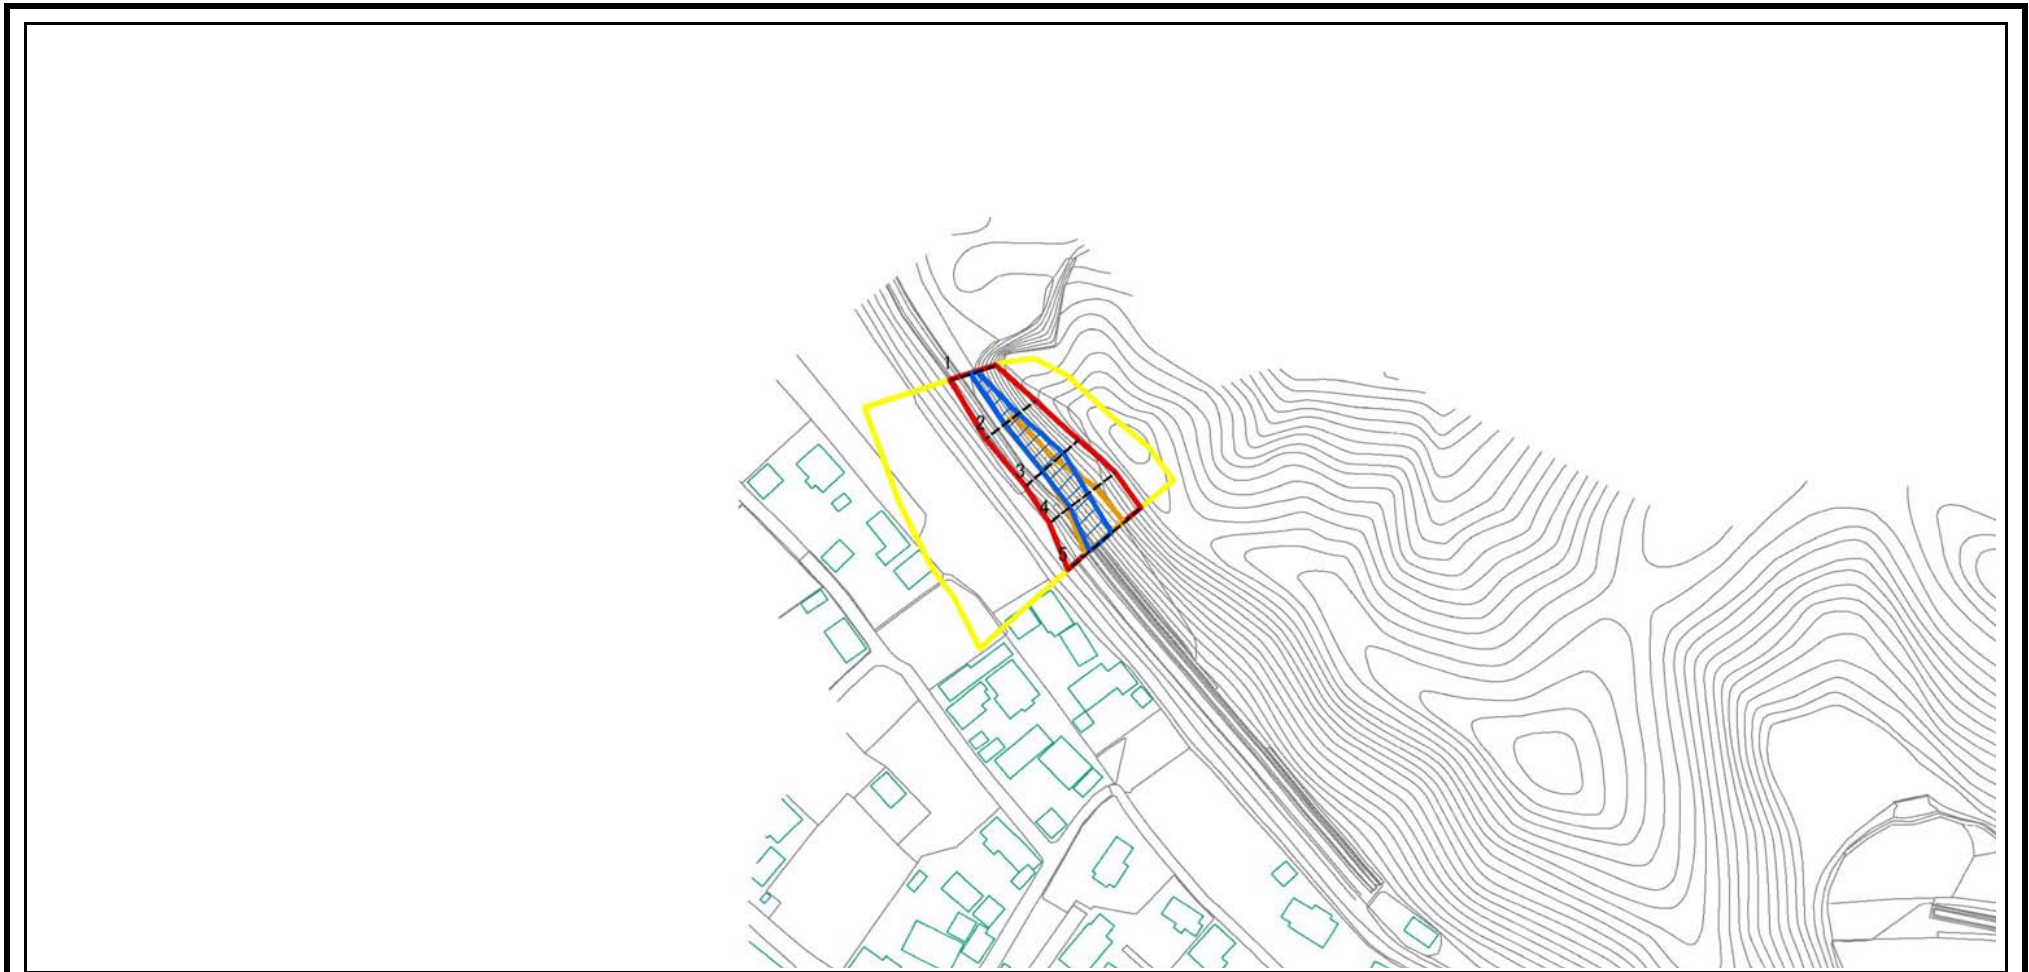
図中の数字は横断測線番号を示す

様式2(急) 土砂災害特別警戒区域・土砂災害特別警戒区域 区域図	土砂災害防止法施行令第二条の基準値該当する区域		N 縮尺 1:2,500	自然現象の種類	急傾斜地の崩壊	箇所番号	I-0618
	土砂災害防止法施行令第三条の基準に該当する区域			告示番号	千葉県告示第586号 千葉県告示第589号	箇所名	八幡1
			告示年月日	平成26年9月19日	所在地	千葉県香取郡東庄町小南

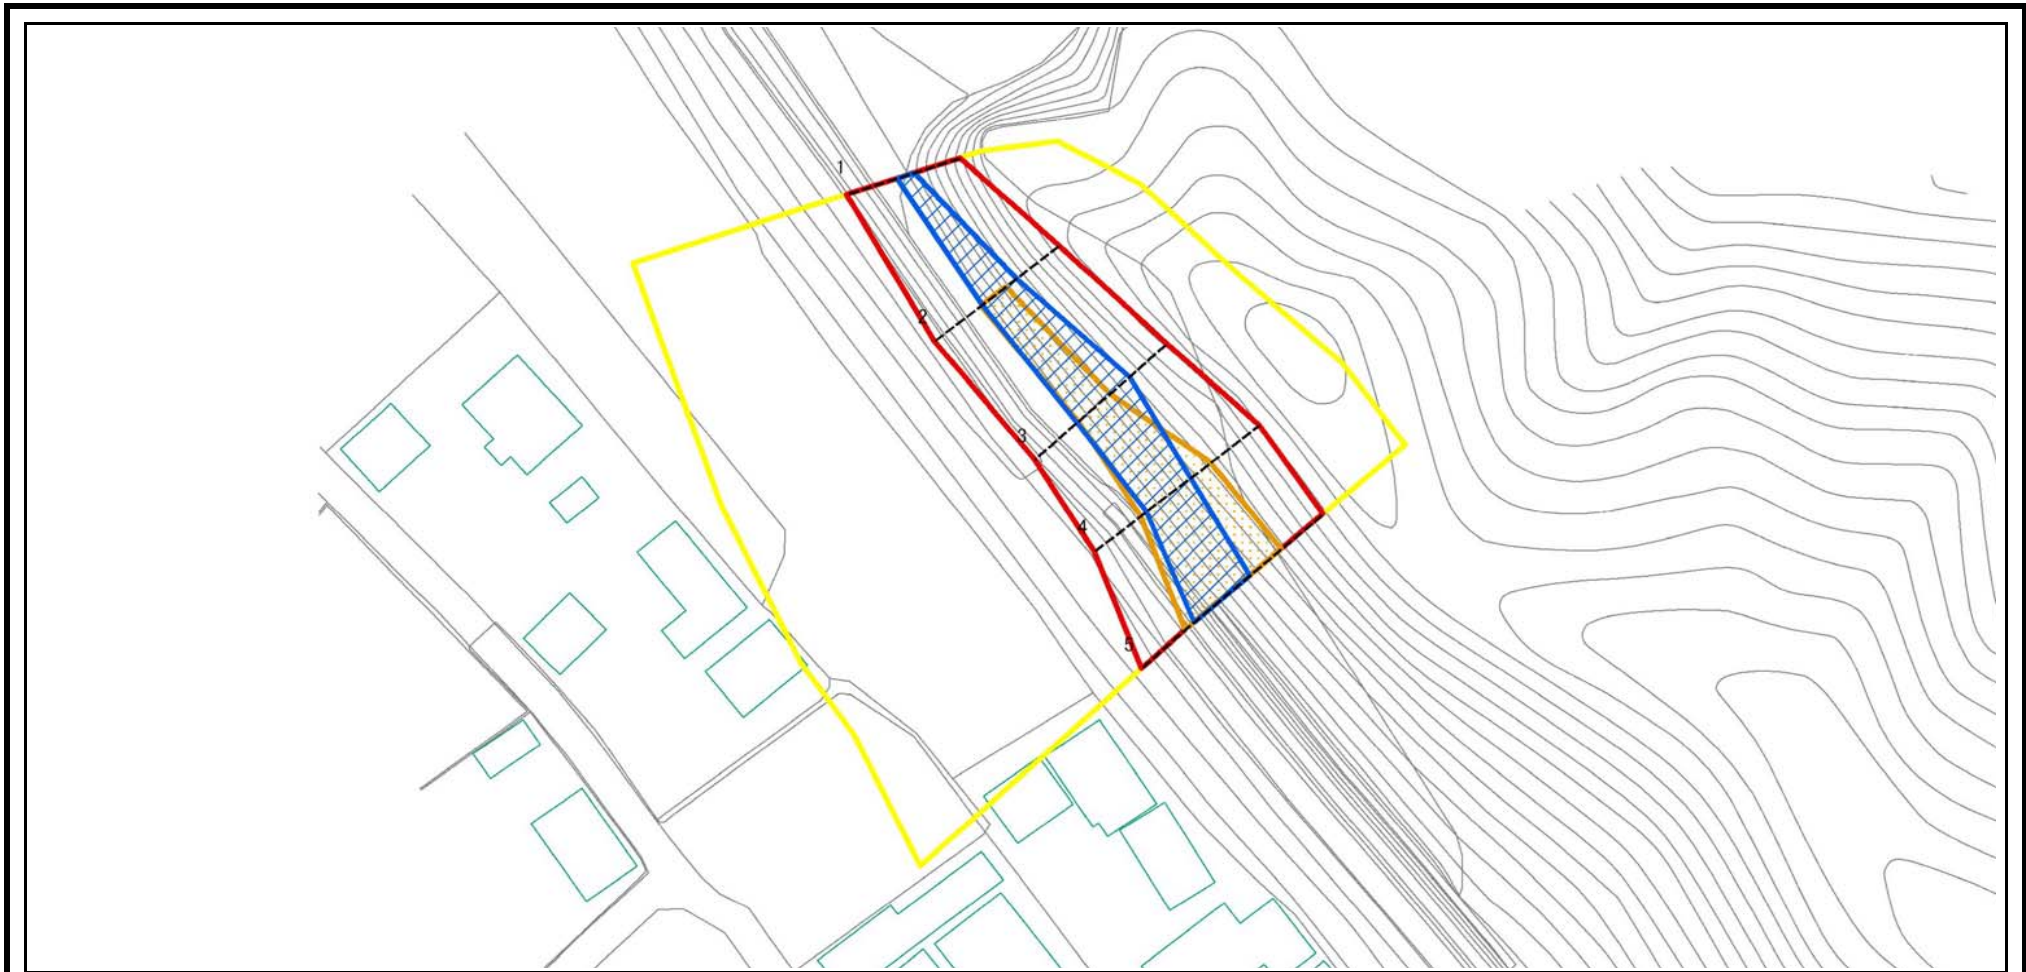
図中の数字は横断測線番号を示す

様式2(急) 土砂災害特別警戒区域・土砂災害特別警戒区域 区域図(参考図)	土砂災害防止法施行令第二条の基準値該当する区域		N 縮尺 1:1,000	自然現象の種類	急傾斜地の崩壊	箇所番号	I-0618
	土砂災害防止法施行令第三条の基準に該当する区域			告示番号	千葉県告示第586号 千葉県告示第589号	箇所名	八幡1
	土石等の(移動)高さが1m以下の場合、 土石等の移動による力が100kN/m <sup>2</sup> を超える区域		告示年月日	平成26年9月19日	所在地	千葉県香取郡東庄町小南	
	土石等の堆積の高さが3mを超える区域 それ以外の区域

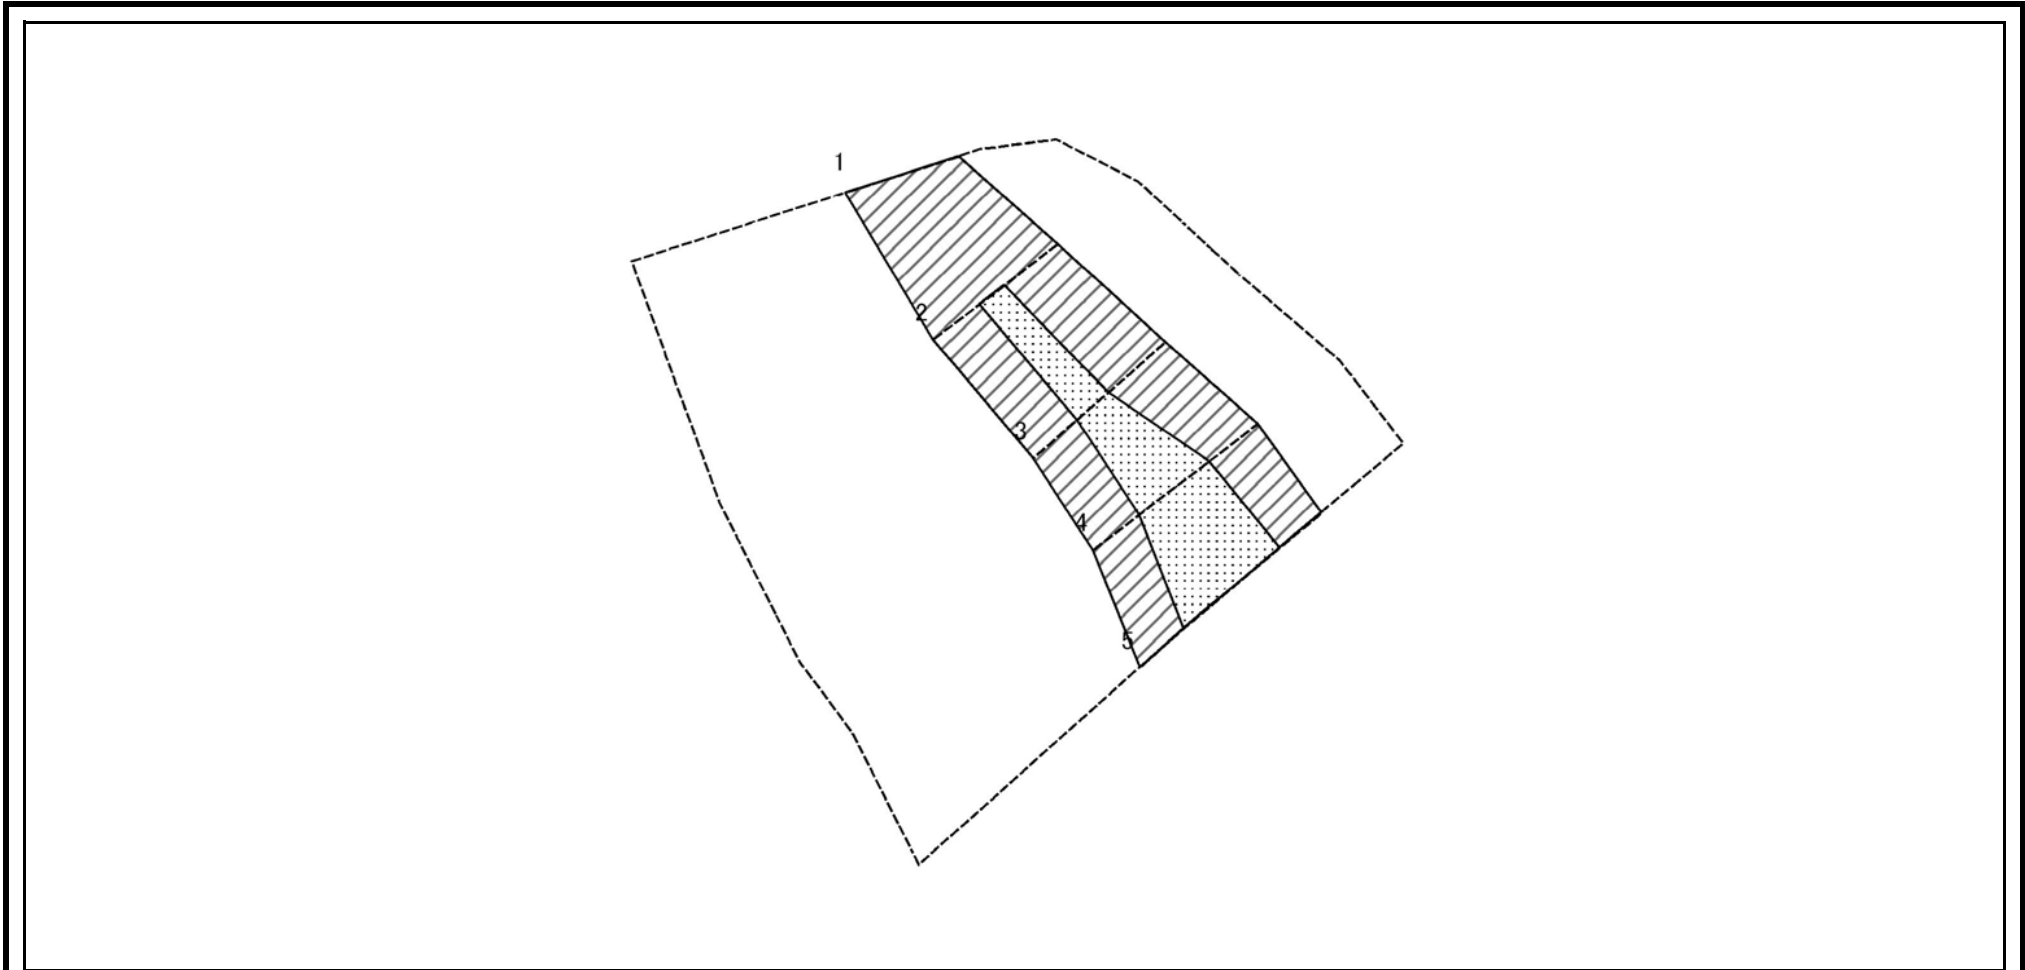
図中の数字は横断測線番号を示す

様式2-1(急) 土砂災害特別警戒区域の区域区分図 (急傾斜地の崩壊に伴う土石などの移動により建築物の 地上部に作用すると想定される力)〈力区分 移動〉	土砂災害防止法施行令第二条の基準値該当する区域			N 縮尺 1:1,000	自然現象の種類	急傾斜地の崩壊	箇所番号	I-0618
	土砂災害防止法施行令第三条の基準に該当する区域	土石等の(移動)高さが1m以下の場合、土石等の移動による力が100kN/m <sup>2</sup> を越える区域			告示番号	千葉県告示第586号 千葉県告示第589号	箇所名	八幡1
	それ以外の区域				告示年月日	平成26年9月19日	所在地	千葉県香取郡東庄町小南

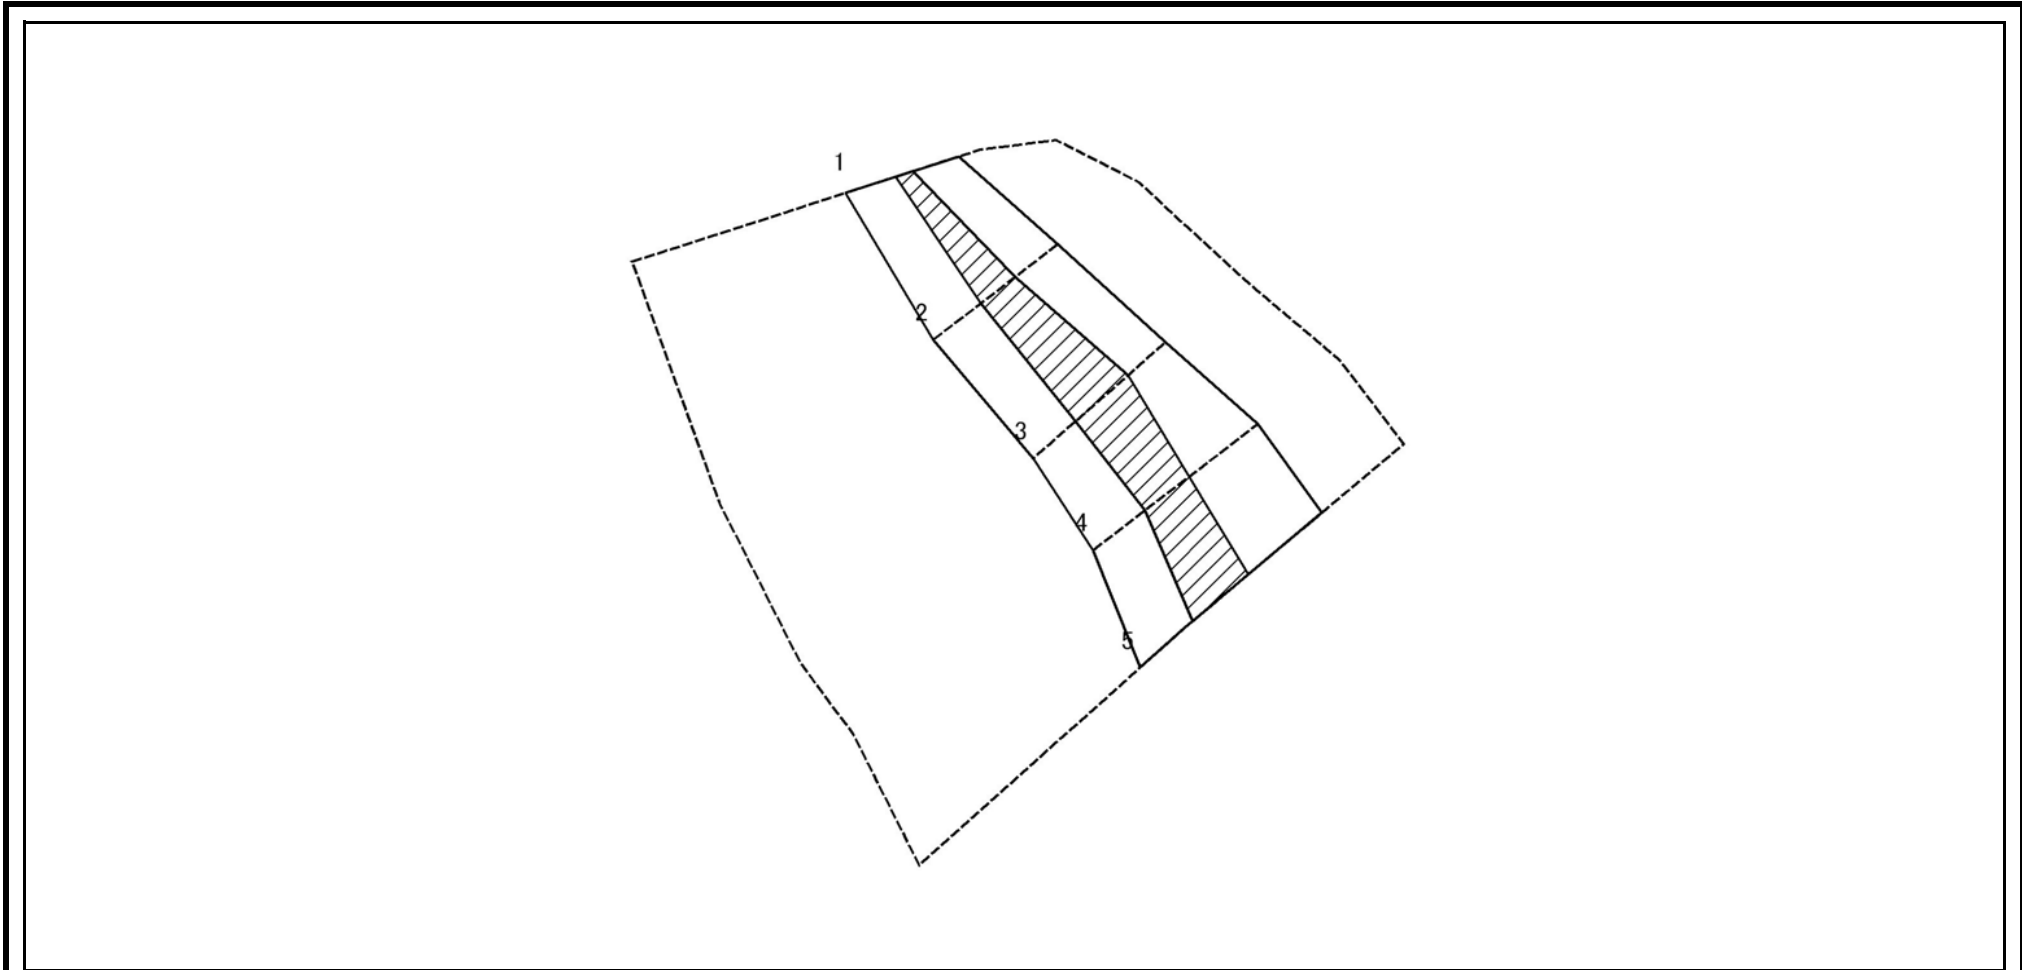
図中の数字は横断測線番号を示す

様式2-2(急) 土砂災害特別警戒区域の区域区分図 (急傾斜地の崩壊に伴う土石などの堆積により建築物の 地上部に作用すると想定される力)〈力区分 堆積〉	土砂災害防止法施行令第二条の基準値該当する区域		N 縮尺 1:1,000	自然現象の種類	急傾斜地の崩壊	箇所番号	I-0618
	土砂災害防止法施行令第三条の基準に該当する区域			告示番号	千葉県告示第586号 千葉県告示第589号	箇所名	八幡1
	それ以外の区域			告示年月日	平成26年9月19日	所在地	千葉県香取郡東庄町小南
