土砂災害警戒区域等の指定の公示に係る図書(様式1)

自然現象の種類	急傾斜地の崩壊
箇所番号	II-1880-2
箇所名	小松1-2
所在地	千葉県香取郡神崎町小松

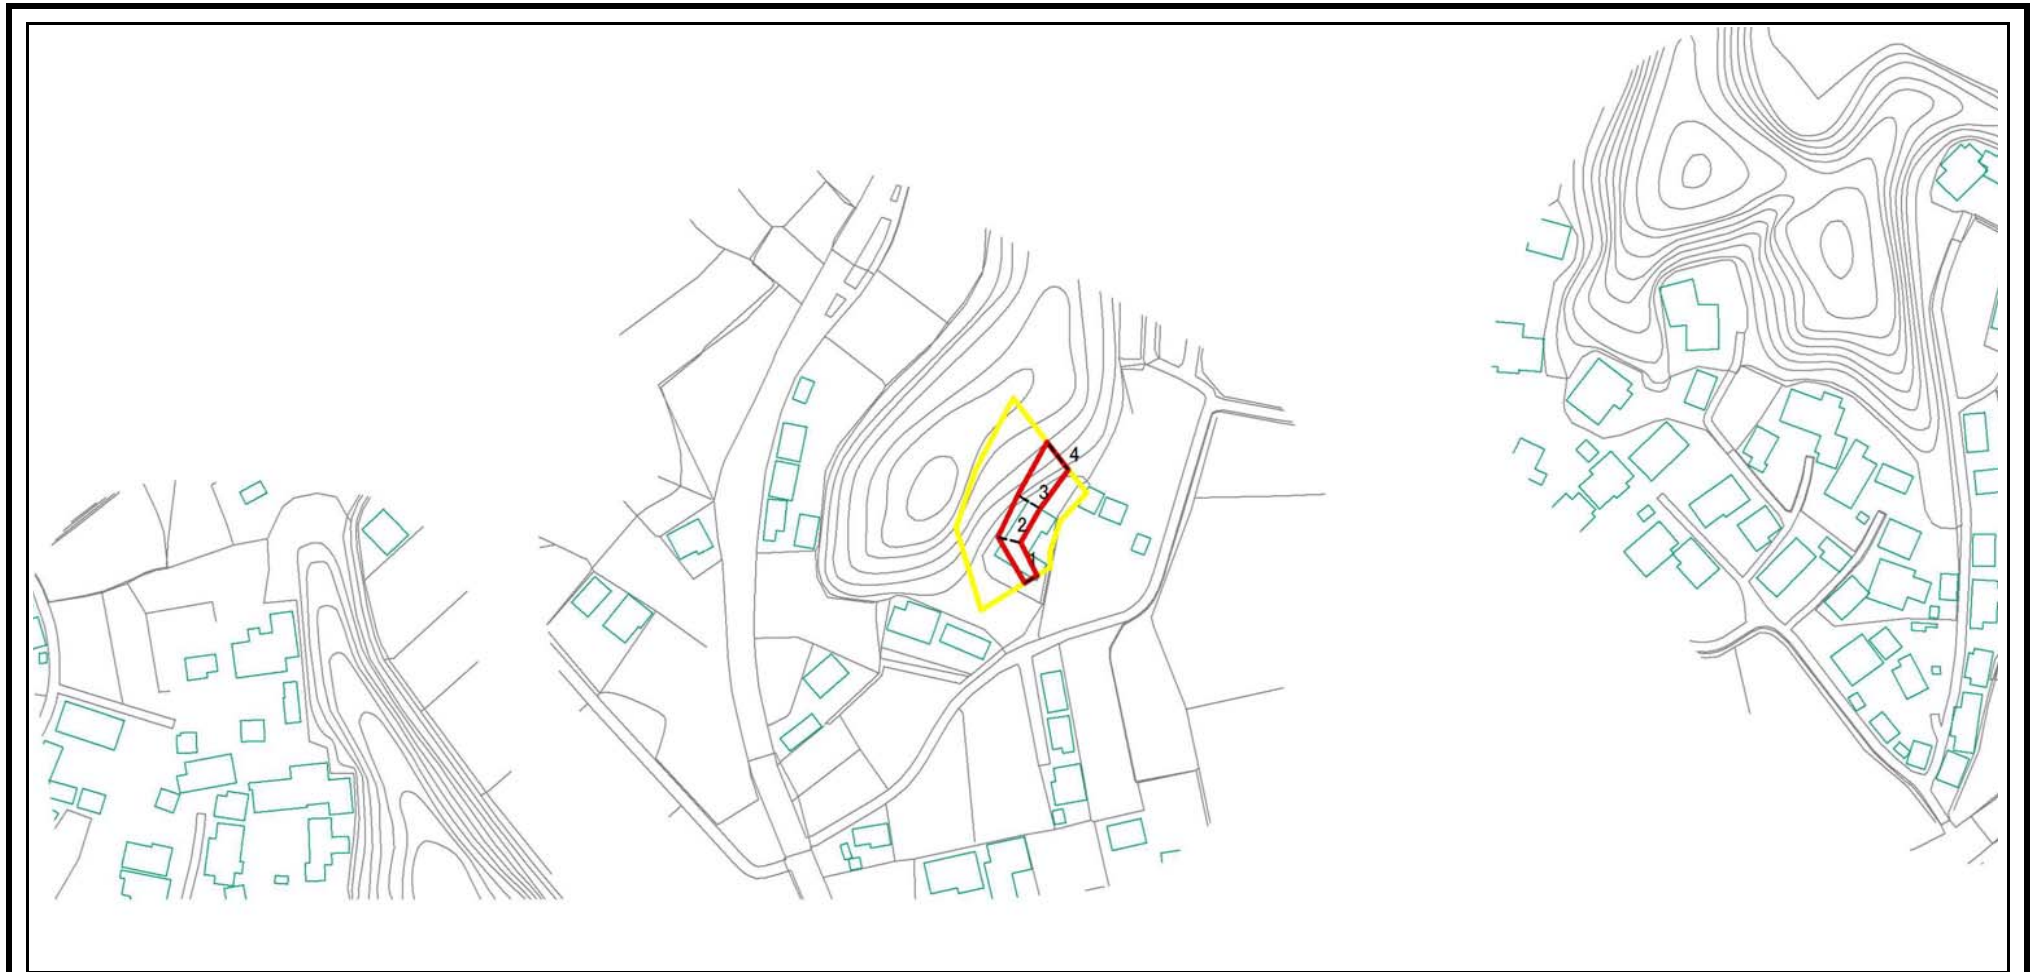
土砂災害警戒区域等の指定の公示に係る図書(様式2)

図中の数字は横断測線番号を示す

様式2(急) 土砂災害特別警戒区域・土砂災害特別警戒区域 区域図	土砂災害防止法施行令第二条の基準値該当する区域		N 縮尺 1:2,500	自然現象の種類	急傾斜地の崩壊	箇所番号	II-1880-2
	土砂災害防止法施行令第三条の基準に該当する区域	 		告示番号	千葉県告示第586号 千葉県告示第589号	箇所名	小松1-2
	土石等の(移動)高さが1m以下の場合、 土石等の移動による力が100kN/m ² を超える区域 土石等の堆積の高さが3mを超える区域 それ以外の区域		告示年月日	平成26年9月19日	所在地	千葉県香取郡神崎町小松

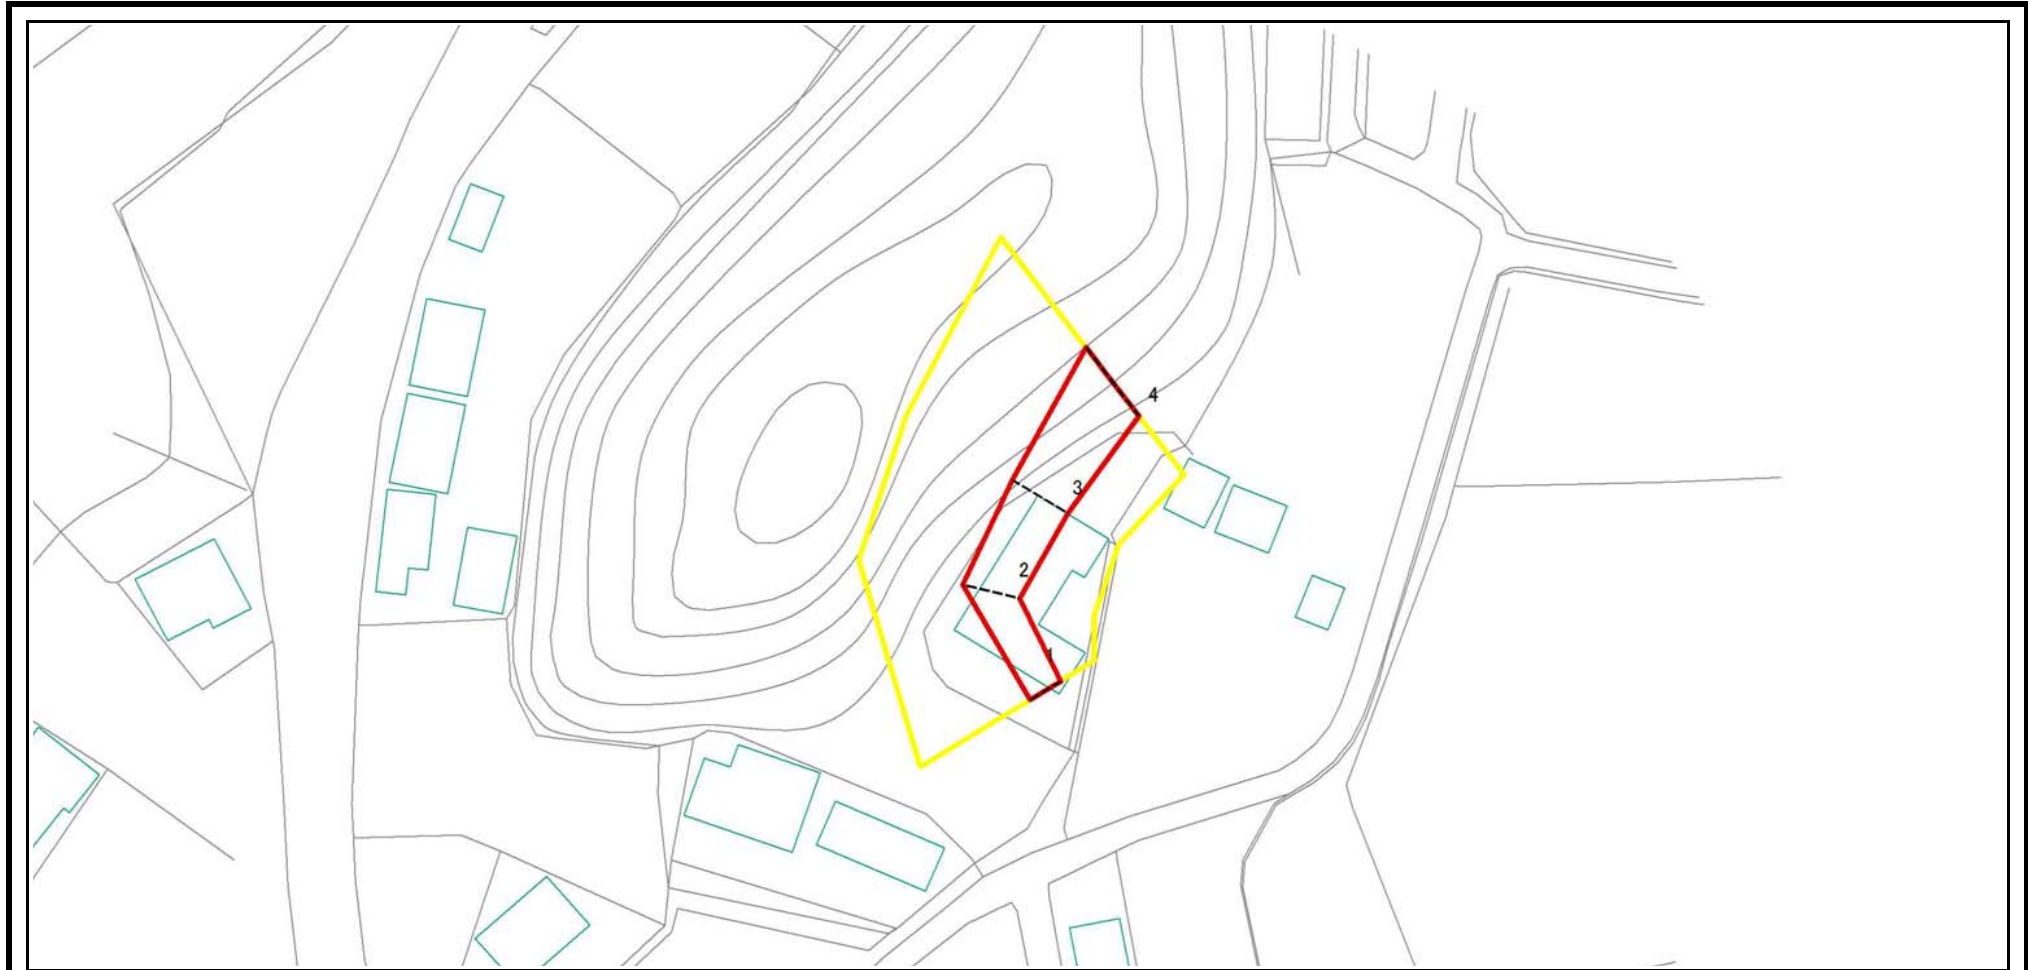
土砂災害警戒区域等の指定の公示に係る図書(様式2)参考図

図中の数字は横断測線番号を示す

様式2(急) 土砂災害特別警戒区域・土砂災害特別警戒区域 区域図(参考図)	土砂災害防止法施行令第二条の基準値該当する区域		N 縮尺 1:1,000	自然現象の種類	急傾斜地の崩壊	箇所番号	II-1880-2
	土砂災害防止法施行令第三条の基準に該当する区域			告示番号	千葉県告示第586号 千葉県告示第589号	箇所名	小松1-2
	土石等の(移動)高さが1m以下の場合、 土石等の移動による力が100kN/m ² を超える区域		告示年月日	平成26年9月19日	所在地	千葉県香取郡神崎町小松	
	土石等の堆積の高さが3mを超える区域 それ以外の区域

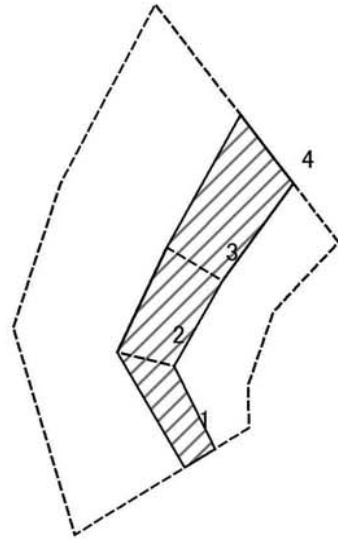
土砂災害警戒区域等の指定の公示に係る図書(様式2-1)

図中の数字は横断測線番号を示す

様式2-1(急) 土砂災害特別警戒区域の区域区分図 (急傾斜地の崩壊に伴う土石などの移動により建築物の 地上部に作用すると想定される力)〈力区分 移動〉	土砂災害防止法施行令第二条の基準値該当する区域		N 縮尺 1:1,000	自然現象の種類	急傾斜地の崩壊	箇所番号	II-1880-2
	土砂災害防止法施行令第三条の基準に該当する区域			告示番号	千葉県告示第586号 千葉県告示第589号	箇所名	小松1-2
	それ以外の区域			告示年月日	平成26年9月19日	所在地	千葉県香取郡神崎町小松

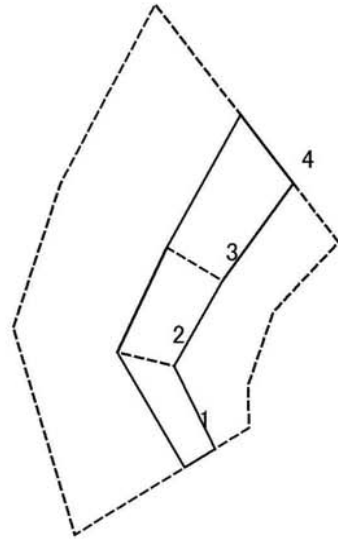
土砂災害警戒区域等の指定の公示に係る図書(様式2-2)

図中の数字は横断測線番号を示す

様式2-2(急) 土砂災害特別警戒区域の区域区分図 (急傾斜地の崩壊に伴う土石などの堆積により建築物の 地上部に作用すると想定される力)〈力区分 堆積〉	土砂災害防止法施行令第二条の基準値該当する区域		N 縮尺 1:1,000	自然現象の種類	急傾斜地の崩壊	箇所番号	II-1880-2
	土砂災害防止法施行令第三条の基準に該当する区域			告示番号	千葉県告示第586号 千葉県告示第589号	箇所名	小松1-2
	それ以外の区域			告示年月日	平成26年9月19日	所在地	千葉県香取郡神崎町小松
