土砂災害警戒区域等の指定の公示に係る図書(様式1)

自然現象の種類	急傾斜地の崩壊
箇所番号	II-2045
箇所名	青馬3
所在地	千葉県香取郡東庄町青馬

様式2(急) 土砂災害特別警戒区域・土砂災害特別警戒区域 区域図	土砂災害防止法施行令第二条の基準値該当する区域		N 縮尺 1:2,500	自然現象の種類	急傾斜地の崩壊	箇所番号	II-2045
	土砂災害防止法施行令第三条の基準に該当する区域			告示番号	千葉県告示第586号 千葉県告示第589号	箇所名	青馬3
			告示年月日	平成26年9月19日	所在地	千葉県香取郡東庄町青馬

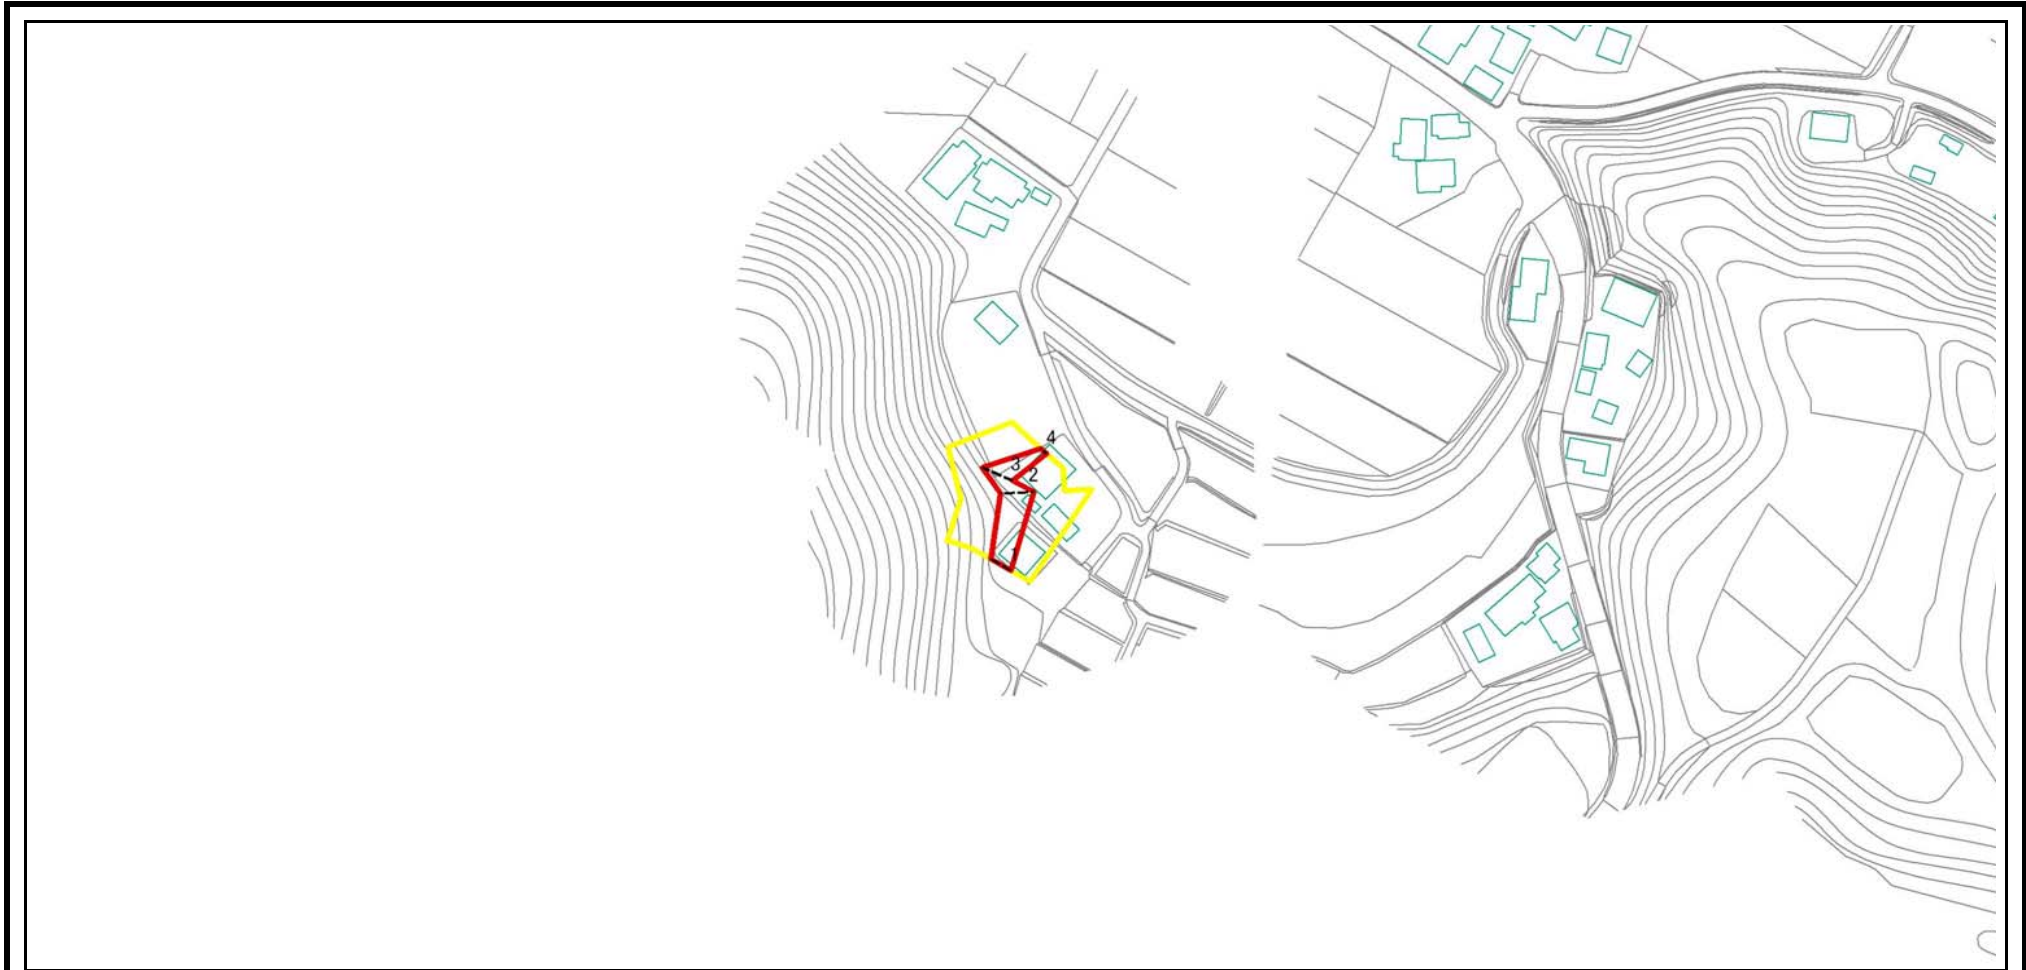
図中の数字は横断測線番号を示す

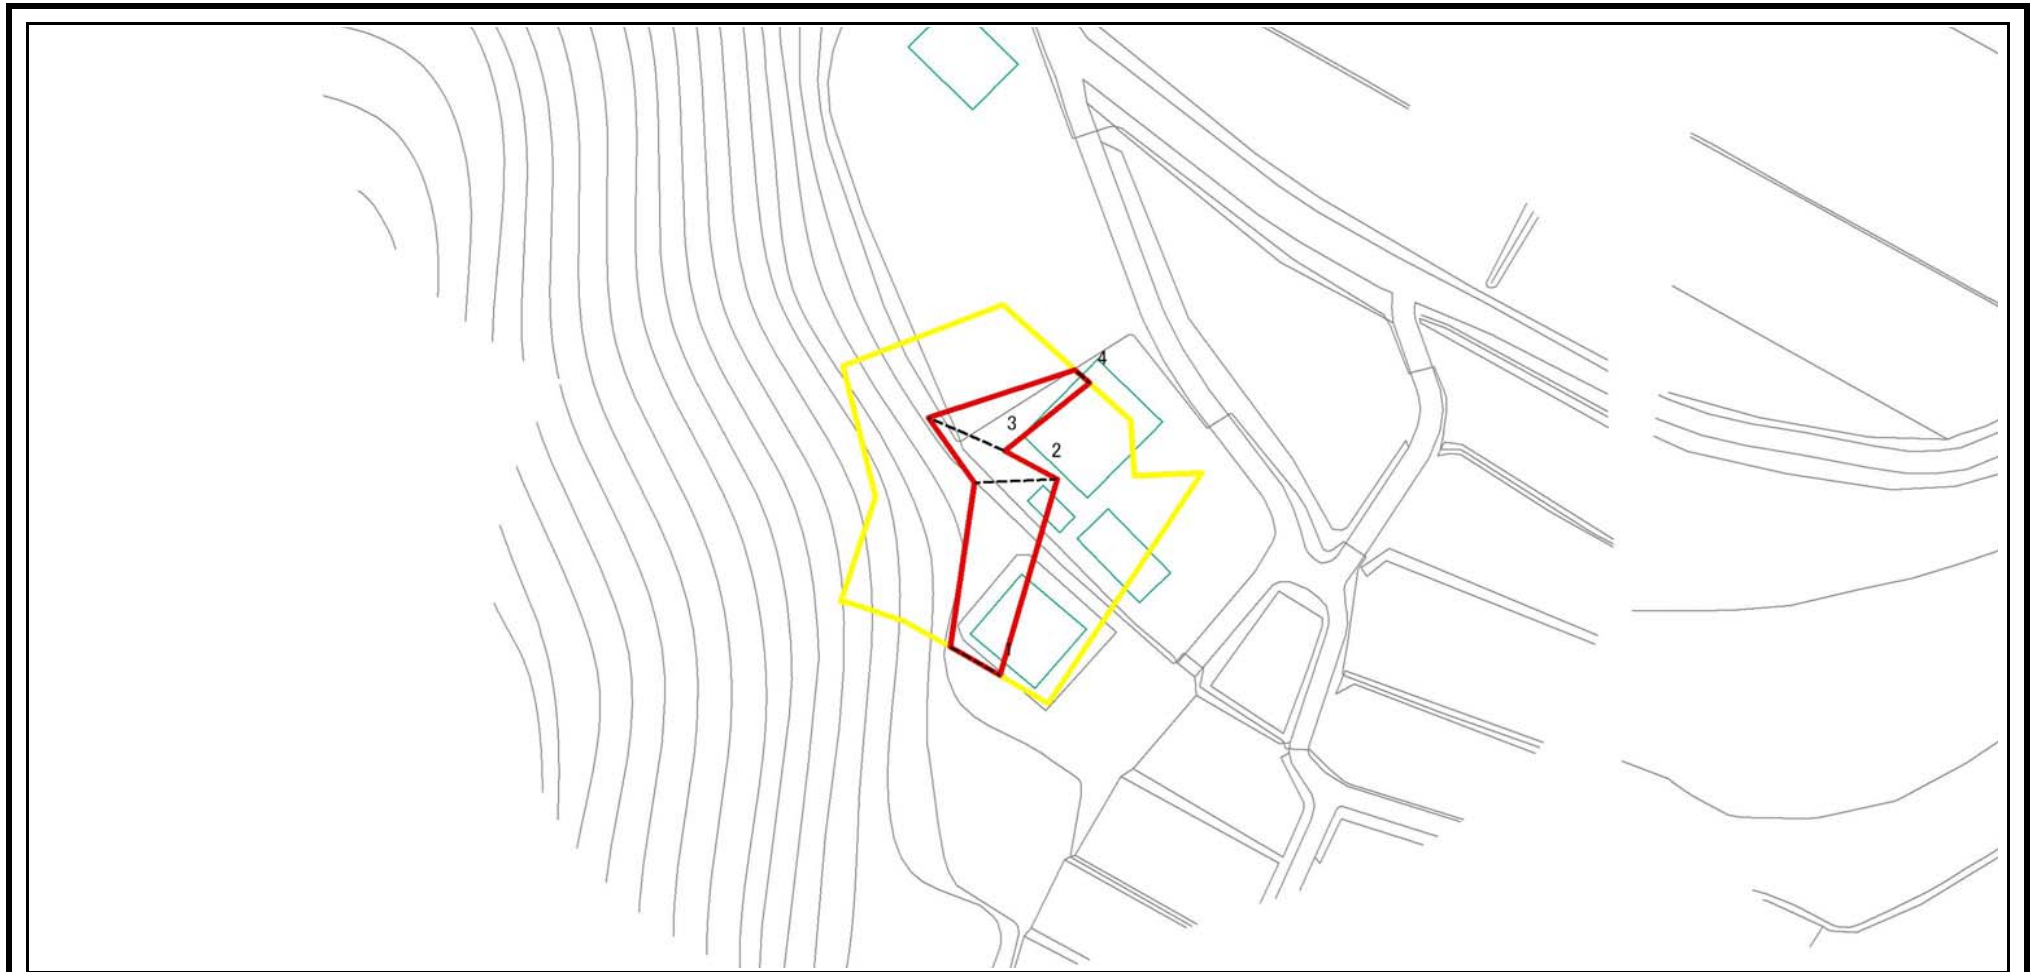
図中の数字は横断測線番号を示す

様式2(急) 土砂災害特別警戒区域・土砂災害特別警戒区域 区域図(参考図)	土砂災害防止法施行令第二条の基準値該当する区域		N 縮尺 1:1,000	自然現象の種類	急傾斜地の崩壊	箇所番号	II-2045
	土砂災害防止法施行令第三条の基準に該当する区域			告示番号	千葉県告示第586号 千葉県告示第589号	箇所名	青馬3
			告示年月日	平成26年9月19日	所在地	千葉県香取郡東庄町青馬

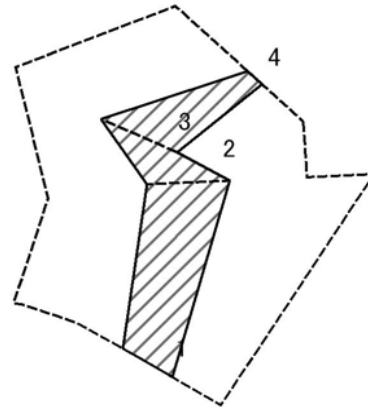
図中の数字は横断測線番号を示す

様式2-1(急) 土砂災害特別警戒区域の区域区分図 (急傾斜地の崩壊に伴う土石などの移動により建築物の 地上部に作用すると想定される力)〈力区分 移動〉	土砂災害防止法施行令第二条の基準値該当する区域		N 縮尺 1:1,000	自然現象の種類	急傾斜地の崩壊	箇所番号	II-2045
	土砂災害防止法施行令第三条の基準に該当する区域			告示番号	千葉県告示第586号 千葉県告示第589号	箇所名	青馬3
	それ以外の区域			告示年月日	平成26年9月19日	所在地	千葉県香取郡東庄町青馬

横断測線の区間	土石等の移動により建築物の地上部に作用すると想定される力				土石等の堆積により建築物の地上部に作用すると想定される力			
	土石等の(移動)高さが1m以下の場合、土石等の移動による力が100kN/m ² を超える区域		それ以外の区域		土石等の堆積の高さが3mを超える区域		それ以外の区域	
	力の大きさのうち最大のもの(kN/m ²)	土石等の高さ(m)	力の大きさのうち最大のもの(kN/m ²)	土石等の高さ(m)	力の大きさのうち最大のもの(kN/m ²)	土石等の高さ(m)	力の大きさのうち最大のもの(kN/m ²)	土石等の高さ(m)
1 ~ 2	-	-	75.67	1.00	-	-	15.60	2.91
2 ~ 3	-	-	75.67	1.00	-	-	15.60	2.92
3 ~ 4	-	-	75.64	1.00	-	-	15.60	2.92
~								
~								
~								
~								
~								
~								
~								
~								
~								
~								
~								
~								
~								
~								
~								
~								
~								
~								
~								
~								
~								
~								
~								
~

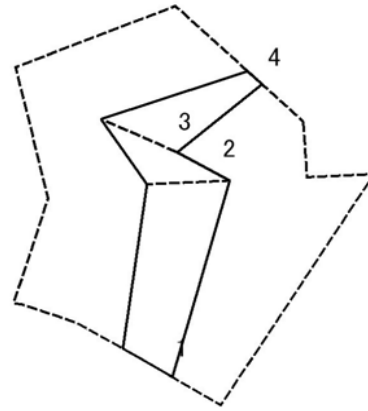
図中の数字は横断測線番号を示す

様式2-2(急) 土砂災害特別警戒区域の区域区分図 (急傾斜地の崩壊に伴う土石などの堆積により建築物の 地上部に作用すると想定される力)〈力区分 堆積〉	土砂災害防止法施行令第二条の基準値該当する区域		N 縮尺 1:1,000	自然現象の種類	急傾斜地の崩壊	箇所番号	II-2045
	土砂災害防止法施行令第三条の基準に該当する区域			告示番号	千葉県告示第586号 千葉県告示第589号	箇所名	青馬3
	それ以外の区域			告示年月日	平成26年9月19日	所在地	千葉県香取郡東庄町青馬
