土砂災害警戒区域等の指定の告示に係る図書(様式1)

土砂災害警戒区域・土砂災害特別警戒区域
位置図

妙楽寺9

千葉県長生郡睦沢町妙楽寺

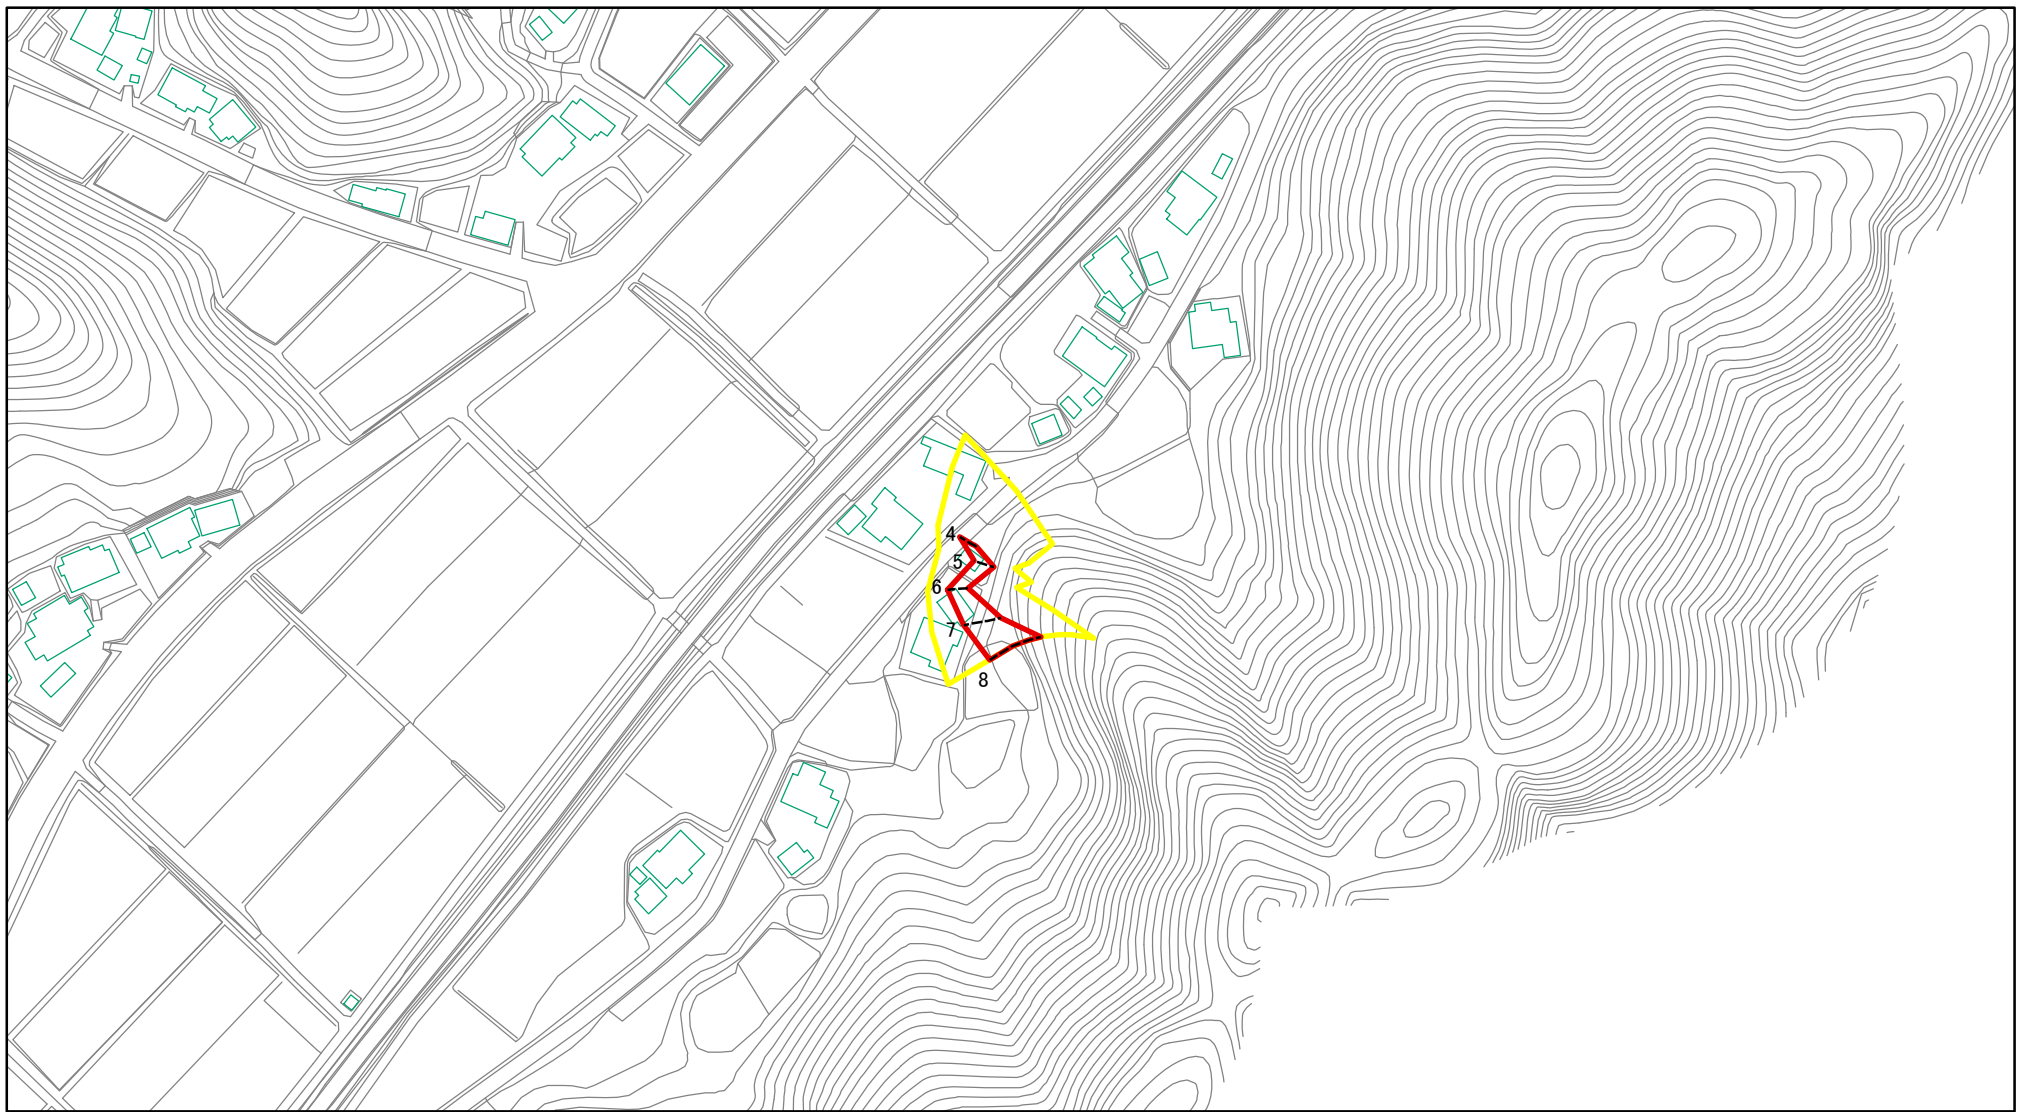
様式2(急)
土砂災害警戒区域・土砂災害特別警戒区域
区域図

土砂災害防止法施行令第二条の基準に該当する区域	
土砂災害防止法施行令第三条の基準に該当する区域	
土砂等の(移動)高さが1m以下の場合、土砂等の移動による力が100kN/mを超える区域	
土砂等の堆積の高さが3mを超える区域	
それ以外の区域

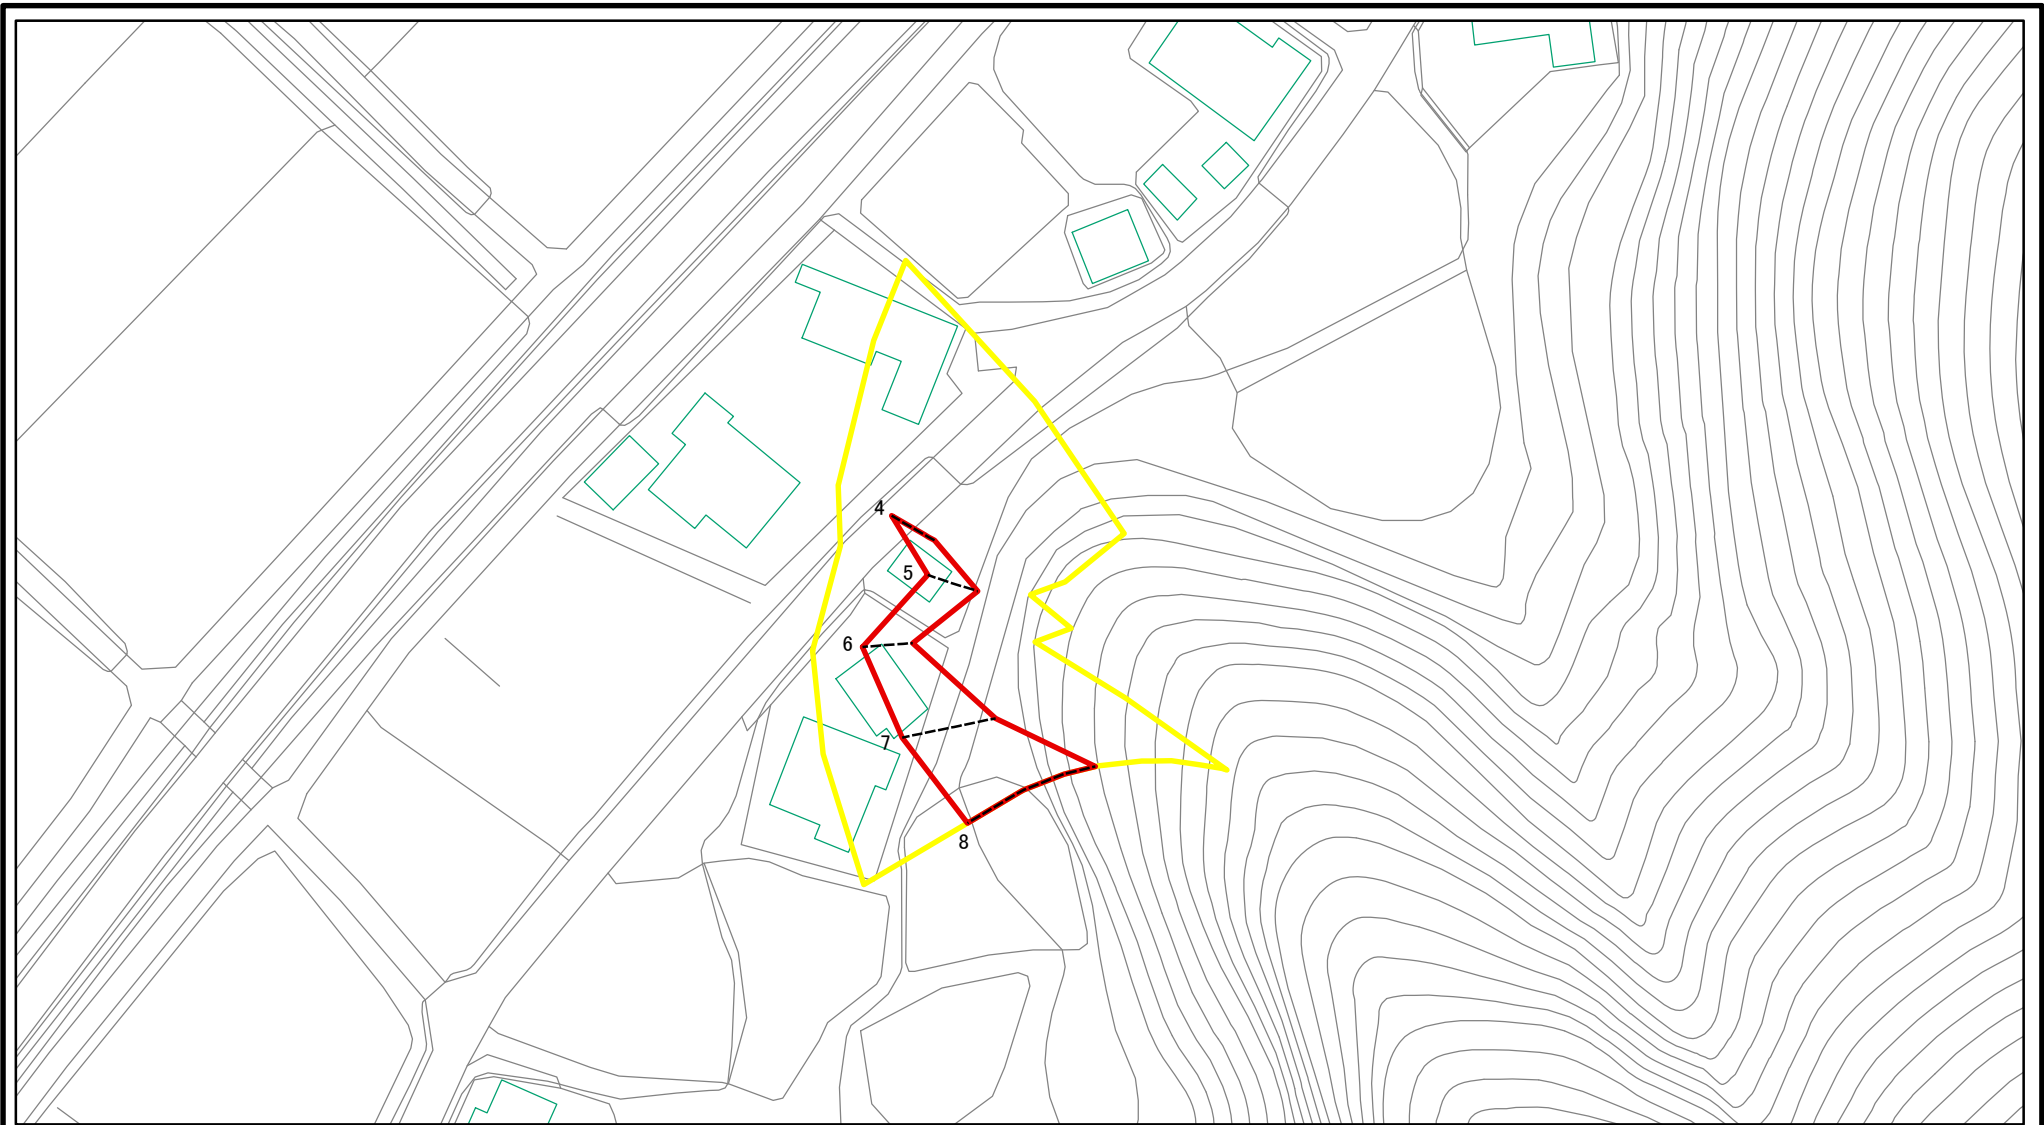
様式2(急) 土砂災害警戒区域・土砂災害特別警戒区域 区域図(参考図)	土砂災害防止法施行令第二条の基準に該当する区域		N 縮尺 1:1,000	自然現象の種類	急傾斜地の崩壊	箇所番号	II-3295
	土砂災害防止法施行令第三条の基準に該当する区域			告示番号	千葉県告示第427号 千葉県告示第428号	箇所名	妙楽寺9
	土砂等の(移動)高さが1m以下の場合、土砂等の移動による力が100kN/m ² を超える区域		告示年月日	平成26年 6月13日	所在地	千葉県長生郡睦沢町妙楽寺	
	土砂等の堆積の高さが3mを超える区域 それ以外の区域

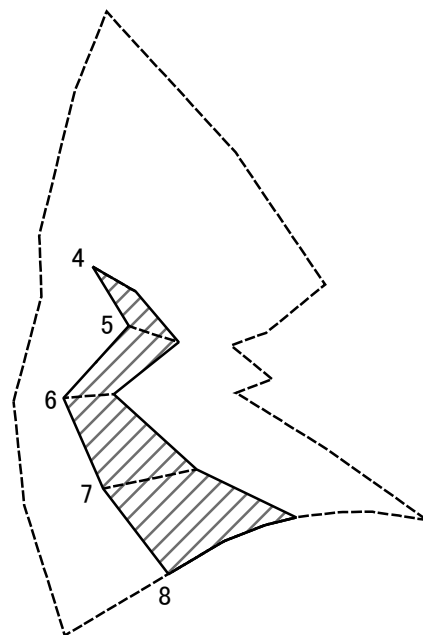
図中の数字は区域の区分番号を表す

様式2-1(急)
土砂災害特別警戒区域の区域区分図
(急傾斜地の崩壊に伴う土石などの移動により
建築物の地上部に作用すると想定される力)
<力区分:移動>

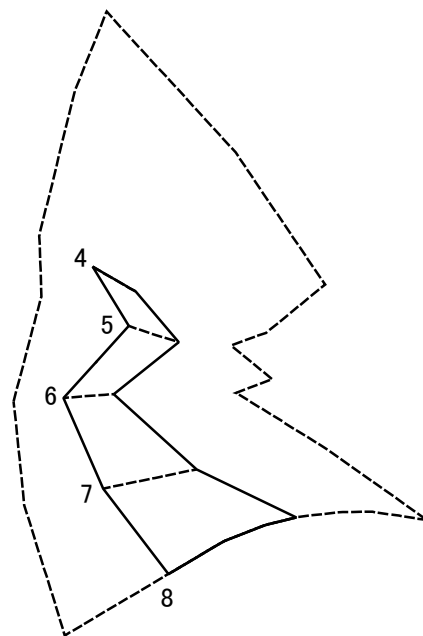
図中の数字は区域の区分番号を表す

様式2-2(急)
土砂災害特別警戒区域の区域区分図
(急傾斜地の崩壊に伴う土石などの堆積により
建築物の地上部に作用すると想定される力)
<力区分:堆積>
