土砂災害警戒区域等の指定の公示に係る図書(様式1)

様式1(急) 土砂災害警戒区域・土砂災害特別警戒区域 位置図	自然現象の種類	急傾斜地の崩壊
	箇所番号	I-0527-2
	箇所名	阿玉台1-2
	所在地	千葉県香取市阿玉台

様式2(急) 土砂災害特別警戒区域・土砂災害特別警戒区域 区域図	土砂災害防止法施行令第二条の基準値該当する区域		N 縮尺 1:2,500	自然現象の種類	急傾斜地の崩壊	箇所番号	I-0527-2
	土砂災害防止法施行令第三条の基準に該当する区域	土石等の(移動)高さが1m以下の場合、 土石等の移動による力が100kN/m ² を超える区域 土石等の堆積の高さが3mを超える区域 それ以外の区域		告示番号	千葉県告示第586号 千葉県告示第589号	箇所名	阿玉台1-2
				告示年月日	平成26年9月19日	所在地	千葉県香取市阿玉台

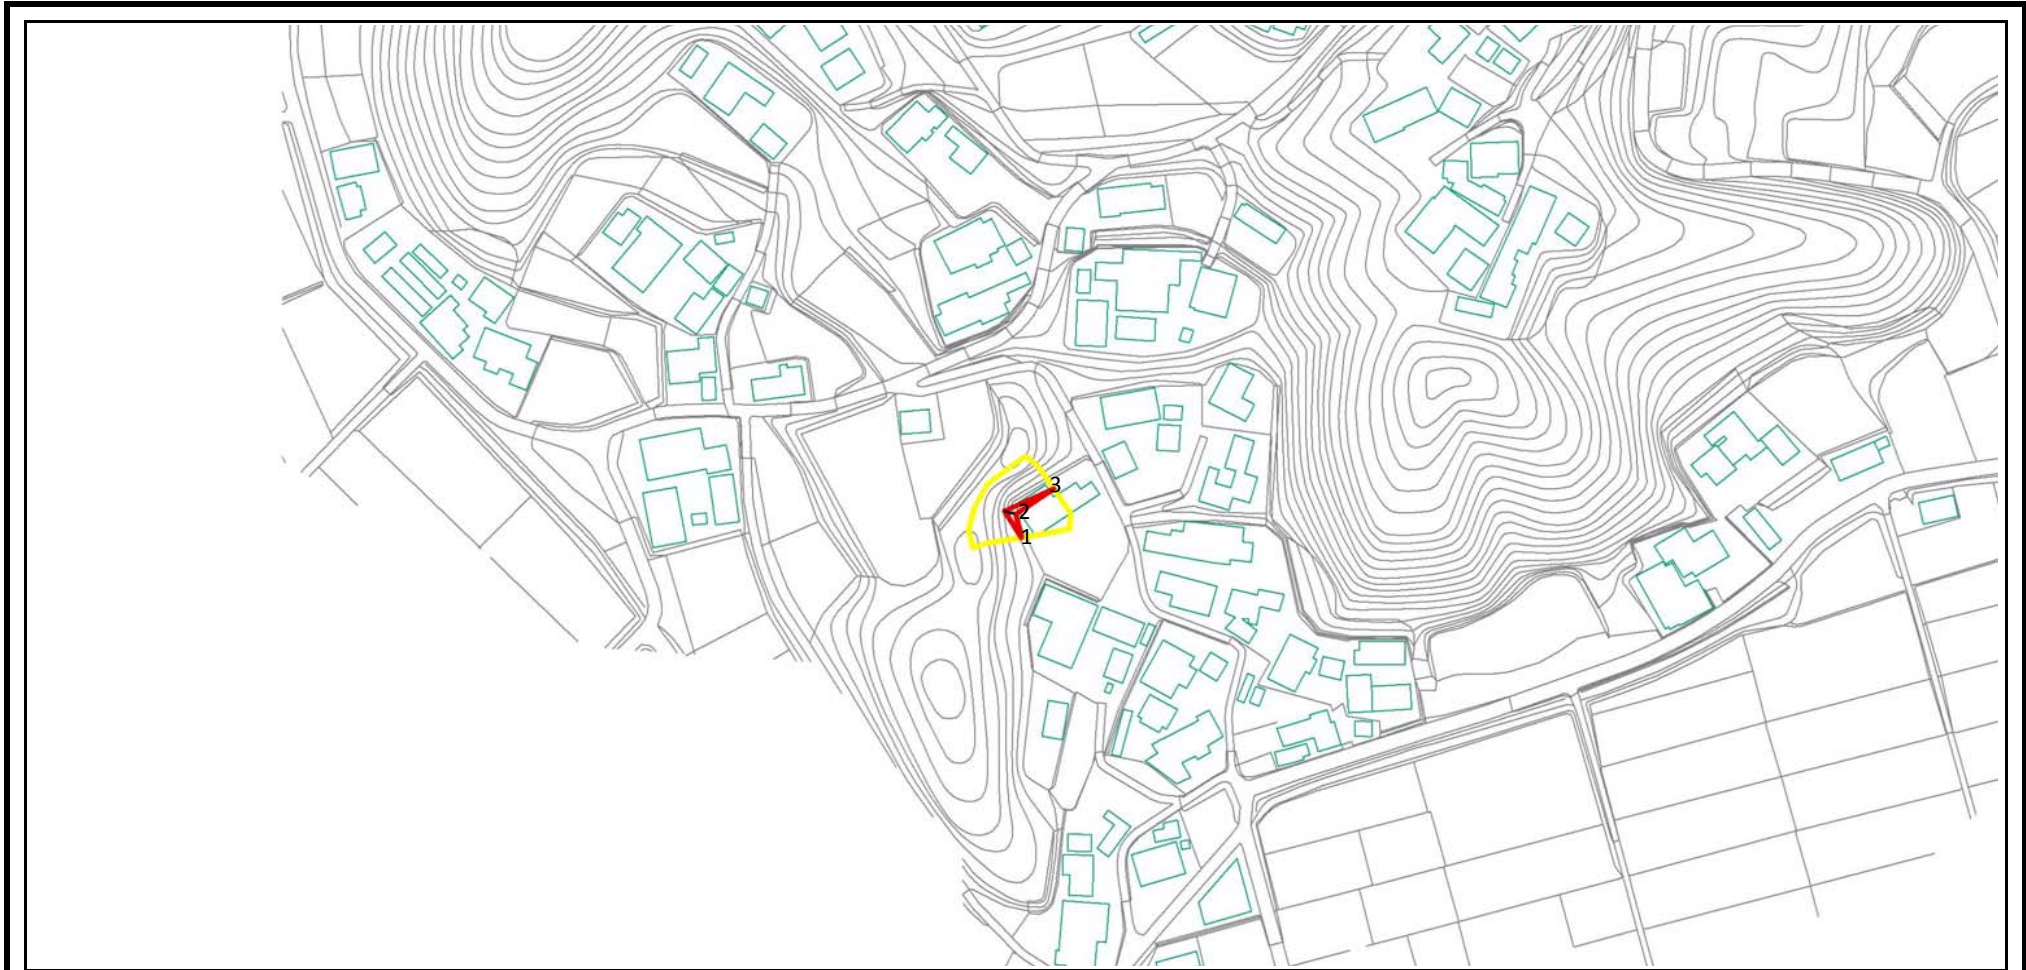
土砂災害警戒区域等の指定の公示に係る図書(様式2)

図中の数字は横断測線番号を示す
