土砂災害警戒区域等の指定の告示に係る図書(様式1)

様式1(急)
土砂災害警戒区域・土砂災害特別警戒区域
位置図

自然現象の種類	急傾斜地の崩壊
箇所番号	I-0078
箇所名	八千代台東6丁目
所在地	八千代市八千代台東6丁目

様式2(急) 土砂災害警戒区域・土砂災害特別警戒区域 区域図	土砂災害防止法施行令第二条の基準に該当する区域		N 縮尺 1:2,500	自然現象の種類	急傾斜地の崩壊	箇所番号	I-0078
	土砂災害防止法施行令第三条の基準に該当する区域			告示番号	千葉県告示第621号	箇所名	八千代台東6丁目
			告示年月日	令和2年11月13日	所在地	八千代市八千代台東6丁目

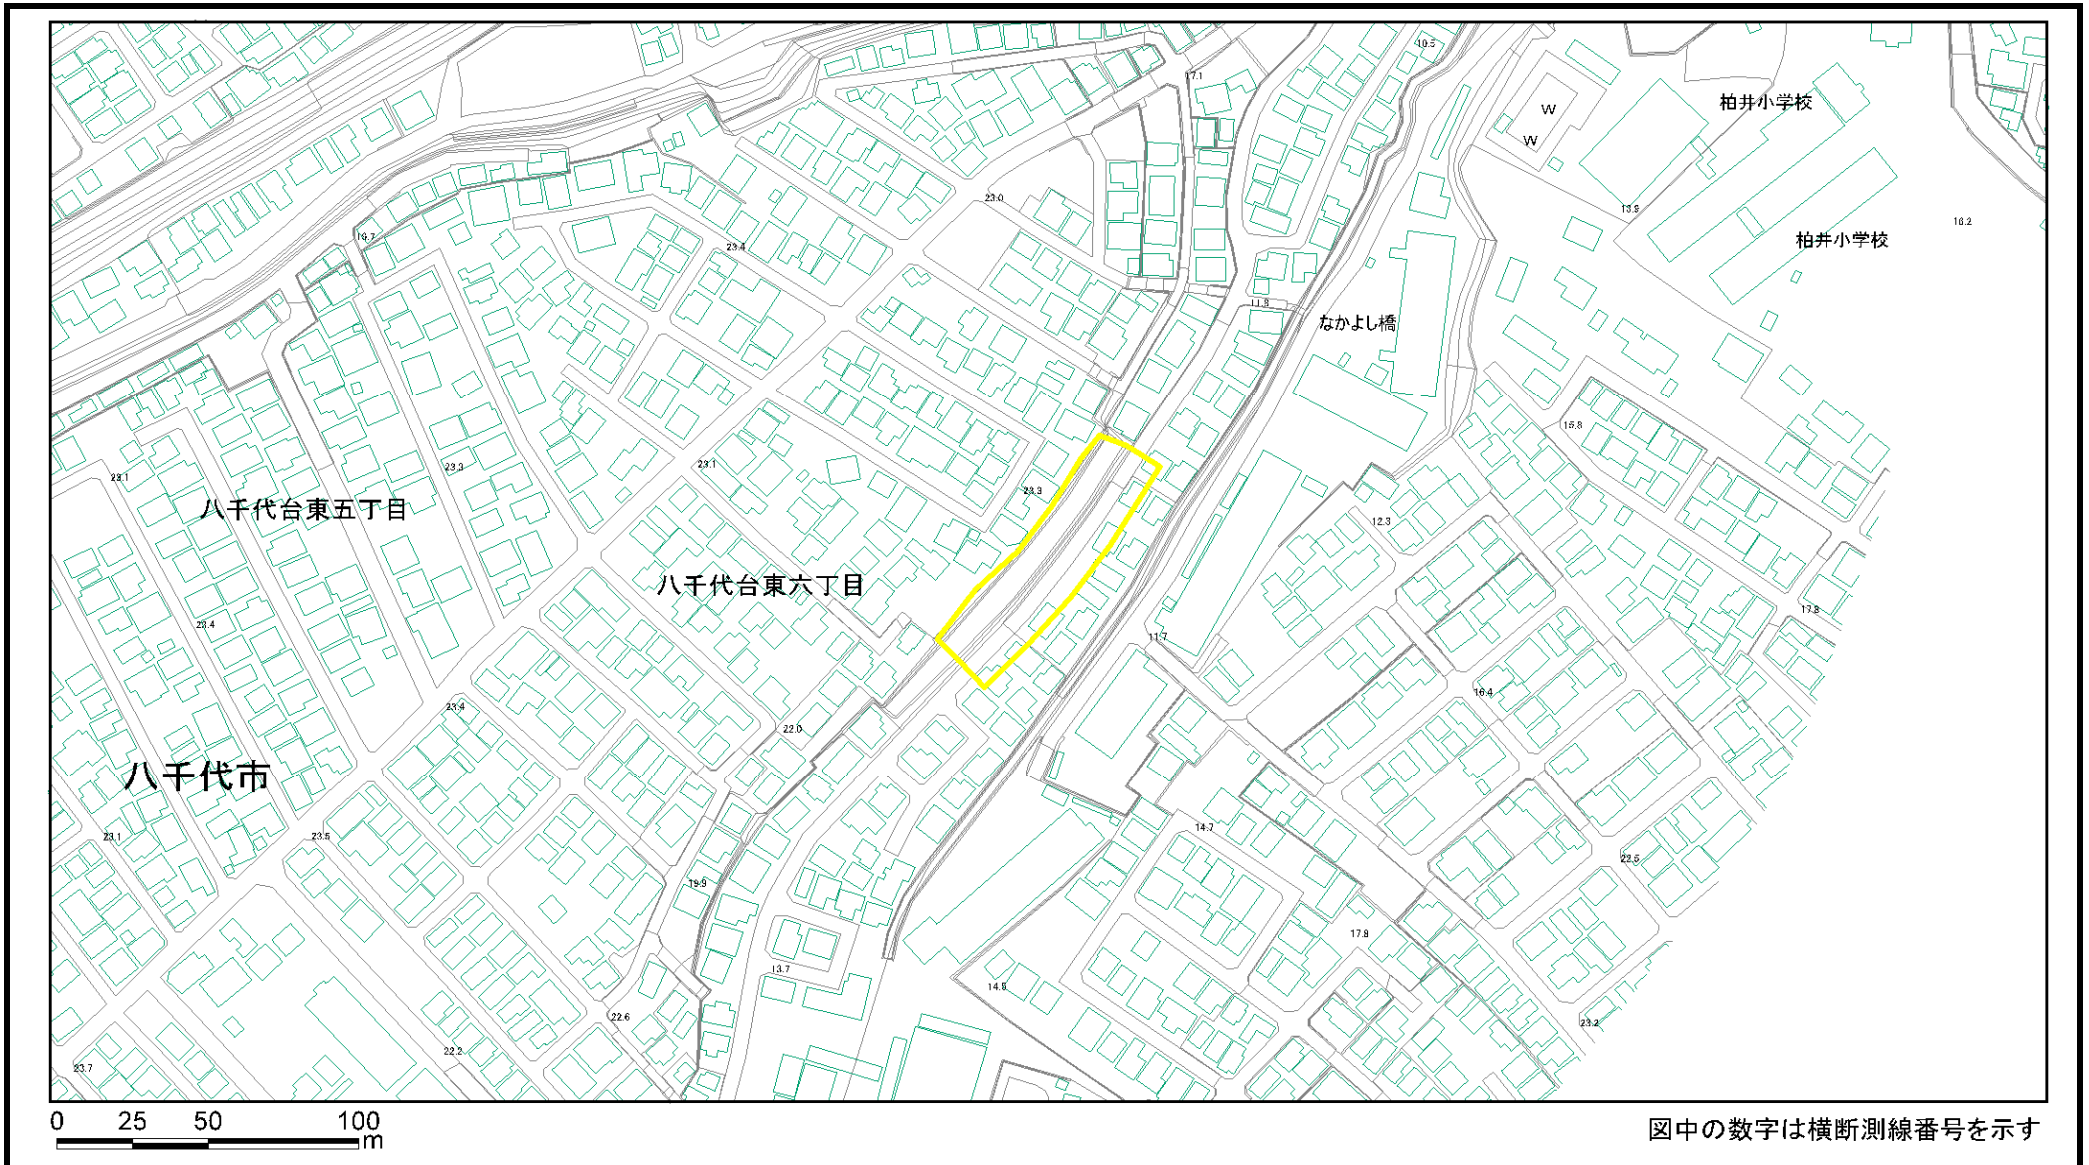
図中の数字は横断測線番号を示す

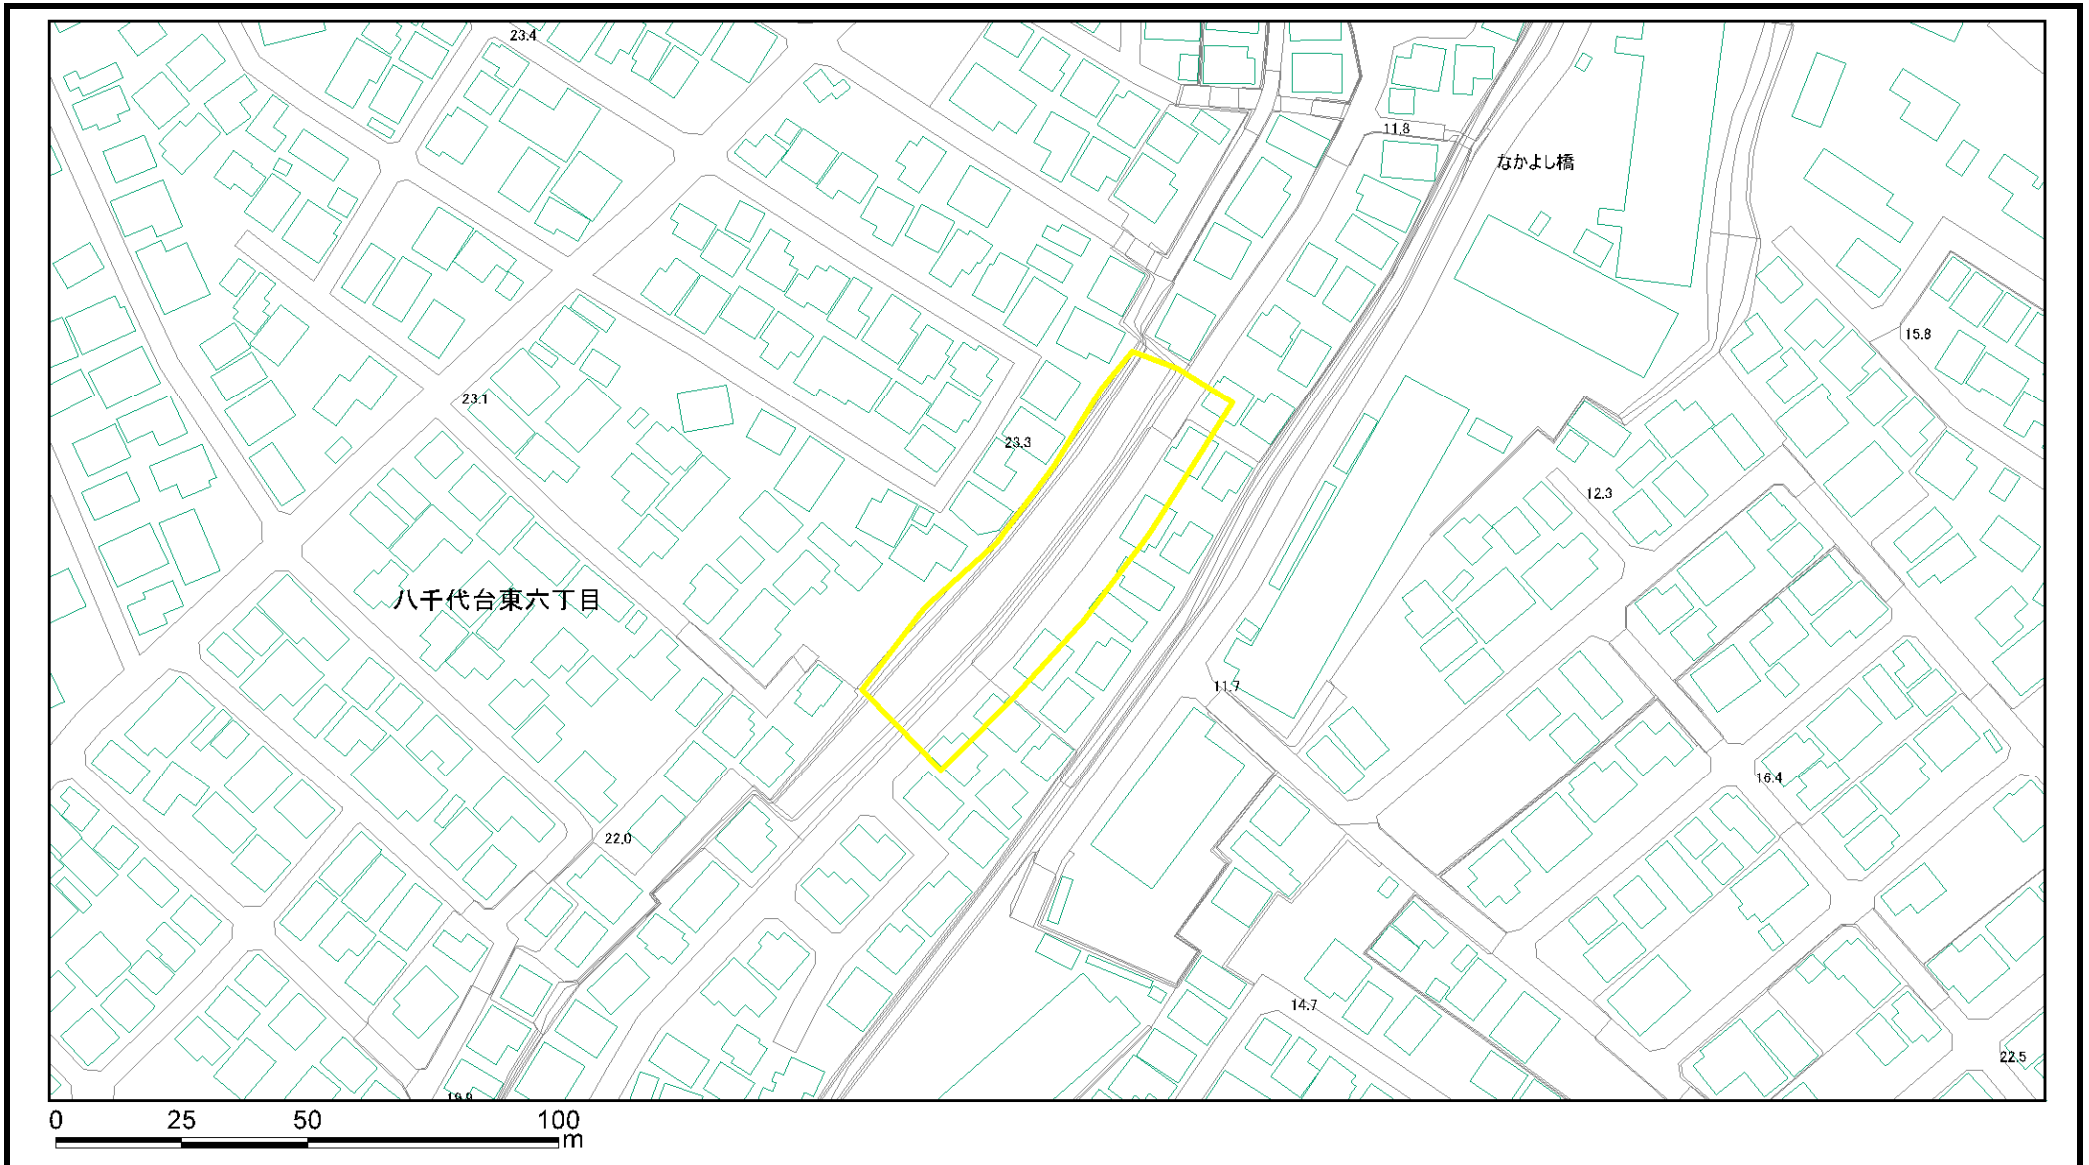
様式2(急) 土砂災害警戒区域・土砂災害特別警戒区域図(参考図)	土砂災害防止法施行令第二条の基準に該当する区域		縮尺 1:1500	自然現象の種類	急傾斜地の崩壊	箇所番号	I-0078
	土砂災害防止法施行令第三条の基準に該当する区域			告示番号	千葉県告示第621号	箇所名	八千代台東6丁目
	それ以外の区域			告示年月日	令和2年11月13日	所在地	八千代市八千代台東6丁目

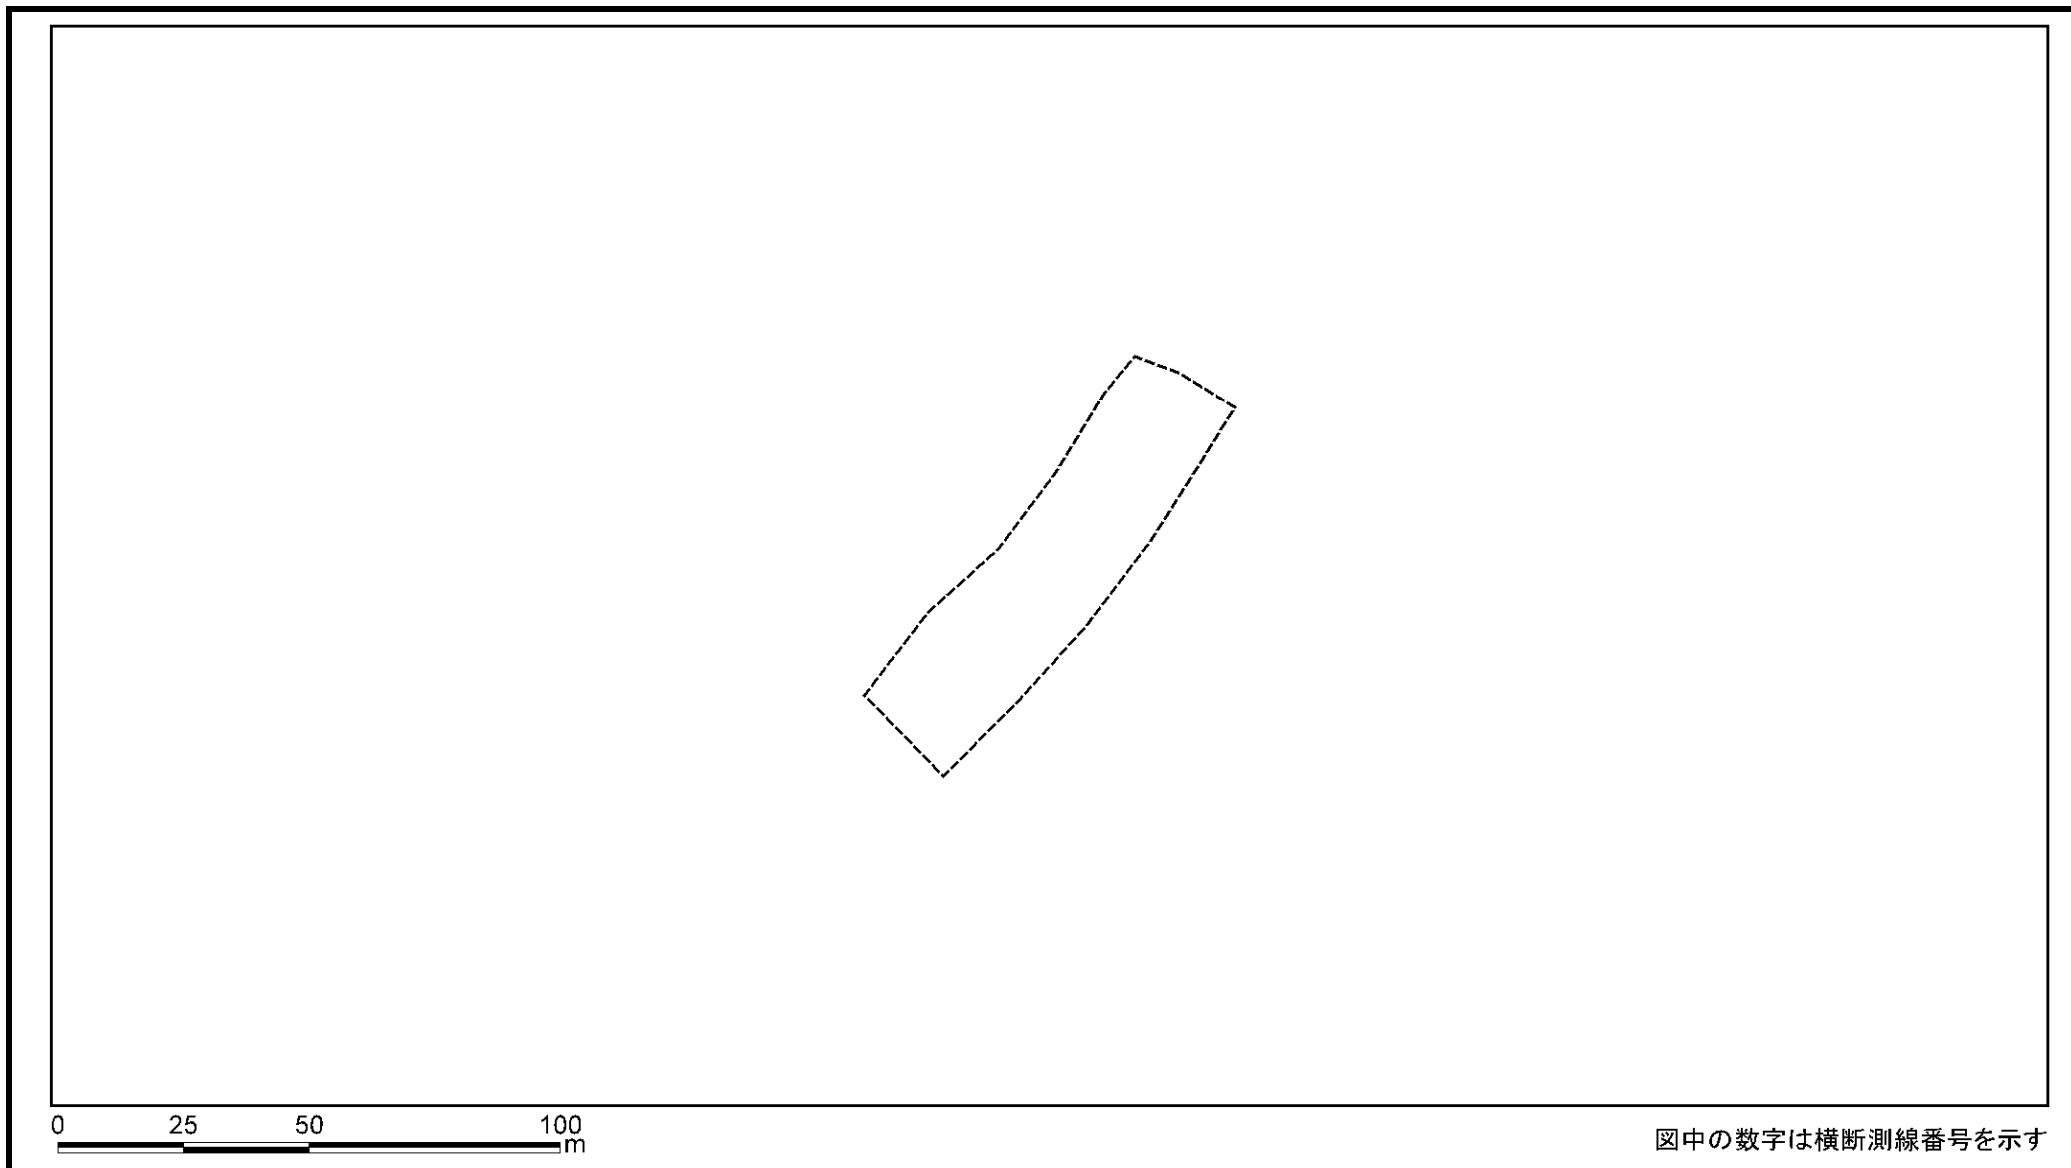
図中の数字は横断測線番号を示す

様式2-1(急) 土砂災害特別警戒区域の区域区分図 (急傾斜地の崩壊に伴う土石などの移動により 建築物の地上部に作用すると想定される力)	土砂災害防止法施行令第二条の基準に該当する区域			N 縮尺 1:1500	自然現象の種類	急傾斜地の崩壊	箇所番号	I-0078
	土砂災害防止法施行令第三条の基準に該当する区域	土石等の(移動)高さが1m以下の場合、 土石等の移動による力が100kN/m ² を超える区域			告示番号	千葉県告示第621号	箇所名	八千代台東6丁目
		それ以外の区域		告示年月日	令和2年11月13日	所在地	八千代市八千代台東6丁目

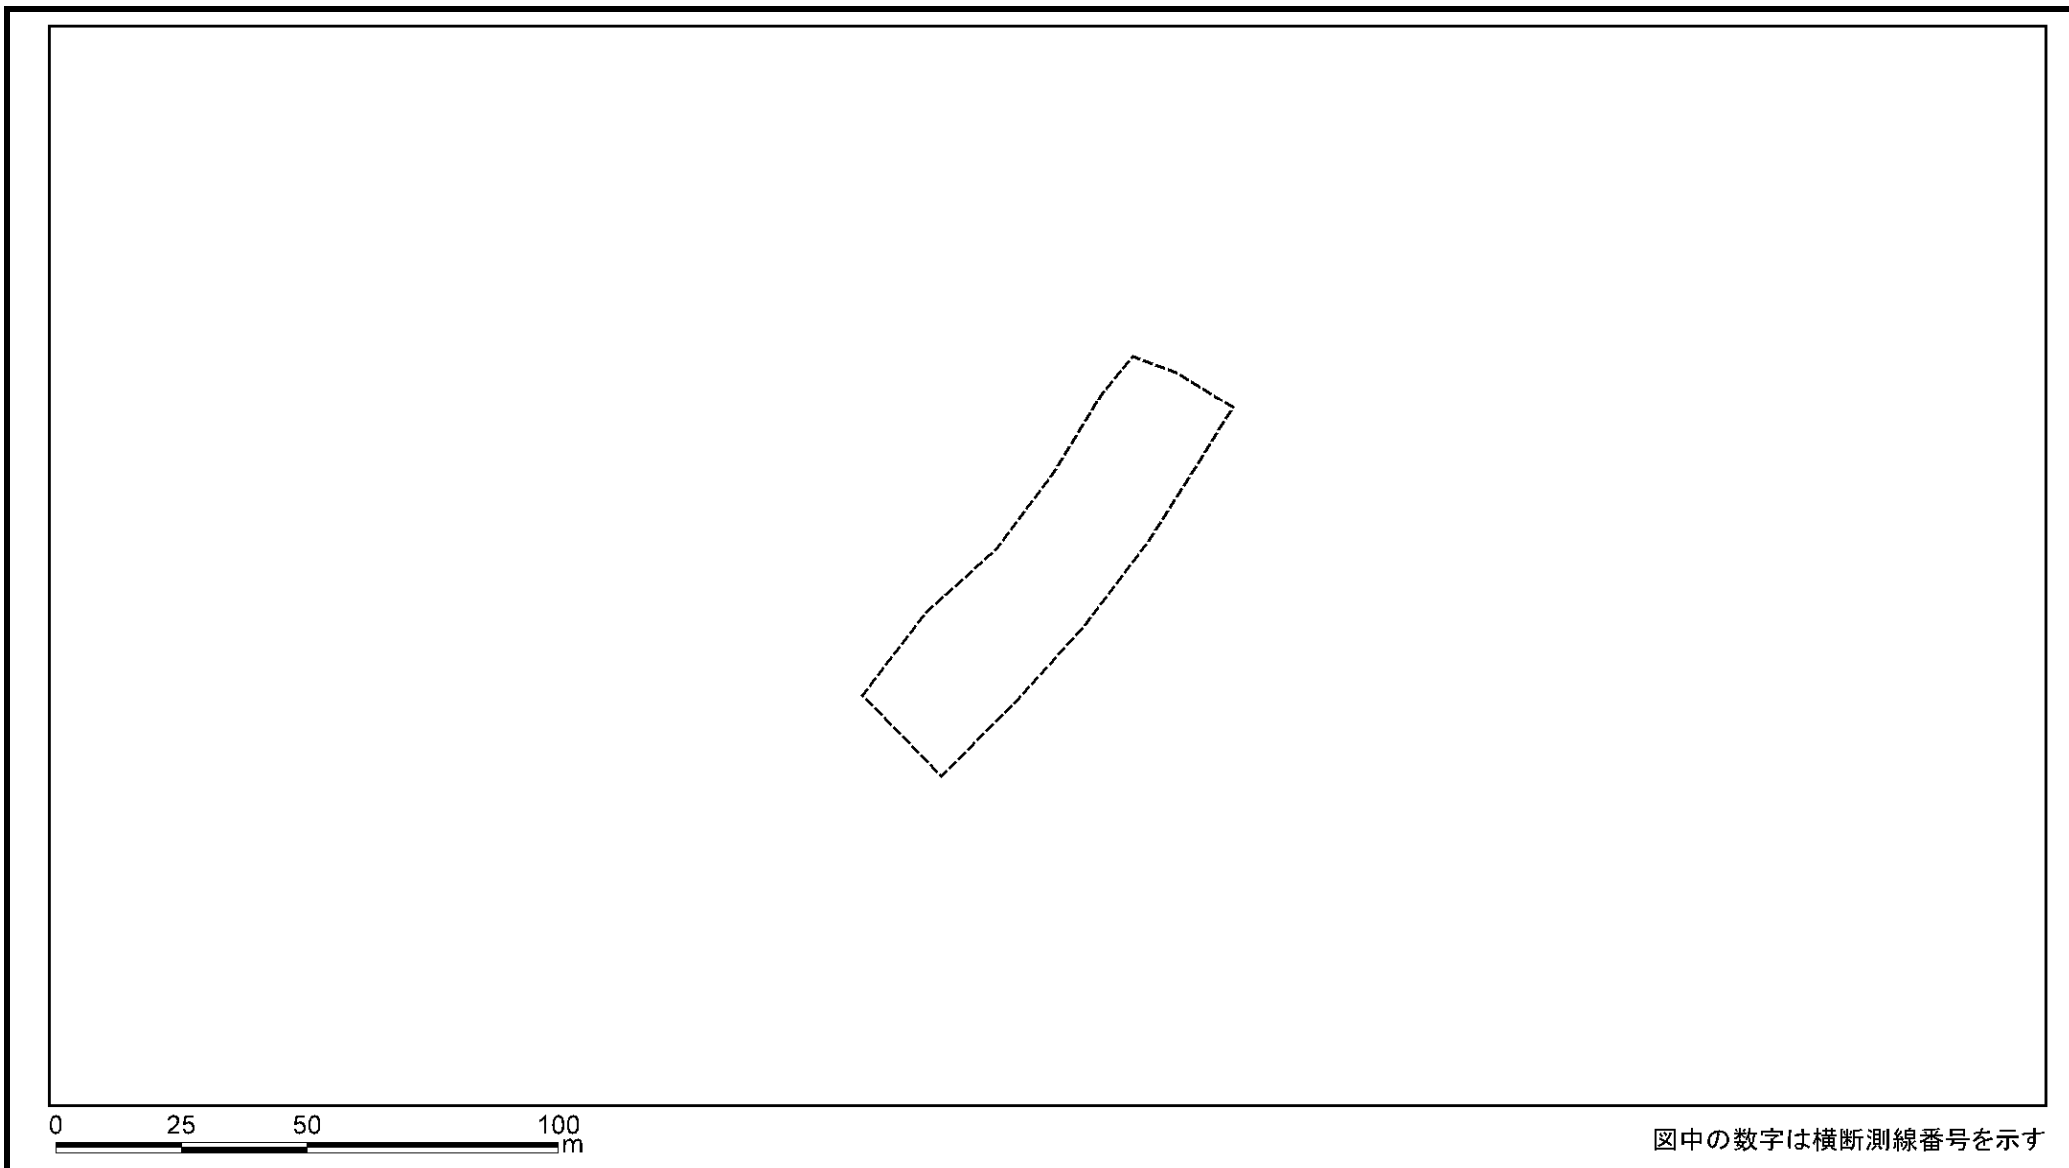
様式2-2(急) 土砂災害特別警戒区域の区域区分図 (急傾斜地の崩壊に伴う土石などの堆積により 建築物の地上部に作用すると想定される力)	土砂災害防止法施行令第二条の基準に該当する区域			N 縮尺 1:1500	自然現象の種類	急傾斜地の崩壊	箇所番号	I-0078
	土砂災害防止法施行令第三条の基準に該当する区域	土石等の堆積の高さが3mを超える区域			告示番号	千葉県告示第621号	箇所名	八千代台東6丁目
		それ以外の区域			告示年月日	令和2年11月13日	所在地	八千代市八千代台東6丁目
