土砂災害警戒区域等の指定の告示に係る図書(様式1)

様式1(急)
土砂災害警戒区域・土砂災害特別警戒区域
位置図

I-021K2072

中山2

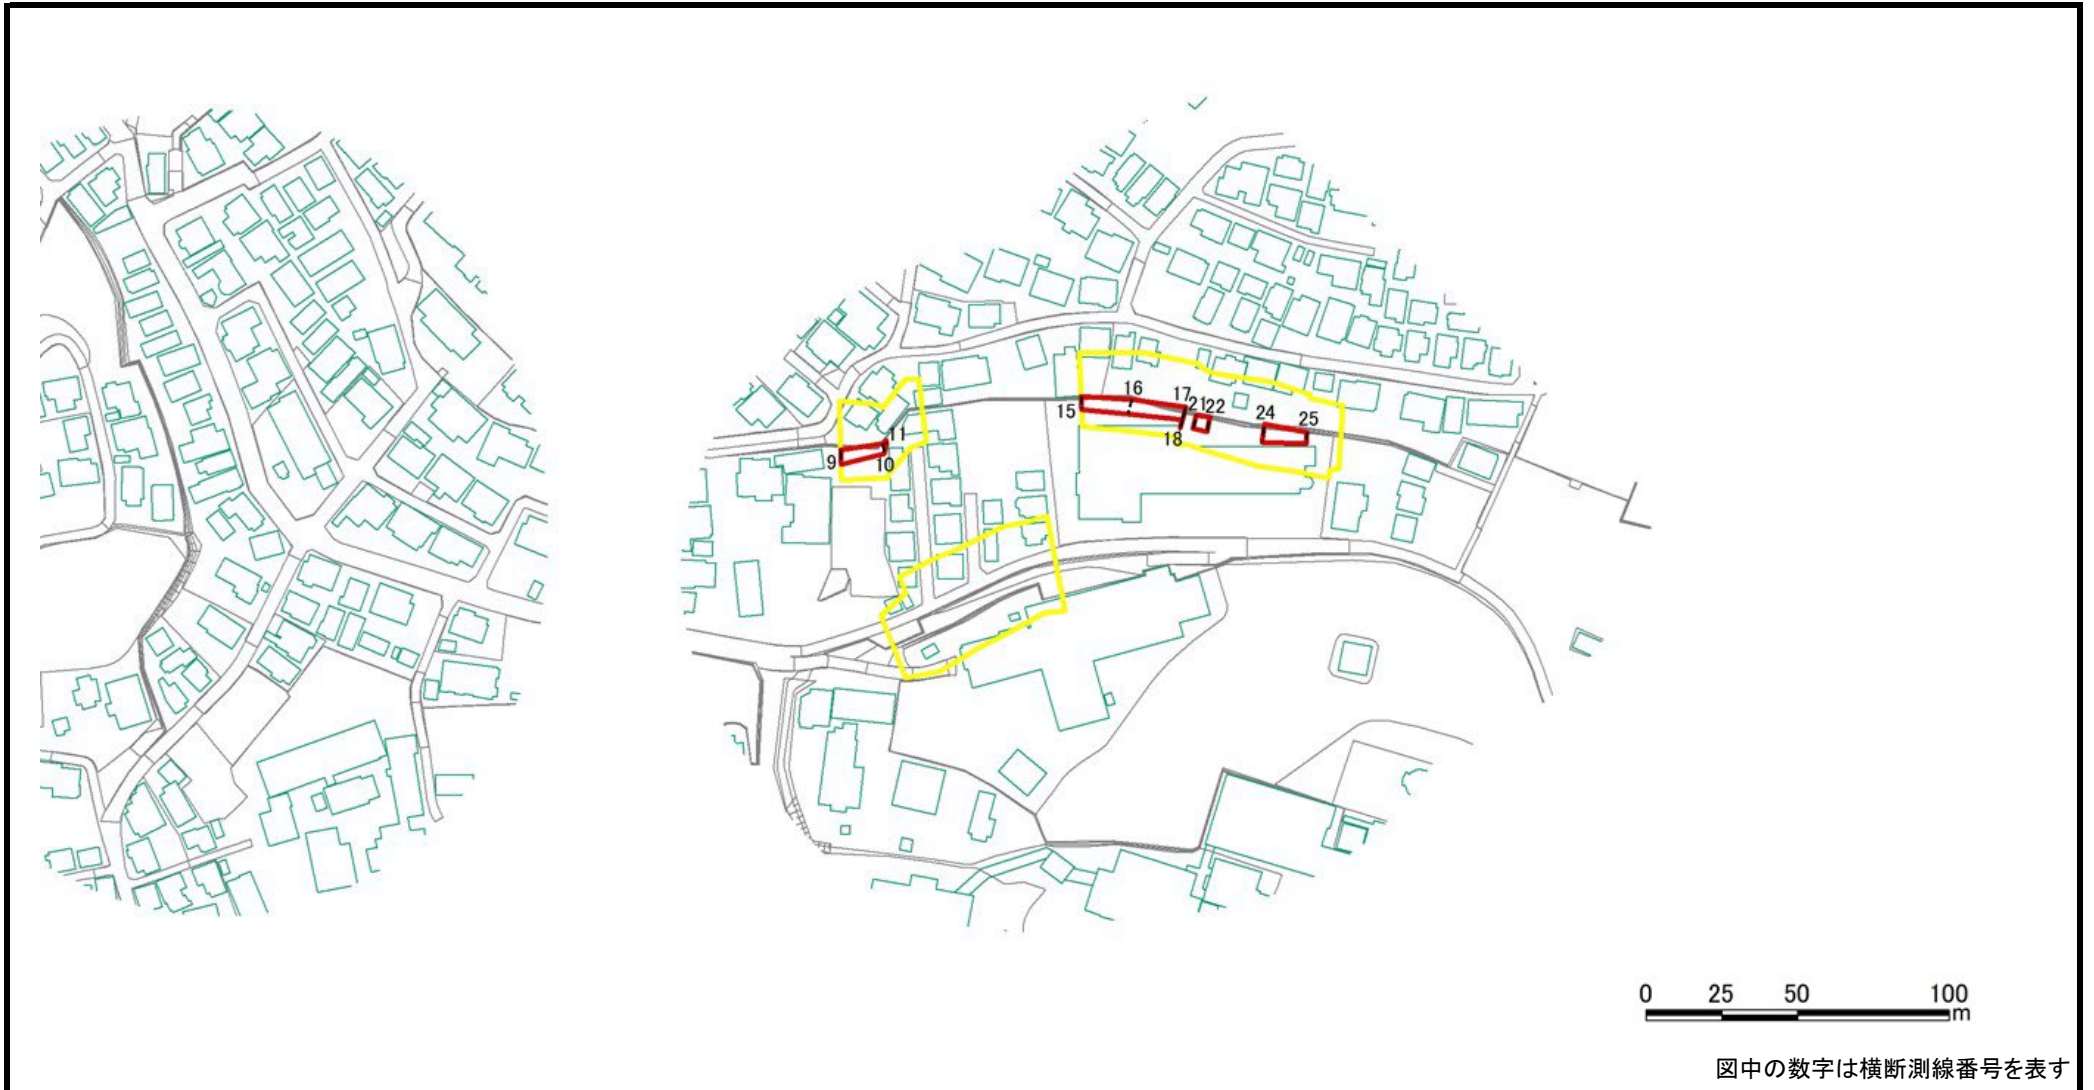
様式2(急) 土砂災害警戒区域・土砂災害特別警戒区域 区域図(その1)	土砂災害防止法施行令第二条の基準に該当する区域			 縮尺 1:2500	自然現象の種類	急傾斜地の崩壊	箇所番号	I-021K2072
	土砂災害防止法施行令第三条の基準に該当する区域	土石等の(移動)高さが1m以下の場合、土石等の移動による力が100kN/m ² を超える区域			告示番号	千葉県告示第365号 千葉県告示第367号	箇所名	中山2
		土石等の堆積の高さが3mを超える区域			告示年月日	令和5年9月19日	所在地	市川市中山2丁目、中山1丁目
		それ以外の区域
