土砂災害警戒区域等の指定の告示に係る図書(様式1)

自然現象の種類	急傾斜地の崩壊
箇所番号	I-041K2109
箇所名	布施2
所在地	柏市布施

様式2(急) 土砂災害警戒区域・土砂災害特別警戒区域 区域図(その1)	土砂災害防止法施行令第二条の基準に該当する区域		N 縮尺 1:2,500	自然現象の種類	急傾斜地の崩壊	箇所番号	I-041K2109
	土砂災害防止法施行令第三条の基準に該当する区域			告示番号	千葉県告示第366号 千葉県告示第368号	箇所名	布施2
	それ以外の区域			告示年月日	令和5年9月19日	所在地	柏市布施

様式3(急) 建築物の構造の規制に必要な衝撃に関する事項	自然現象の種類	急傾斜地の崩壊	箇所番号	I-041K2109
	告示番号	千葉県告示第366号 千葉県告示第368号	箇所名	布施2
	告示年月日	令和5年9月19日	所在地	柏市布施

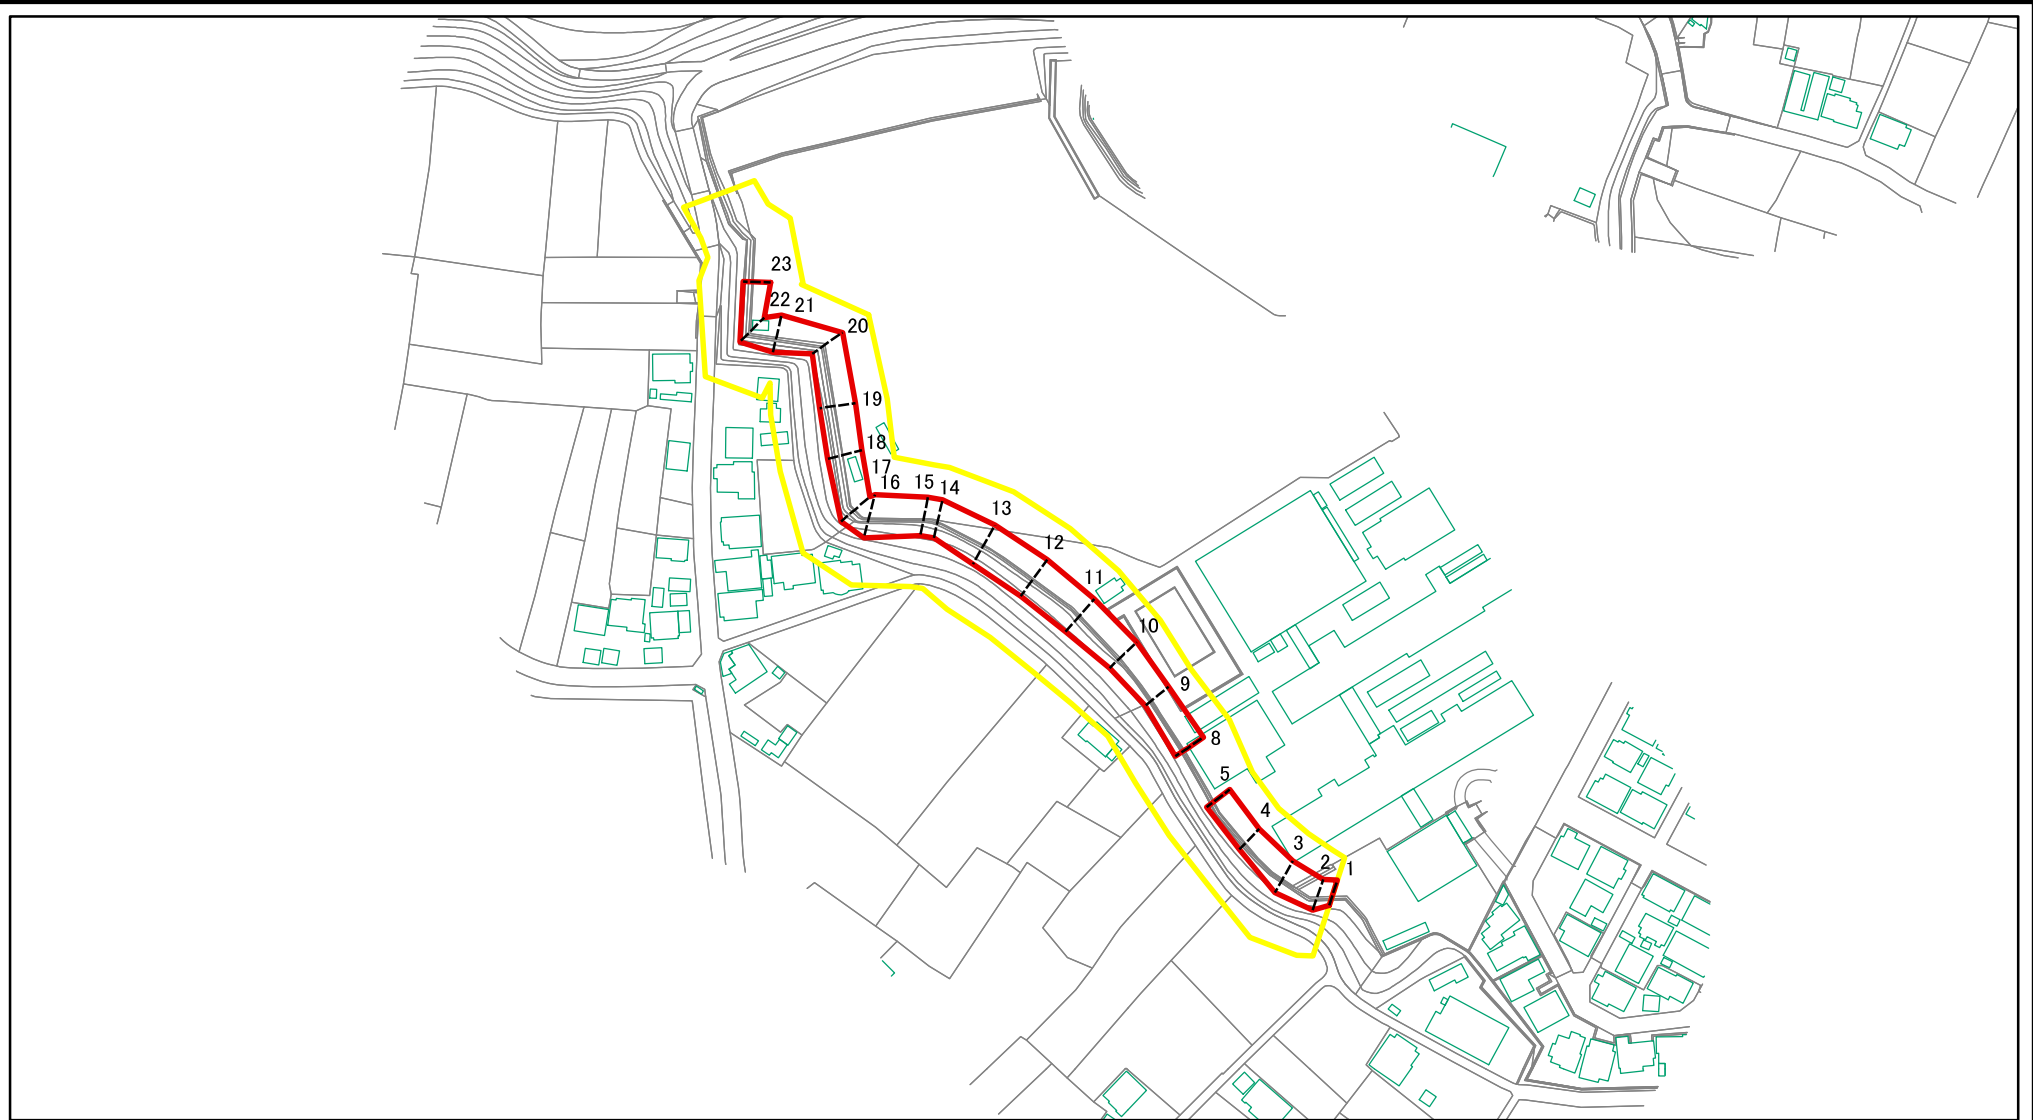
図中の数字は横断測線番号を示す

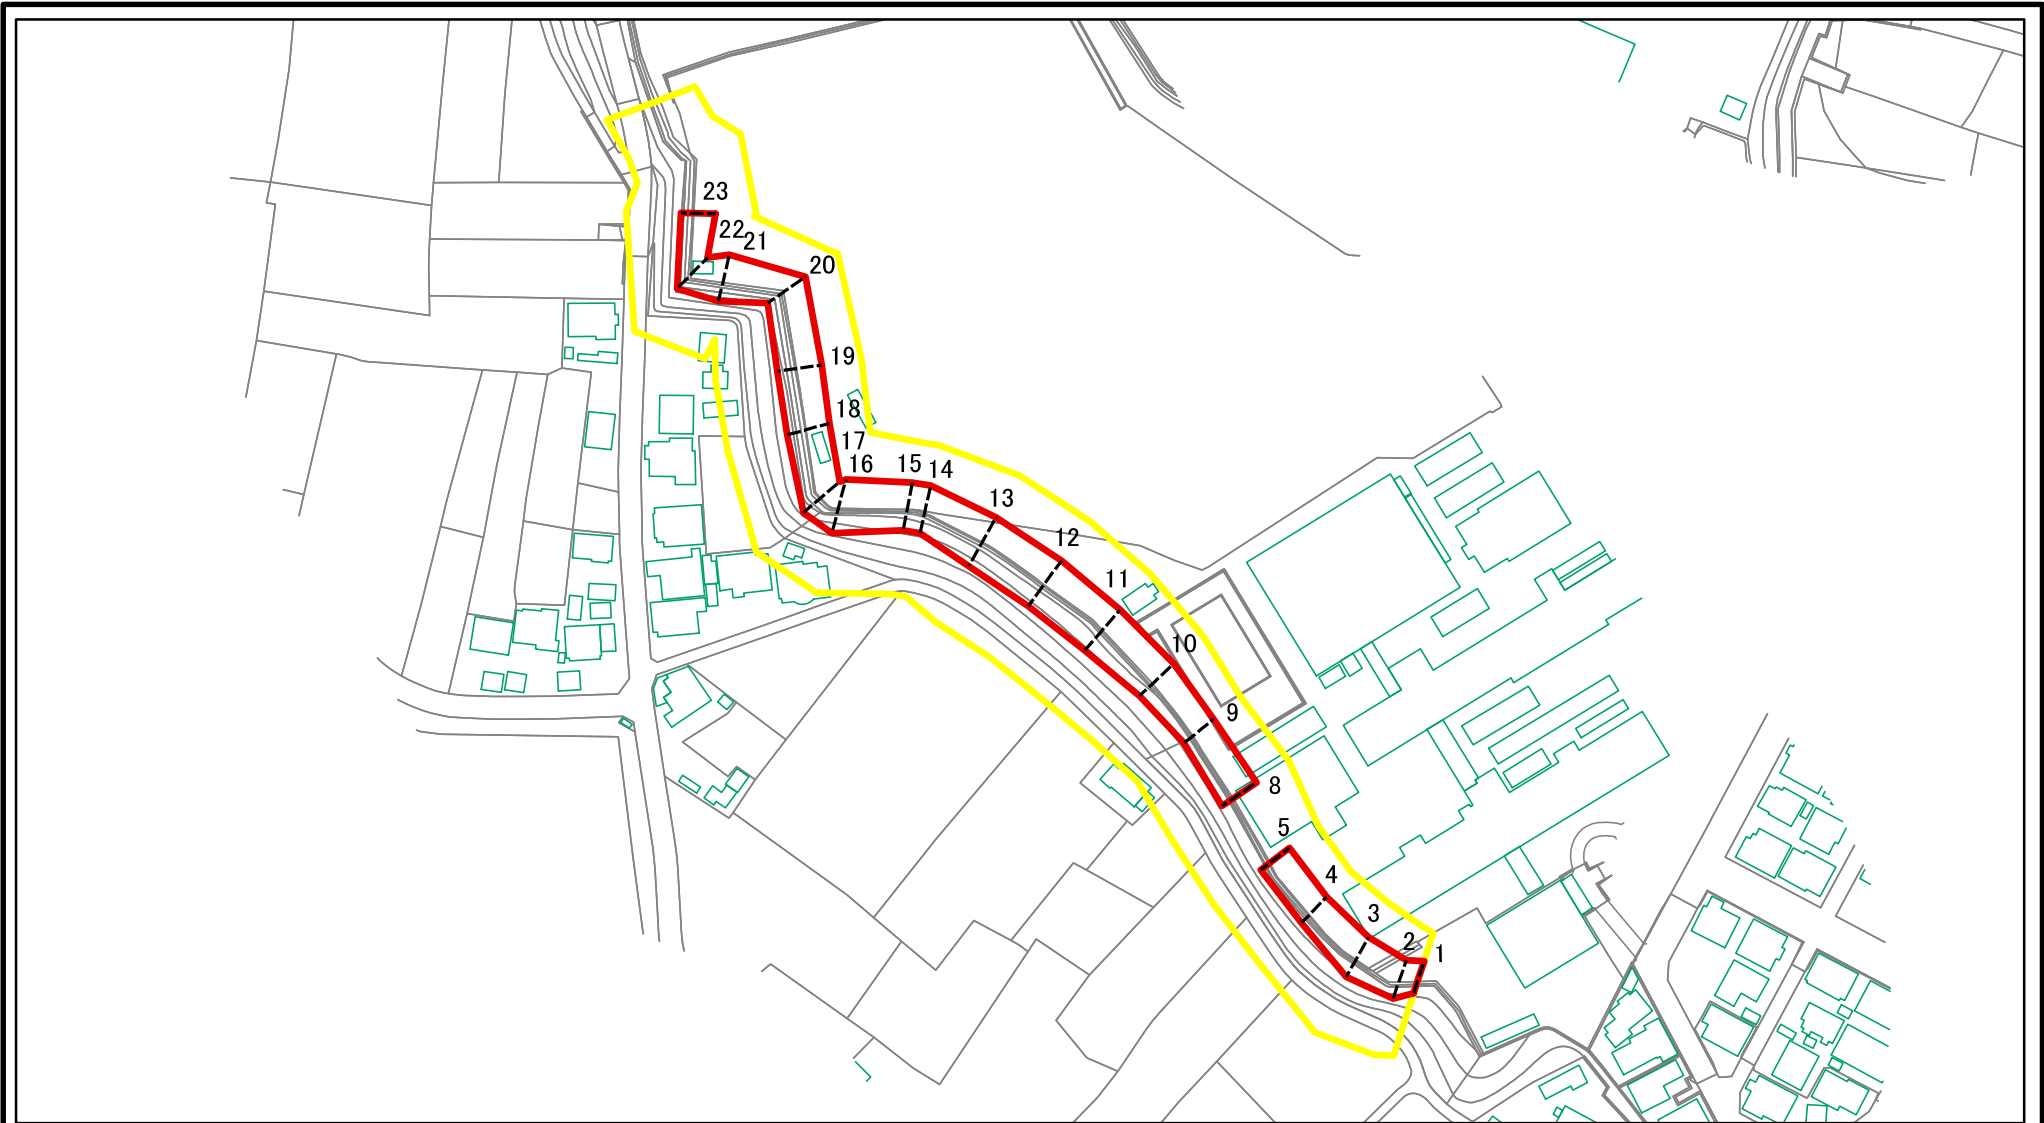
図中の数字は横断測線番号を示す

様式2(急) 土砂災害警戒区域・土砂災害特別警戒区域 区域図(参考図)	土砂災害防止法施行令第二条の基準に該当する区域		N 縮尺 1:2,000	自然現象の種類	急傾斜地の崩壊	箇所番号	I-041K2109
	土砂災害防止法施行令第三条の基準に該当する区域			告示番号	千葉県告示第366号 千葉県告示第368号	箇所名	布施2
	土砂等の(移動)高さが1m以下の場合、土砂等の移動による力が100kN/m ² を超える区域			告示年月日	令和5年9月19日	所在地	柏市布施
	土砂等の堆積の高さが3mを超える区域 それ以外の区域

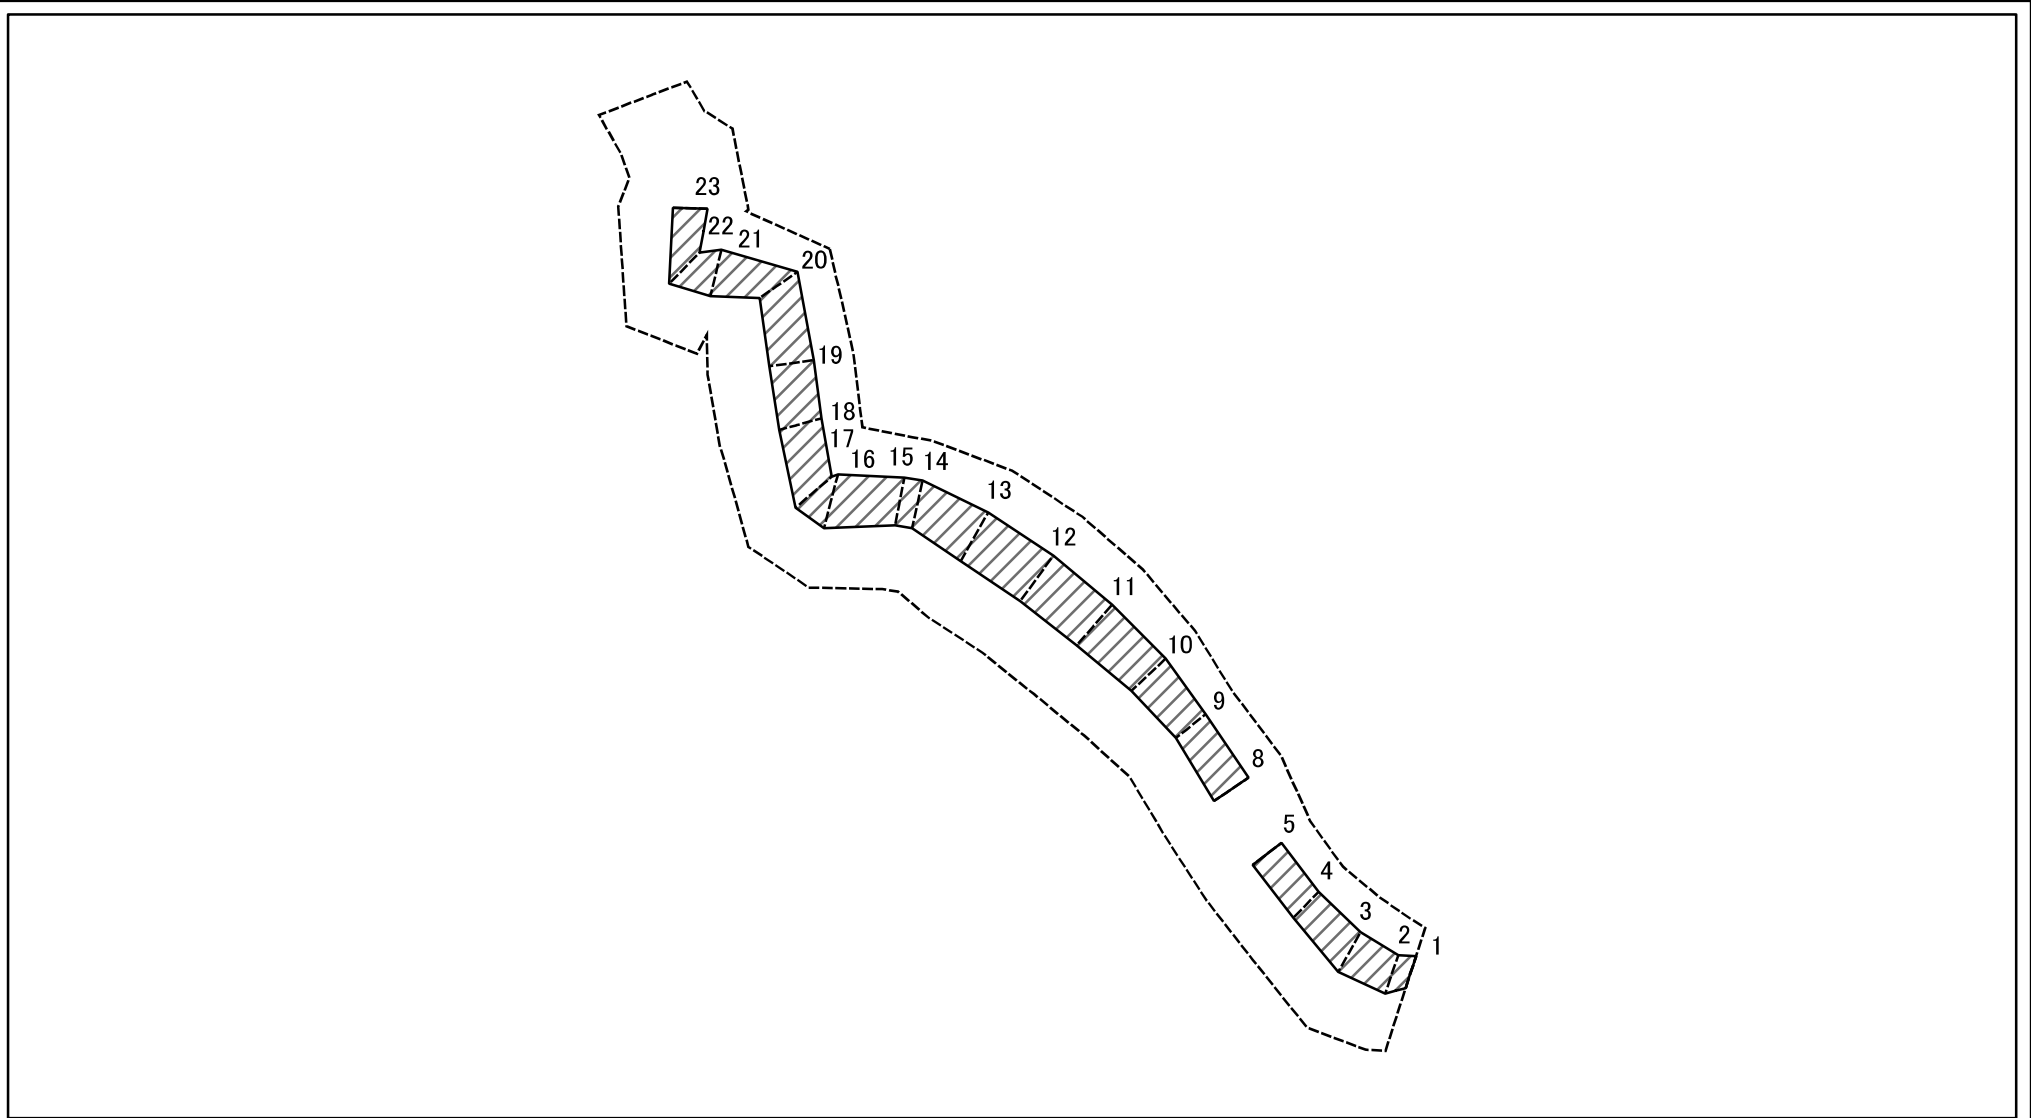
図中の数字は横断測線番号を示す

様式2-1(急)
土砂災害特別警戒区域の区域区分図
(急傾斜地の崩壊に伴う土石等の移動により建築物の地上部に作用すると想定される力)
<力区分:移動>

土砂災害防止法施行令第二条の基準に該当する区域	
土砂災害防止法施行令第三条の基準に該当する区域	
それ以外の区域

横断測線の区間	土石等の移動により建築物の地上部に作用すると想定される力				土石等の堆積により建築物の地上部に作用すると想定される力				横断測線の区間	土石等の移動により建築物の地上部に作用すると想定される力				土石等の堆積により建築物の地上部に作用すると想定される力			
	土石等の(移動)高さが1m以下の場合、土石等の移動による力が100kN/m ² を超える区域		それ以外の区域		土石等の堆積の高さが3mを超える区域		それ以外の区域			土石等の(移動)高さが1m以下の場合、土石等の移動による力が100kN/m ² を超える区域		それ以外の区域		土石等の堆積の高さが3mを超える区域		それ以外の区域	
1 ~ 2	-	-	85.22	1.00	-	-	9.72	1.82	~								
2 ~ 3	-	-	88.63	1.00	-	-	9.72	1.82	~								
3 ~ 4	-	-	88.63	1.00	-	-	9.91	1.85	~								
4 ~ 5	-	-	80.14	1.00	-	-	9.97	1.86	~								
6 ~ 7	-	-	-	-	-	-	-	-	~								
8 ~ 9	-	-	86.76	1.00	-	-	9.69	1.81	~								
9 ~ 10	-	-	88.78	1.00	-	-	9.60	1.79	~								
10 ~ 11	-	-	95.87	1.00	-	-	8.97	1.68	~								
11 ~ 12	-	-	97.71	1.00	-	-	9.01	1.68	~								
12 ~ 13	-	-	97.71	1.00	-	-	9.01	1.68	~								
13 ~ 14	-	-	96.80	1.00	-	-	8.92	1.67	~								
14 ~ 15	-	-	90.14	1.00	-	-	8.90	1.66	~								
15 ~ 16	-	-	100.00	1.00	-	-	9.47	1.77	~								
16 ~ 17	-	-	100.00	1.00	-	-	9.47	1.77	~

17 ~ 18	-	-	92.35	1.00	-	-	9.44	1.76	~								
18 ~ 19	-	-	89.32	1.00	-	-	9.43	1.76	~								
19 ~ 20	-	-	89.32	1.00	-	-	9.33	1.74	~								
20 ~ 21	-	-	92.88	1.00	-	-	9.87	1.84	~								
21 ~ 22	-	-	92.88	1.00	-	-	9.87	1.84	~								
22 ~ 23	-	-	87.95	1.00	-	-	10.77	2.01	~								
23 ~ 24	-	-	-	-	-	-	-	-	~								
24 ~ 25	-	-	-	-	-	-	-	-	~								
25 ~ 26	-	-	-	-	-	-	-	-	~								
~									~								
~									~								
~									~

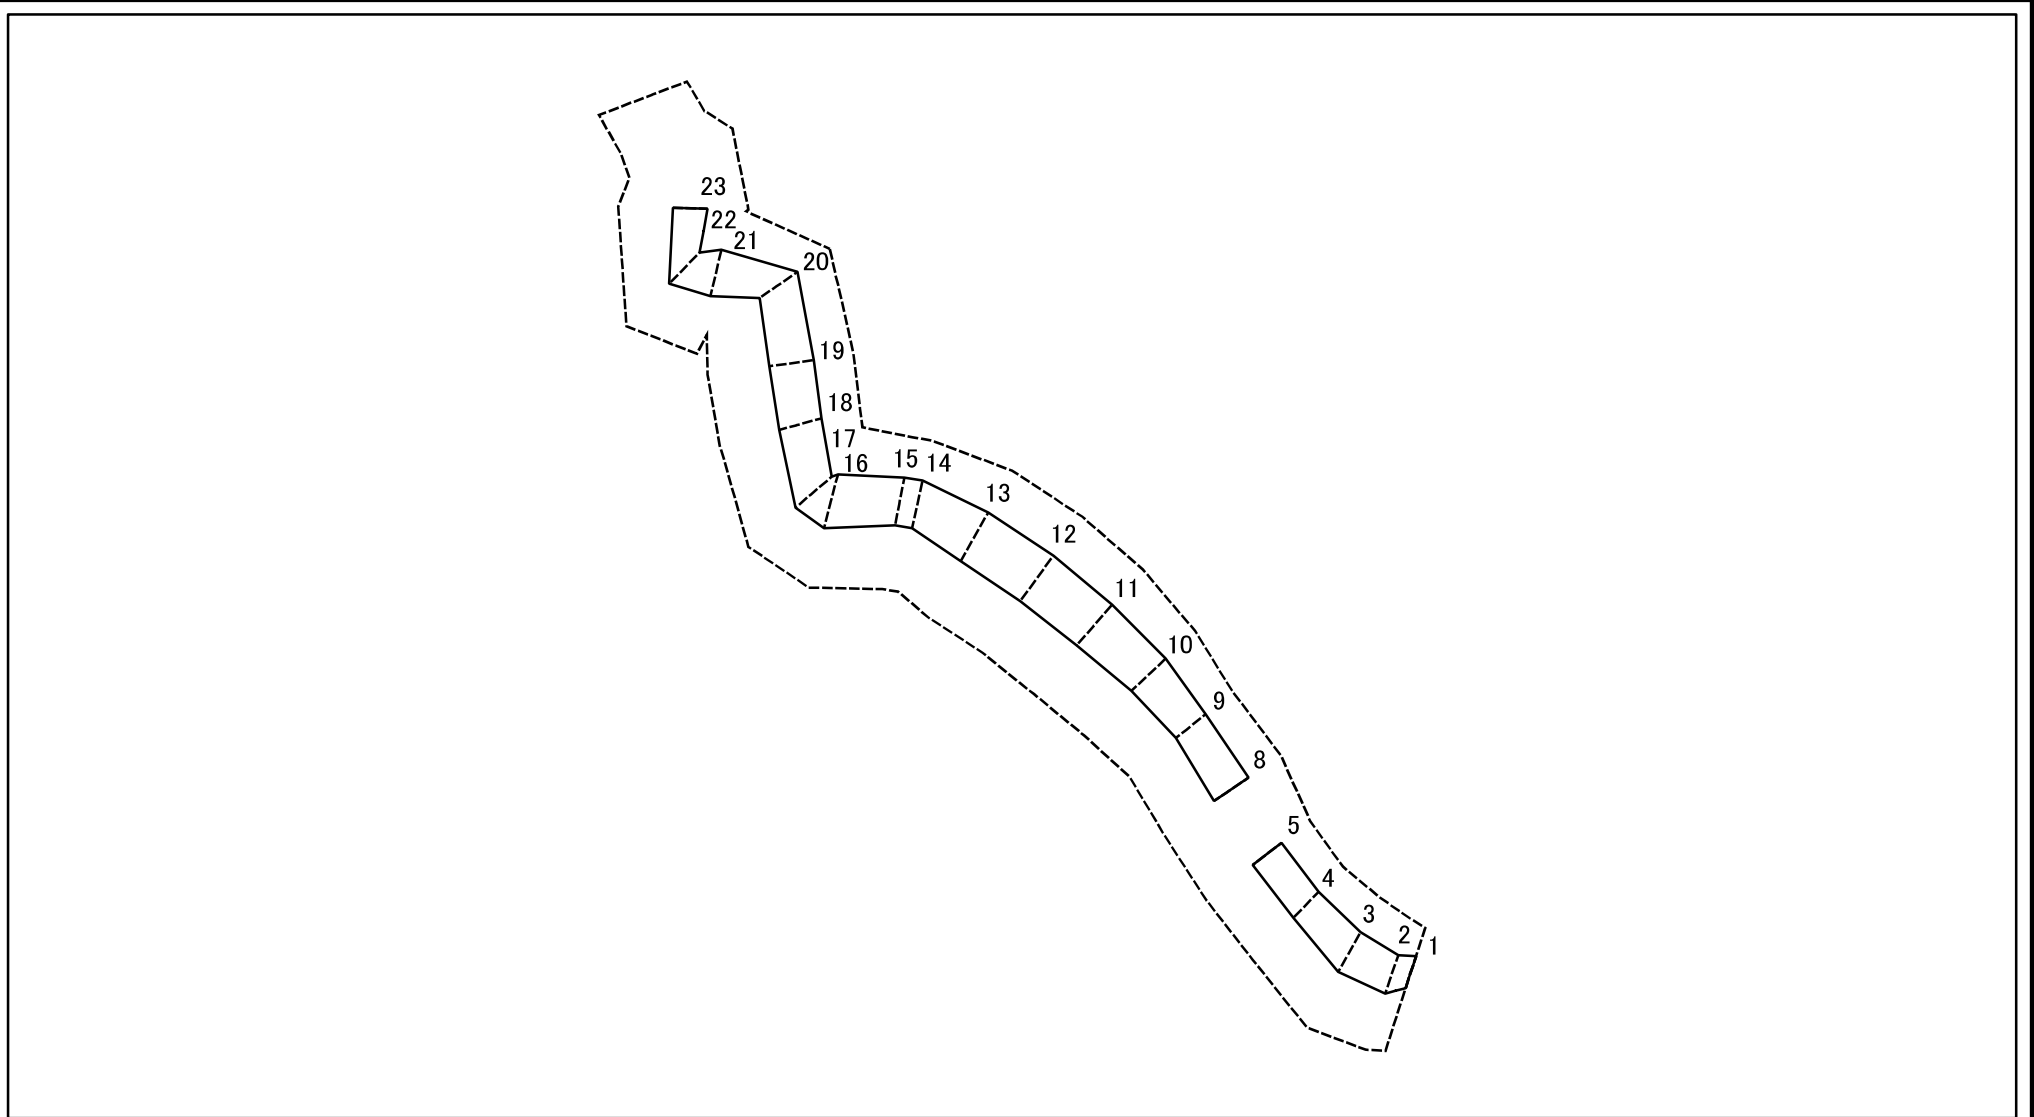
図中の数字は横断測線番号を示す

様式2-2(急)
土砂災害特別警戒区域の区域区分図
(急傾斜地の崩壊に伴う土石等の堆積により
建築物の地上部に作用すると想定される力)
<力区分:堆積>

土砂災害防止法施行令第二条の基準に該当する区域		N 縮尺 1:2,000	自然現象の種類	急傾斜地の崩壊	箇所番号	I-041K2109
土砂災害防止法施行令第三条の基準に該当する区域			告示番号	千葉県告示第366号 千葉県告示第368号	箇所名	布施2
それ以外の区域			告示年月日	令和5年9月19日	所在地	柏市布施
