## 土砂災害警戒区域等の指定の告示に係る図書(様式1)

様式1(急) 土砂災害警戒区域・土砂災害特別警戒区域 位置図	自然現象の種類	急傾斜地の崩壊
	箇所番号	I-0817
	箇所名	妙楽寺4
	所在地	長生郡睦沢町妙楽寺

様式2(急) 土砂災害警戒区域・土砂災害特別警戒区域 区域図	土砂災害防止法施行令第二条の基準に該当する区域		N 縮尺 1:2,500	自然現象の種類	急傾斜地の崩壊	箇所番号	I-0817
	土砂災害防止法施行令第三条の基準に該当する区域			告示番号	警戒区域: 千葉県告示第210号 特別警戒区域: 千葉県告示第221号	箇所名	妙楽寺4
	それ以外の区域			告示年月日	令和2年3月31日	所在地	長生郡睦沢町妙楽寺

様式-3(急) 建築物の構造の規制に必要な衝撃に関する事項	自然現象の種類	急傾斜地の崩壊	箇所番号	I-0817
	告示番号	警戒区域: 千葉県告示第210号 特別警戒区域: 千葉県告示第221号	箇所名	妙楽寺4
	告示年月日	令和2年3月31日	所在地	長生郡睦沢町妙楽寺

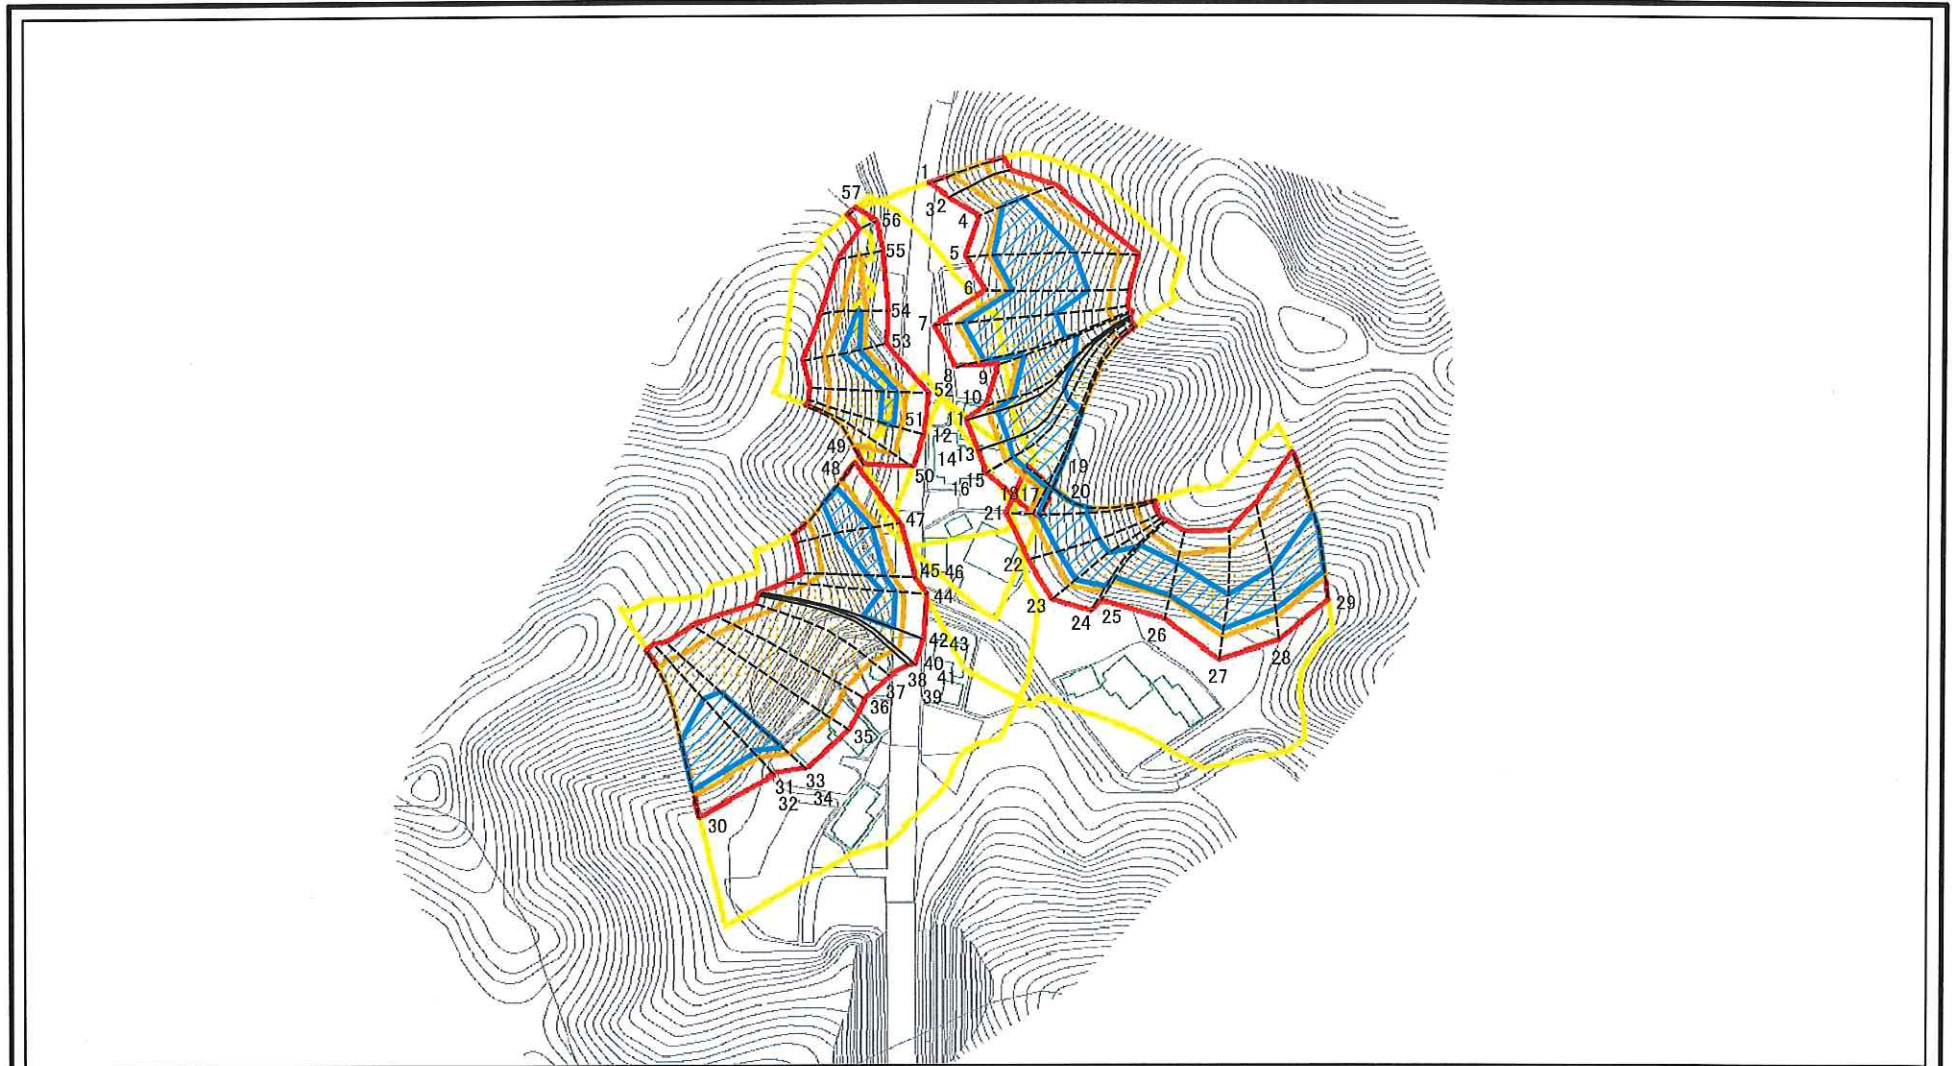
図中の数字は横断測線番号を示す

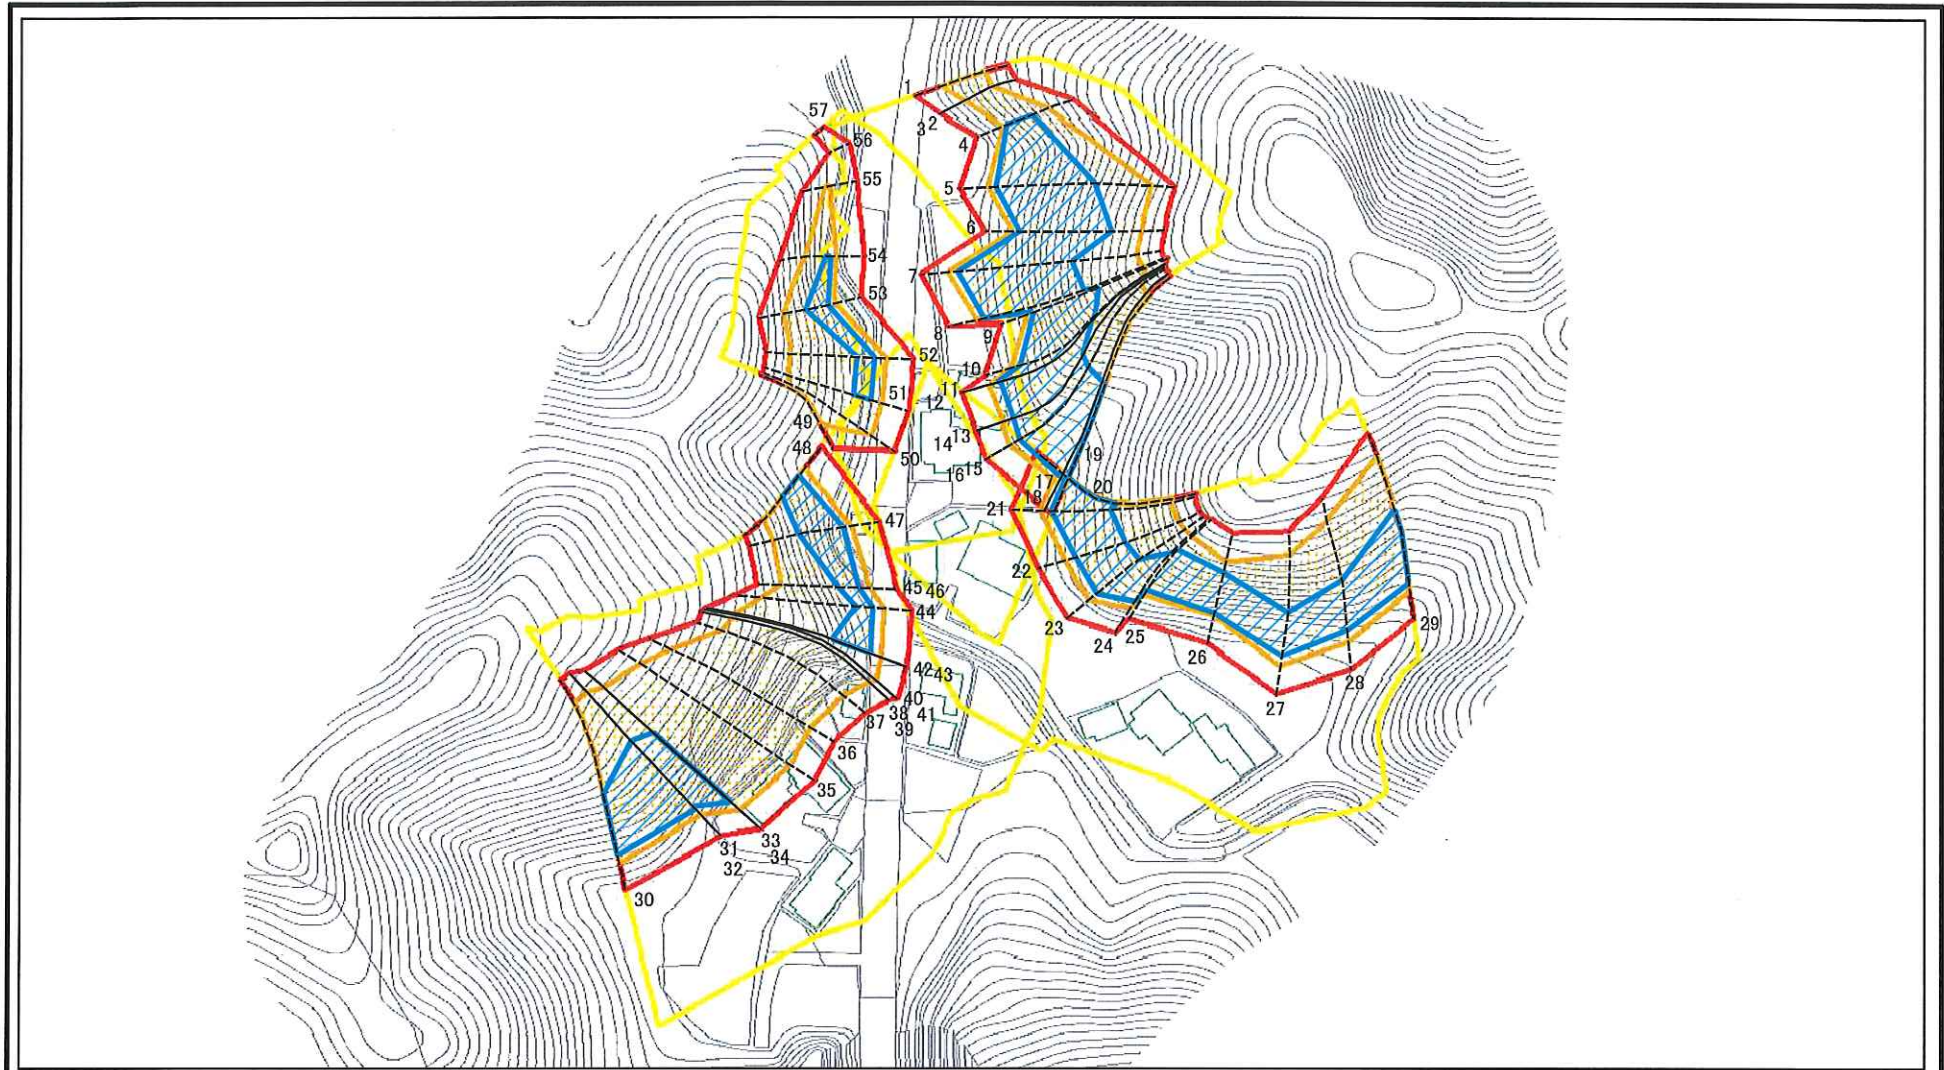
図中の数字は横断測線番号を示す

様式2(急) 土砂災害警戒区域・土砂災害特別警戒区域 区域図(参考図)	土砂災害防止法施行令第二条の基準に該当する区域		N 縮尺 1:2,000	自然現象の種類	急傾斜地の崩壊	箇所番号	I-0817
	土砂災害防止法施行令第三条の基準に該当する区域			告示番号	警戒区域: 千葉県告示第210号 特別警戒区域: 千葉県告示第221号	箇所名	妙楽寺4
	土砂等の(移動)高さが1m以下の場合、土砂等の移動による力が100kN/mを超える区域		告示年月日	令和2年3月31日	所在地	長生郡睦沢町妙楽寺	
	土砂等の堆積の高さが3mを超える区域						
それ以外の区域

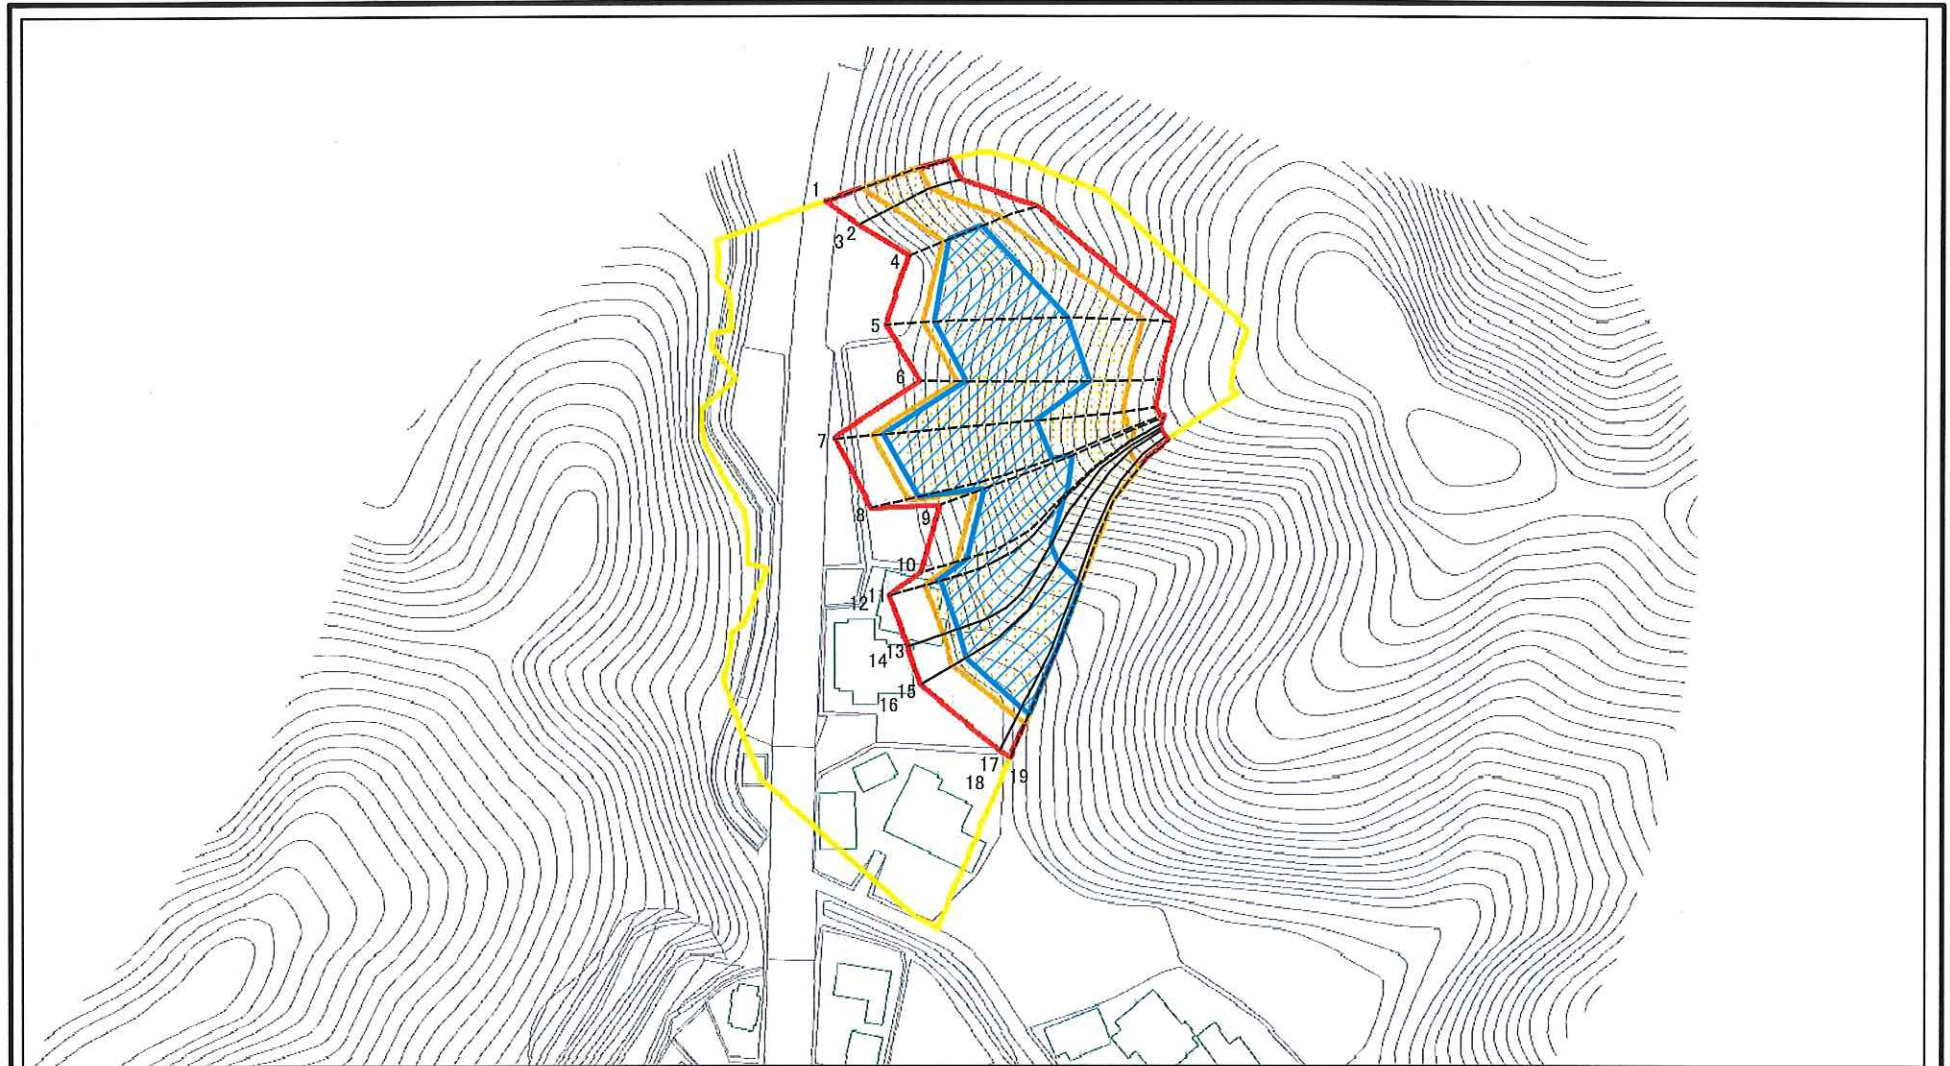
図中の数字は横断測線番号を示す

様式2(急) 土砂災害警戒区域・土砂災害特別警戒区域 区域図(その1)	土砂災害防止法施行令第二条の基準に該当する区域		N 縮尺 1:1,500	自然現象の種類	急傾斜地の崩壊	箇所番号	I-0817
	土砂災害防止法施行令第三条の基準に該当する区域			告示番号	警戒区域: 千葉県告示第210号 特別警戒区域: 千葉県告示第221号	箇所名	妙楽寺4
	それ以外の区域			告示年月日	令和2年3月31日	所在地	長生郡睦沢町妙楽寺

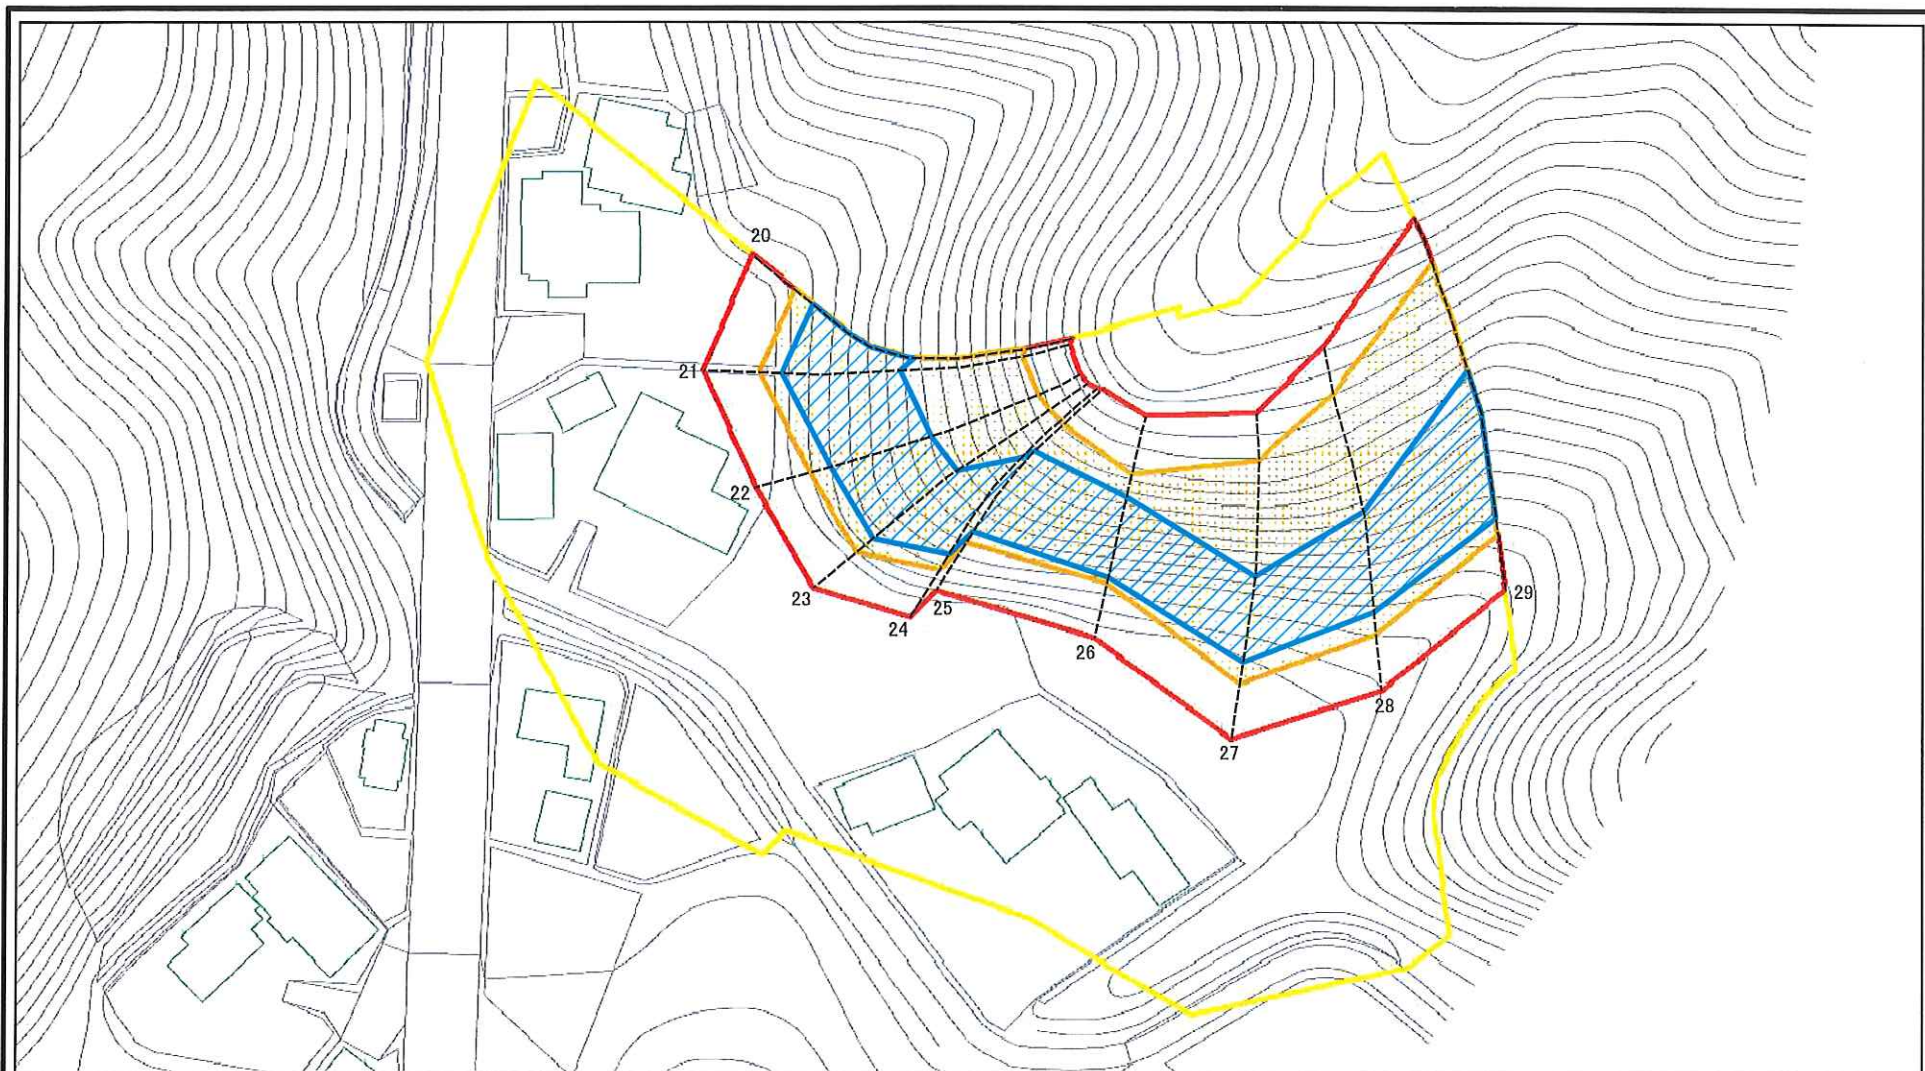
図中の数字は横断測線番号を示す

様式2(急) 土砂災害警戒区域・土砂災害特別警戒区域 区域図(その2)	土砂災害防止法施行令第二条の基準に該当する区域		N 縮尺 1:1,000	自然現象の種類	急傾斜地の崩壊	箇所番号	I-0817
	土砂災害防止法施行令第三条の基準に該当する区域			告示番号	警戒区域:千葉県告示第210号 特別警戒区域:千葉県告示第221号	箇所名	妙楽寺4
	土砂等の(移動)高さが1m以下の場合、土砂等の移動による力が100kN/mを超える区域			告示年月日	令和2年3月31日	所在地	長生郡睦沢町妙楽寺
	土砂等の堆積の高さが3mを超える区域						
	それ以外の区域

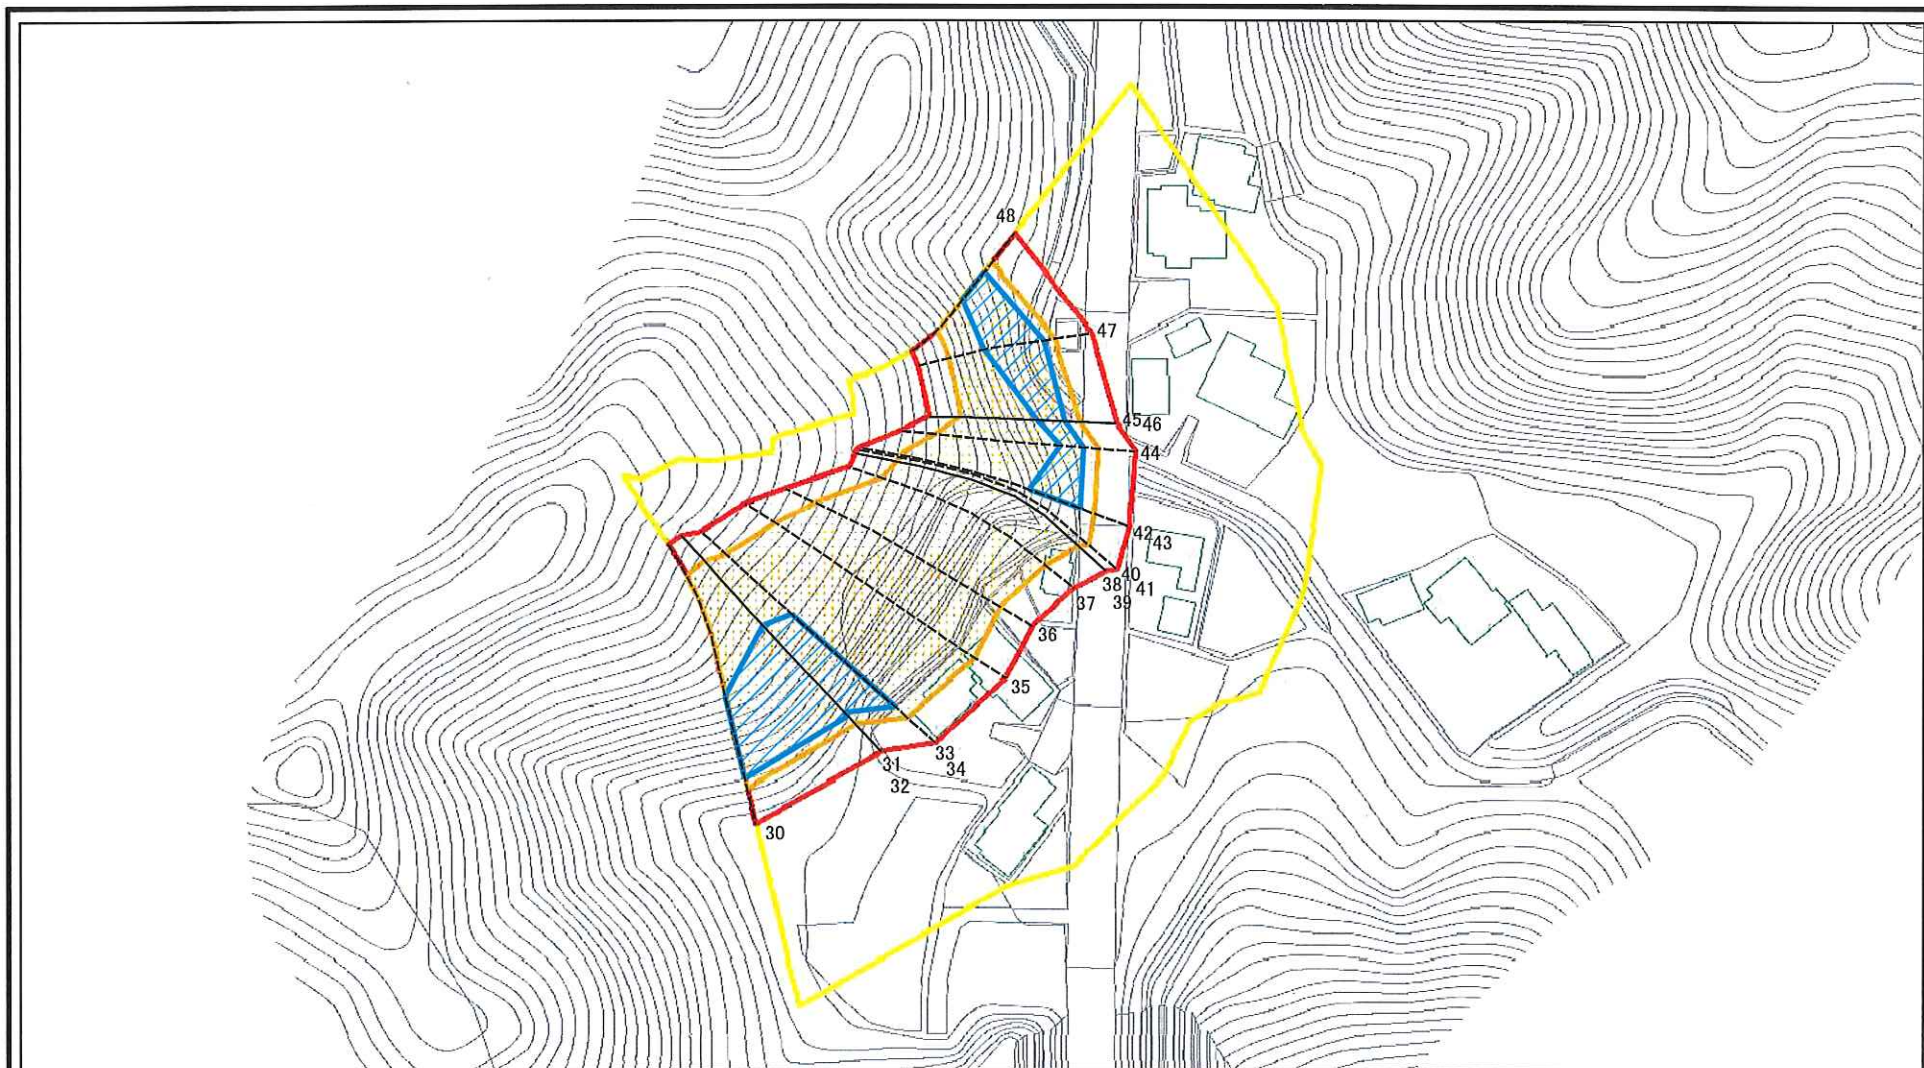
図中の数字は横断測線番号を示す

様式2(急) 土砂災害警戒区域・土砂災害特別警戒区域 区域図(その3)	土砂災害防止法施行令第二条の基準に該当する区域		N 縮尺 1:1,500	自然現象の種類	急傾斜地の崩壊	箇所番号	I-0817
	土砂災害防止法施行令第三条の基準に該当する区域			告示番号	警戒区域: 千葉県告示第210号 特別警戒区域: 千葉県告示第221号	箇所名	妙楽寺4
	それ以外の区域			告示年月日	令和2年3月31日	所在地	長生郡睦沢町妙楽寺

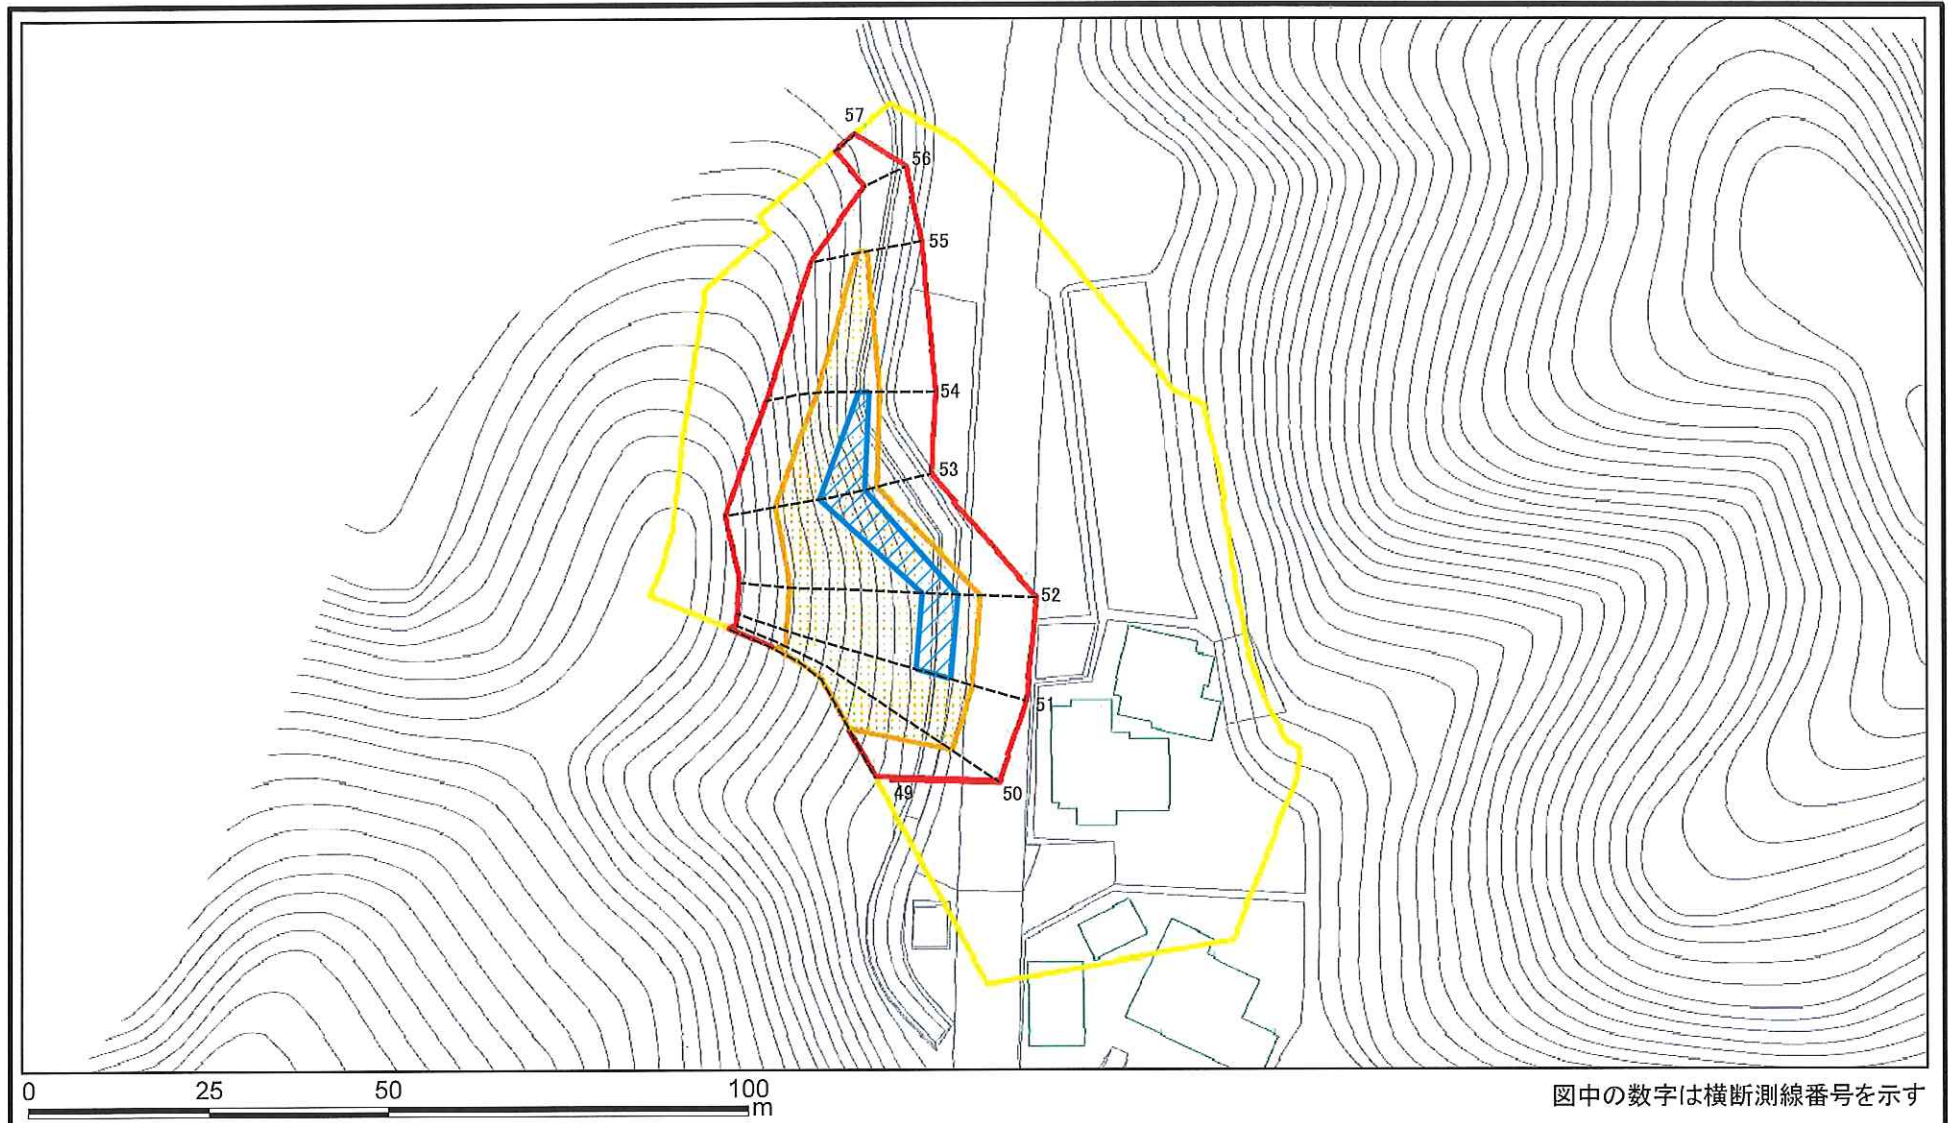
様式2(急) 土砂災害警戒区域・土砂災害特別警戒区域 区域図(その4)	土砂災害防止法施行令第2条の基準に該当する区域			N 縮尺 1:1,000	自然現象の種類	急傾斜地の崩壊	箇所番号	I-0817
	土砂災害防止法 施行令第3条の 基準に該当する 区域	土石等の(移動)高さが1m以下の場合、 土石等の移動による力が100kN/mを超える区域			告示番号	警戒区域: 千葉県告示第210号 特別警戒区域: 千葉県告示第221号	箇所名	妙楽寺4
		土石等の堆積の高さが3mを超える区域			告示年月日	令和2年3月31日	所在地	長生郡睦沢町妙楽寺
	それ以外の区域

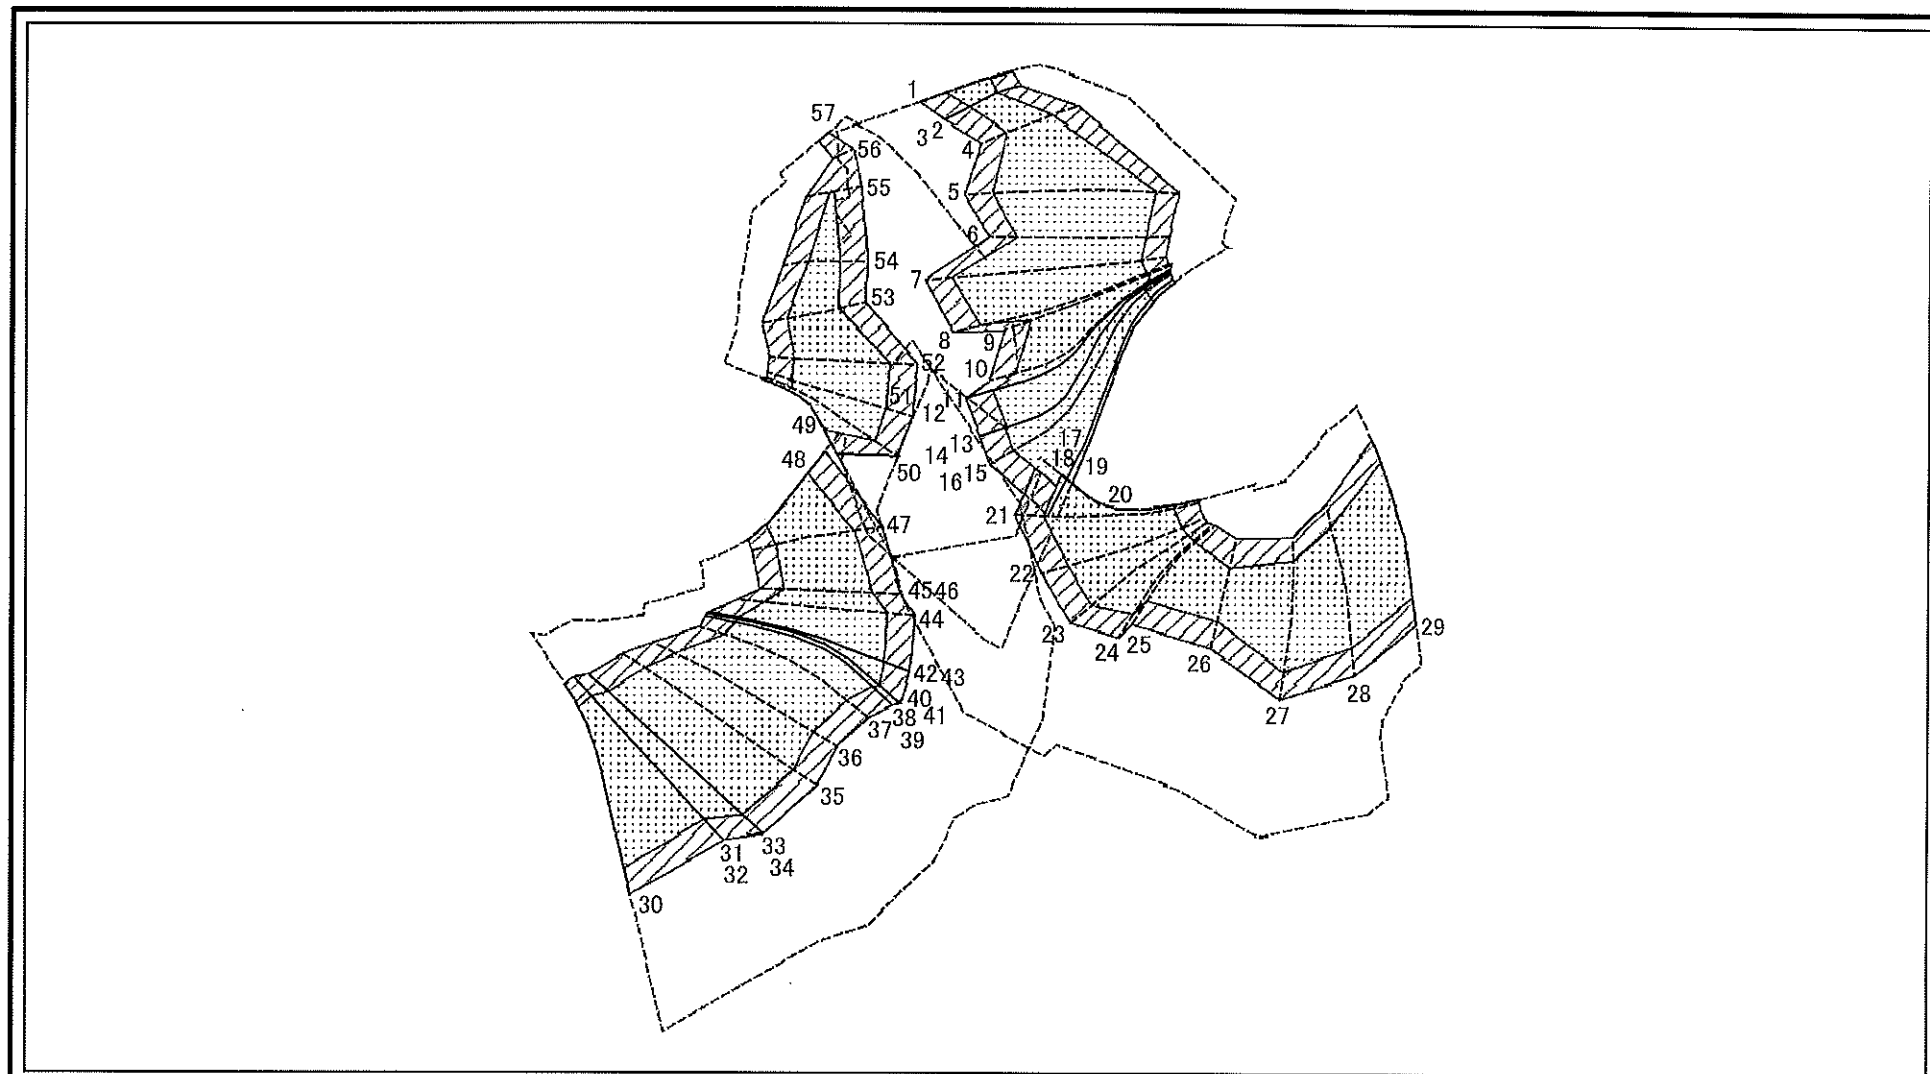
図中の数字は横断測線番号を示す

様式2-1(急) 土砂災害特別警戒区域の区域区分図 (急傾斜地の崩壊に伴う土石などの移動により建築物の地上部に作用すると想定される力)〈力区分:移動〉	土砂災害防止法施行令第2条の基準に該当する区域		N 縮尺 1:2,000	自然現象の種類	急傾斜地の崩壊	箇所番号	I-0817
	土砂災害防止法施行令第3条の基準に該当する区域			告示番号	警戒区域:千葉県告示第210号 特別警戒区域:千葉県告示第221号	箇所名	妙楽寺4
	それ以外の区域			告示年月日	令和2年3月31日	所在地	長生郡睦沢町妙楽寺

横断測線の区間	土石等の移動により建築物の地上部に作用すると想定される力				土石等の堆積により建築物の地上部に作用すると想定される力			
	土石等の(移動)高さが1m以下の場合、土石等の移動による力が100kN/m <sup>2</sup> を超える区域		それ以外の区域		土石等の堆積の高さが3mを超える区域		それ以外の区域	
	力の大きさのうち最大のもの (kN/m <sup>2</sup> )	土石等の高さ (m)	力の大きさのうち最大のもの (kN/m <sup>2</sup> )	土石等の高さ (m)	力の大きさのうち最大のもの (kN/m <sup>2</sup> )	土石等の高さ (m)	力の大きさのうち最大のもの (kN/m <sup>2</sup> )	土石等の高さ (m)
1 ~ 2	136.65	1.00	100.00	1.00	-	-	11.28	2.00
3 ~ 4	134.11	1.00	100.00	1.00	-	-	16.95	3.00
4 ~ 5	164.81	1.00	100.00	1.00	22.01	3.90	16.95	3.00
5 ~ 6	164.81	1.00	100.00	1.00	23.12	4.09	16.95	3.00
6 ~ 7	162.34	1.00	100.00	1.00	23.12	4.09	16.95	3.00
7 ~ 8	163.47	1.00	100.00	1.00	21.28	3.77	16.95	3.00
8 ~ 9	163.47	1.00	100.00	1.00	22.64	4.01	16.95	3.00
9 ~ 10	162.03	1.00	100.00	1.00	22.64	4.01	16.95	3.00
10 ~ 11	162.03	1.00	100.00	1.00	21.10	3.73	16.95	3.00
12 ~ 13	161.04	1.00	100.00	1.00	17.92	3.17	16.95	3.00
14 ~ 15	157.21	1.00	100.00	1.00	17.45	3.09	16.95	3.00

16 ~ 17	154.43	1.00	100.00	1.00	19.72	3.49	16.95	3.00
18 ~ 19	153.27	1.00	100.00	1.00	19.72	3.49	16.95	3.00
20 ~ 21	161.29	1.00	100.00	1.00	19.05	3.37	16.95	3.00
21 ~ 22	160.32	1.00	100.00	1.00	18.95	3.35	16.95	3.00
22 ~ 23	160.60	1.00	100.00	1.00	19.22	3.40	16.95	3.00
23 ~ 24	160.60	1.00	100.00	1.00	20.29	3.59	16.95	3.00
24 ~ 25	155.33	1.00	100.00	1.00	21.30	3.77	16.95	3.00
25 ~ 26	146.43	1.00	100.00	1.00	22.33	3.95	16.95	3.00
26 ~ 27	158.81	1.00	100.00	1.00	22.33	3.95	16.95	3.00
27 ~ 28	159.32	1.00	100.00	1.00	18.93	3.35	16.95	3.00
28 ~ 29	162.85	1.00	100.00	1.00	21.99	3.89	16.95	3.00
30 ~ 31	160.53	1.00	100.00	1.00	20.78	3.68	16.95	3.00
32 ~ 33	160.55	1.00	100.00	1.00	18.01	3.19	16.95	3.00
34 ~ 35	160.55	1.00	100.00	1.00	-	-	16.95	3.00
35 ~ 36	160.84	1.00	100.00	1.00	-	-	15.58	2.76

横断測線の区間	土石等の移動により建築物の地上部に作用すると想定される力				土石等の堆積により建築物の地上部に作用すると想定される力			
	土石等の(移動)高さが1m以下の場合、土石等の移動による力が100kN/m <sup>2</sup> を超える区域		それ以外の区域		土石等の堆積の高さが3mを超える区域		それ以外の区域	
	力の大きさのうち最大のもの (kN/m <sup>2</sup> )	土石等の高さ (m)	力の大きさのうち最大のもの (kN/m <sup>2</sup> )	土石等の高さ (m)	力の大きさのうち最大のもの (kN/m <sup>2</sup> )	土石等の高さ (m)	力の大きさのうち最大のもの (kN/m <sup>2</sup> )	土石等の高さ (m)
36 ~ 37	160.84	1.00	100.00	1.00	-	-	15.58	2.76
37 ~ 38	156.63	1.00	100.00	1.00	-	-	13.22	2.34
39 ~ 40	147.07	1.00	100.00	1.00	-	-	12.40	2.20
41 ~ 42	150.05	1.00	100.00	1.00	-	-	16.95	3.00
43 ~ 44	152.98	1.00	100.00	1.00	17.60	3.12	16.95	3.00
44 ~ 45	153.79	1.00	100.00	1.00	18.07	3.20	16.95	3.00
46 ~ 47	153.79	1.00	100.00	1.00	20.33	3.60	16.95	3.00
47 ~ 48	151.24	1.00	100.00	1.00	20.33	3.60	16.95	3.00
49 ~ 50	147.93	1.00	100.00	1.00	-	-	16.69	2.95
50 ~ 51	150.14	1.00	100.00	1.00	-	-	16.95	3.00
51 ~ 52	151.27	1.00	100.00	1.00	17.20	3.04	16.95	3.00
52 ~ 53	151.27	1.00	100.00	1.00	19.96	3.53	16.95	3.00

53 ~ 54	139.05	1.00	100.00	1.00	19.96	3.53	16.95	3.00
54 ~ 55	126.82	1.00	100.00	1.00	-	-	16.95	3.00
55 ~ 56	-	-	100.00	1.00	-	-	13.61	2.41
56 ~ 57	-	-	63.59	1.00	-	-	11.97	2.12
~								
~								
~								
~								
~								
~								
~								
~								
~								
~								
~								
~								
~								
~

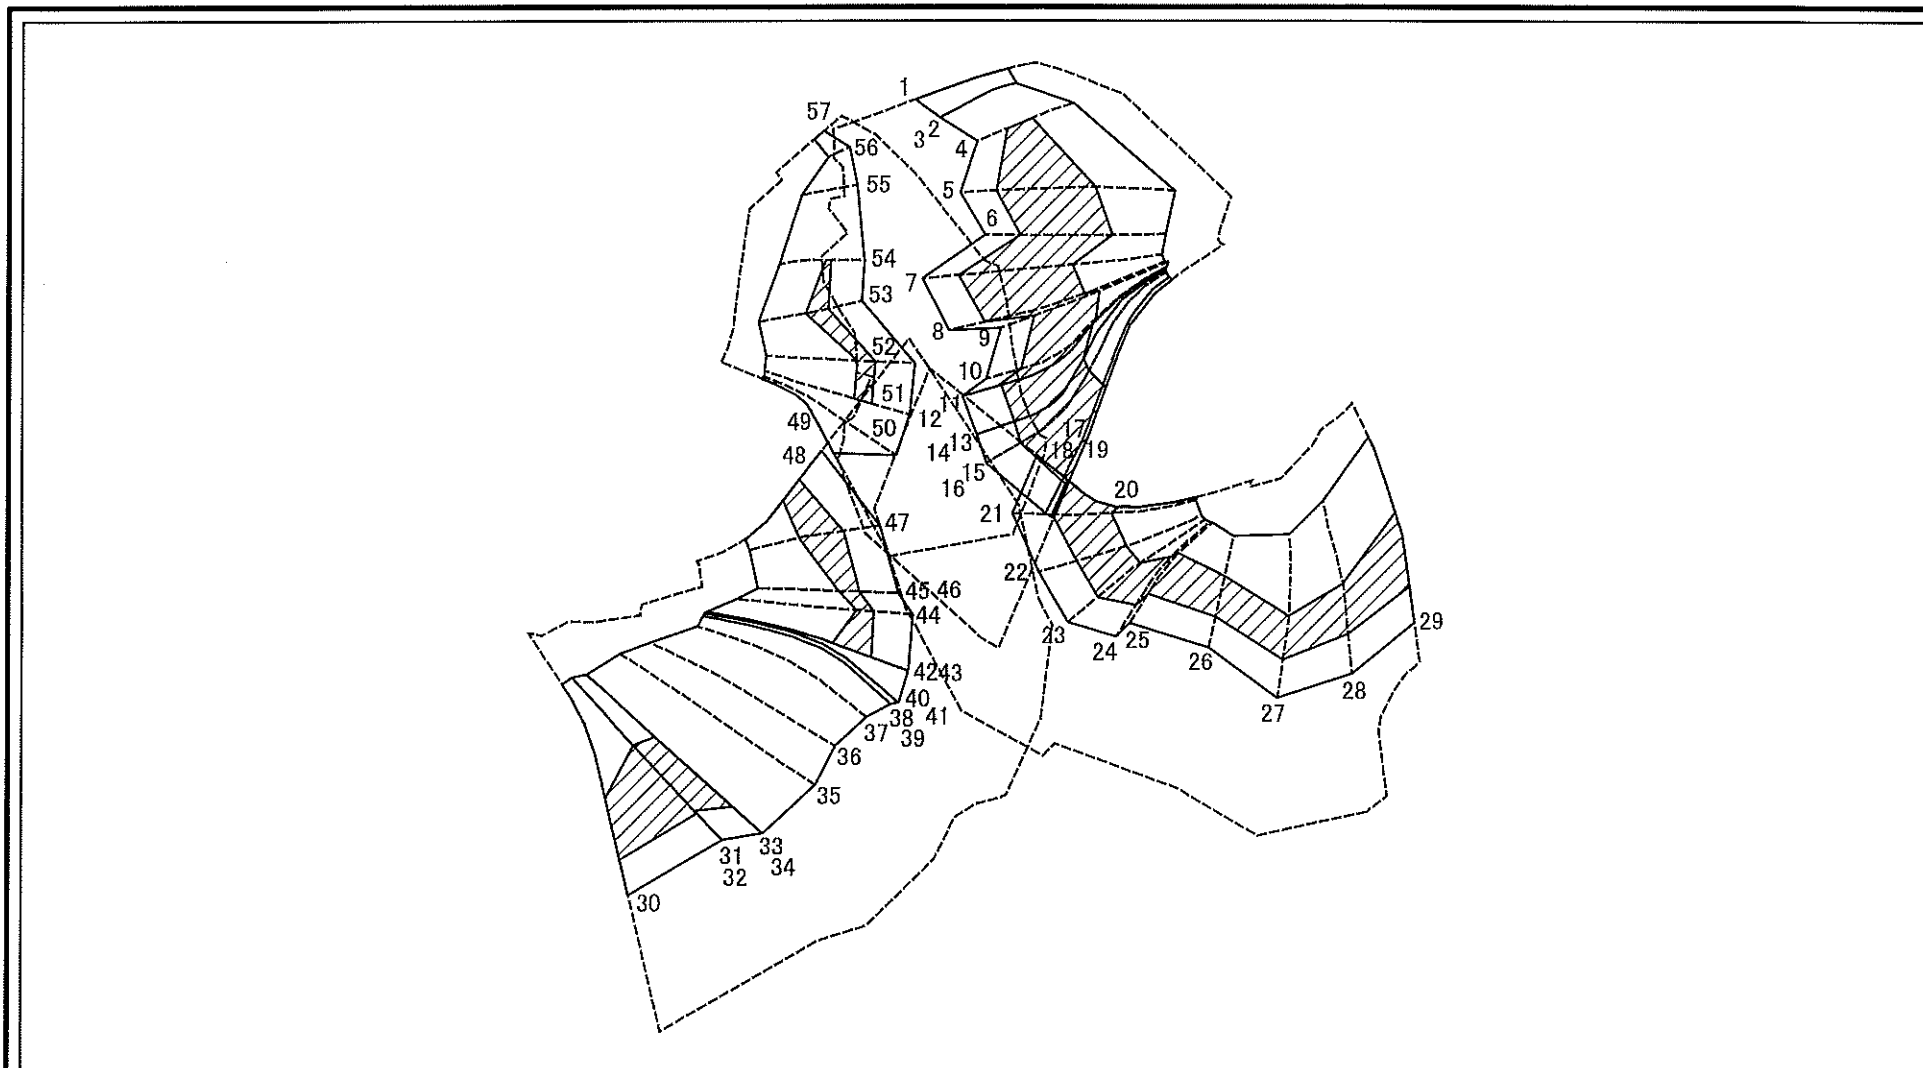
図中の数字は横断測線番号を示す

様式2-2(急)  
土砂災害特別警戒区域の区域区分図  
(急傾斜地の崩壊に伴う土石などの堆積により建築物の地上部に作用すると想定される力)〈力区分:堆積〉

土砂災害防止法施行令第二条の基準に該当する区域	
土砂災害防止法施行令第三条の基準に該当する区域	
それ以外の区域
