土砂災害警戒区域等の指定の告示に係る図書(様式1)

様式1(急)
土砂災害警戒区域・土砂災害特別警戒区域
位置図

自然現象の種類	急傾斜地の崩壊
箇所番号	I-082K2165
箇所名	富岡3
所在地	匝瑳市富岡

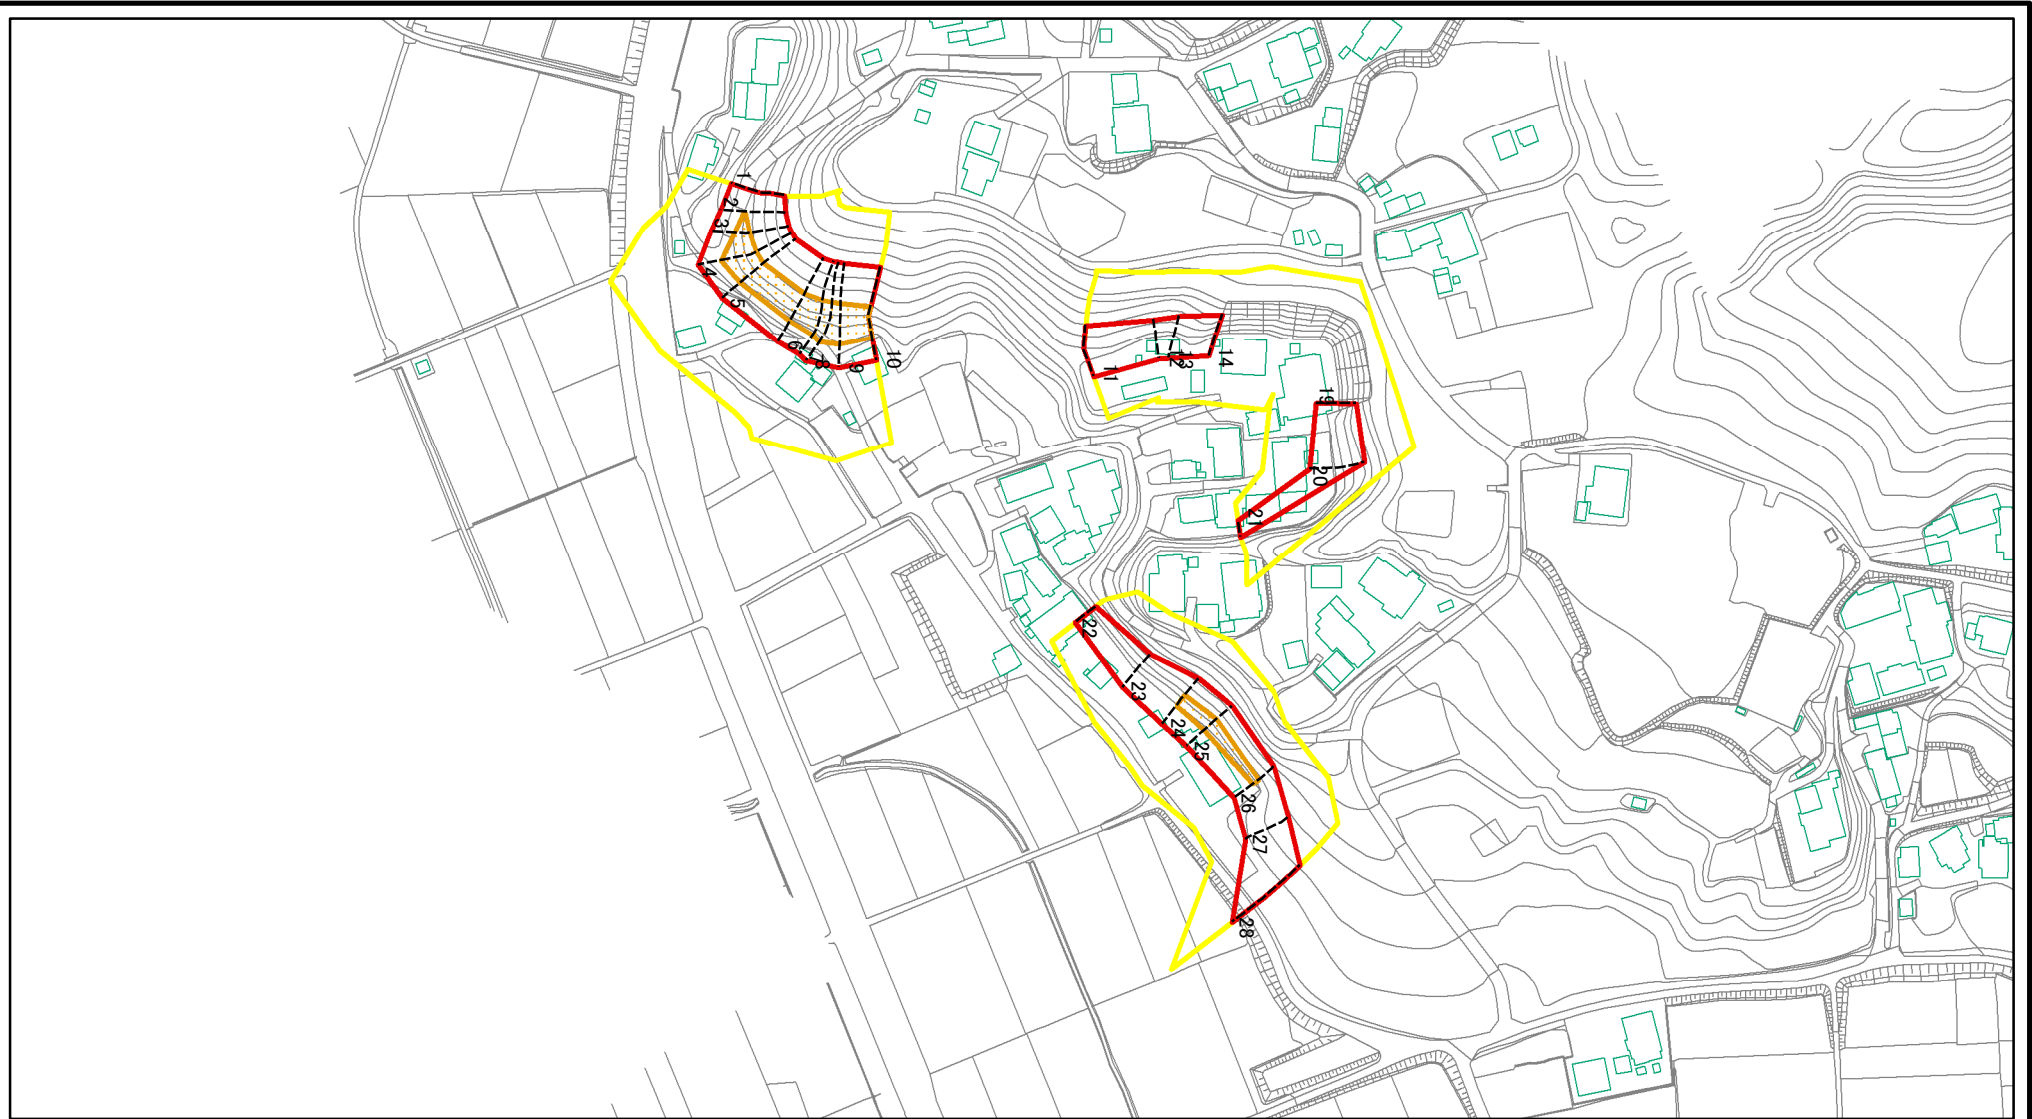
様式2(急)
土砂災害警戒区域・土砂災害特別警戒区域
区域図(その1)

図中の数字は横断測線番号を示す

土砂災害防止法施行令第二条の基準に該当する区域	
土砂災害防止法施行令第三条の基準に該当する区域	
それ以外の区域

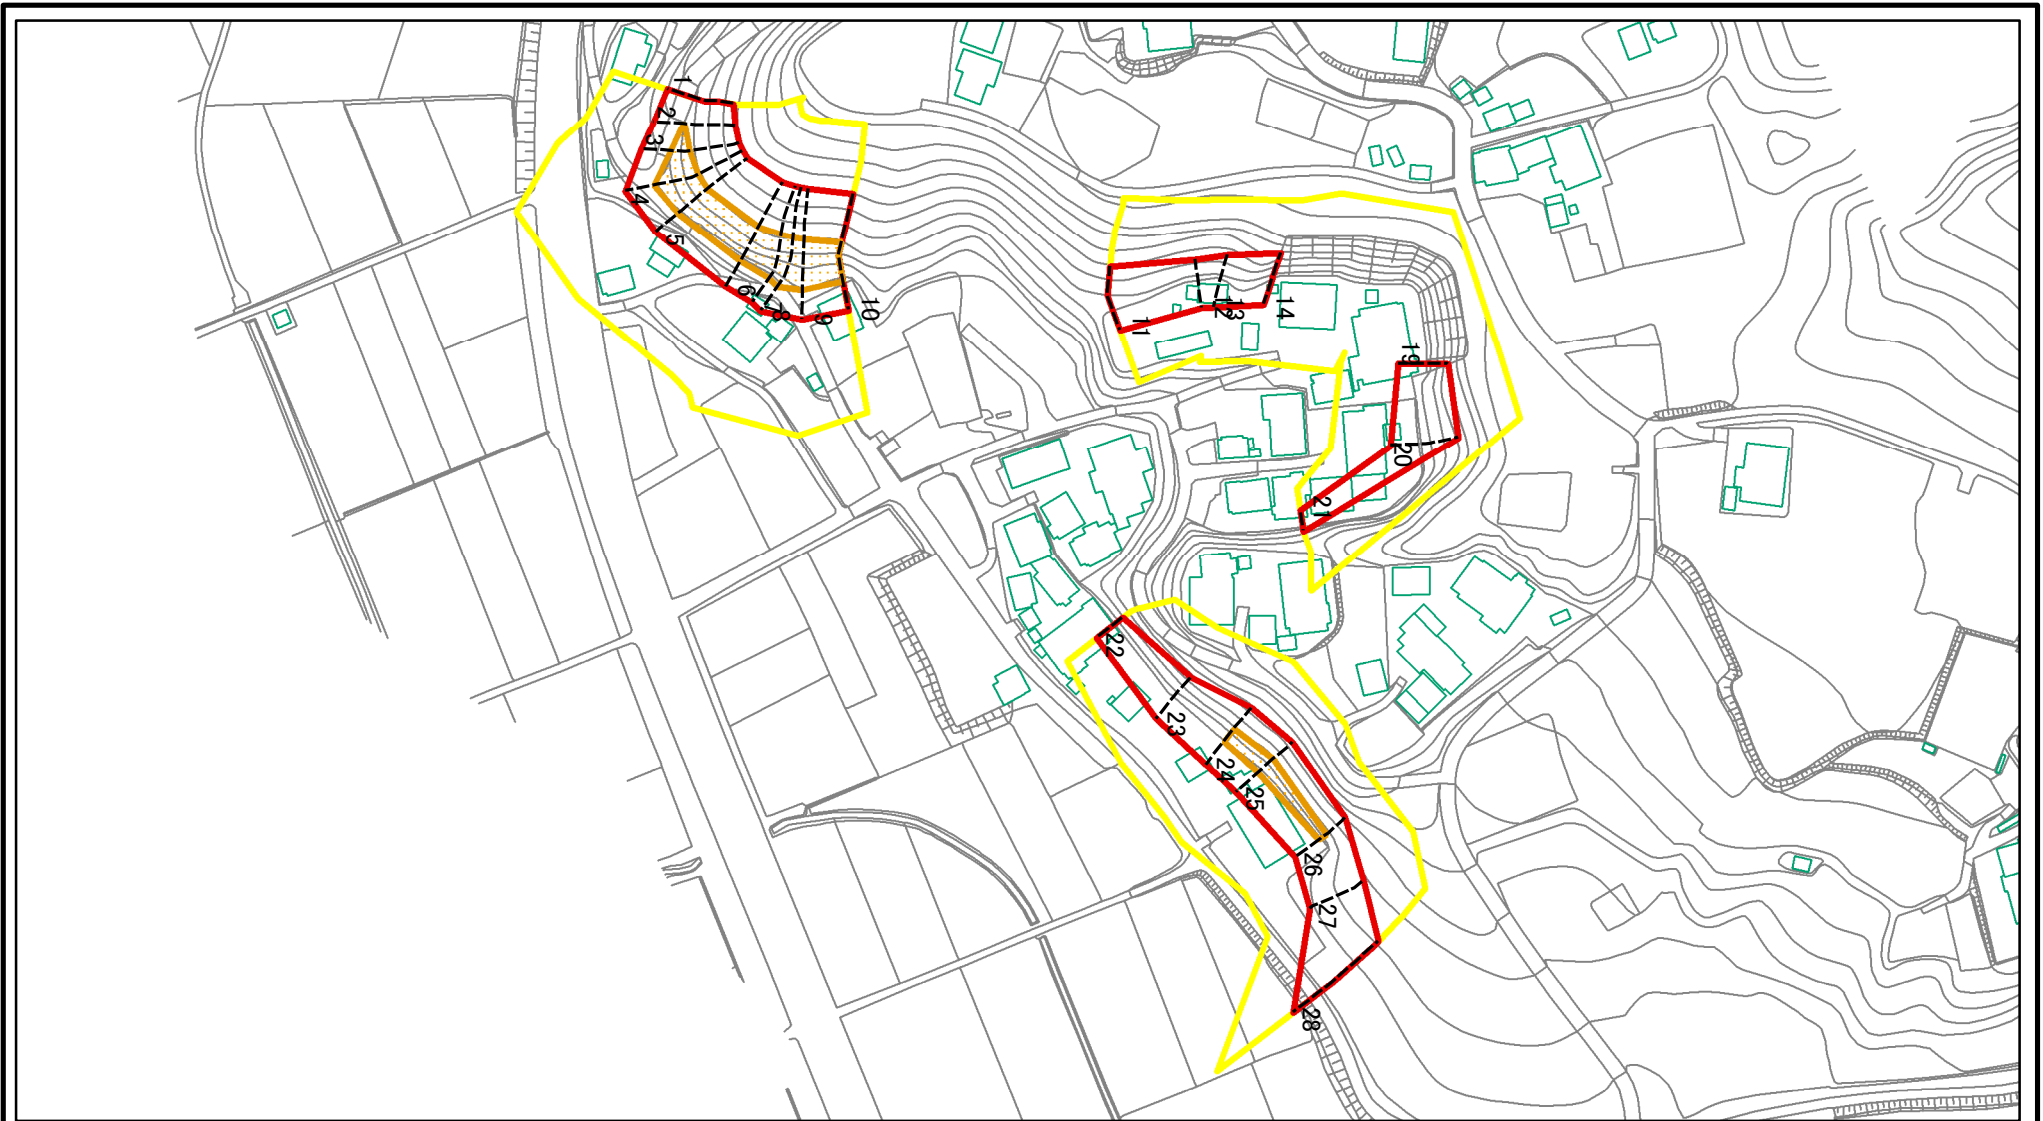
土砂災害警戒区域・土砂災害特別警戒区域
区域図(参考図)

図中の数字は横断測線番号を示す

土砂災害防止法施行令第二条の基準に該当する区域	
土砂災害防止法施行令第三条の基準に該当する区域	
それ以外の区域

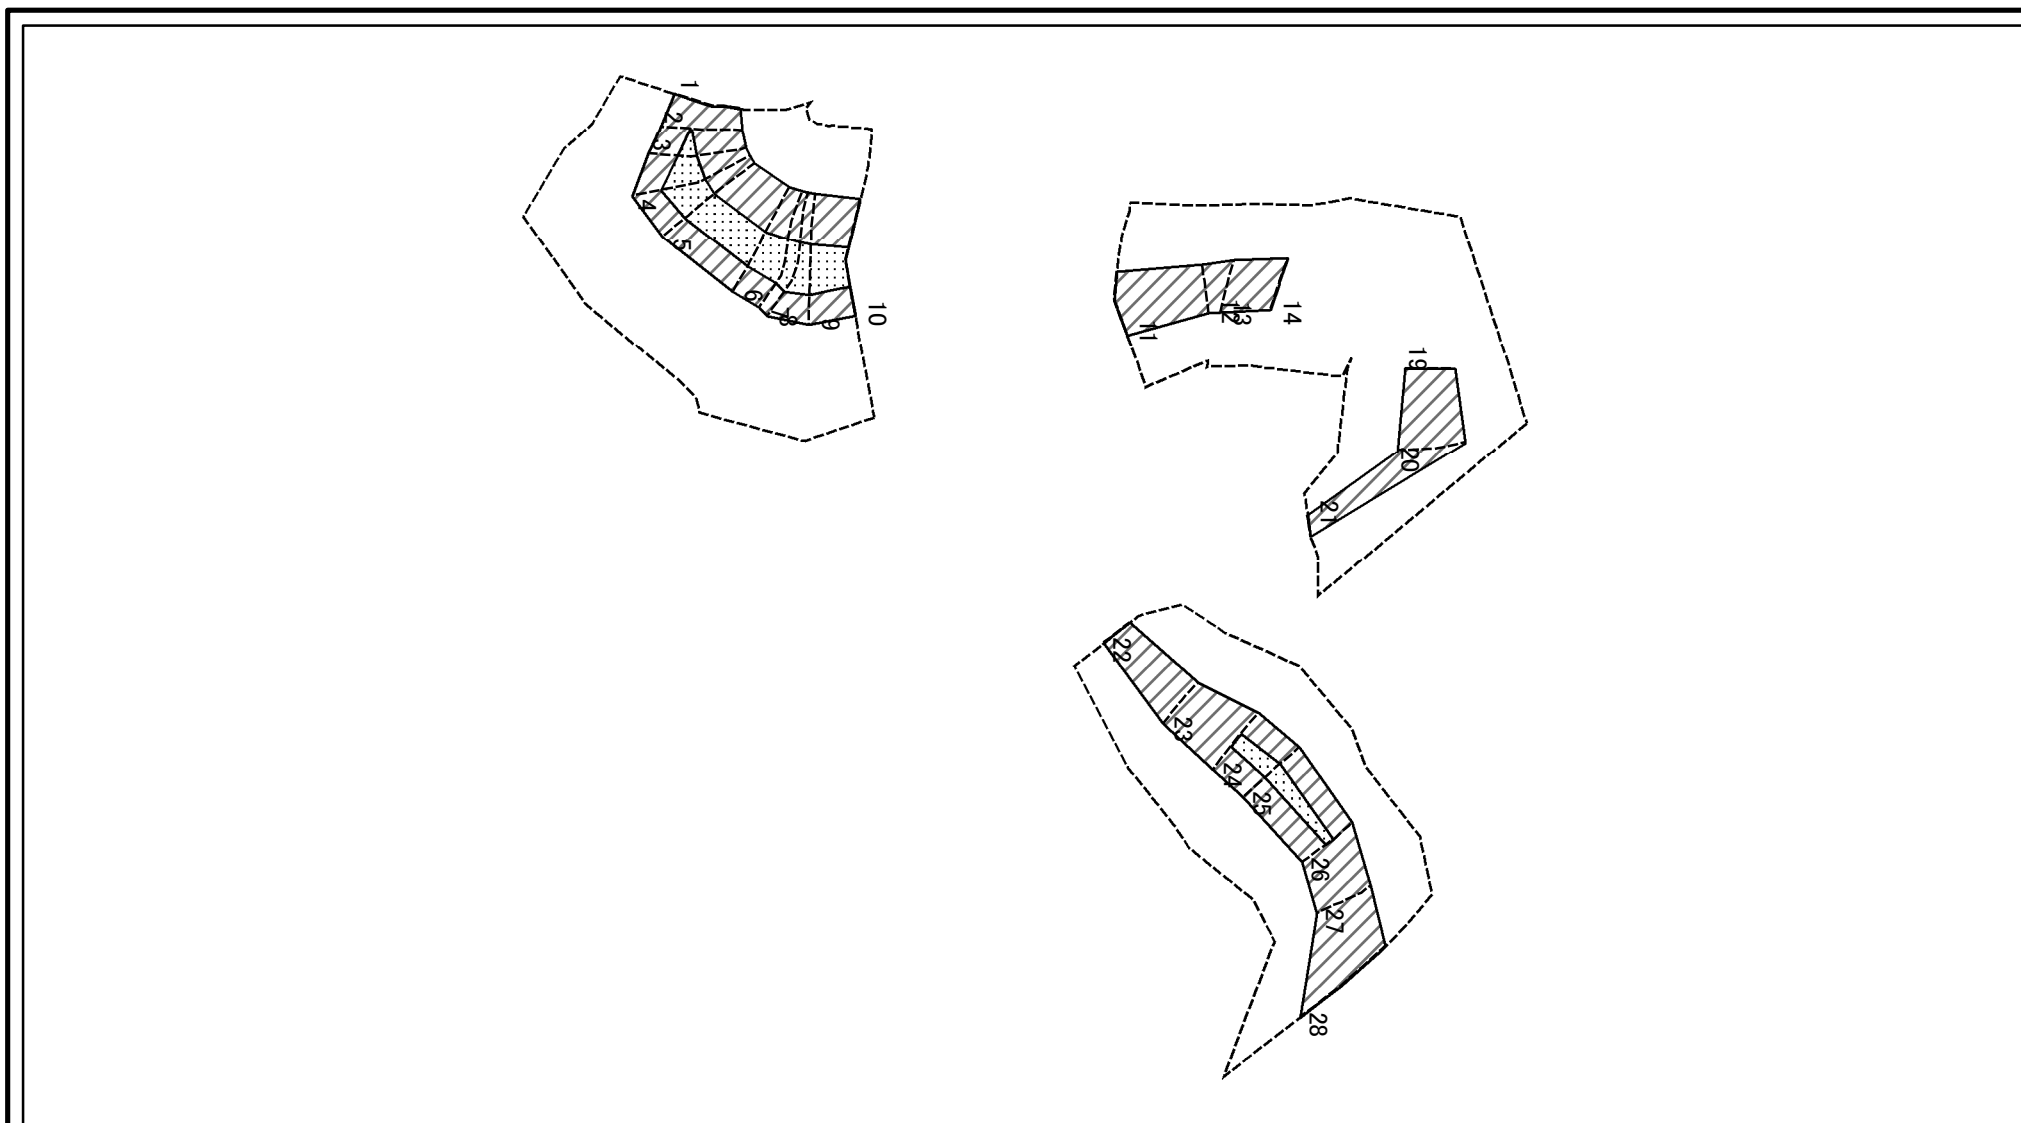
図中の数字は横断測線番号を示す

様式2-1(急) 土砂災害特別警戒区域の区域区分図 (急傾斜地の崩壊に伴う土石等の移動により建築物の地上部に作用すると想定される力)〈力区分:移動〉	土砂災害防止法施行令第二条の基準に該当する区域		自然現象の種類 急傾斜地の崩壊	箇所番号 I-082K2165
	土砂災害防止法施行令第三条の基準に該当する区域			告示番号 富岡3
	それ以外の区域			告示年月日 富岡市富岡
		縮尺 1:2,000	縮尺 z

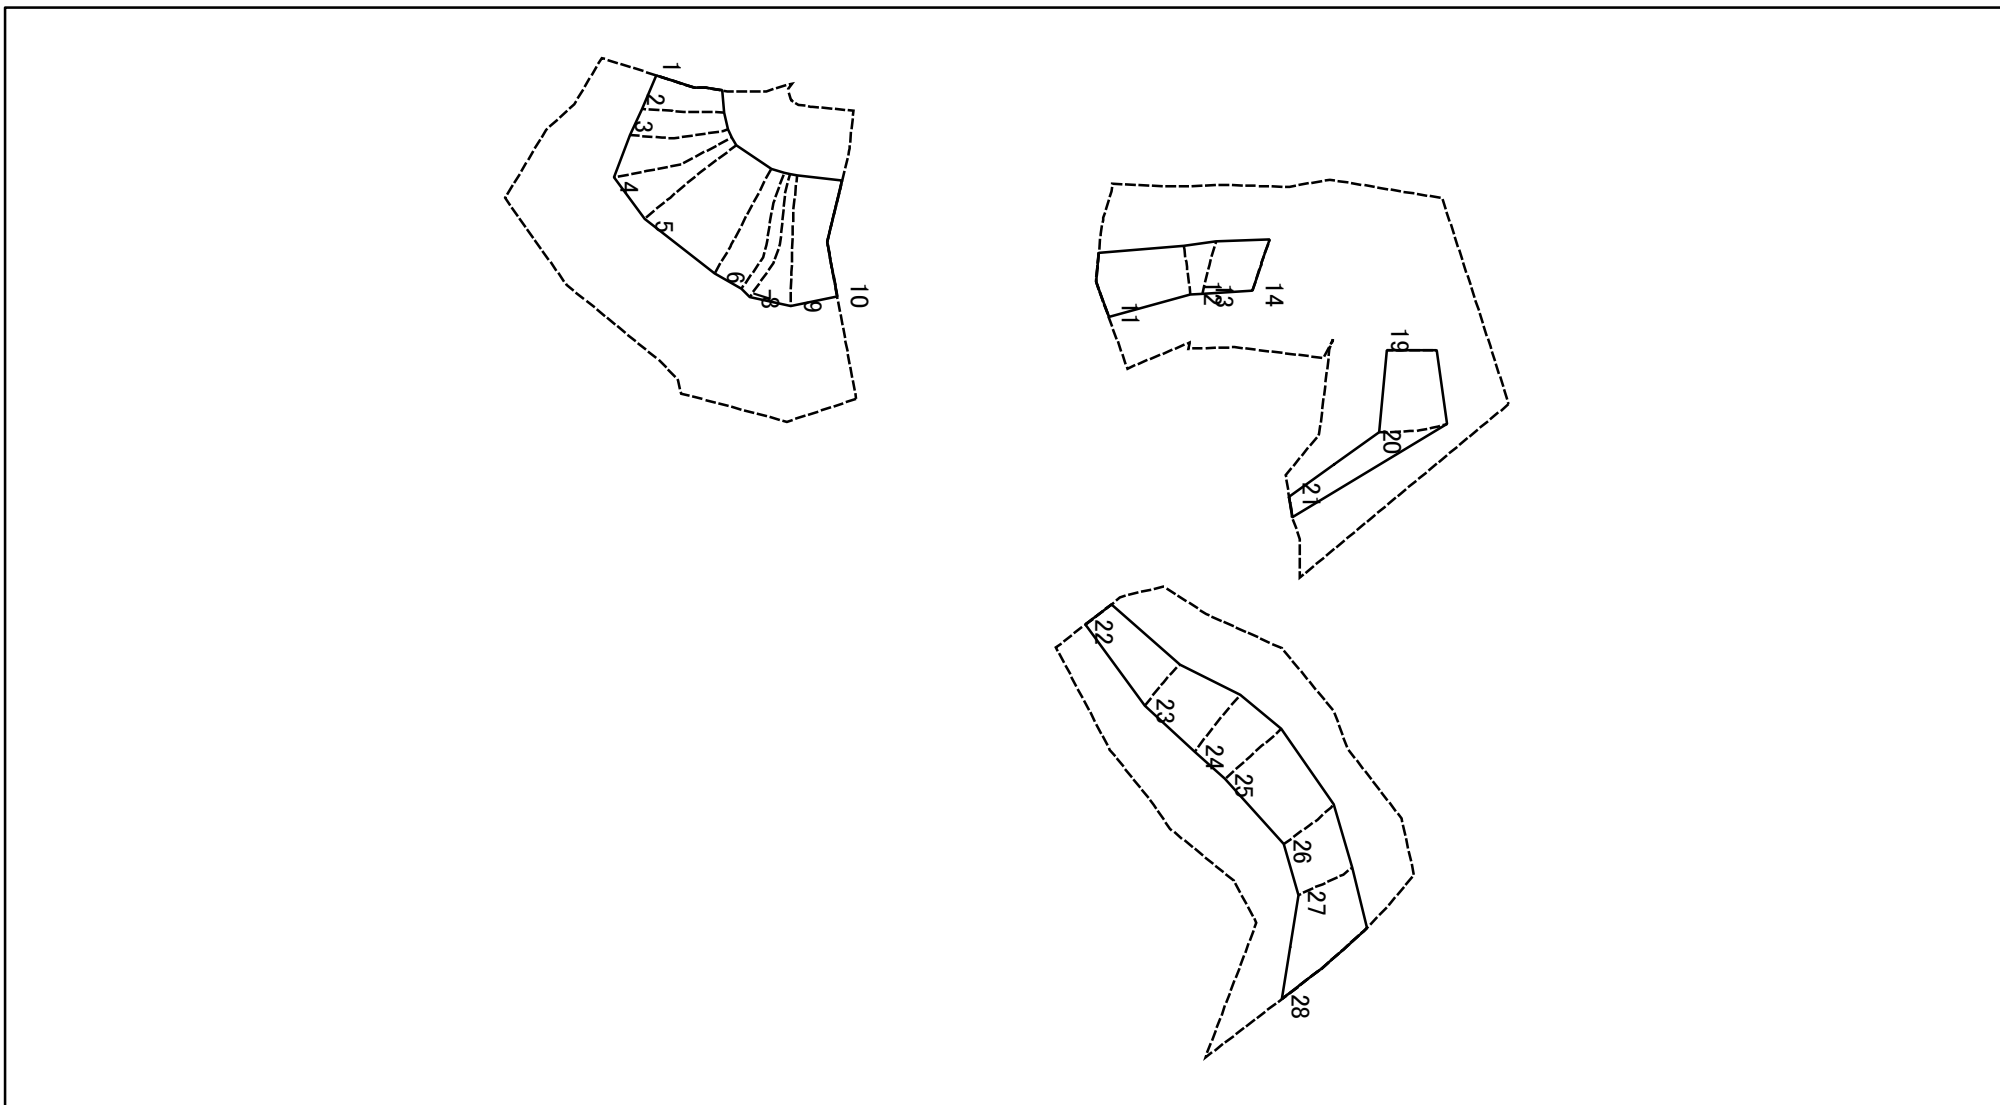
図中の数字は横断測線番号を示す

様式2-2(急) 土砂災害特別警戒区域の区域区分図 (急傾斜地の崩壊に伴う土石などの堆積により建築物の地上部に作用すると想定される力)〈力区分:堆積〉	土砂災害防止法施行令第二条の基準に該当する区域		縮尺 1:2,000	自然現象の種類	急傾斜地の崩壊	箇所番号	I-082K2165
	土砂災害防止法施行令第三条の基準に該当する区域			告示番号		箇所名	富岡3
	それ以外の区域			告示年月日		所在地	匝瑳市富岡
