土砂災害警戒区域等の指定の告示に係る図書(様式1)

様式1(急)
土砂災害警戒区域・土砂災害特別警戒区域
位置図

自然現象の種類	急傾斜地の崩壊
箇所番号	I-122K2376
箇所名	大原台3
所在地	いすみ市大原台、夷隅郡御宿町久保、いすみ市小池

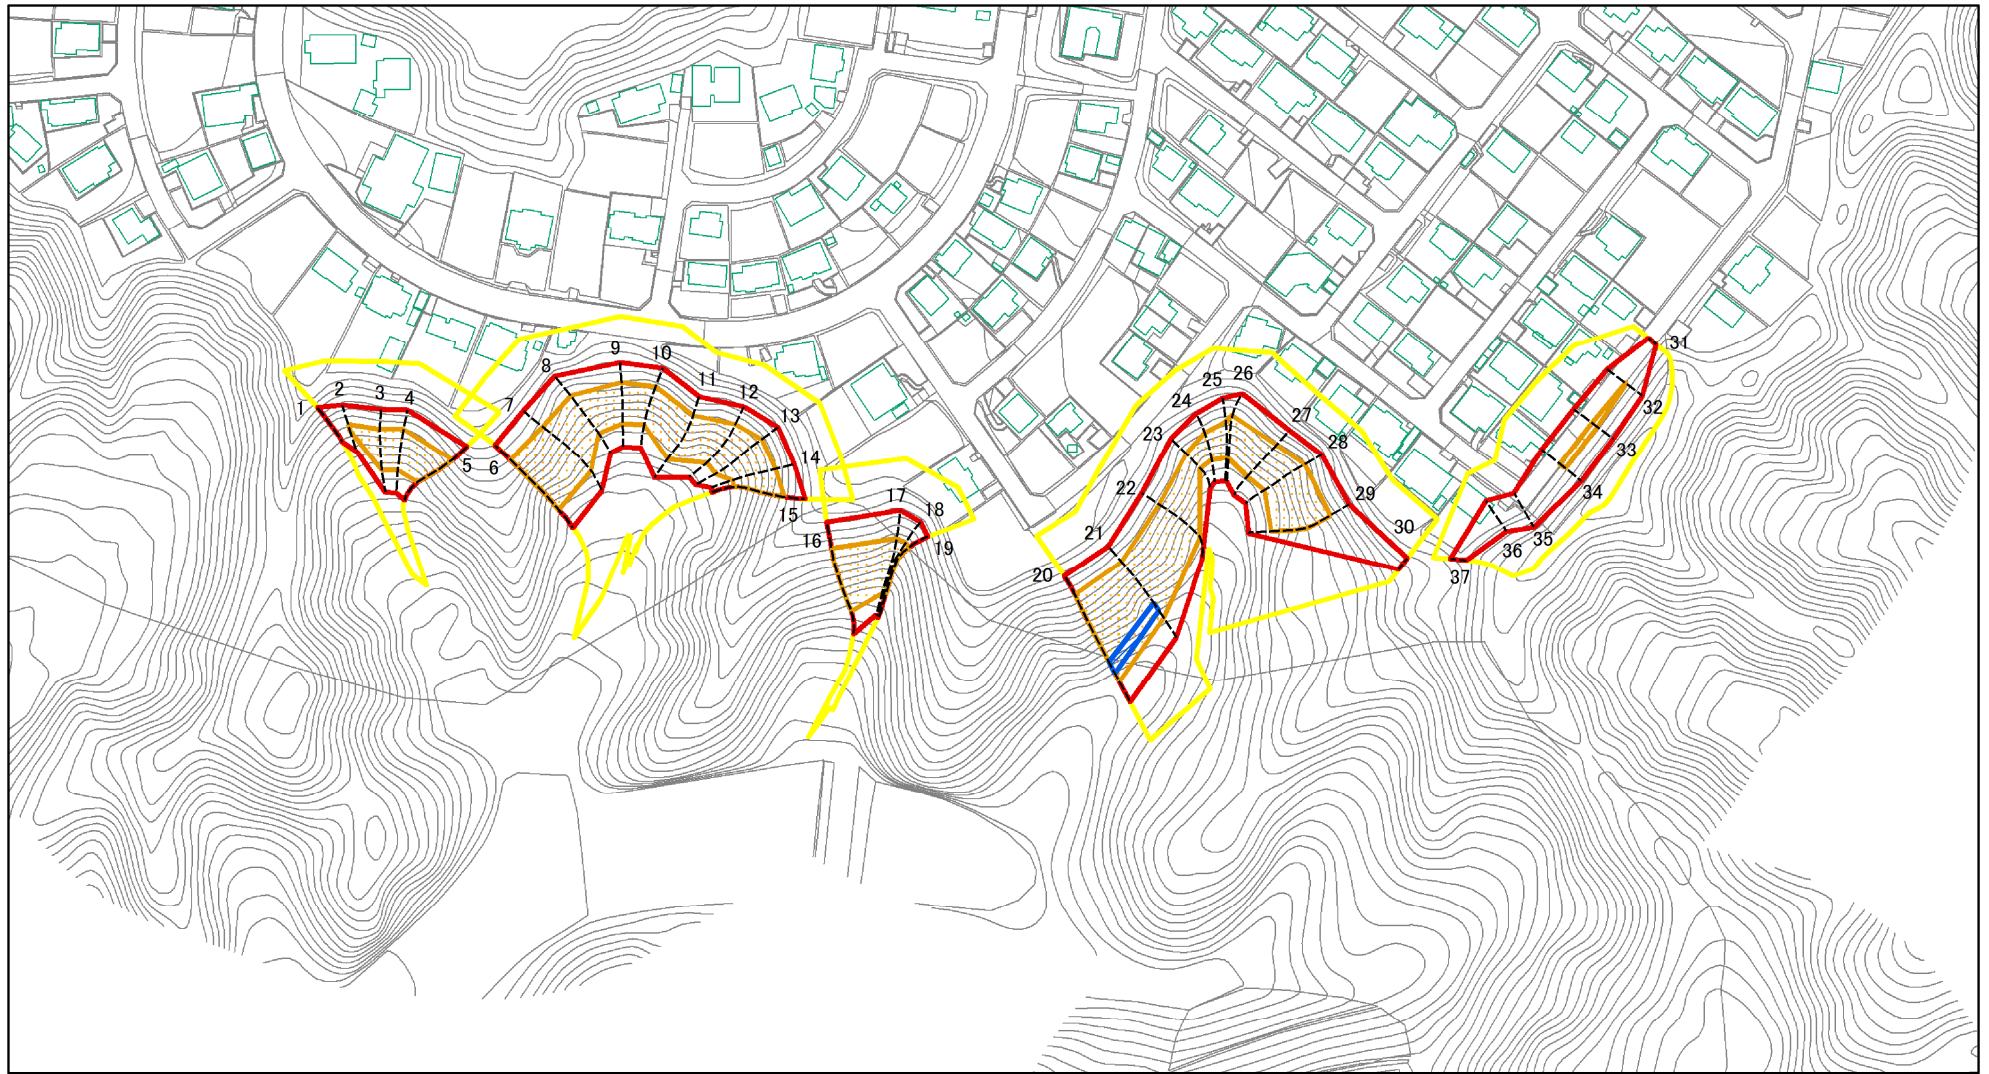
様式2(急)
土砂災害警戒区域・土砂災害特別警戒区域
区域図(その1)

図中の数字は横断測線番号を示す

土砂災害防止法施行令第二条の基準に該当する区域

土砂災害防止法施行令第三条の基準に該当する区域

土石等の(移動)高さが1m以下の場合、
土石等の移動による力が100kN/m²を超える区域

土石等の堆積の高さが3mを超える区域

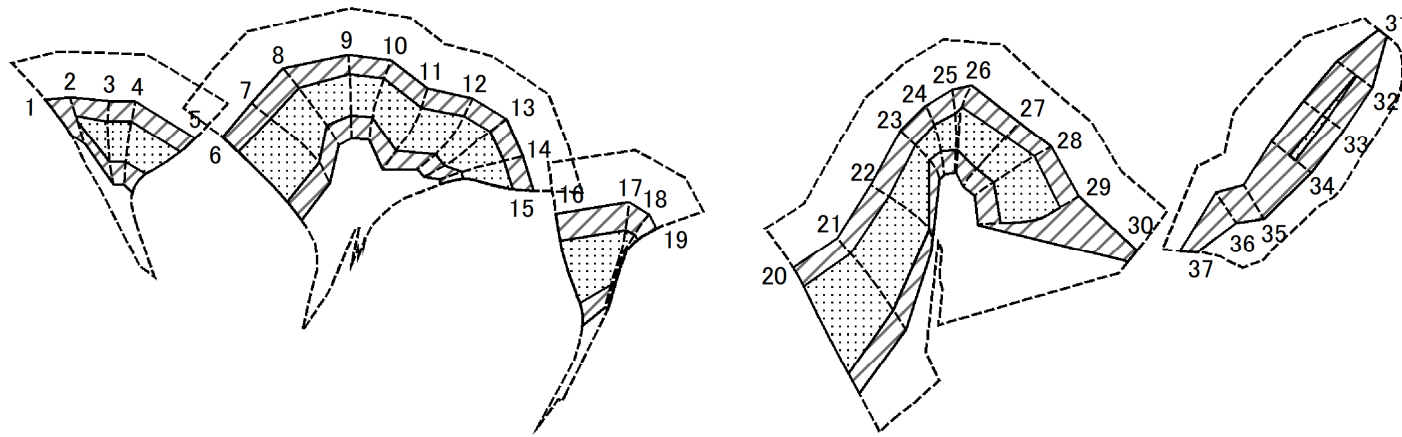
様式2-1(急)
土砂災害特別警戒区域の区域区分図
(急傾斜地の崩壊に伴う土石などの移動により
建築物の地上部に作用すると想定される力)
<力区分:移動>

図中の数字は横断測線番号を示す

土砂災害防止法施行令第二条の基準に該当する区域

土砂災害防止
法施行令第三
条の基準に該
当する区域

土石等の(移動)高さが1m以下の場合、
土石等の移動による力が100kN/m²を超える区域

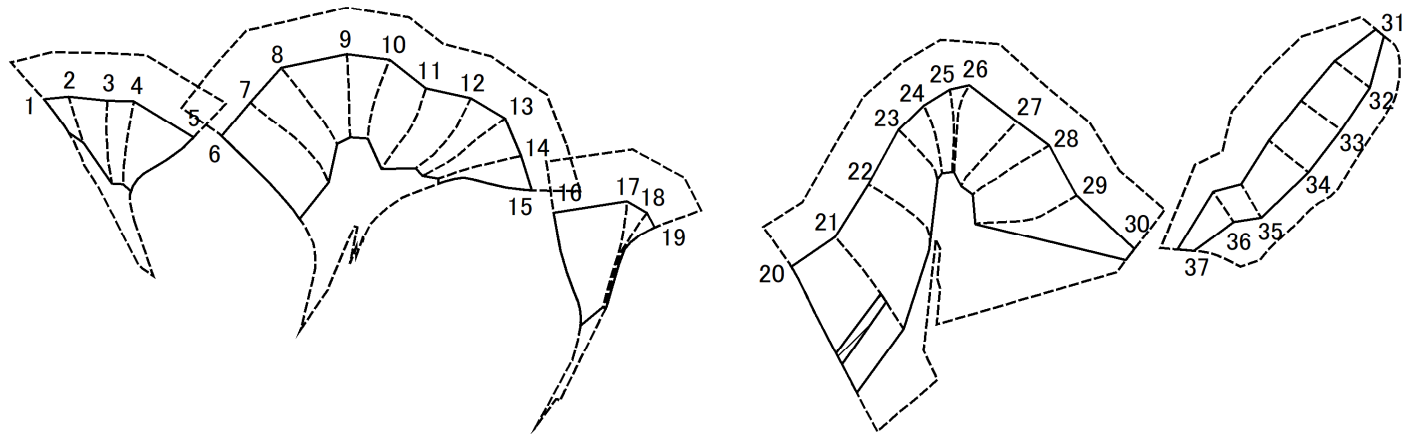
様式2-2(急)
土砂災害特別警戒区域の区域区分図
(急傾斜地の崩壊に伴う土石などの堆積により建築物の地上部に作用すると想定される力)
<力区分:堆積>

図中の数字は横断測線番号を示す

土砂災害防止法施行令第二条の基準に該当する区域

土砂災害防止法施行令第三条の基準に該当する区域

土石等の堆積の高さが3mを超える区域
