土砂災害警戒区域等の指定の告示に係る図書(様式1)

| 様式1(急) 土砂災害警戒区域・土砂災害特別警戒区域 位置図 | 自然現象の種類 | 急傾斜地の崩壊 |
| | 箇所名 | 松子9 |
| | 所在地 | 千葉県成田市松子 |

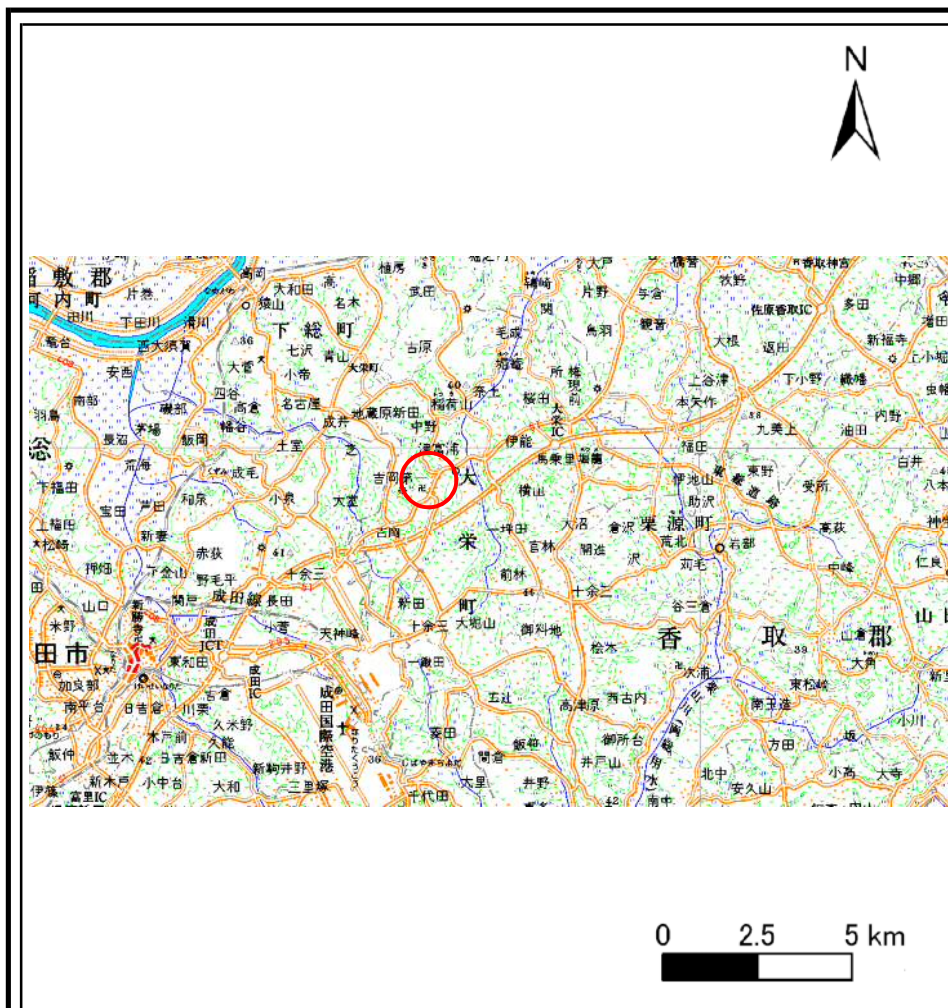
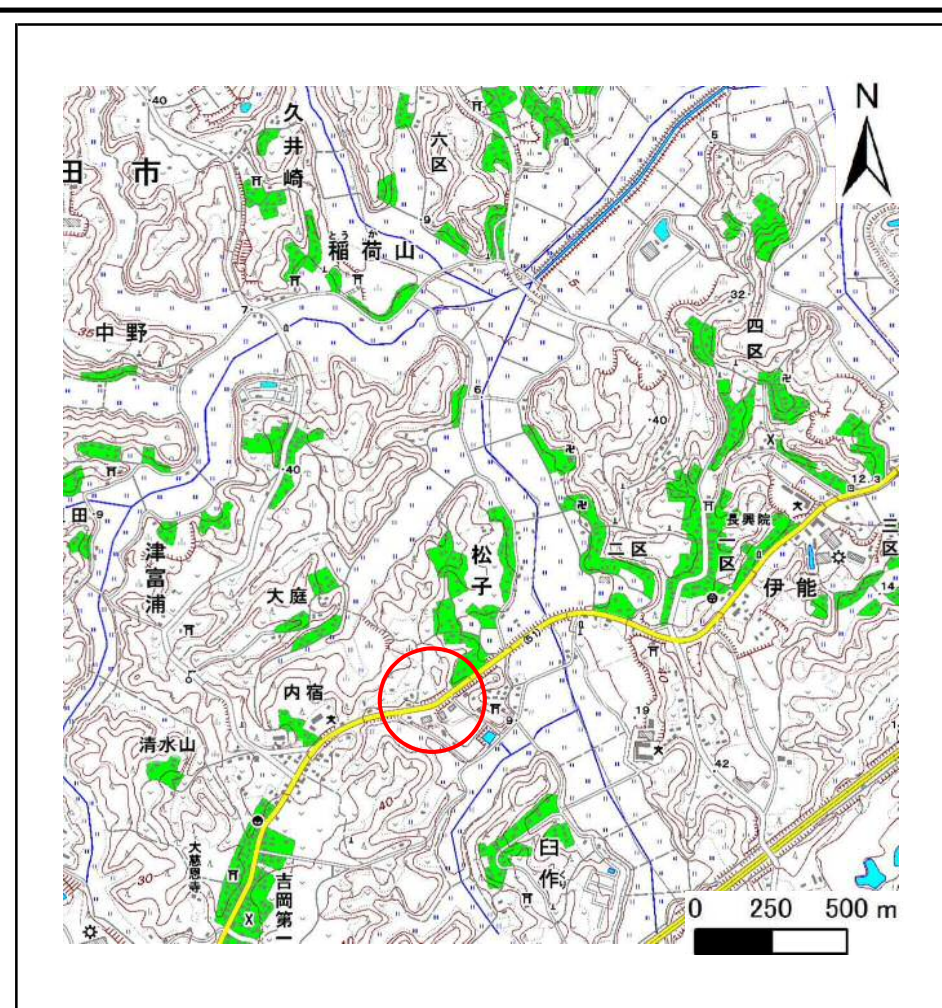
(1/200,000)

(1/25,000)

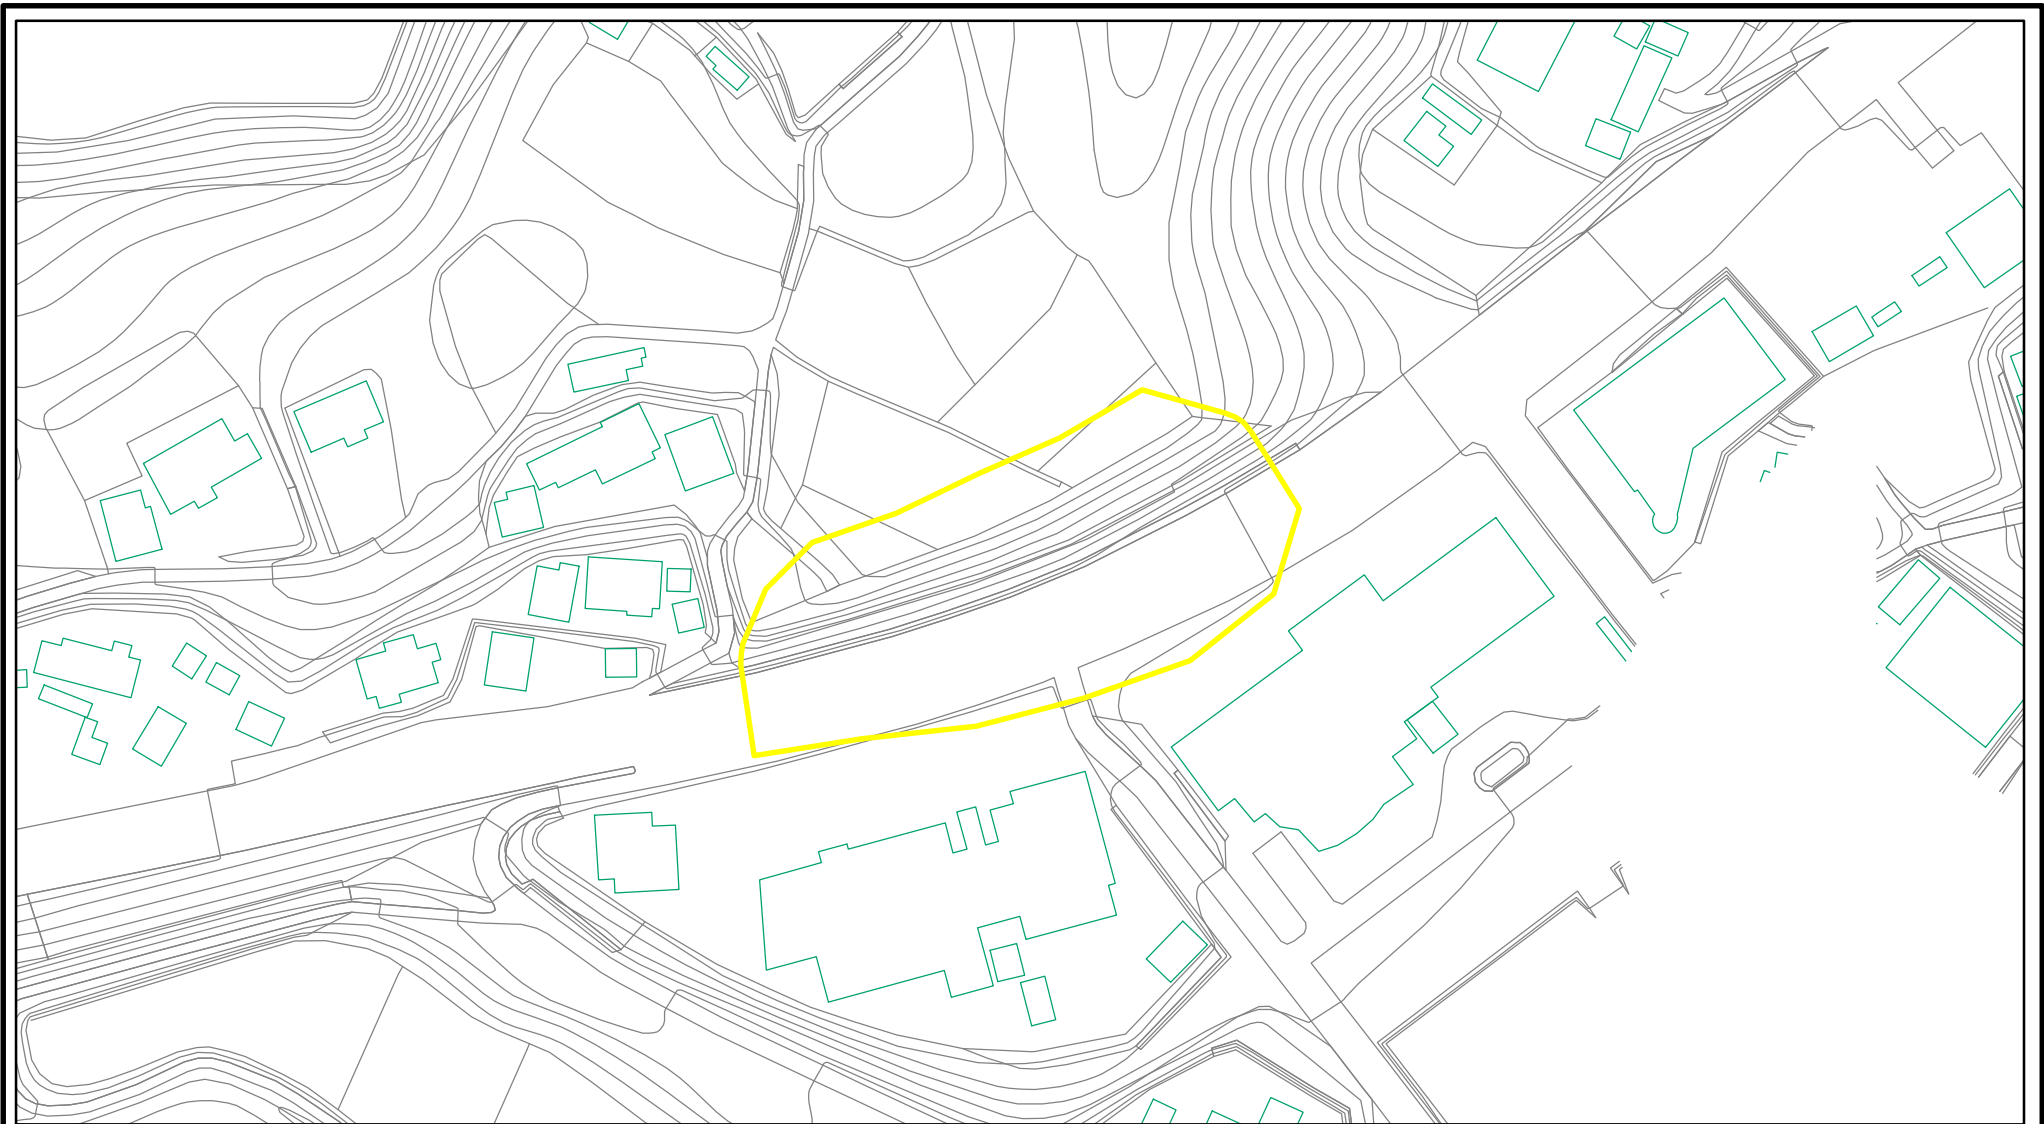
土砂災害警戒区域等の指定の告示に係る図書(様式2)参考図

図中の数字は横断測線番号を示す

| 様式2(急) 土砂災害警戒区域・土砂災害特別警戒区域 区域図(参考図) | 土砂災害防止法施行令第二条の基準に該当する区域 | | N 縮尺 1:1,500 | 自然現象の種類 | 急傾斜地の崩壊 | 箇所番号 | Ⅲ-070057 |

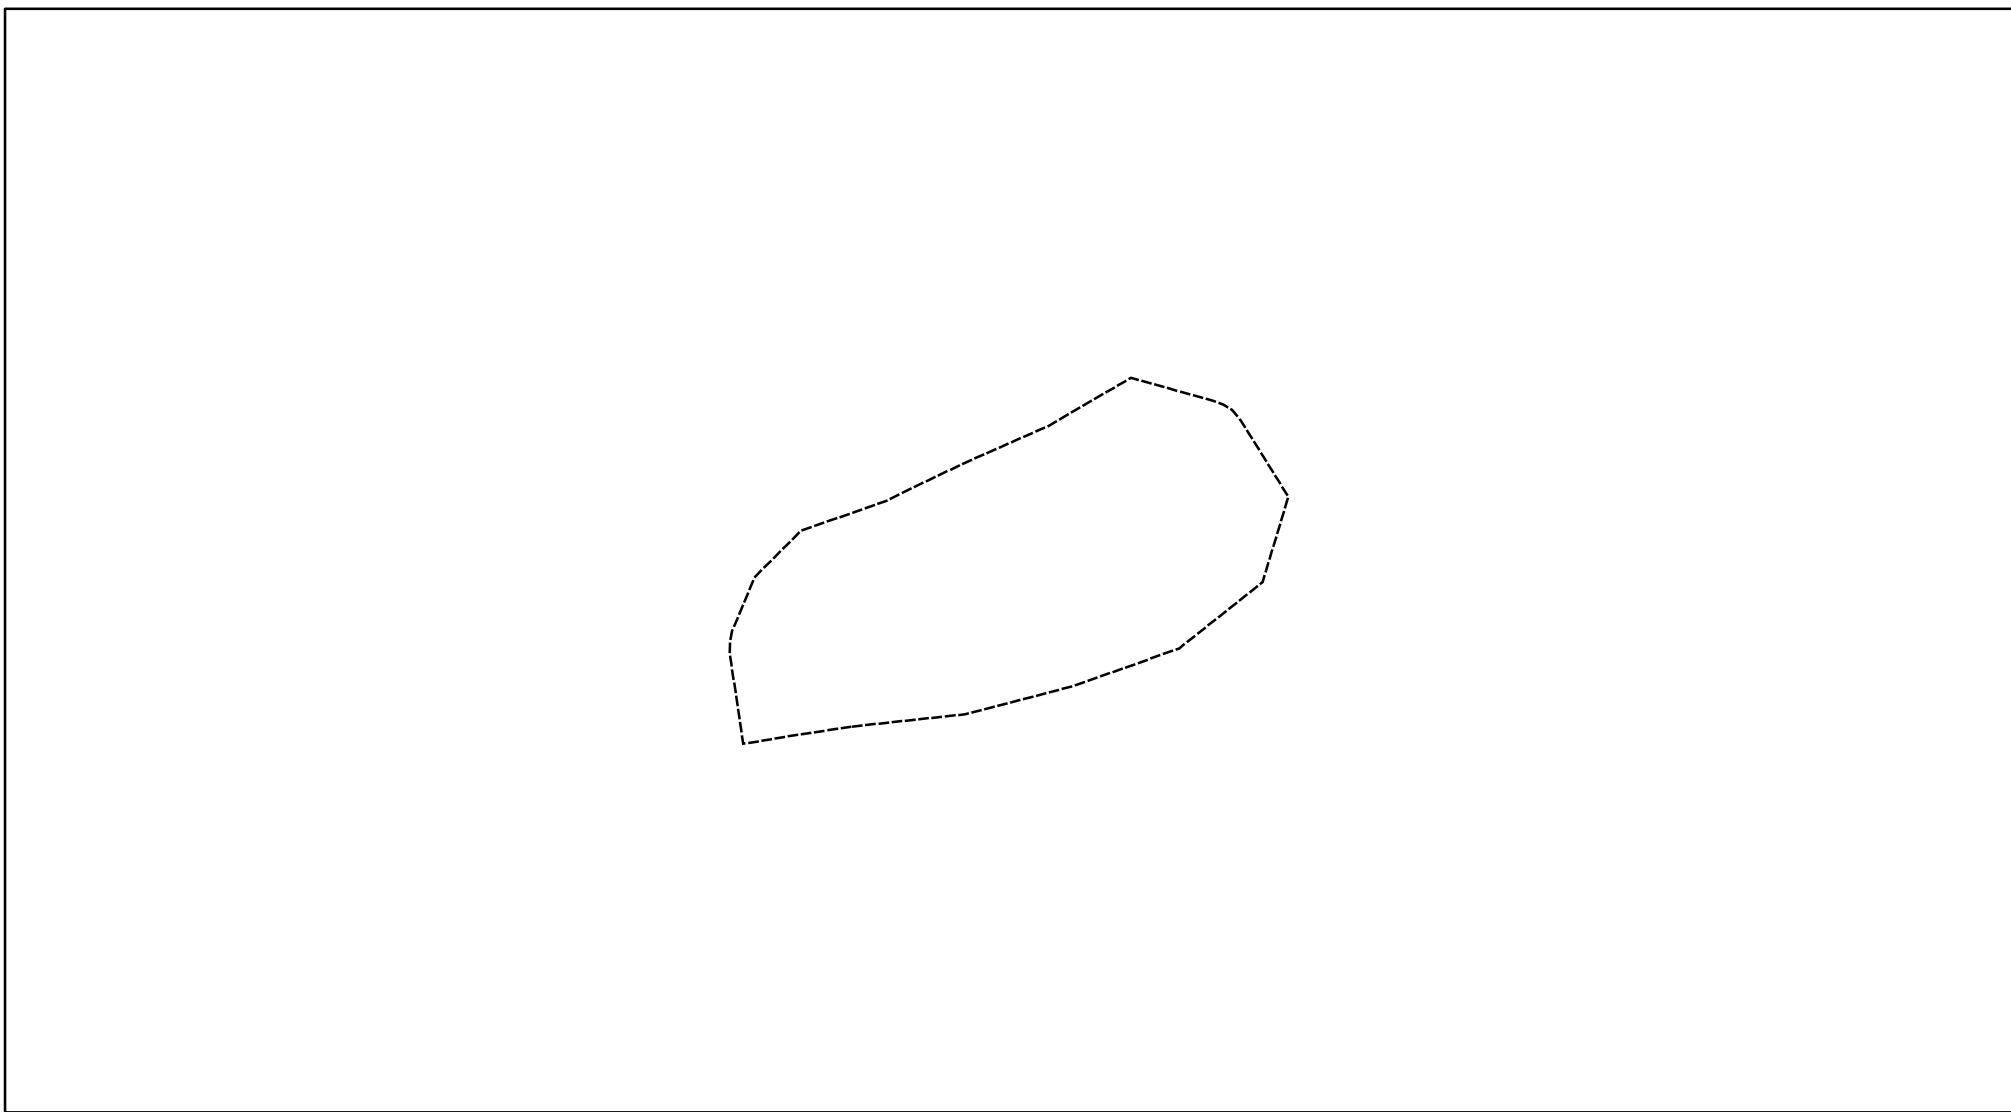
土砂災害警戒区域等の指定の告示に係る図書(様式2-1)

図中の数字は横断測線番号を示す

様式2-1(急)
土砂災害特別警戒区域の区域区分図
(急傾斜地の崩壊に伴う土石等の移動により
建築物の地上部に作用すると想定される力)

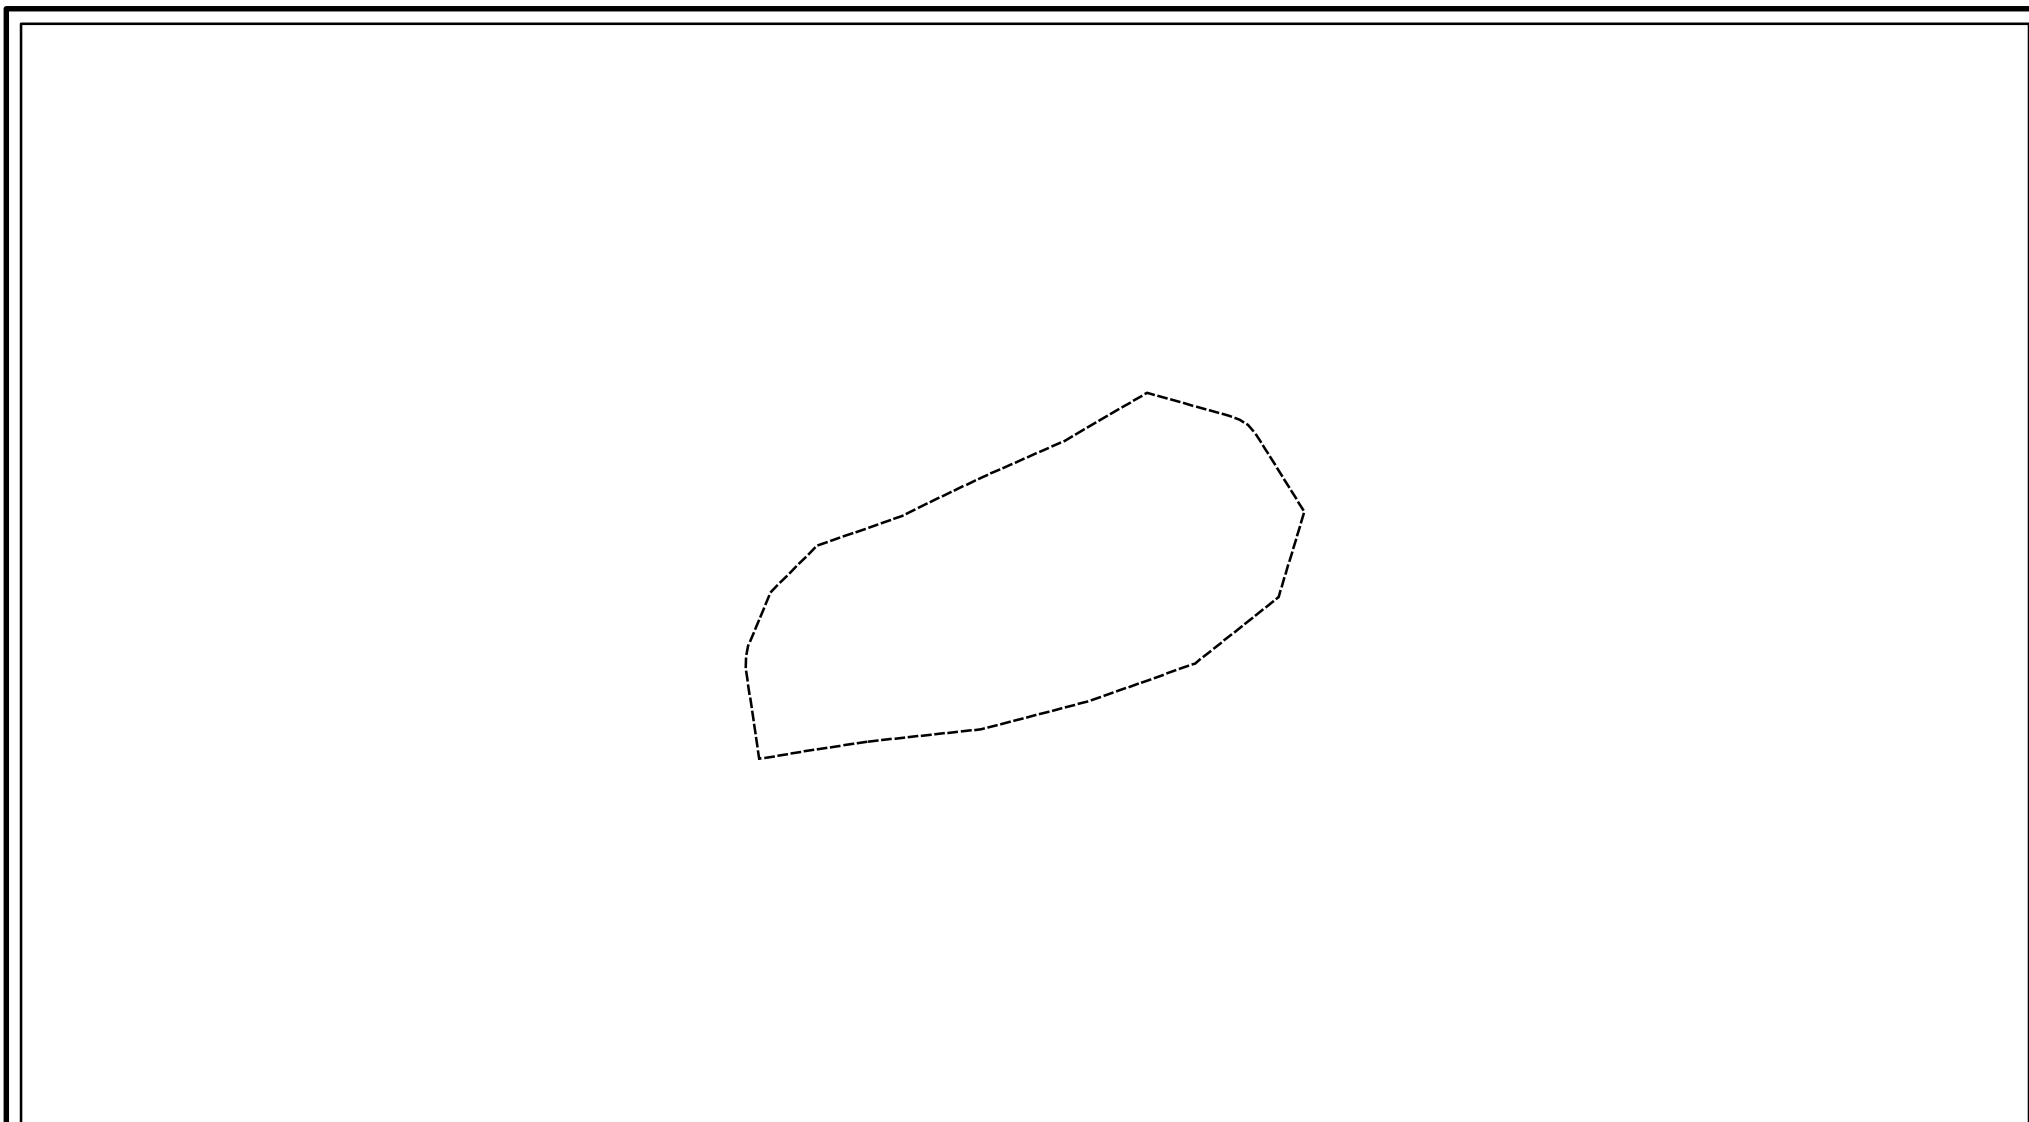
土砂災害警戒区域等の指定の告示に係る図書(様式2-2)

図中の数字は横断測線番号を示す

| 様式2-2(急) 土砂災害特別警戒区域の区域区分図 (急傾斜地の崩壊に伴う土石等の堆積により 建築物の地上部に作用すると想定される力) | 土砂災害防止法施行令第二条の基準に該当する区域 | | | N 縮尺 1:1,500 | 自然現象の種類 | 急傾斜地の崩壊 | 箇所番号 | Ⅲ-070057 |
| | 土砂災害防止法 施行令第三条の 基準に該当する 区域 | 土石等の堆積の高さが3mを超える区域 | | | 告示番号 | 千葉県告示第8号 | 箇所名 | 松子9 |
