# 土砂災害警戒区域等の指定の告示に係る図書(様式1)

土砂災害警戒区域・土砂災害特別警戒区域  
位置図

I-124K2012

久保15

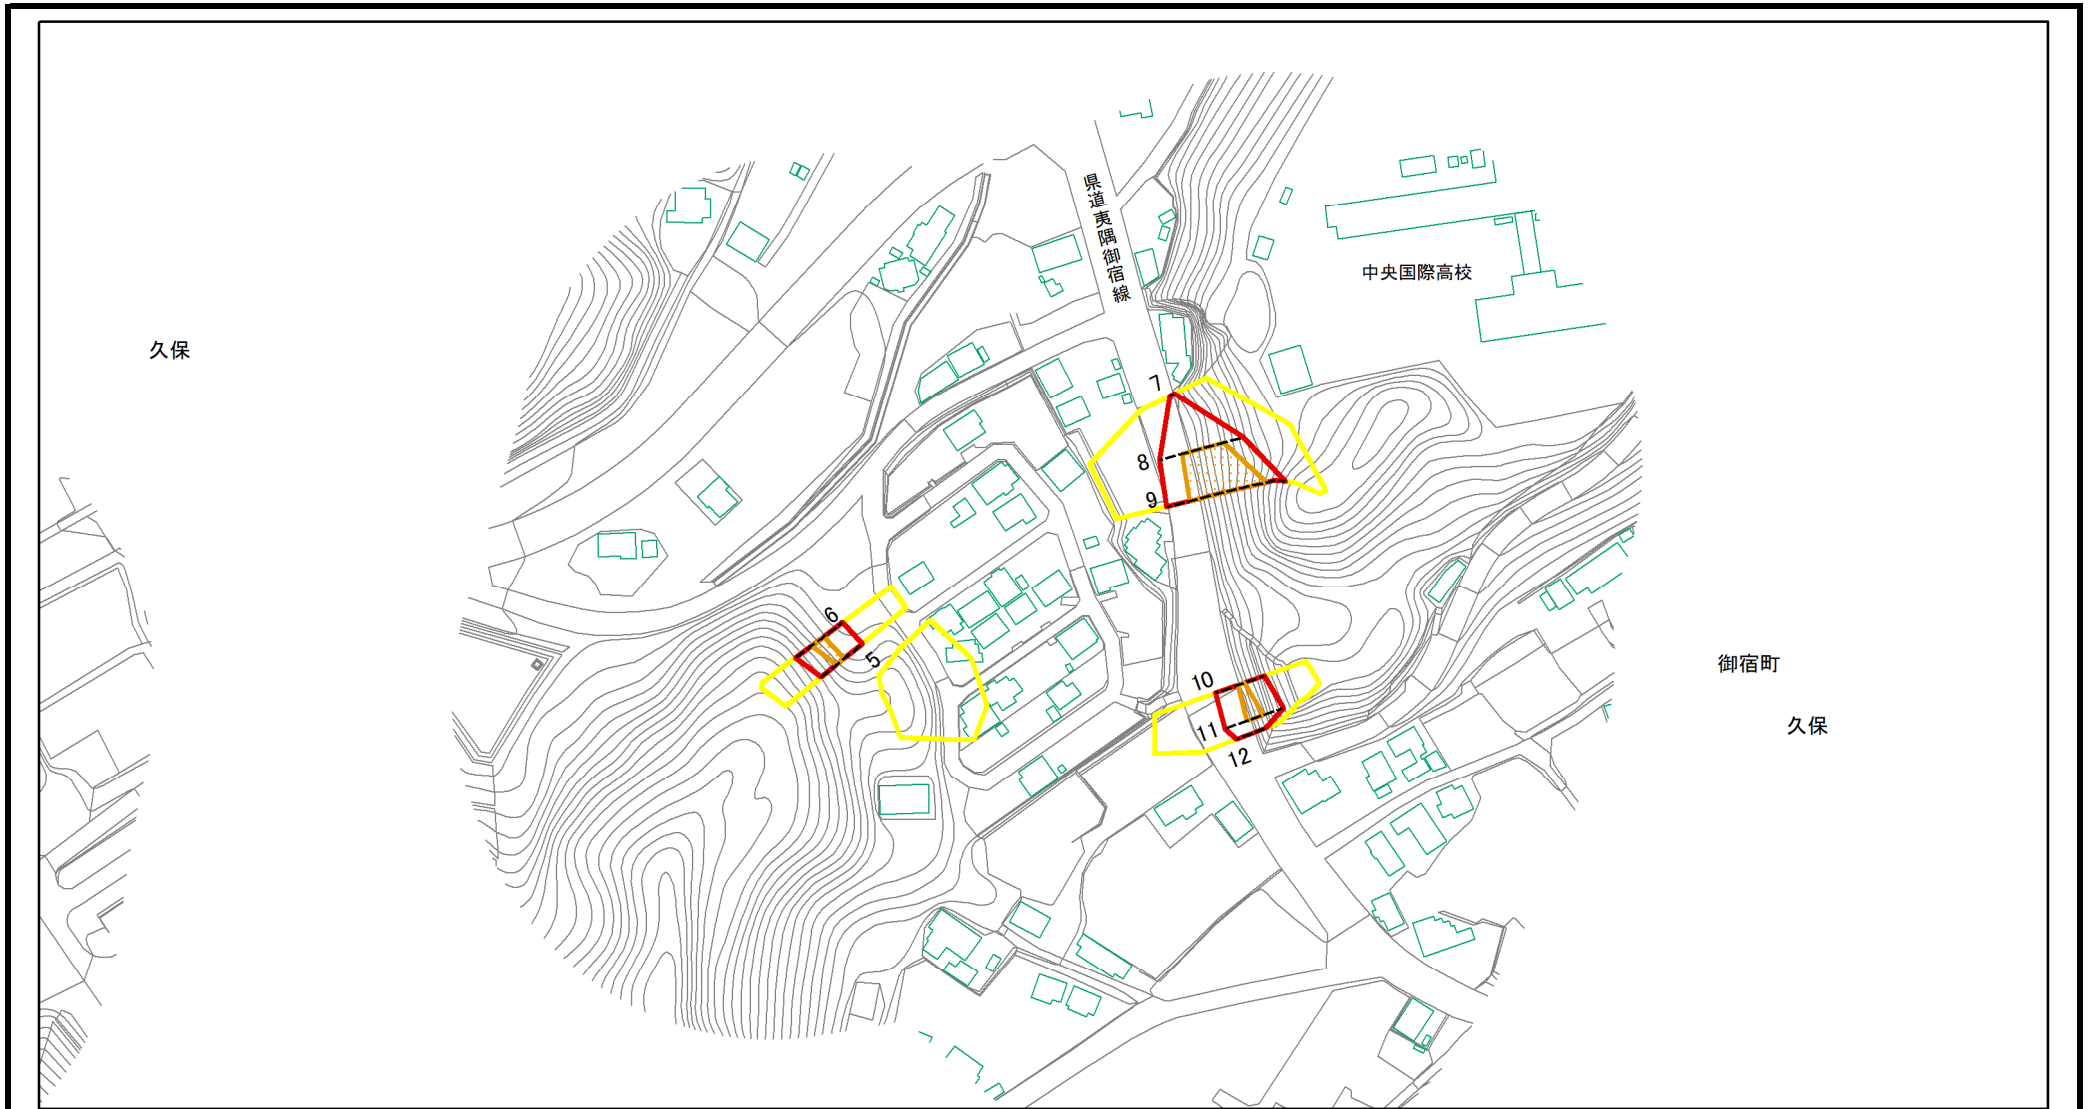
図中の数字は横断測線番号を示す

様式2(急) 土砂災害警戒区域・土砂災害特別警戒区域 区域図(その1)	土砂災害防止法施行令第二条の基準に該当する区域		N 縮尺 1:2,500	自然現象の種類	急傾斜地の崩壊	箇所番号	I-124K2012
	土砂災害防止法施行令第三条の基準に該当する区域			告示番号		箇所名	久保15
	土砂等の(移動)高さが1m以下の場合、土砂等の移動による力が100kN/m <sup>2</sup> を超える区域			告示年月日		所在地	夷隅郡御宿町久保、須賀
	土砂等の堆積の高さが3mを超える区域						
	それ以外の区域

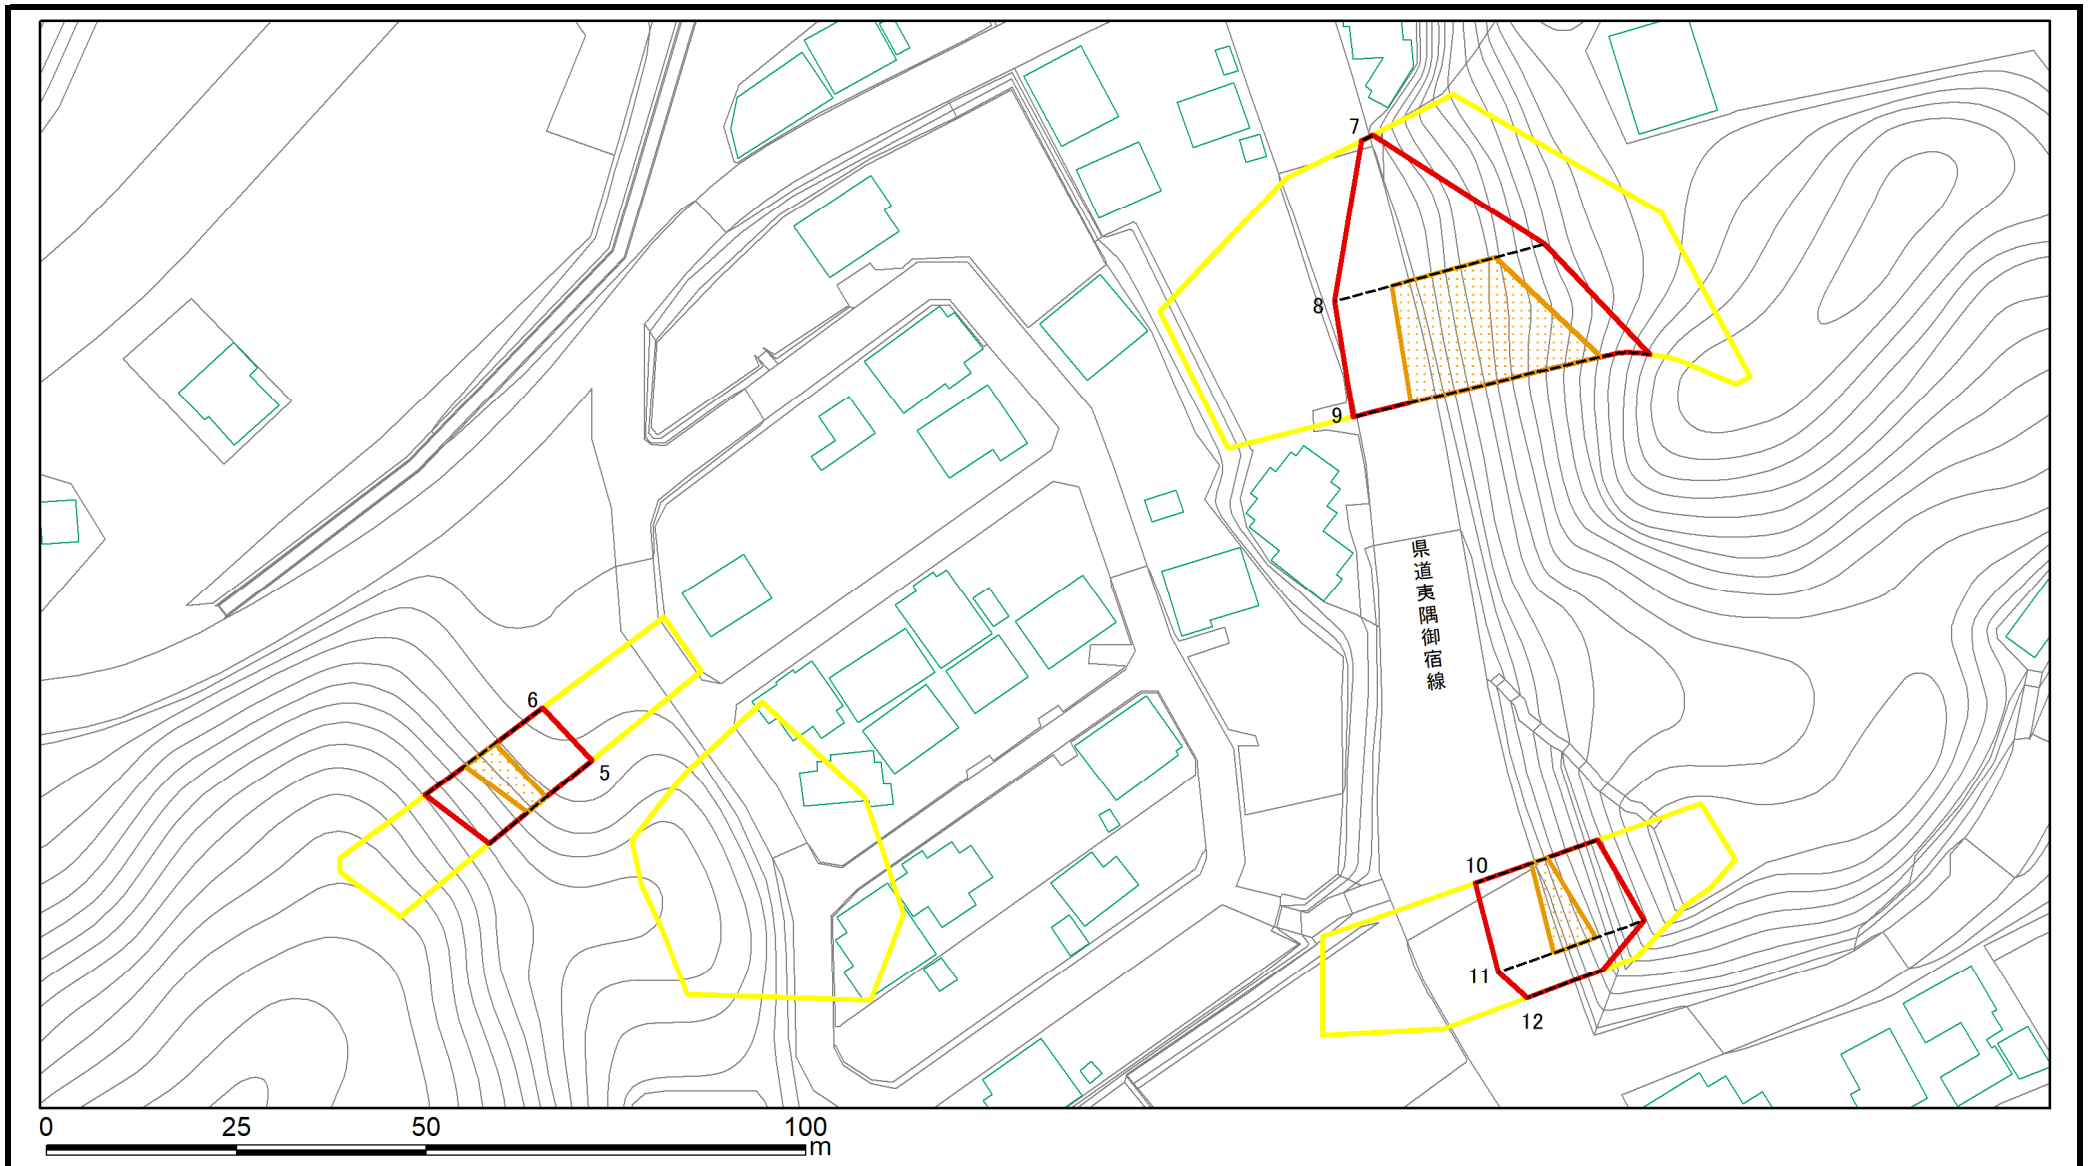
様式2(急) 土砂災害警戒区域・土砂災害特別警戒区域 区域図(参考図)	土砂災害防止法施行令第二条の基準に該当する区域		縮尺 1:1,000	自然現象の種類	急傾斜地の崩壊	箇所番号	I-124K2012
	土砂災害防止法施行令第三条の基準に該当する区域			告示番号		箇所名	久保15
	それ以外の区域			告示年月日		所在地	夷隅郡御宿町久保、須賀

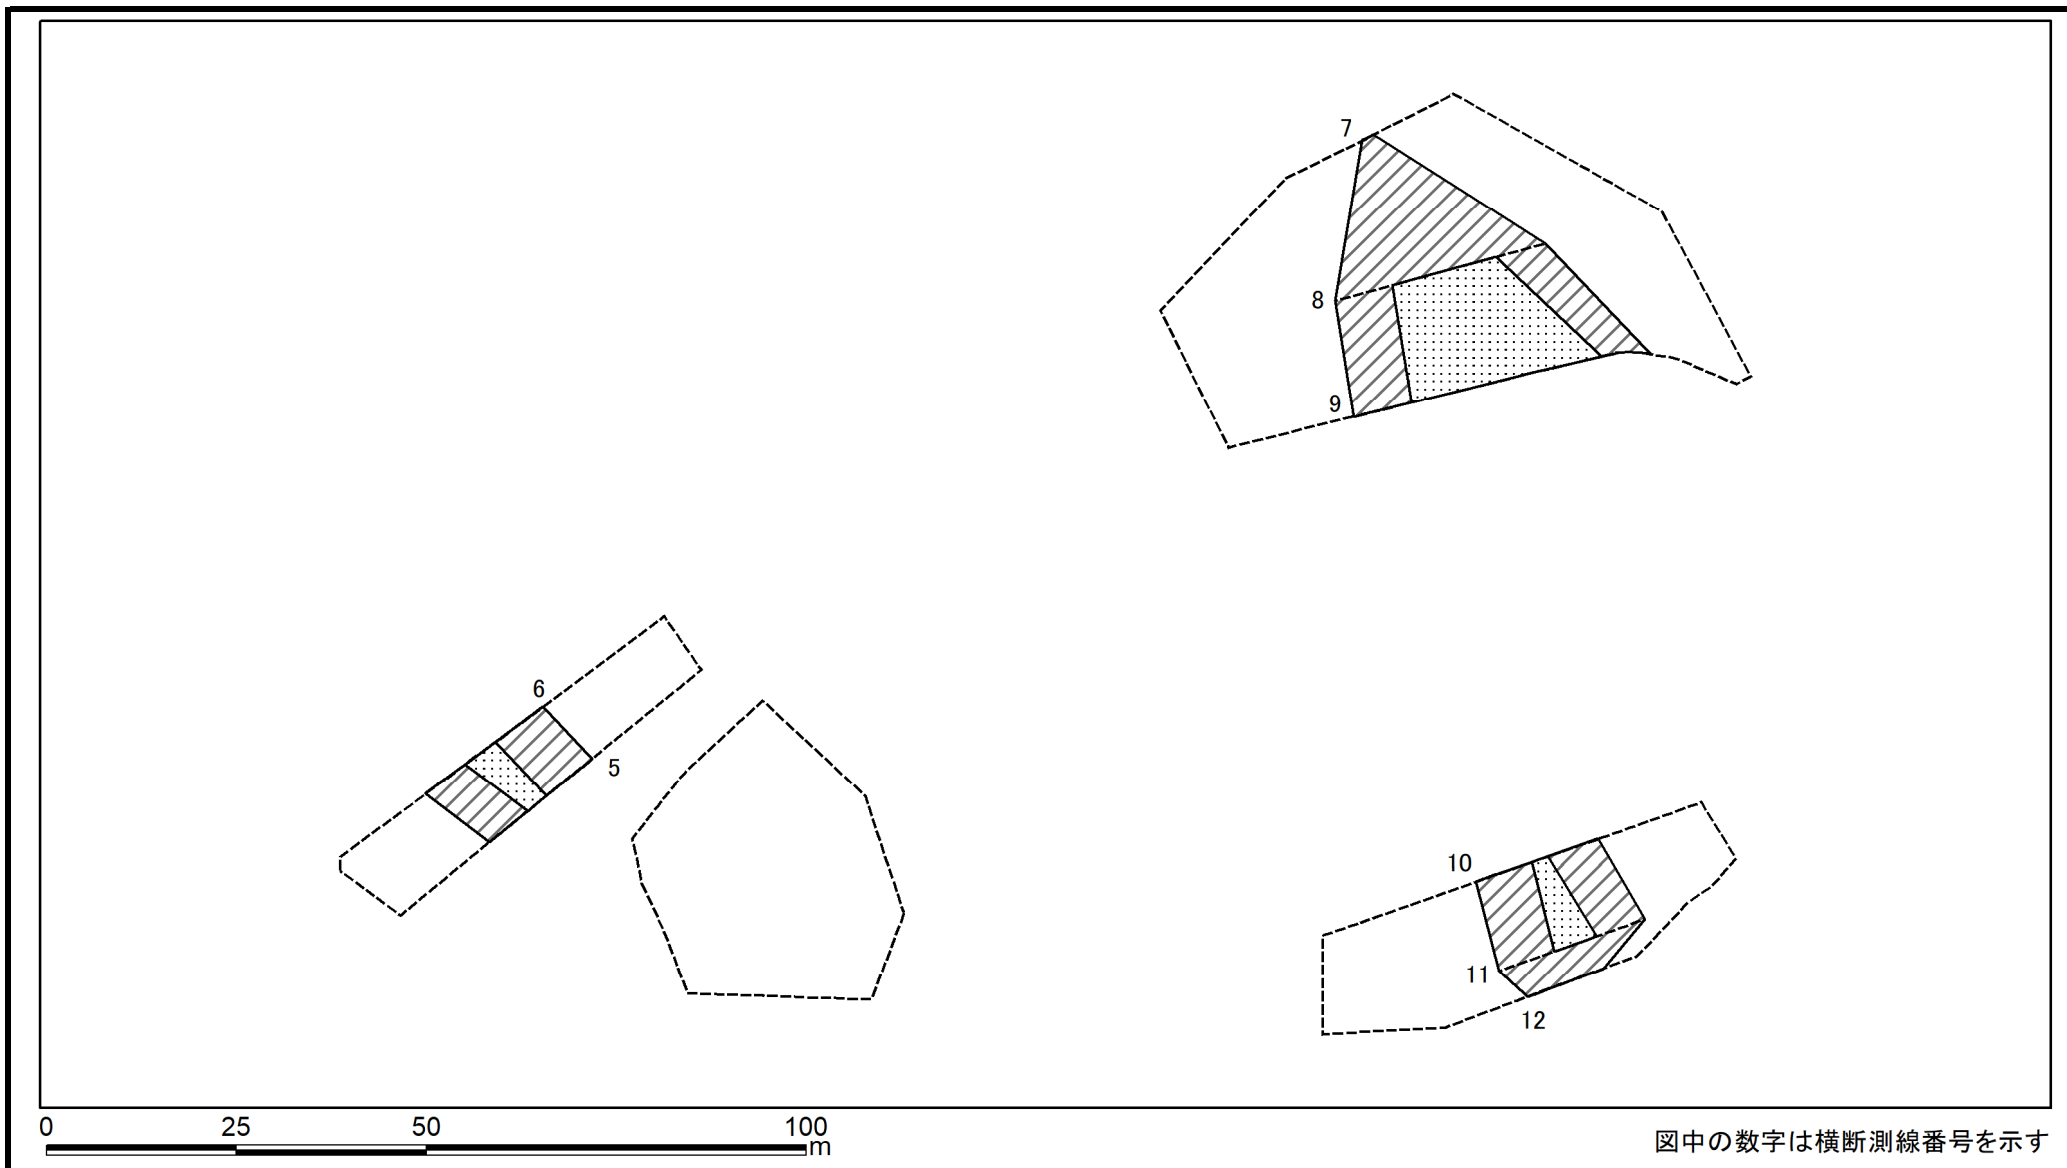
様式2-1(急) 土砂災害特別警戒区域の区域区分図 (急傾斜地の崩壊に伴う土砂等の移動により 建築物の地上部に作用すると想定される力) <力区分・移動>	土砂災害防止法施行令第二条の基準に該当する区域			自然現象 の種類 急傾斜地の崩壊	箇所番号 I-124K2012			
	土砂災害防止法施行令第三条の基準に該当する区域	土石等の(移動)高さが1m以下の場合、土石等の移動による力が100kN/m <sup>2</sup> を超える区域				告示番号	箇所名	久保15
		それ以外の区域				告示年月日	所在地	夷隅郡御宿町久保、須賀
縮尺 1:1,000

横断測線の区間	土石等の移動により建築物の地上部に作用すると想定される力				土石等の堆積により建築物の地上部に作用すると想定される力			
	土石等の(移動)高さが1m以下の場合、土石等の移動による力が100kN/m <sup>2</sup> を超える区域		それ以外の区域		土石等の堆積の高さが3mを超える区域		それ以外の区域	
	力の大きさのうち最大のもの (kN/m <sup>2</sup> )	土石等の高さ (m)	力の大きさのうち最大のもの (kN/m <sup>2</sup> )	土石等の高さ (m)	力の大きさのうち最大のもの (kN/m <sup>2</sup> )	土石等の高さ (m)	力の大きさのうち最大のもの (kN/m <sup>2</sup> )	土石等の高さ (m)
1 ~ 2	-	-	-	-	-	-	-	-
2 ~ 3	-	-	-	-	-	-	-	-
3 ~ 4	-	-	-	-	-	-	-	-
5 ~ 6	117.28	1.00	100.00	1.00	-	-	13.61	2.41
7 ~ 8	-	-	100.00	1.00	-	-	16.34	2.89
8 ~ 9	155.22	1.00	100.00	1.00	-	-	16.95	3.00
10 ~ 11	120.09	1.00	100.00	1.00	-	-	15.10	2.67
11 ~ 12	-	-	100.00	1.00	-	-	15.10	2.67

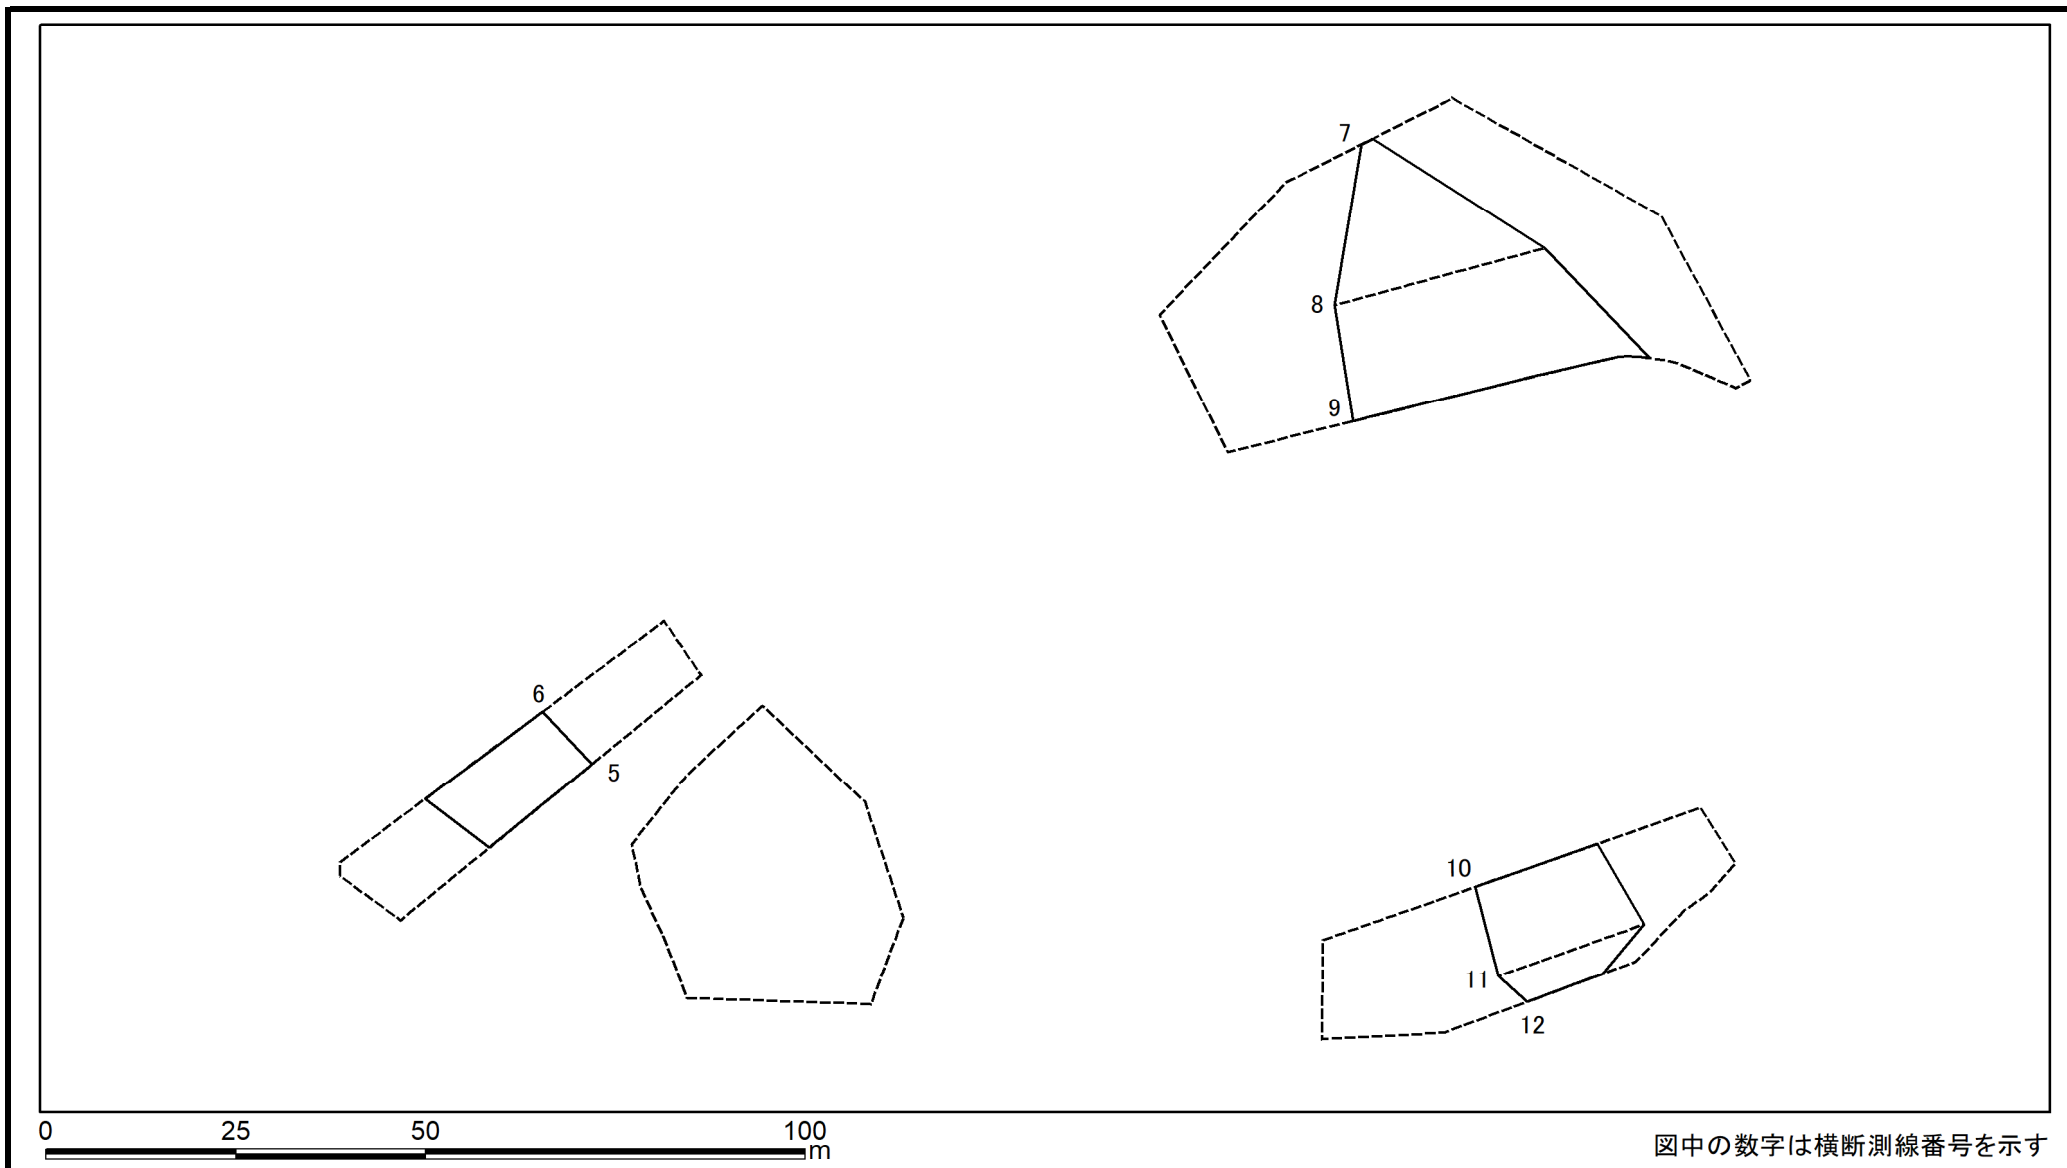
図中の数字は横断測線番号を示す

様式2-2(急) 土砂災害特別警戒区域の区域区分図 (急傾斜地の崩壊に伴う土砂等の堆積により 建築物の地上部に作用すると想定される力) <力区分・堆積>	土砂災害防止法施行令第二条の基準に該当する区域			N 縮尺 1:1,000	自然現象の種類	急傾斜地の崩壊	箇所番号	I-124K2012
	土砂災害防止法施行令第三条の基準に該当する区域	土石等の堆積の高さが3mを超える区域			告示番号		箇所名	久保15
		それ以外の区域			告示年月日		所在地	夷隅郡御宿町久保、須賀
