土砂災害警戒区域等の指定の告示に係る図書(様式1)

様式1(急) 土砂災害警戒区域・土砂災害特別警戒区域 位置図	自然現象の種類	急傾斜地の崩壊
	箇所番号	Ⅱ-3546
	箇所名	今泉9
	所在地	長南町今泉

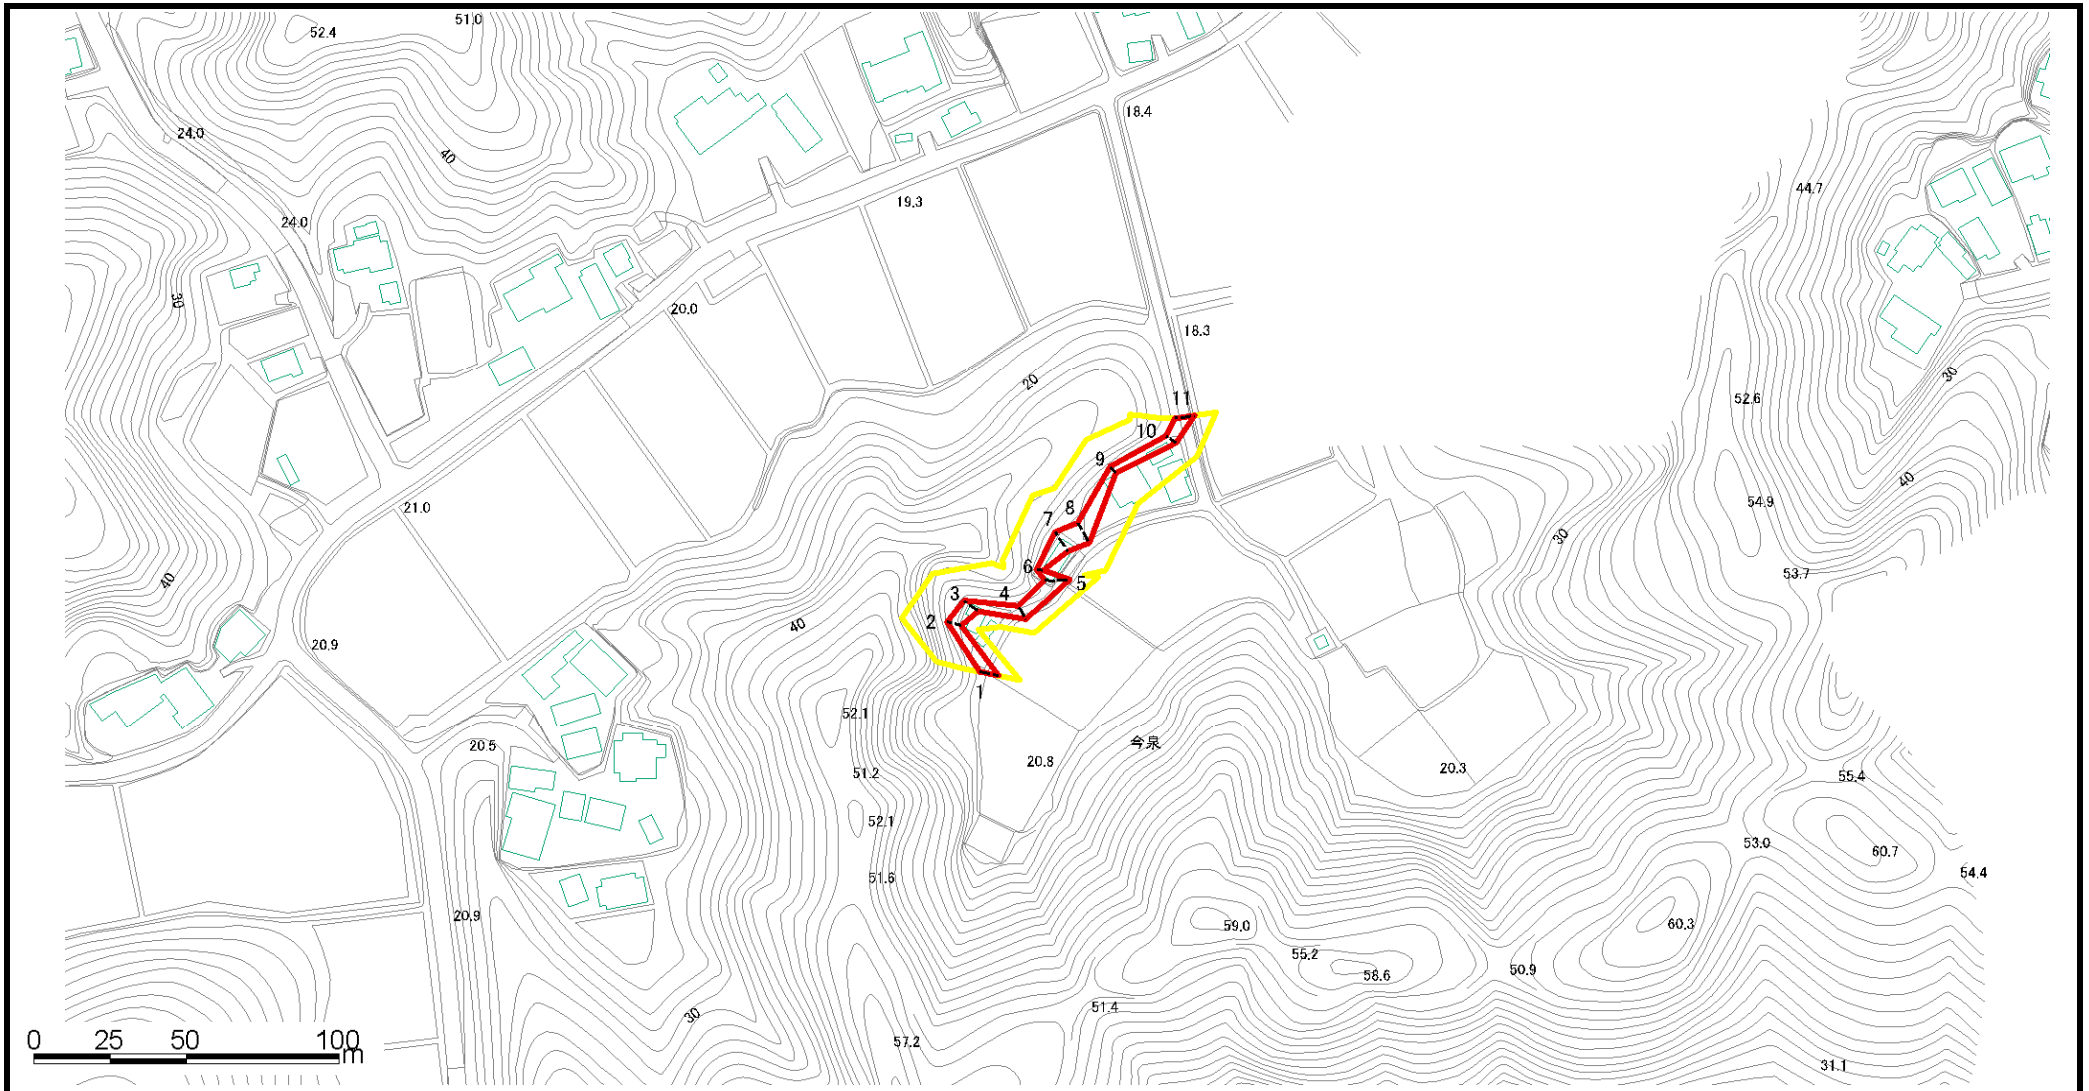
様式2(急) 土砂災害警戒区域・土砂災害特別警戒区域 区域図	土砂災害防止法施行令第二条の基準に該当する区域		N 縮尺 1:2,500	自然現象の種類	急傾斜地の崩壊	箇所番号	II-3546
	土砂災害防止法施行令第三条の基準に該当する区域	土石等の(移動)高さが1m以下の場合、 土石等の移動による力が100kN/m ² を超える区域 土石等の堆積の高さが3mを超える区域 それ以外の区域		告示番号	警戒区域:千葉県告示 第385号 特別警戒区域:千葉県告示 第387号	箇所名	今泉9
				告示年月日	平成25年6月4日	所在地	長南町今泉

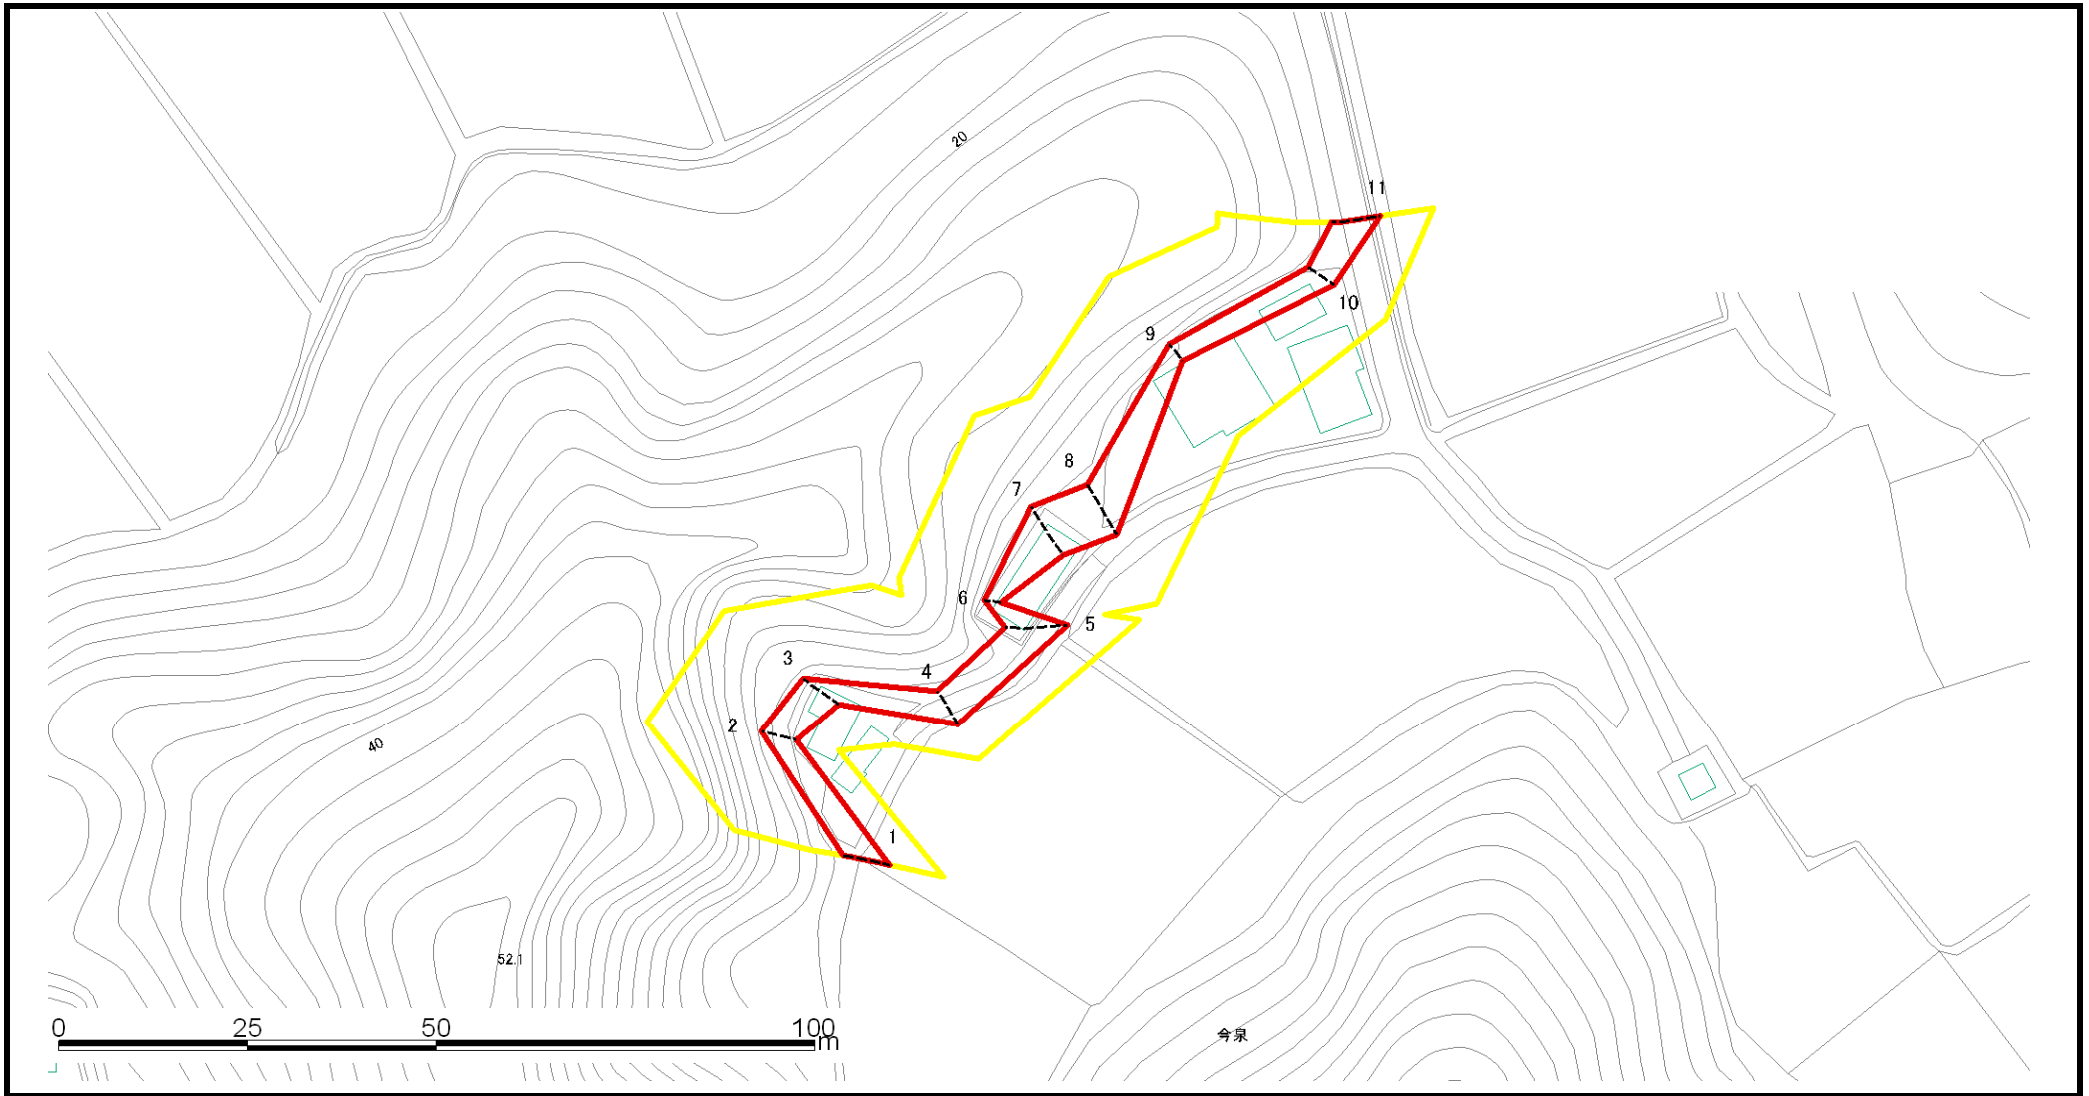
様式2(急) 土砂災害警戒区域・土砂災害特別警戒区域 区域図(参考図)	土砂災害防止法施行令第二条の基準に該当する区域		 	N 縮尺 1:1,000	自然現象 の種類	急傾斜地の崩壊	箇所番号	II-3546
	土砂災害防止法施行令第三条の基準に該当する区域	土石等の(移動)高さが1m以下の場合、土石等の移動による力が100kN/mを超える区域	 		告示番号	警戒区域:千葉県告示 第385号 特別警戒区域:千葉県告示 第387号	箇所名	今泉9
		土石等の堆積の高さが3mを超える区域	 	告示年月日	平成25年6月4日	所在地	長南町今泉	
		それ以外の区域

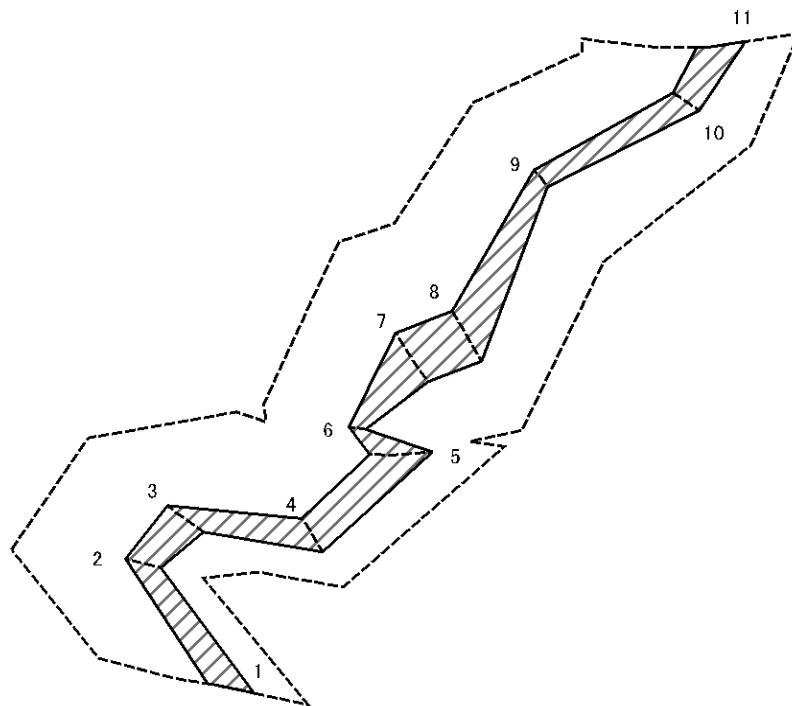
図中の数字は区域の区分番号を表す

様式2-1(急) 土砂災害特別警戒区域の区域区分図 (急傾斜地の崩壊に伴う土石などの移動により建築物の地上部に作用すると想定される力)	土砂災害防止法施行令第二条の基準に該当する区域		N 縮尺 1:1,000	自然現象の種類	急傾斜地の崩壊	箇所番号	Ⅱ-3546
	土砂災害防止法施行令第三条の基準に該当する区域	土石等の(移動)高さが1m以下の場合、土石等の移動による力が100kN/m ² を超える区域		告示番号	警戒区域:千葉県告示 第385号 特別警戒区域:千葉県告示 第387号	箇所名	今泉9
	それ以外の区域			告示年月日	平成25年6月4日	所在地	長南町今泉

横断測線の区間	土石等の移動により建築物の地上部に作用すると想定される力				土石等の堆積により建築物の地上部に作用すると想定される力			
	土石等の(移動)高さが1m以下の場合、土石等の移動による力が100kN/m ² を超える区域		それ以外の区域		土石等の堆積の高さが3mを超える区域		それ以外の区域	
	力の大きさのうち最大のもの(kN/m ²)	土石等の高さ(m)	力の大きさのうち最大のもの(kN/m ²)	土石等の高さ(m)	力の大きさのうち最大のもの(kN/m ²)	土石等の高さ(m)	力の大きさのうち最大のもの(kN/m ²)	土石等の高さ(m)
1 ~ 2	-	-	63.20	1.00	-	-	10.47	1.96
2 ~ 3	-	-	57.10	1.00	-	-	11.55	2.16
3 ~ 4	-	-	61.33	1.00	-	-	11.55	2.16
4 ~ 5	-	-	72.81	1.00	-	-	10.60	1.98
5 ~ 6	-	-	72.81	1.00	-	-	15.98	2.99
6 ~ 7	-	-	68.62	1.00	-	-	15.98	2.99
7 ~ 8	-	-	68.62	1.00	-	-	11.33	2.12
8 ~ 9	-	-	66.79	1.00	-	-	14.78	2.76
9 ~ 10	-	-	44.66	1.00	-	-	14.78	2.76
10 ~ 11	-	-	65.40	1.00	-	-	12.14	2.27

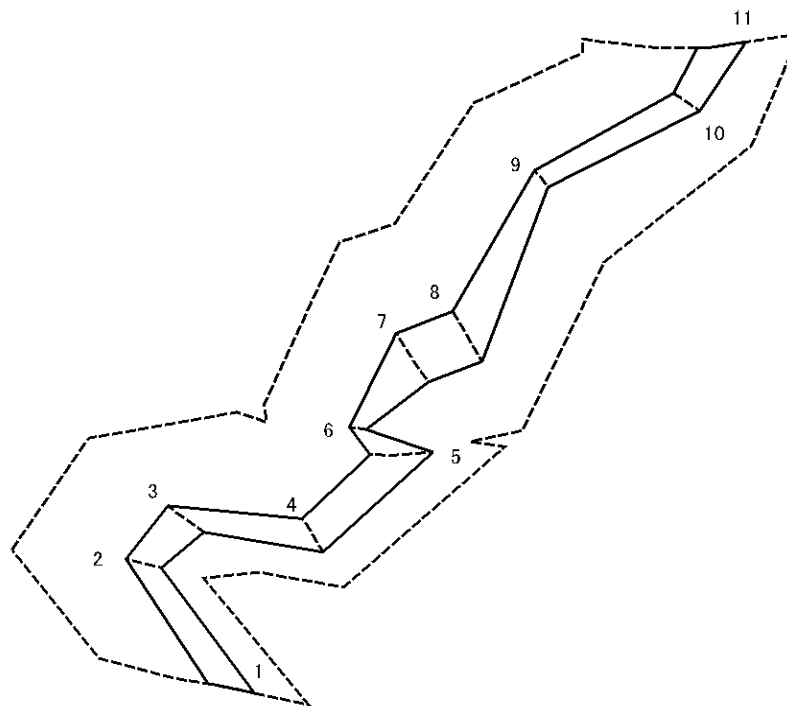
図中の数字は区域の区分番号を表す

様式2-2(急) 土砂災害特別警戒区域の区域区分図 (急傾斜地の崩壊に伴う土石などの堆積により建築物の地上部に作用すると想定される力)	土砂災害防止法施行令第二条の基準に該当する区域		  縮尺 1:1,000	自然現象の種類	急傾斜地の崩壊	箇所番号	Ⅱ-3546
	土砂災害防止法施行令第三条の基準に該当する区域	土石等の堆積の高さが3mを超える区域		告示番号	警戒区域:千葉県告示 第385号 特別警戒区域:千葉県告示 第387号	箇所名	今泉9
		それ以外の区域		告示年月日	平成25年6月4日	所在地	長南町今泉
