土砂災害警戒区域等の指定の告示に係る図書(様式1)

様式1 (急)
土砂災害警戒区域・土砂災害特別警戒区域
位置図

自然現象の種類	急傾斜地の崩壊
箇所番号	Ⅱ-121K2154
箇所名	植野13
所在地	勝浦市植野

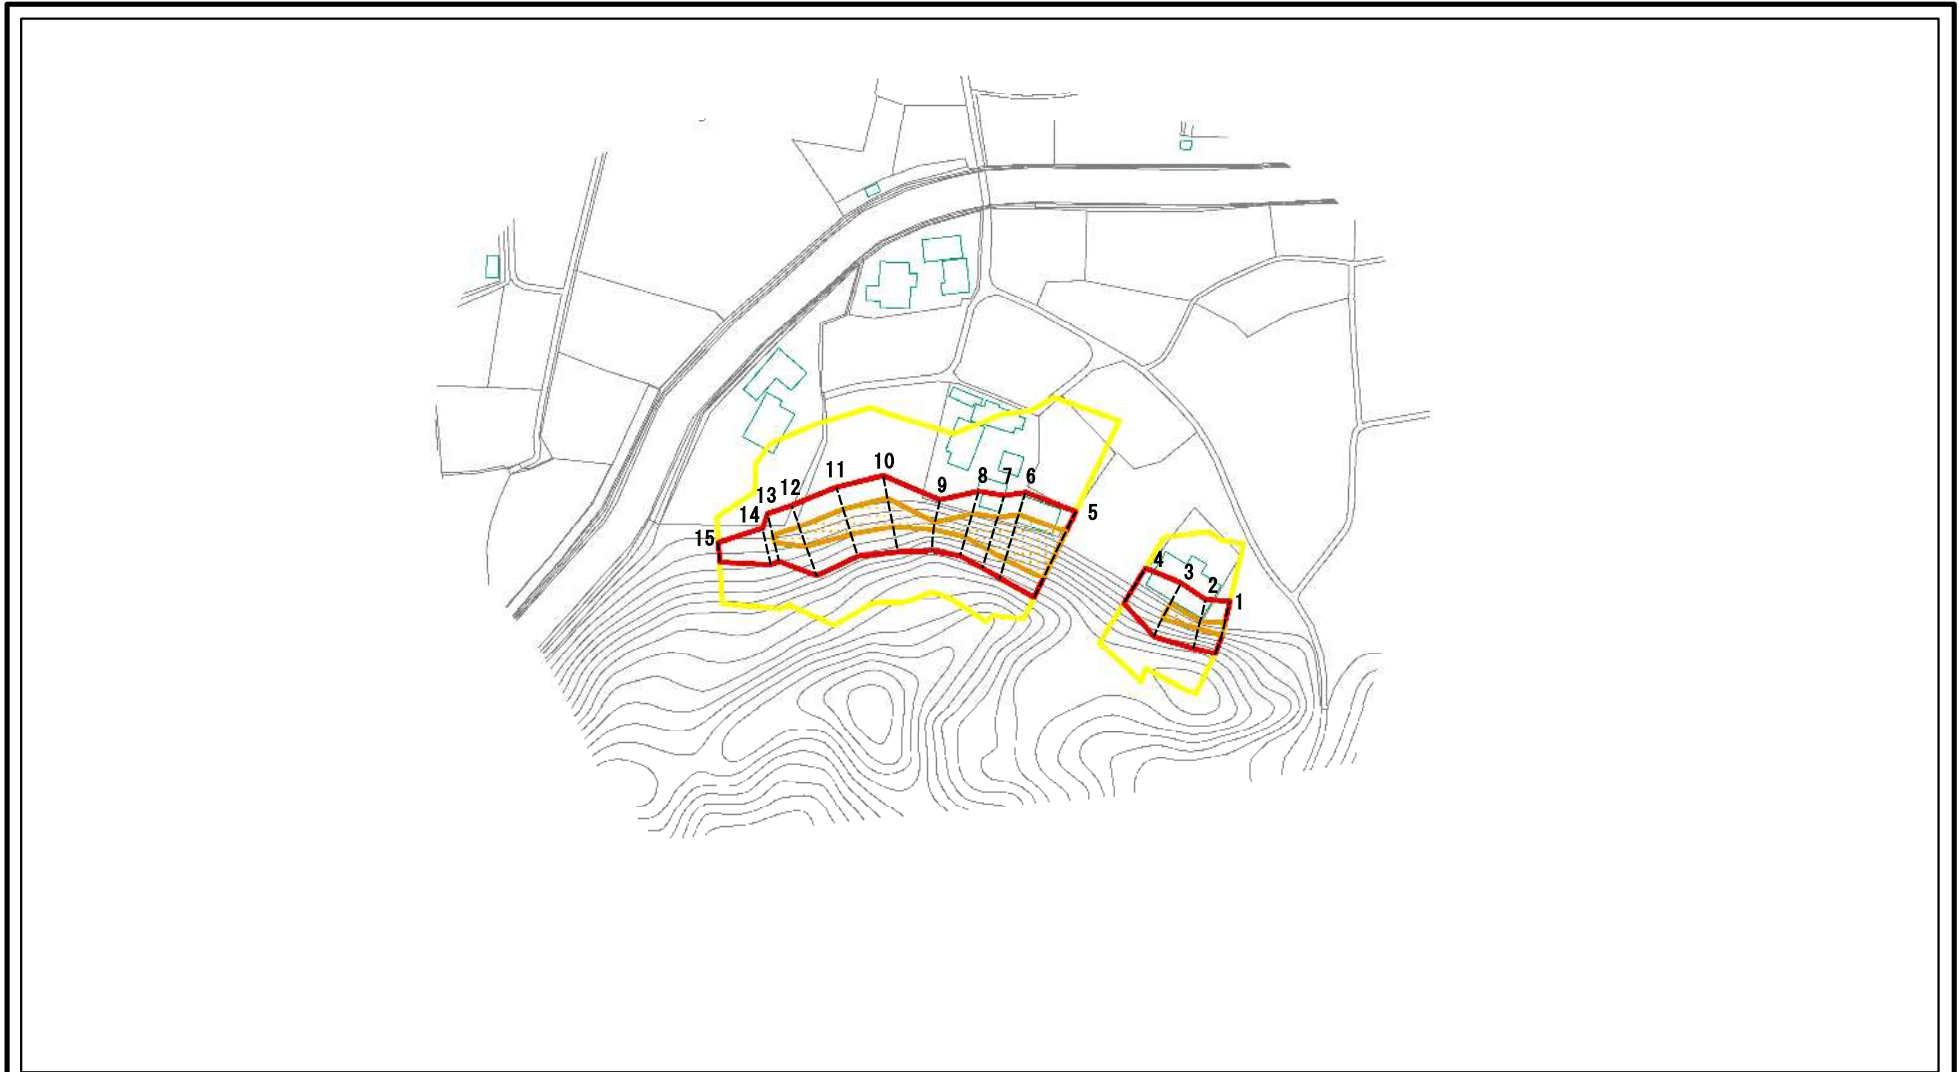
図中の数字は横断測線番号を示す

様式2(急) 土砂災害警戒区域・土砂災害特別警戒区域 区域図(その1)	土砂災害防止法施行令第二条の基準に該当する区域		N 縮尺 1:2,500	自然現象の種類	急傾斜地の崩壊	箇所番号	II-121K2154
	土砂災害防止法施行令第三条の基準に該当する区域			告示番号		箇所名	植野13
	土砂等の(移動)高さが1m以下の場合、土砂等の移動による力が100kN/mを超える区域			告示年月日		所在地	勝浦市植野
	土砂等の堆積の高さが3mを超える区域						
	それ以外の区域

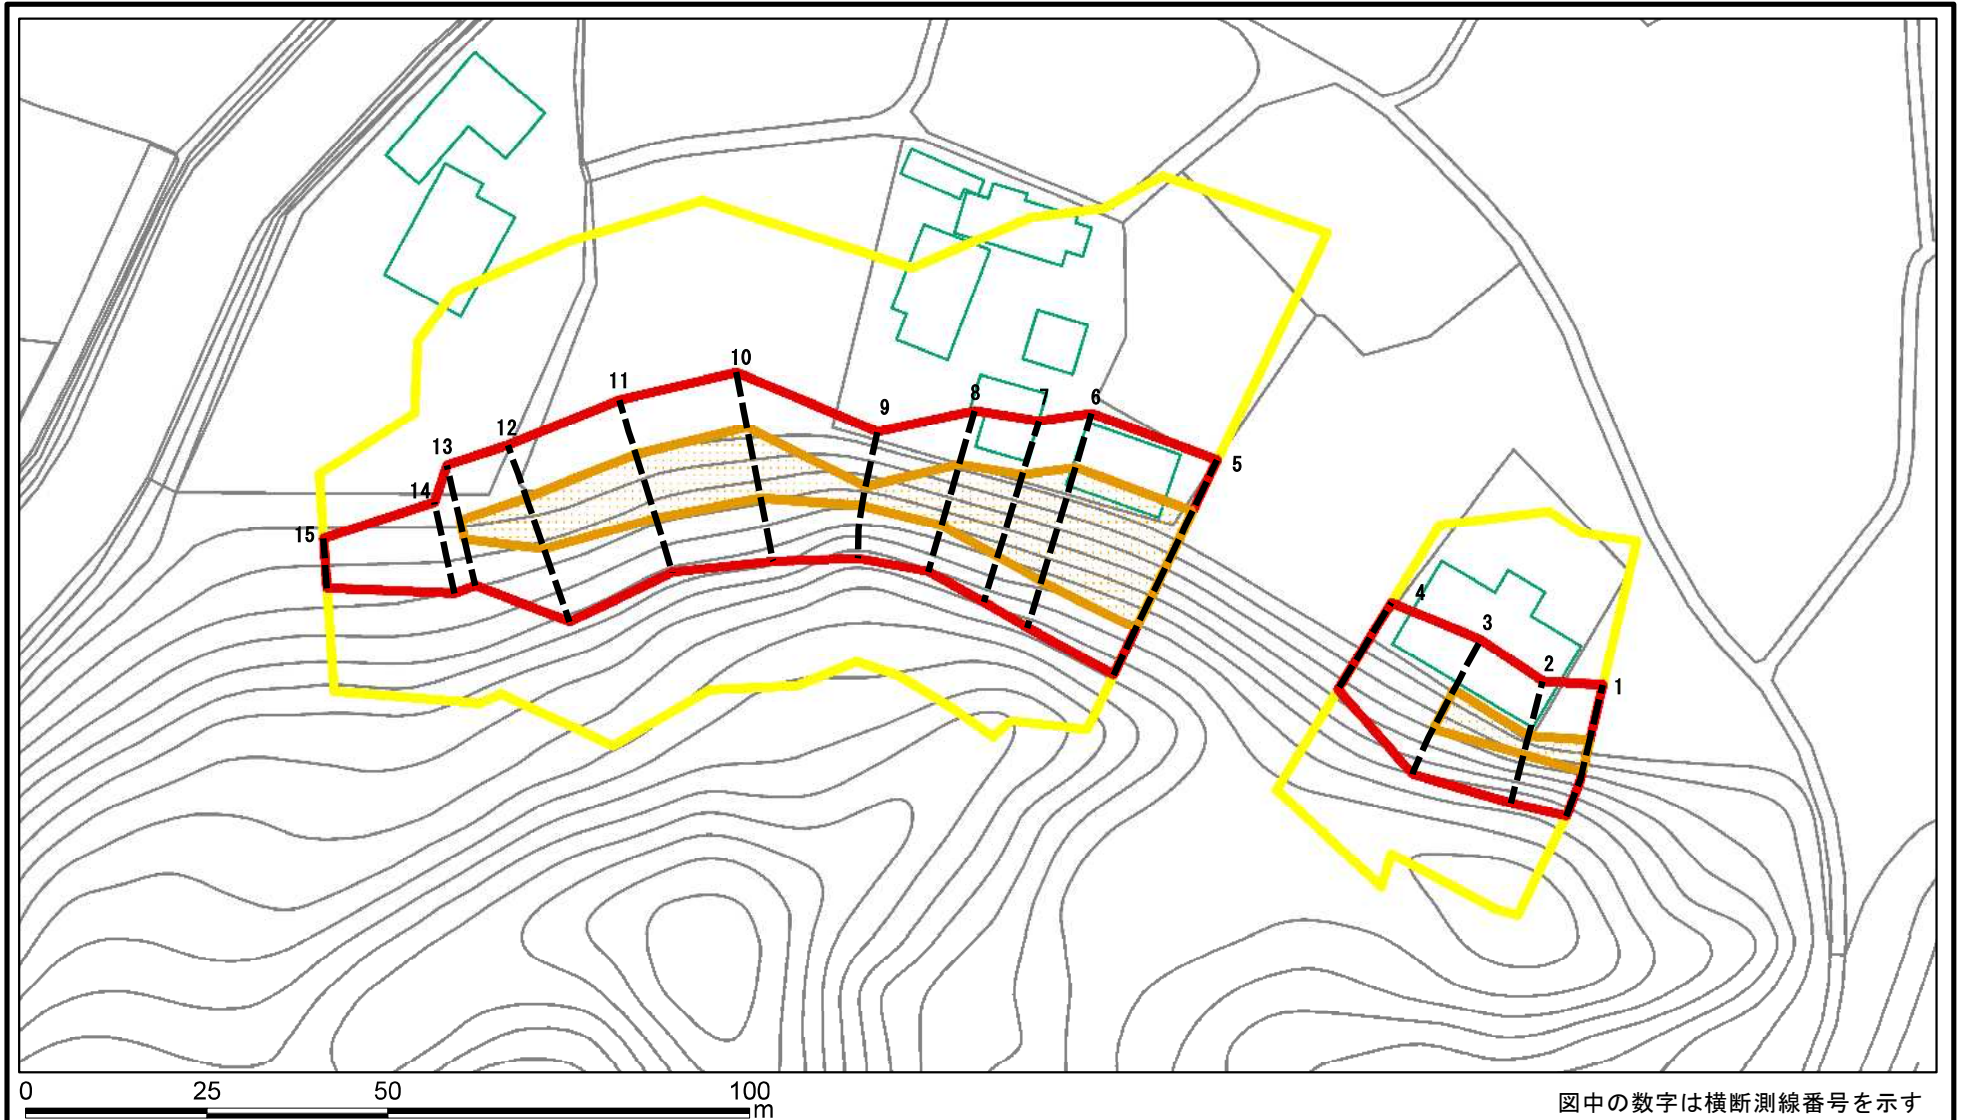
様式2(急) 土砂災害警戒区域・土砂災害特別警戒区域 区域図(参考図)	土砂災害防止法施行令第二条の基準に該当する区域		N 縮尺 1:1,000	自然現象の種類	急傾斜地の崩壊	箇所番号	II-121K2154
	土砂災害防止法施行令第三条の基準に該当する区域			告示番号		箇所名	植野13
	土砂等の(移動)高さが1m以下の場合、土砂等の移動による力が100kN/mを超える区域		告示年月日		所在地	勝浦市植野	
	土砂等の堆積の高さが3mを超える区域 それ以外の区域

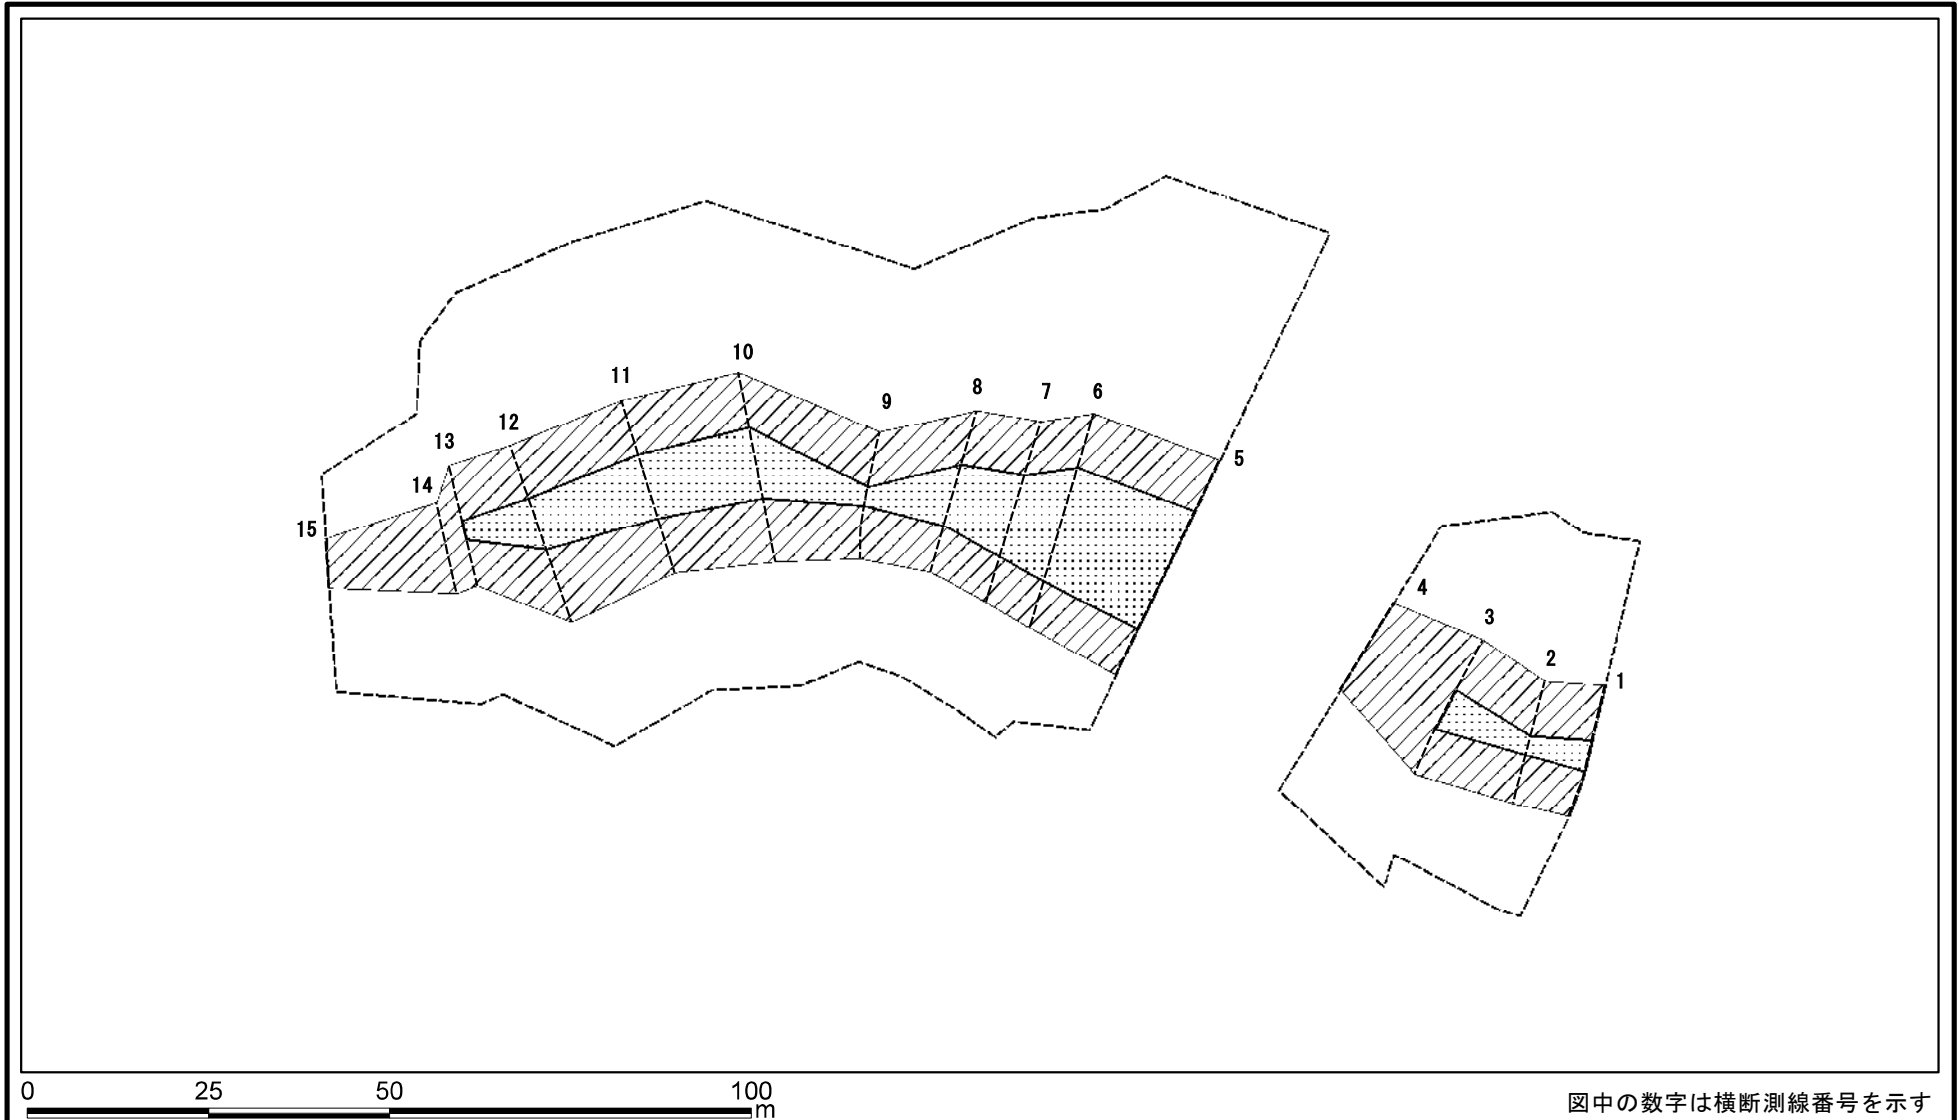
様式2-1(急) 土砂災害特別警戒区域の区域区分図 (急傾斜地の崩壊に伴う土石等の移動により 建築物の地上部に作用すると想定される力) <力区分・移動>	土砂災害防止法施行令第二条の基準に該当する区域			N 縮尺 1:1,000	自然現象の種類	急傾斜地の崩壊	箇所番号	II-121K2154
	土砂災害防止法施行令第三条の基準に該当する区域	土石等の(移動)高さが1m以下の場合、土石等の移動による力が100kN/mを超える区域			告示番号		箇所名	植野13
	それ以外の区域				告示年月日		所在地	勝浦市植野

横断測線の区間	土石等の移動により建築物の地上部に作用すると想定される力				土石等の堆積により建築物の地上部に作用すると想定される力				横断測線の区間	土石等の移動により建築物の地上部に作用すると想定される力				土石等の堆積により建築物の地上部に作用すると想定される力			
	土石等の(移動)高さが1m以下の場合、土石等の移動による力が100kN/m ² を超える区域		それ以外の区域		土石等の堆積の高さが3mを超える区域		それ以外の区域			土石等の(移動)高さが1m以下の場合、土石等の移動による力が100kN/m ² を超える区域		それ以外の区域		土石等の堆積の高さが3mを超える区域		それ以外の区域	
	力の大きさのうち最大のもの(kN/m ²)	土石等の高さ(m)	力の大きさのうち最大のもの(kN/m ²)	土石等の高さ(m)	力の大きさのうち最大のもの(kN/m ²)	土石等の高さ(m)	力の大きさのうち最大のもの(kN/m ²)	土石等の高さ(m)		力の大きさのうち最大のもの(kN/m ²)	土石等の高さ(m)	力の大きさのうち最大のもの(kN/m ²)	土石等の高さ(m)	力の大きさのうち最大のもの(kN/m ²)	土石等の高さ(m)	力の大きさのうち最大のもの(kN/m ²)	土石等の高さ(m)
1 ~ 2	115.67	1.00	100.00	1.00	-	-	14.41	2.55	~								
2 ~ 3	119.40	1.00	100.00	1.00	-	-	14.41	2.55	~								
3 ~ 4	-	-	100.00	1.00	-	-	12.76	2.26	~								
5 ~ 6	142.18	1.00	100.00	1.00	-	-	15.96	2.83	~								
6 ~ 7	142.18	1.00	100.00	1.00	-	-	16.76	2.97	~								
7 ~ 8	135.11	1.00	100.00	1.00	-	-	16.76	2.97	~								
8 ~ 9	127.94	1.00	100.00	1.00	-	-	15.73	2.79	~

9 ~ 10	121.95	1.00	100.00	1.00	-	-	15.73	2.79	~								
10 ~ 11	123.32	1.00	100.00	1.00	-	-	12.86	2.28	~								
11 ~ 12	123.32	1.00	100.00	1.00	-	-	12.86	2.28	~								
12 ~ 13	114.22	1.00	100.00	1.00	-	-	13.44	2.38	~								
13 ~ 14	-	-	100.00	1.00	-	-	13.44	2.38	~								
14 ~ 15	-	-	94.38	1.00	-	-	13.32	2.36	~								
~									~								
~									~								
~									~								
~									~								
~									~								
~									~								
~									~								
~									~								
~									~								
~									~								
~									~								
~									~								
~									~

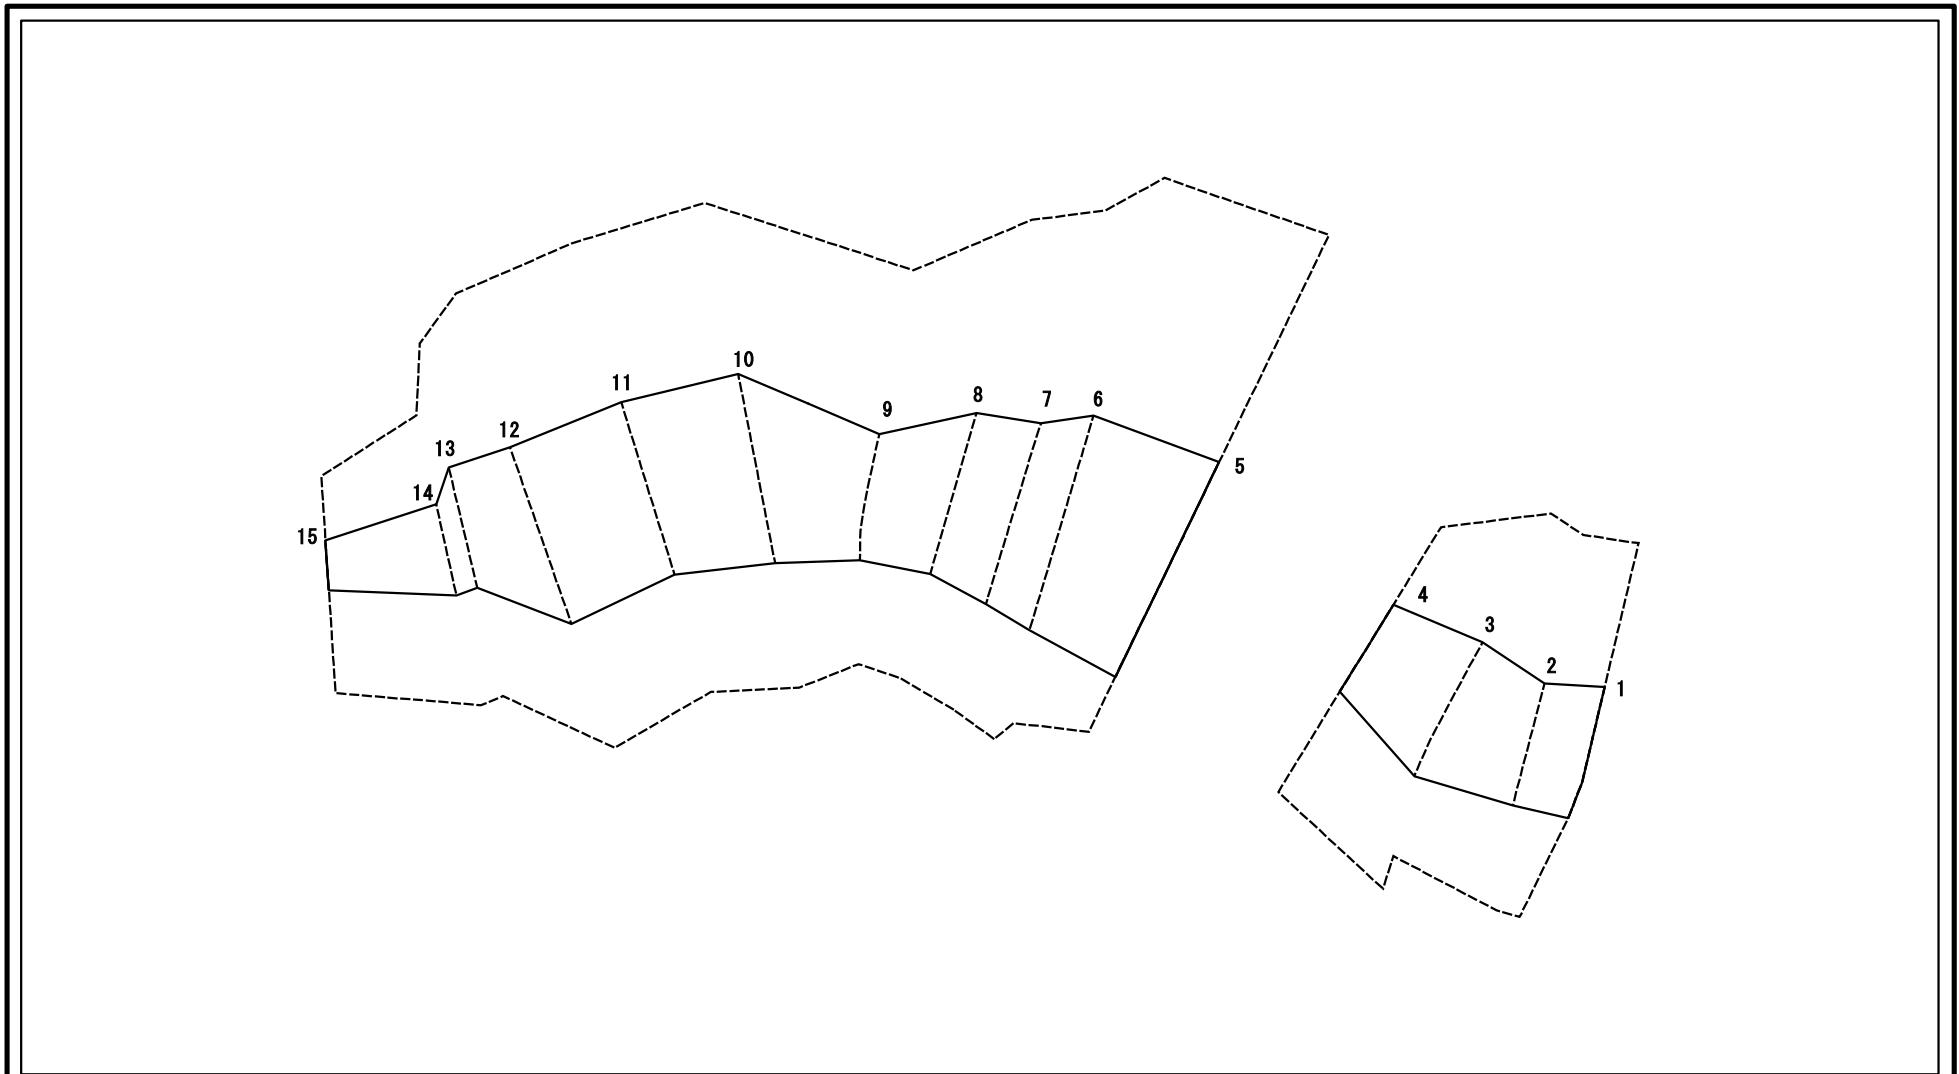
図中の数字は横断測線番号を示す

様式2-2(急) 土砂災害特別警戒区域の区域区分図 (急傾斜地の崩壊に伴う土石等の堆積により 建築物の地上部に作用すると想定される力) <力区分・堆積>	土砂災害防止法施行令第二条の基準に該当する区域		N 縮尺 1:1,000	自然現象の種類	急傾斜地の崩壊	箇所番号	II-121K2154
	土砂災害防止法施行令第三条の基準に該当する区域			告示番号		箇所名	植野13
	それ以外の区域			告示年月日		所在地	勝浦市植野
