# 土砂災害警戒区域等の指定の告示に係る図書(様式1)

様式1(急)  
土砂災害警戒区域・土砂災害特別警戒区域  
位置図

自然現象の種類	急傾斜地の崩壊
箇所番号	II-5864
箇所名	大久保2
所在地	木更津市大久保

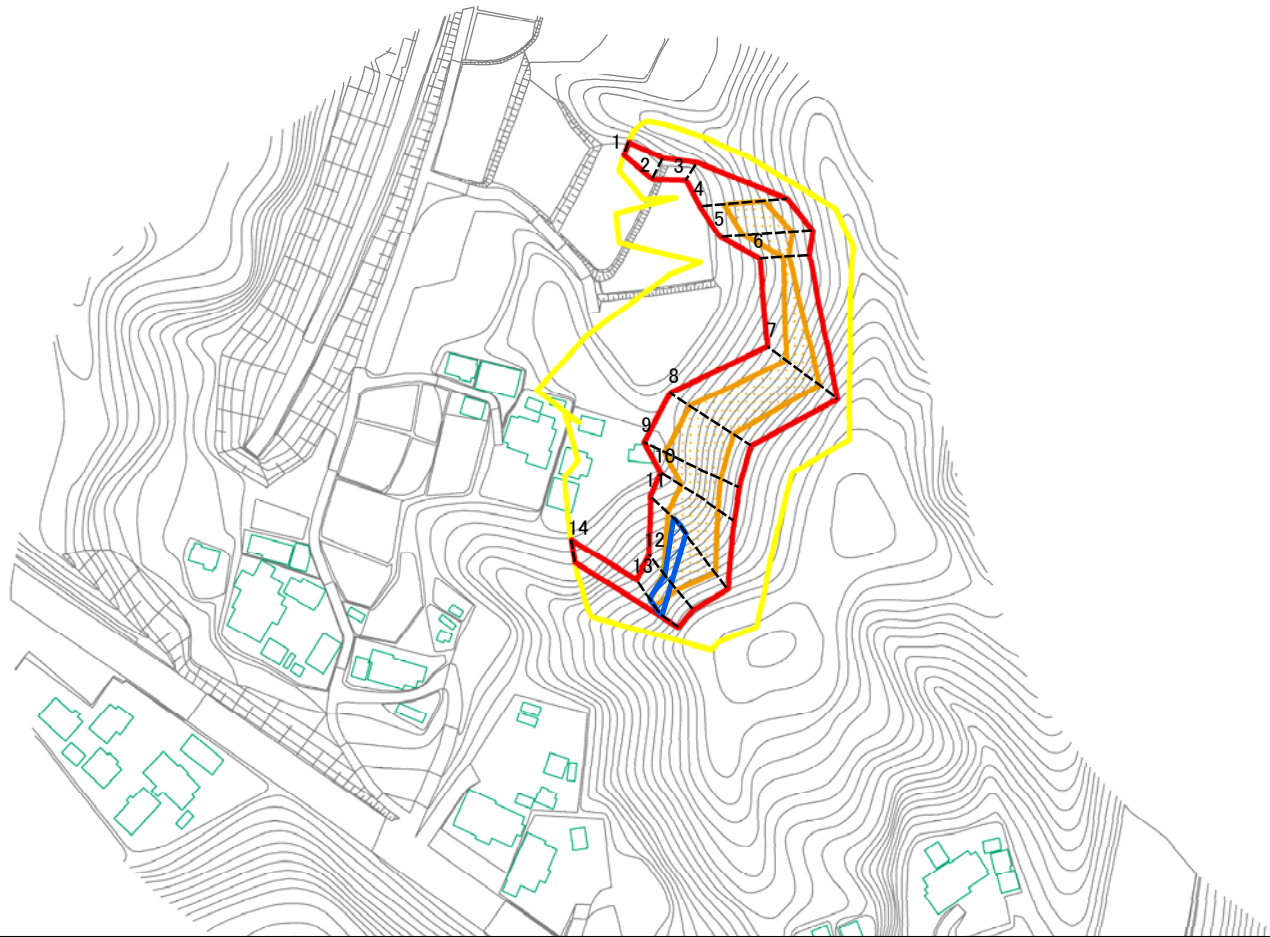
様式2(急)

図中の数字は横断測線番号を示す

土砂災害警戒区域・土砂災害特別警戒区域  
区域図

土砂災害防止法施行令第二条の基準に該当する区域

土砂災害防止法  
施行令第三条の  
基準に該当する  
区域

土石等の(移動)高さが1m以下の場合、  
土石等の移動による力が100kN/mを超える区域  
土石等の堆積の高さが3mを超える区域  
それ以外の区域

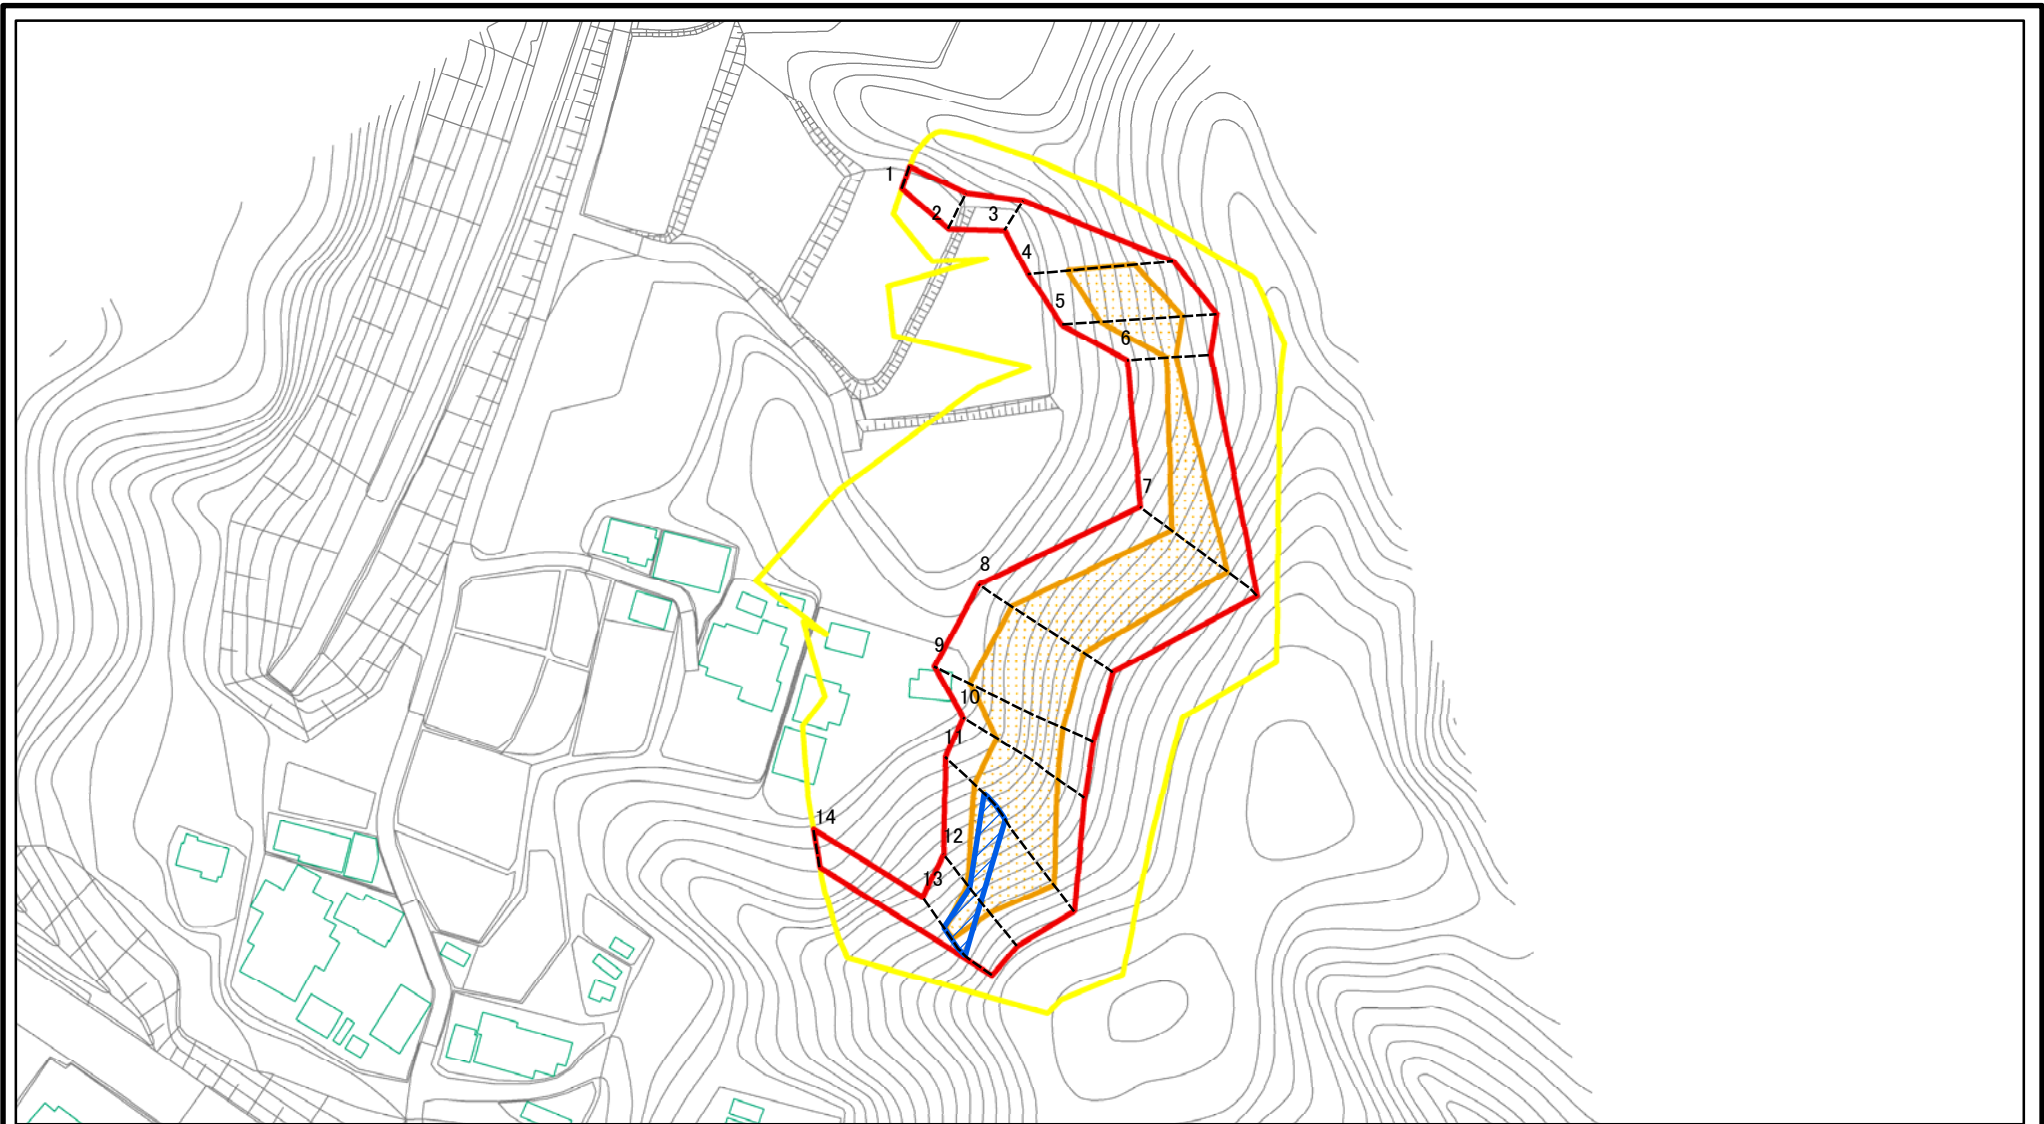
# 土砂災害警戒区域等の指定の告示に係る図書(様式2)参考図

図中の数字は横断測線番号を示す

<b>様式2(急)</b> 土砂災害警戒区域・土砂災害特別警戒区域 区域図(参考図)	土砂災害防止法施行令第二条の基準に該当する区域		N 縮尺 1:1,500	自然現象の種類	急傾斜地の崩壊	箇所番号	Ⅱ-5864
	土砂災害防止法施行令第三条の基準に該当する区域			告示番号	千葉県告示第163号 千葉県告示第167号	箇所名	大久保2
	それ以外の区域			告示年月日		所在地	木更津市大久保

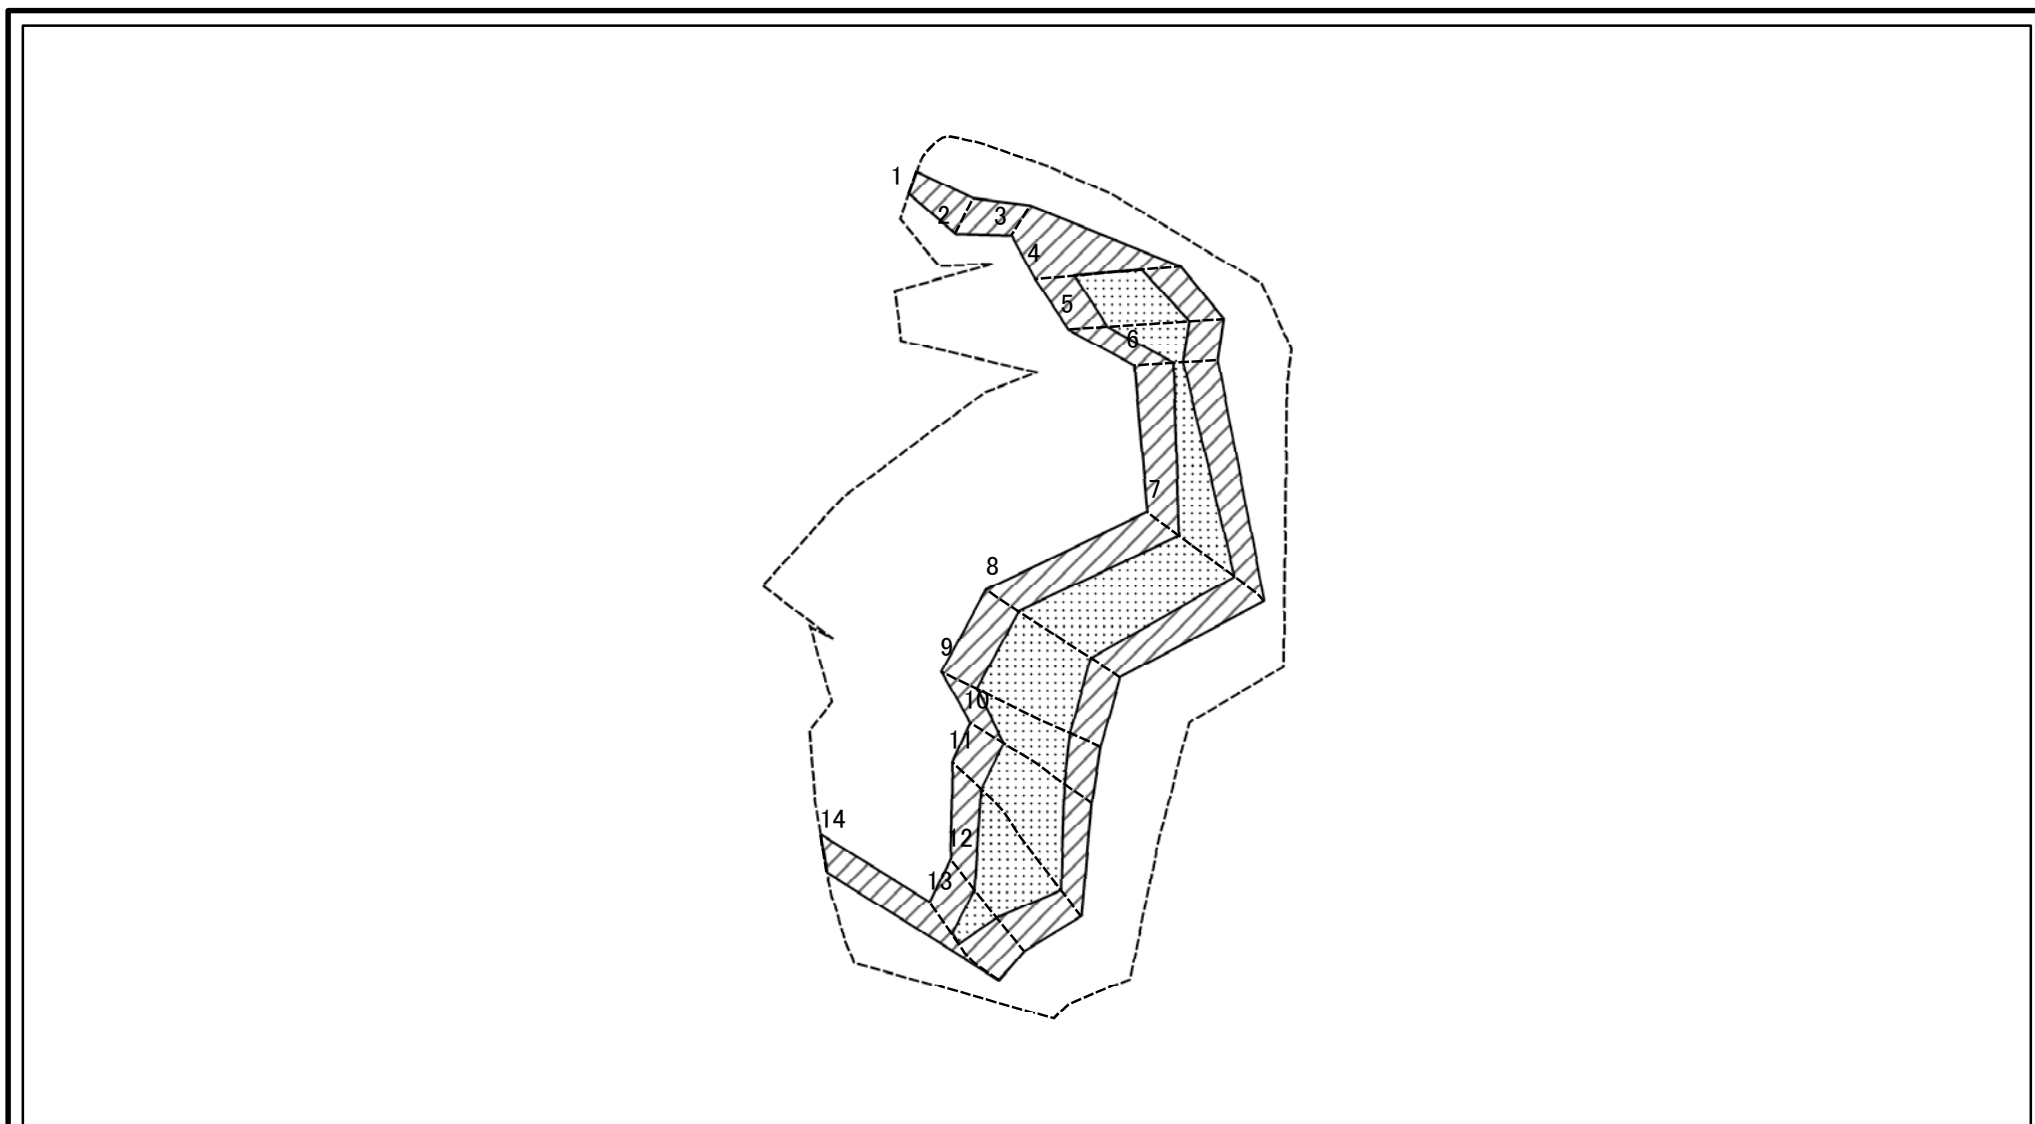
# 土砂災害警戒区域等の指定の告示に係る図書(様式2-1)

図中の数字は横断測線番号を示す

様式2-1(急) 土砂災害特別警戒区域の区域区分図(急傾斜地の崩壊に伴う土石等の移動により建築物の地上部に作用すると想定される力)	土砂災害防止法施行令第二条の基準に該当する区域		N 縮尺 1:1,500	自然現象の種類	急傾斜地の崩壊	箇所番号	II-5864
	土砂災害防止法施行令第三条の基準に該当する区域	土石等の(移動)高さが1m以下の場合、土石等の移動による力が100kN/m <sup>2</sup> を超える区域		告示番号	千葉県告示第163号 千葉県告示第167号	箇所名	大久保2
		それ以外の区域		告示年月日		所在地	木更津市大久保

横断測線の区間	土石等の移動により建築物の地上部に作用すると想定される力				土石等の堆積により建築物の地上部に作用すると想定される力			
	土石等の(移動)高さが1m以下の場合、土石等の移動による力が100kN/m <sup>2</sup> を超える区域		それ以外の区域		土石等の堆積の高さが3mを超える区域		それ以外の区域	
	力の大きさのうち最大のもの (kN/m <sup>2</sup> )	土石等の高さ (m)	力の大きさのうち最大のもの (kN/m <sup>2</sup> )	土石等の高さ (m)	力の大きさのうち最大のもの (kN/m <sup>2</sup> )	土石等の高さ (m)	力の大きさのうち最大のもの (kN/m <sup>2</sup> )	土石等の高さ (m)
1 ~ 2	-	-	70.75	1.00	-	-	9.52	1.78
2 ~ 3	-	-	70.75	1.00	-	-	8.62	1.61
3 ~ 4	-	-	100.00	1.00	-	-	12.25	2.29
4 ~ 5	140.95	1.00	100.00	1.00	-	-	14.92	2.79
5 ~ 6	140.95	1.00	100.00	1.00	-	-	14.92	2.79
6 ~ 7	135.10	1.00	100.00	1.00	-	-	16.05	3.00
7 ~ 8	140.83	1.00	100.00	1.00	-	-	16.05	3.00
8 ~ 9	148.09	1.00	100.00	1.00	-	-	16.05	3.00
9 ~ 10	148.09	1.00	100.00	1.00	-	-	16.05	3.00
10 ~ 11	154.49	1.00	100.00	1.00	-	-	16.05	3.00
11 ~ 12	154.49	1.00	100.00	1.00	18.23	3.41	16.05	3.00
12 ~ 13	119.78	1.00	100.00	1.00	19.37	3.62	16.05	3.00
13 ~ 14	-	-	100.00	1.00	-	-	16.05	3.00

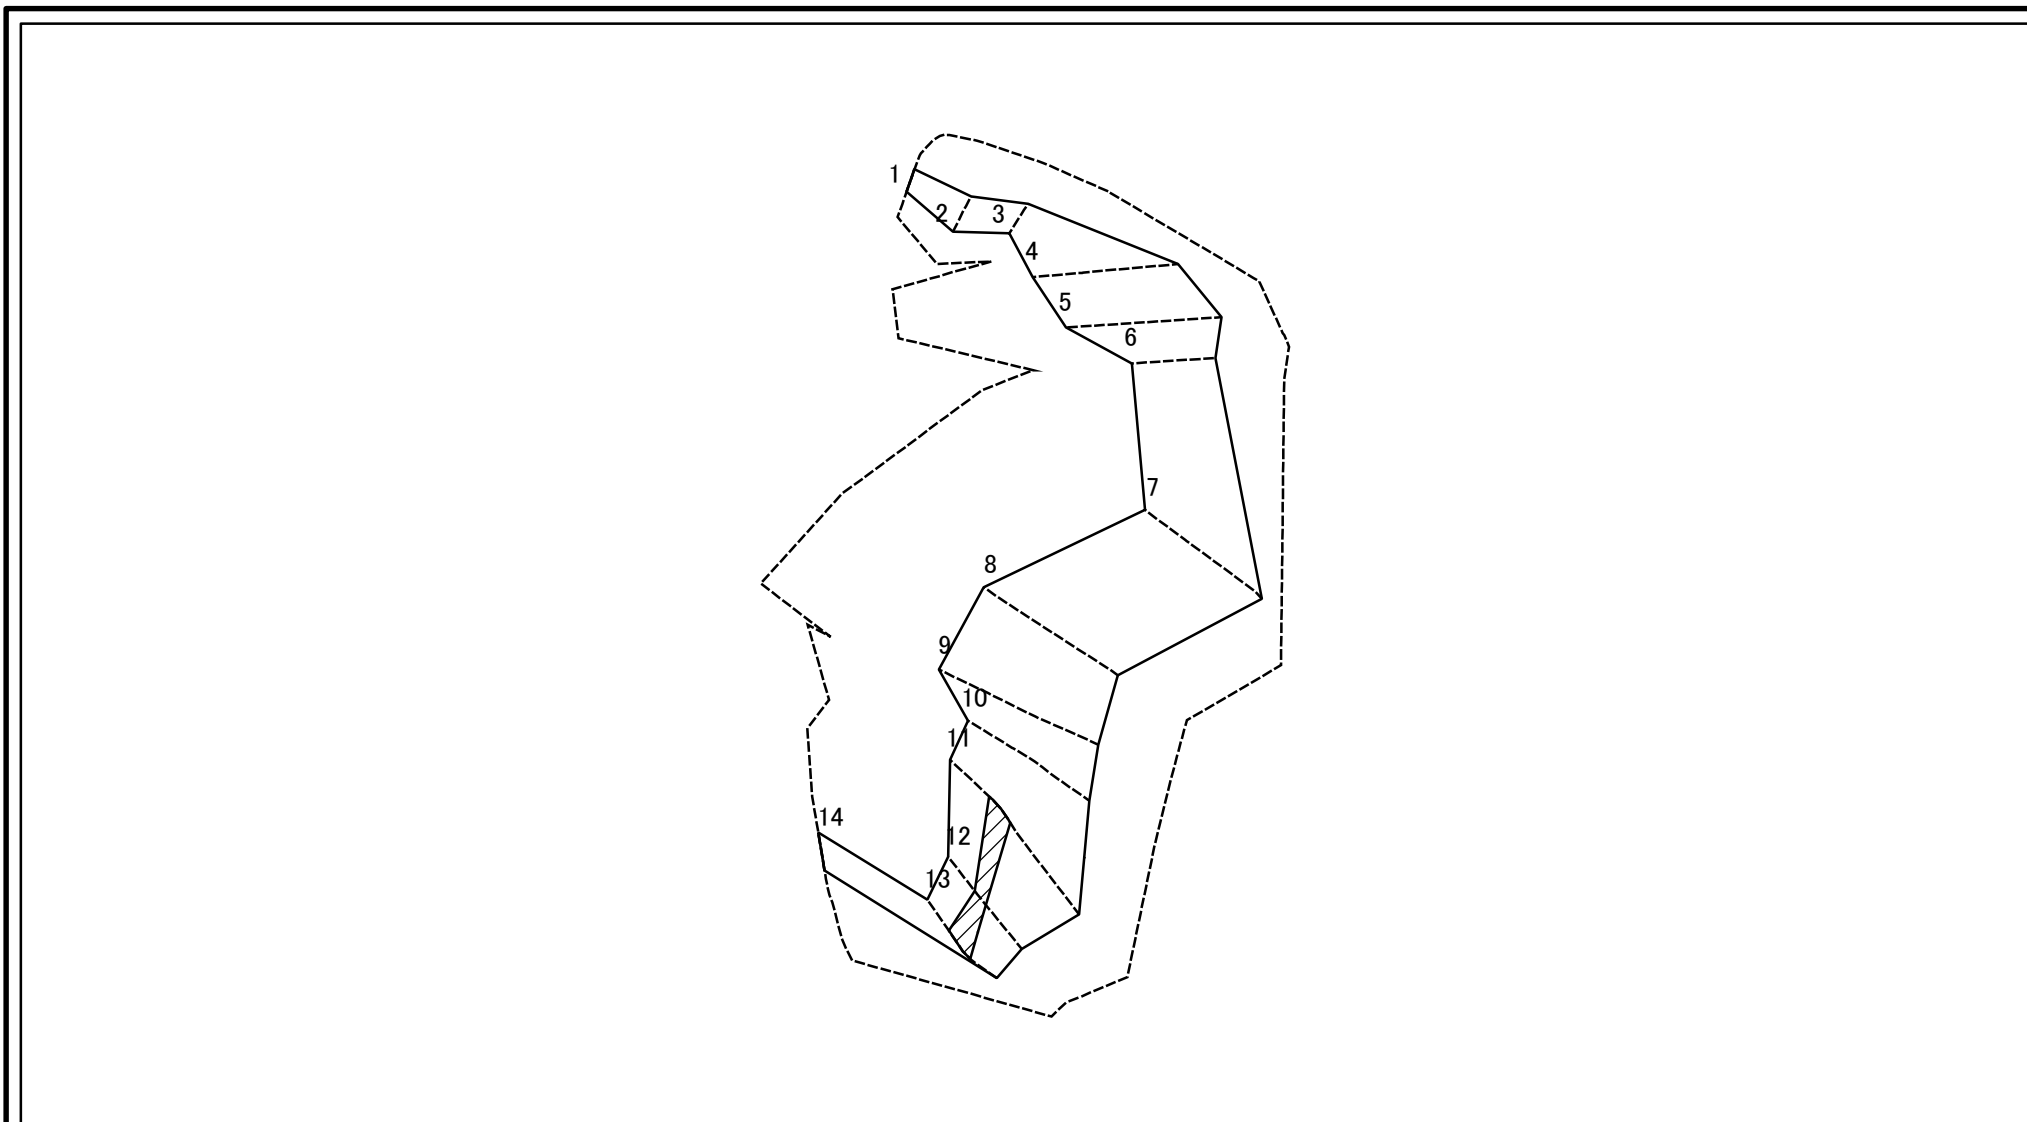
# 土砂災害警戒区域等の指定の告示に係る図書(様式2-2)

図中の数字は横断測線番号を示す

様式2-2(急)  
土砂災害特別警戒区域の区域区分図(急傾斜地の崩壊に伴う土石等の堆積により建築物の地上部に作用すると想定される力)
