# 土砂災害警戒区域等の指定の告示に係る図書(様式1)

様式1(急)  
土砂災害警戒区域・土砂災害特別警戒区域  
位置図

自然現象の種類	急傾斜地の崩壊
箇所番号	II-5867
箇所名	大久保5
所在地	木更津市大久保

土砂災害警戒区域・土砂災害特別警戒区域  
区域図

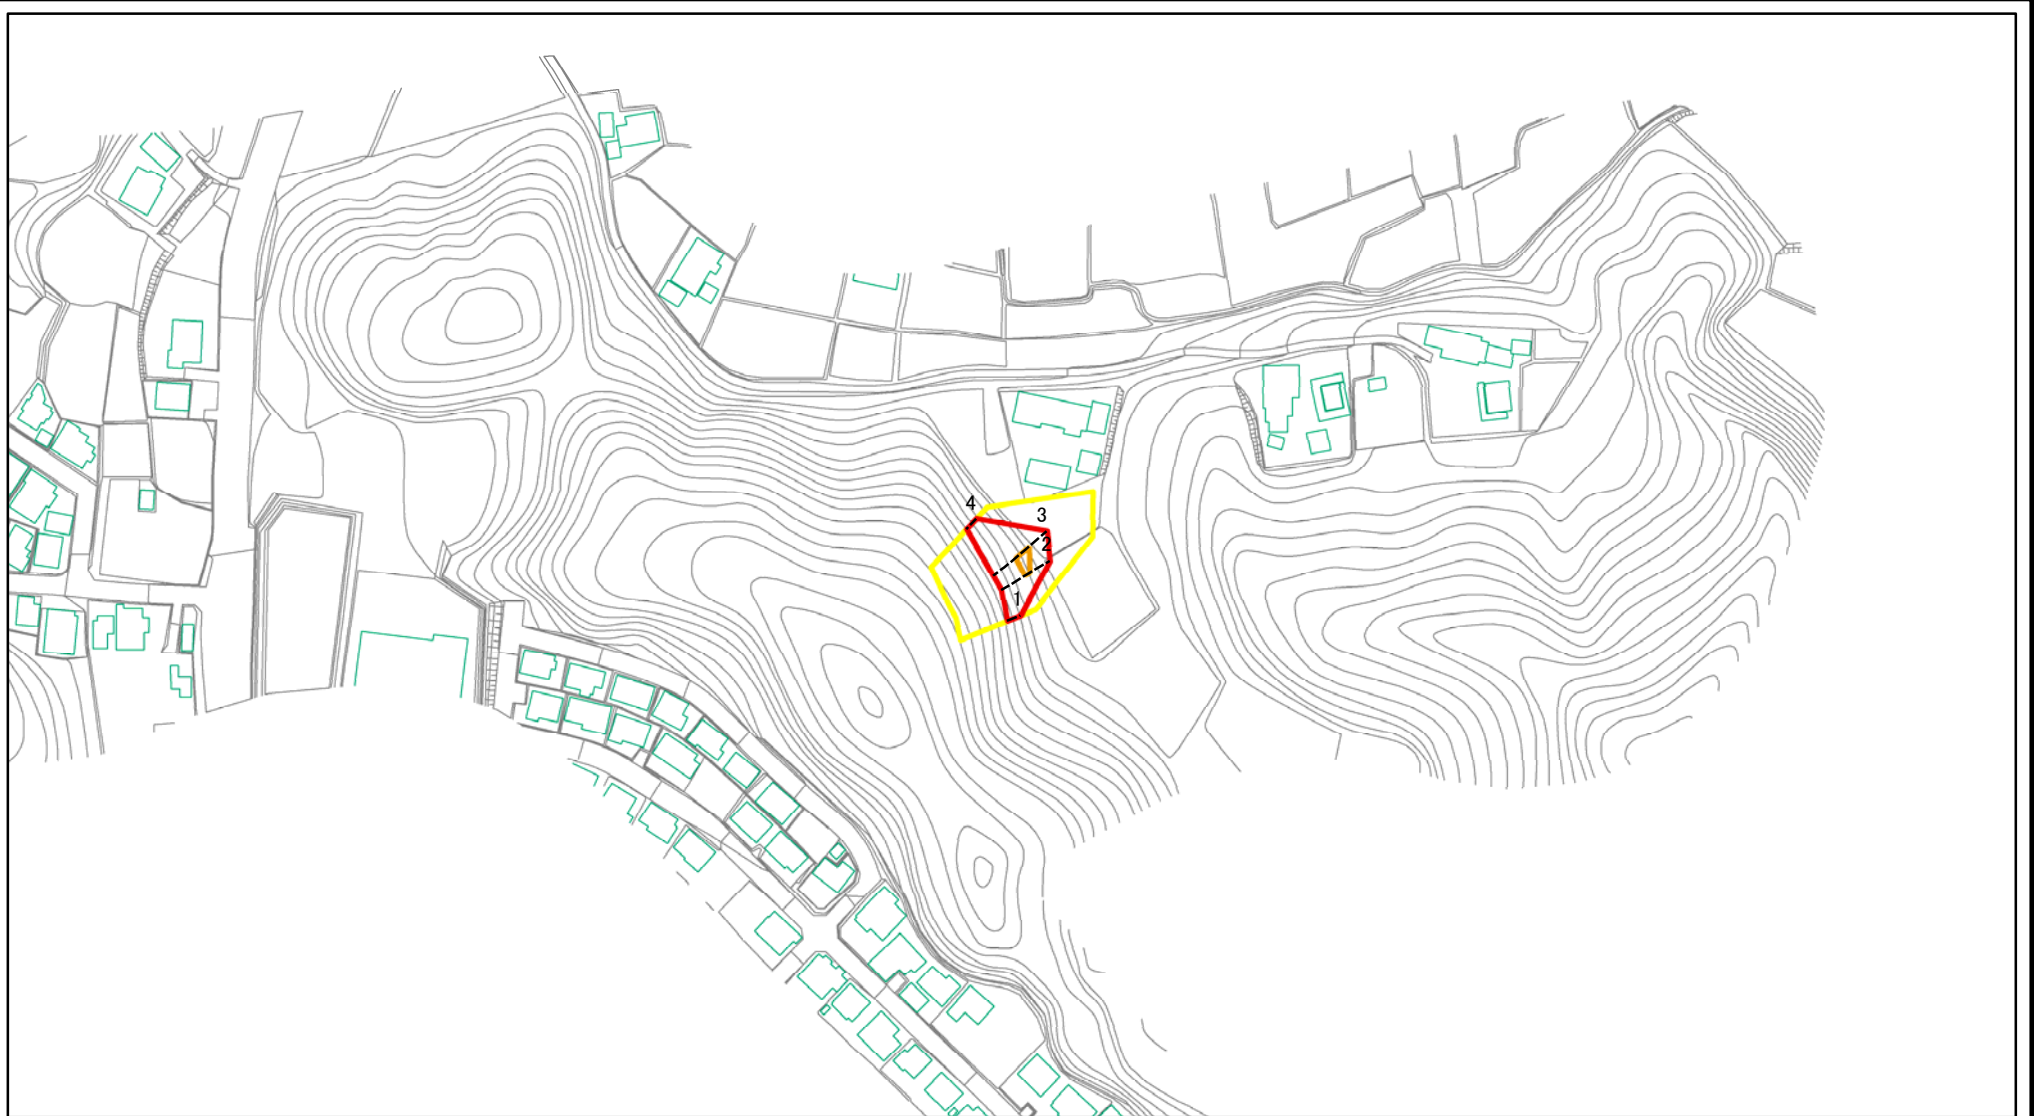
様式2(急)

図中の数字は横断測線番号を示す

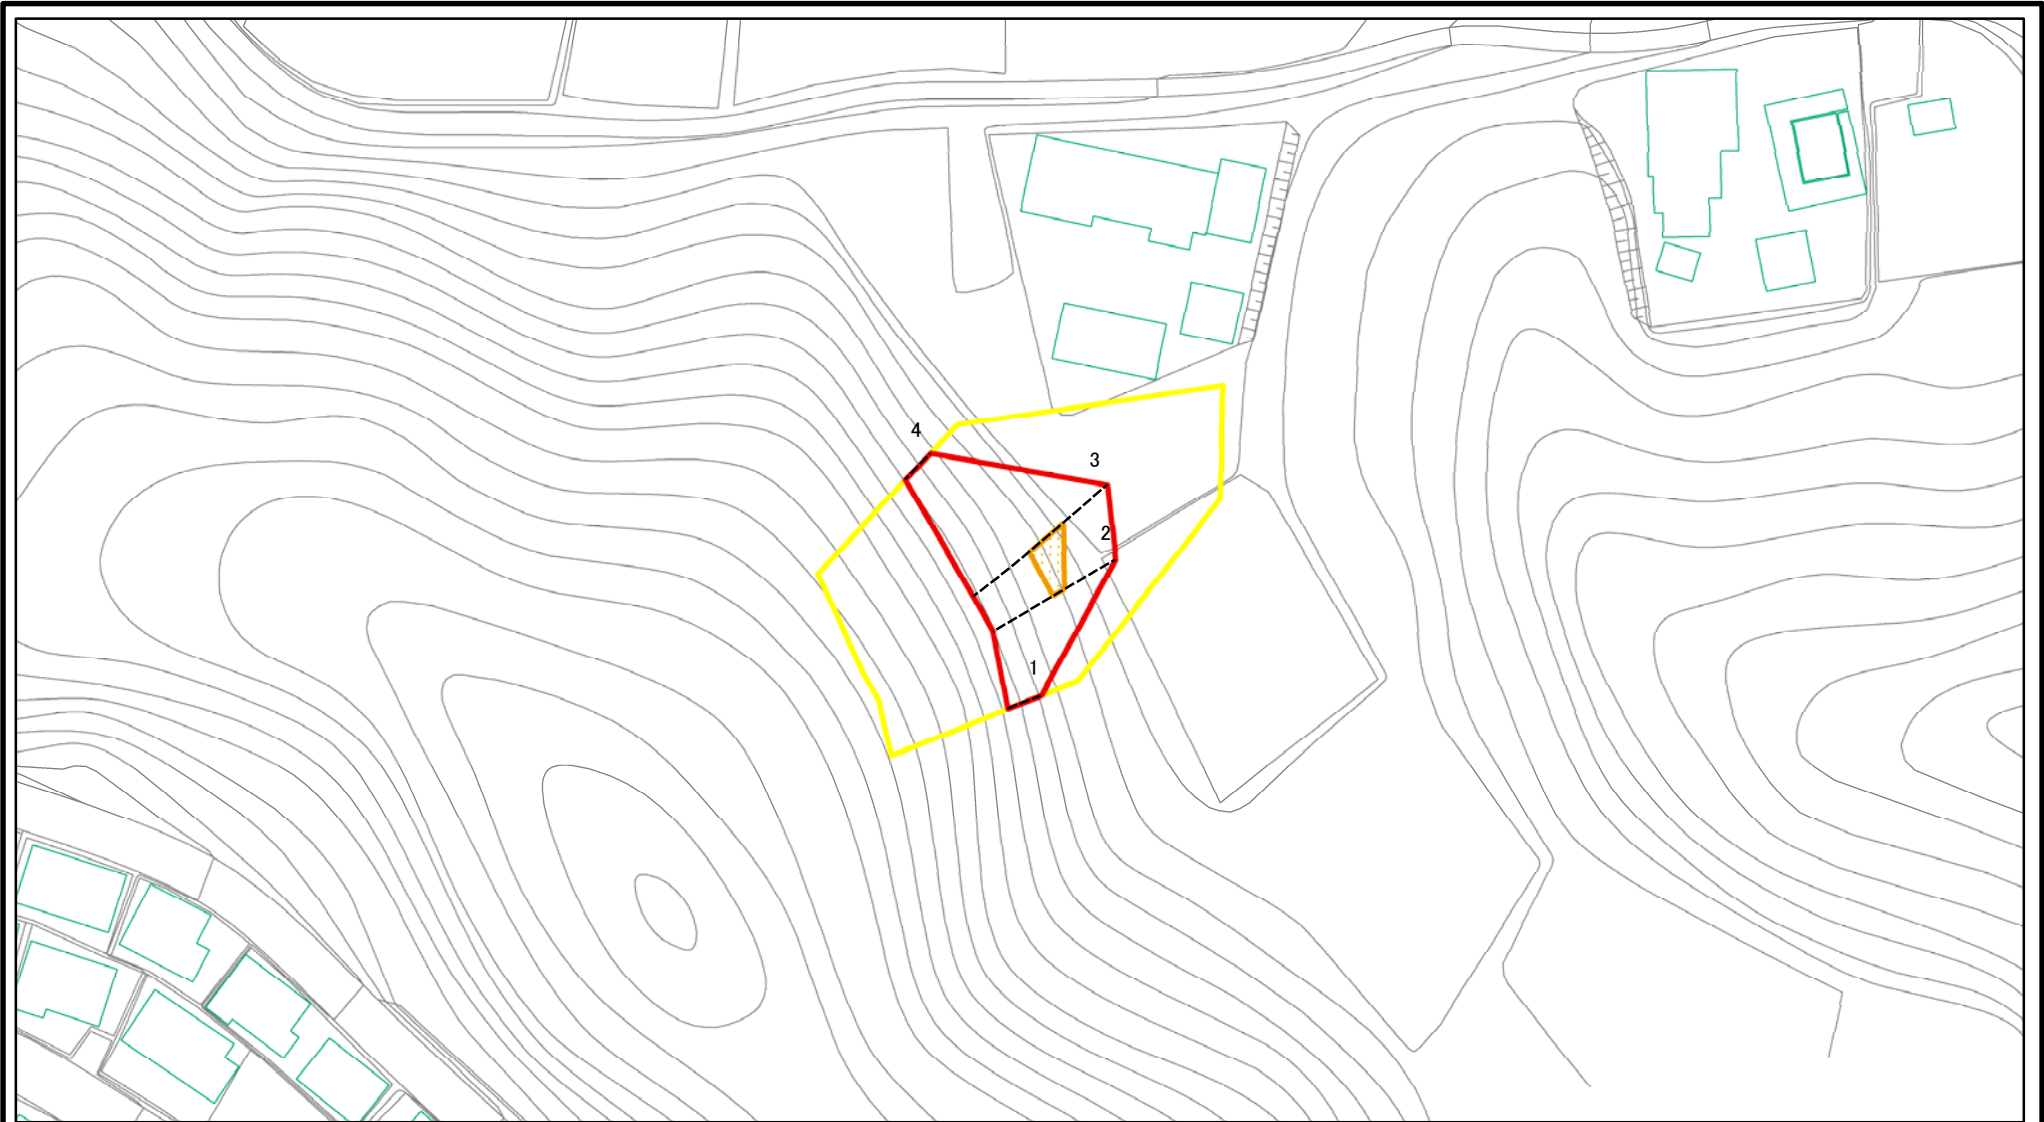
図中の数字は横断測線番号を示す

<b>様式2(急)</b> 土砂災害警戒区域・土砂災害特別警戒区域 区域図(参考図)	土砂災害防止法施行令第二条の基準に該当する区域		N 縮尺 1:1,000	自然現象の種類	急傾斜地の崩壊	箇所番号	Ⅱ-5867
	土砂災害防止法施行令第三条の基準に該当する区域			告示番号	千葉県告示第163号 千葉県告示第167号	箇所名	大久保5
	土砂等の(移動)高さが1m以下の場合、土砂等の移動による力が100kN/m <sup>2</sup> を超える区域			告示年月日	令和3年3月19日	所在地	木更津市大久保
	土砂等の堆積の高さが3mを超える区域 それ以外の区域

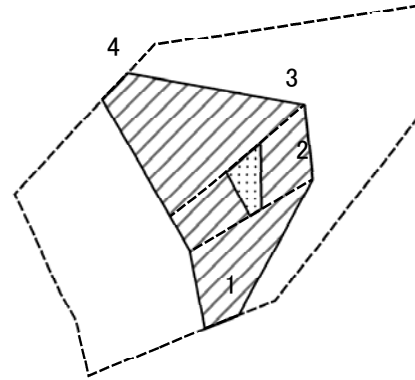
図中の数字は横断測線番号を示す

様式2-1(急) 土砂災害特別警戒区域の区域区分図(急傾斜地の崩壊に伴う土石等の移動により建築物の地上部に作用すると想定される力)	土砂災害防止法施行令第二条の基準に該当する区域			N 縮尺 1:1,000	自然現象の種類	急傾斜地の崩壊	箇所番号	II-5867
	土砂災害防止法施行令第三条の基準に該当する区域	土石等の(移動)高さが1m以下の場合、土石等の移動による力が100kN/mを超える区域			告示番号	千葉県告示第163号 千葉県告示第167号	箇所名	大久保5
		それ以外の区域			告示年月日		所在地	木更津市大久保

横断測線の区間	土石等の移動により建築物の地上部に作用すると想定される力				土石等の堆積により建築物の地上部に作用すると想定される力					土石等の移動により建築物の地上部に作用すると想定される力				土石等の堆積により建築物の地上部に作用すると想定される力			
	土石等の(移動)高さが1m以下の場合、土石等の移動による力が100kN/m <sup>2</sup> を超える区域		それ以外の区域		土石等の堆積の高さが3mを超える区域		それ以外の区域			土石等の(移動)高さが1m以下の場合、土石等の移動による力が100kN/m <sup>2</sup> を超える区域		それ以外の区域		土石等の堆積の高さが3mを超える区域		それ以外の区域	
1 ~ 2	-	-	100.00	1.00	-	-	11.01	2.06									
2 ~ 3	113.24	1.00	100.00	1.00	-	-	11.01	2.06									
3 ~ 4	-	-	100.00	1.00	-	-	10.96	2.05

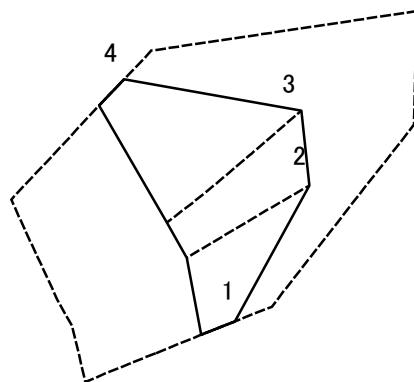
図中の数字は横断測線番号を示す

様式2-2(急) 土砂災害特別警戒区域の区域区分図(急傾斜地の崩壊に伴う土石等の堆積により建築物の地上部に作用すると想定される力)	土砂災害防止法施行令第二条の基準に該当する区域			N 縮尺 1:1,000	自然現象の種類	急傾斜地の崩壊	箇所番号	Ⅱ-5867
	土砂災害防止法施行令第三条の基準に該当する区域	土石等の堆積の高さが3mを超える区域			告示番号	千葉県告示第163号 千葉県告示第167号	箇所名	大久保5
		それ以外の区域		告示年月日	令和3年3月19日	所在地	木更津市大久保
