# 土砂災害警戒区域等の指定の告示に係る図書(様式1)

土砂災害警戒区域・土砂災害特別警戒区域  
位置図

大神宮1

館山市大神宮、布良

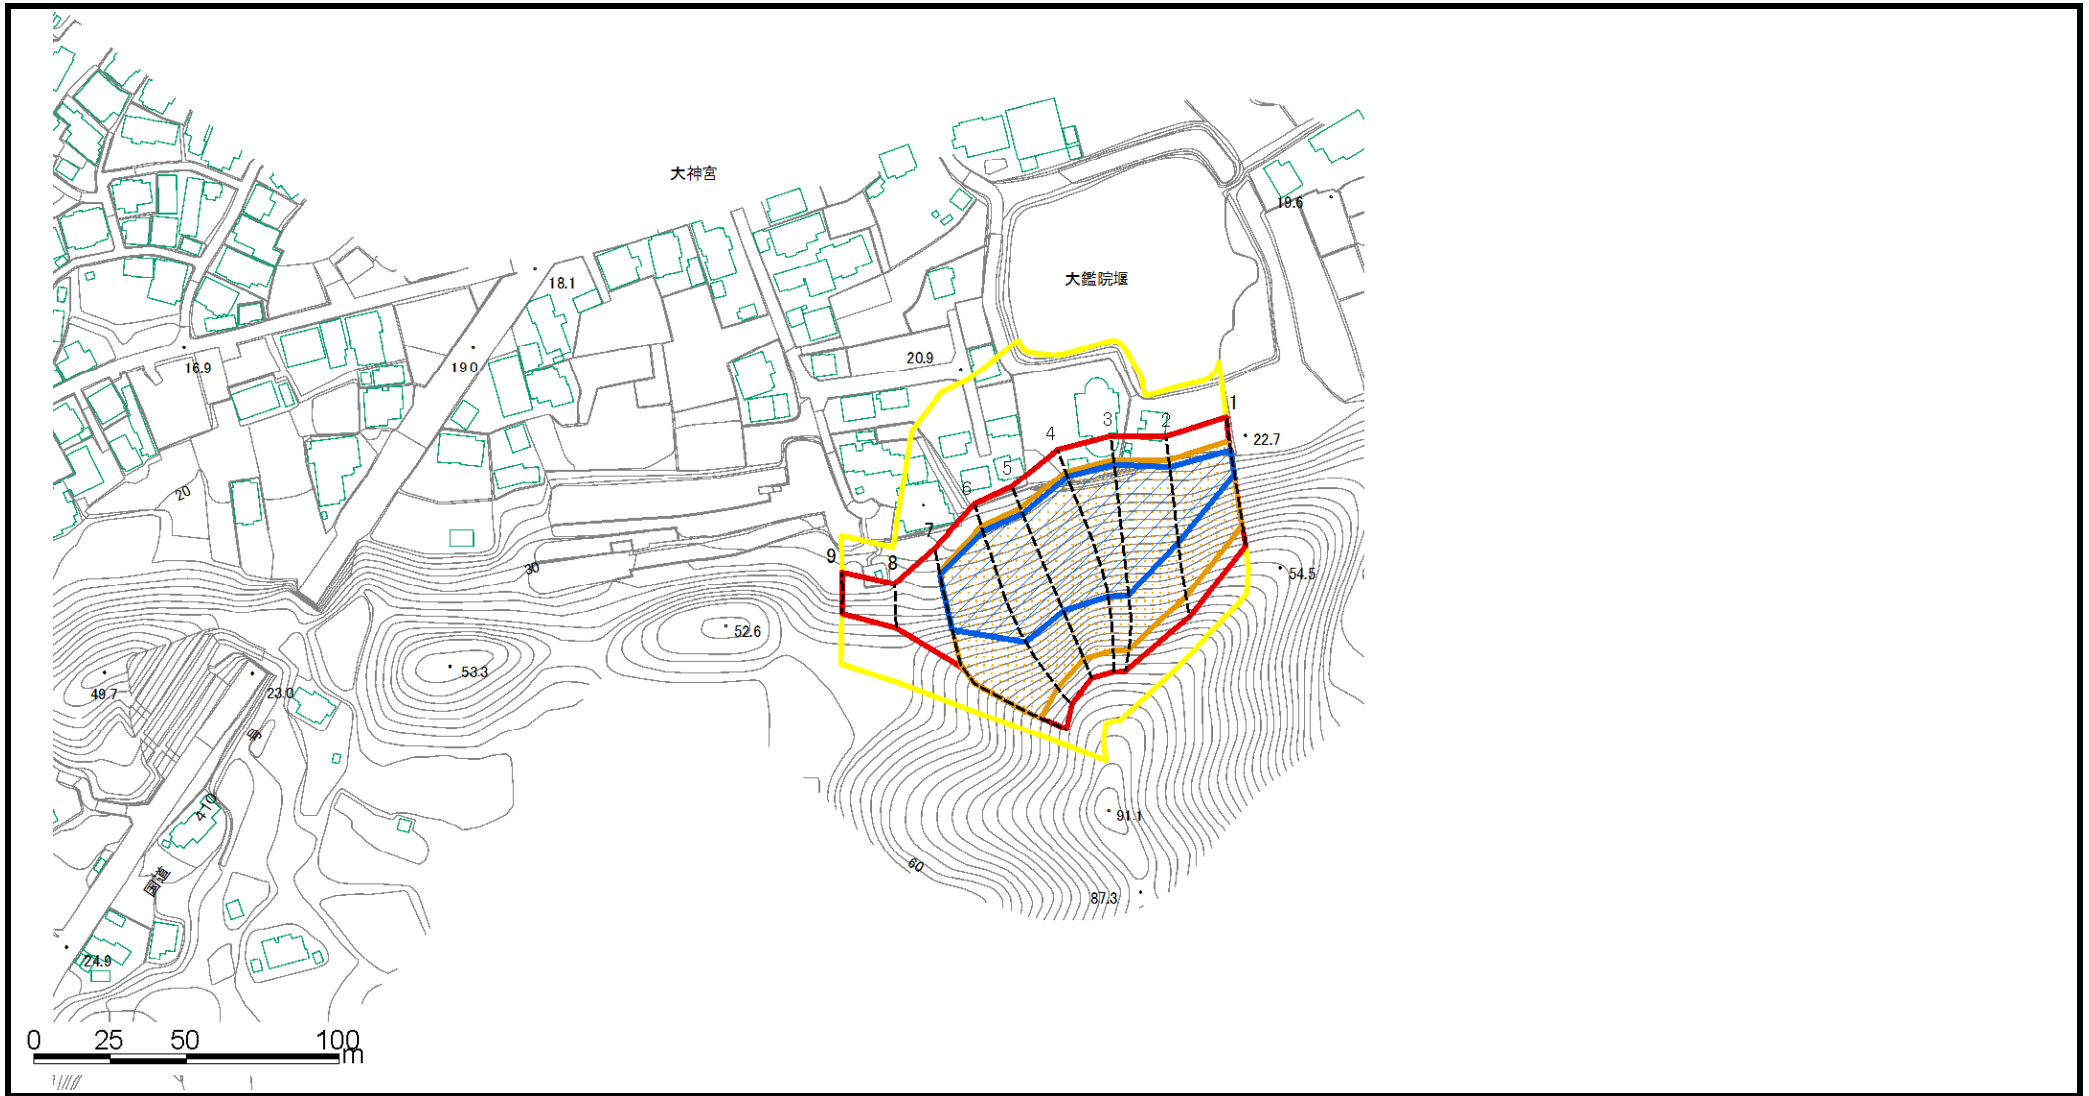
<b>様式2(急)</b> 土砂災害警戒区域・土砂災害特別警戒区域 区域 区域図	土砂災害防止法施行令第二条の基準に該当する区域			自然現象の種類	急傾斜地の崩壊	箇所番号	Ⅱ-5133
	土砂災害防止法施行令第三条の基準に該当する区域	土石等の(移動)高さが1m以下の場合、 土石等の移動による力が100kN/mを超える区域		告示番号	警戒区域：千第186号 特別警戒区域：千第188号	箇所名	大神宮1
		土石等の堆積の高さが3mを超える区域	縮尺	告示年月日	令和3年3月23日	所在地	館山市大神宮、布良
		それ以外の区域	1:2,500

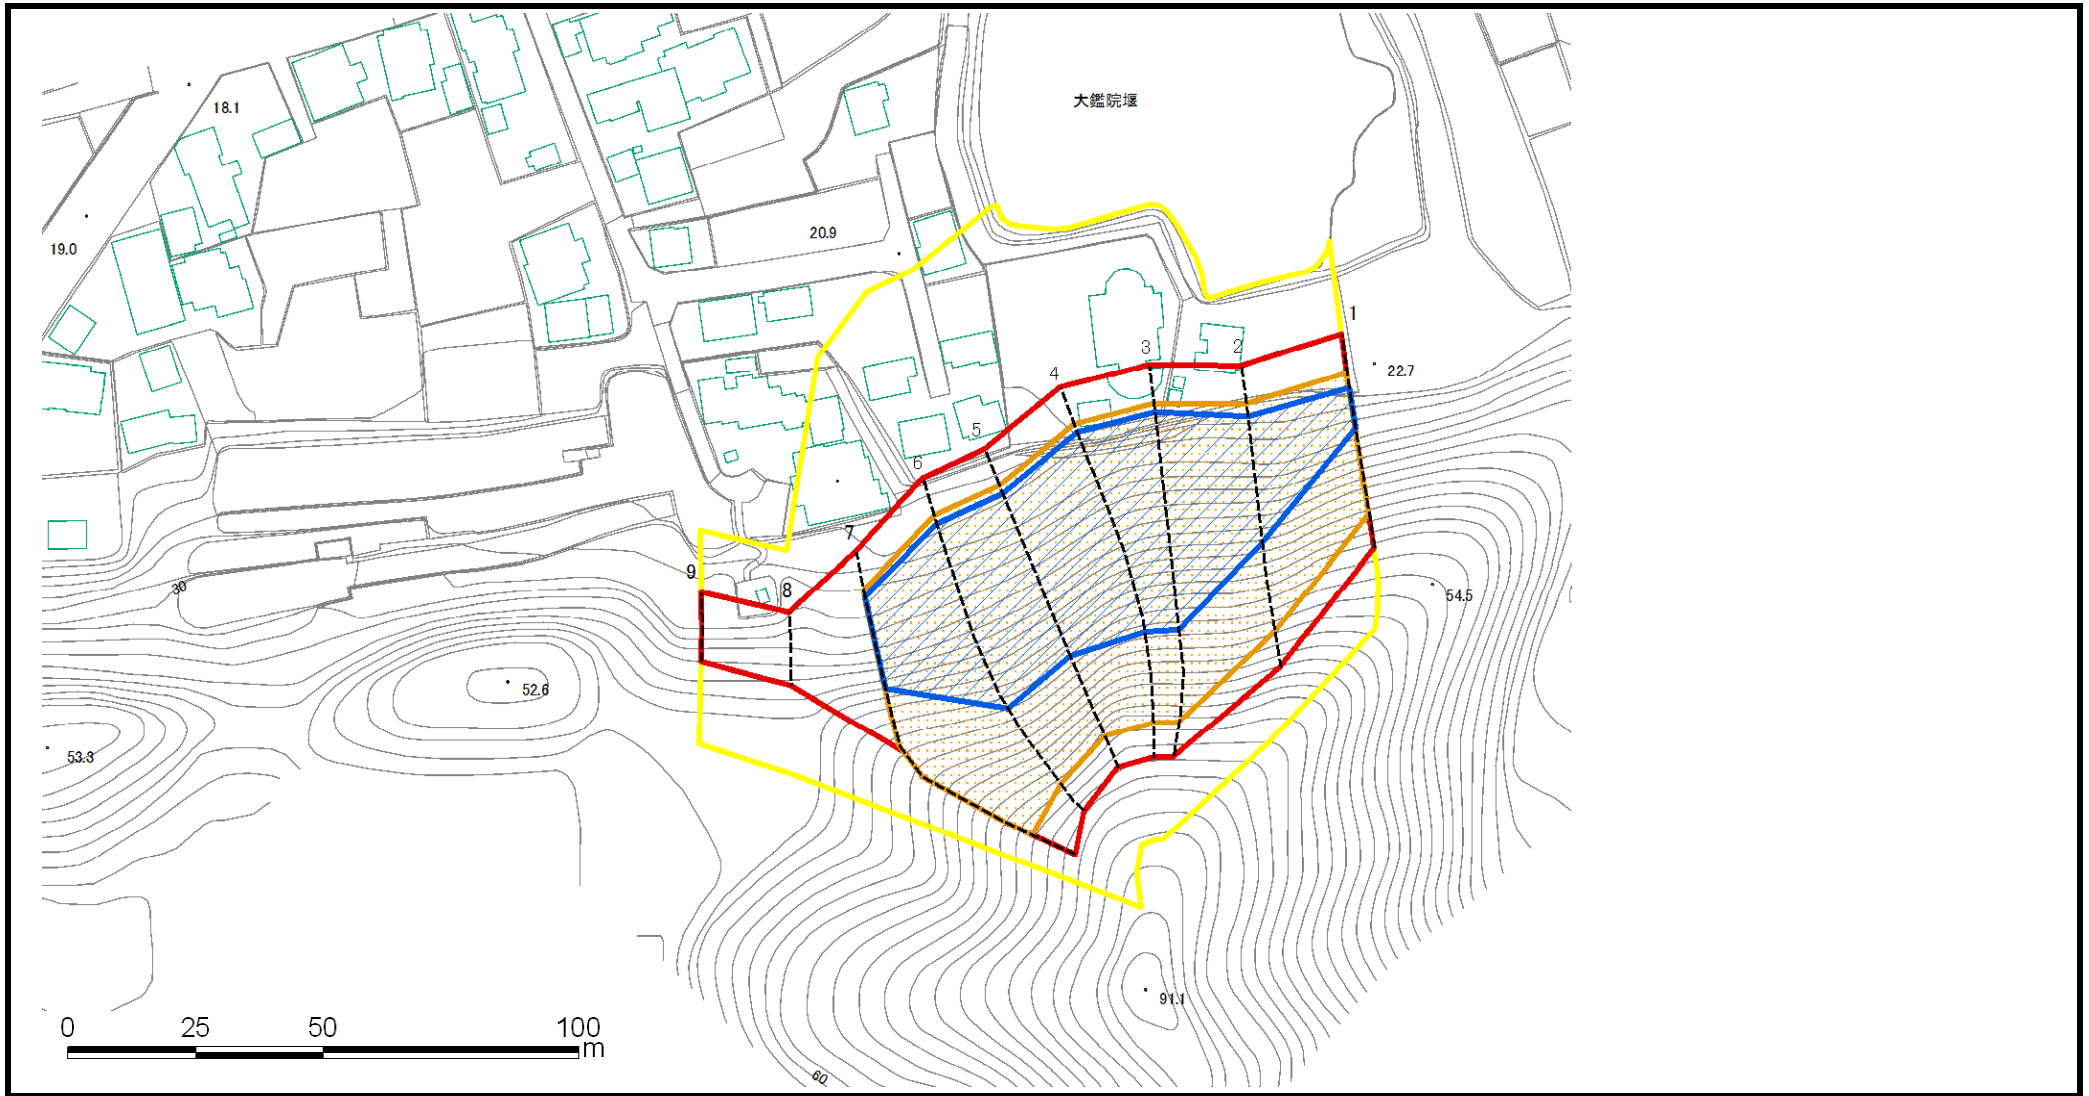
様式2(急) 土砂災害警戒区域・土砂災害特別警戒区域 区域 区域図(参考図)	土砂災害防止法施行令第二条の基準に該当する区域			N 縮尺 1:1,500	自然現象の種類	急傾斜地の崩壊	箇所番号	Ⅱ-5133
	土砂災害防止法施行令第三条の基準に該当する区域	土石等の(移動)高さが1m以下の場合、土石等の移動による力が100kN/mを超える区域			告示番号	警戒区域：千第186号 特別警戒区域：千第188号	箇所名	大神宮1
		土石等の堆積の高さが3mを超える区域		告示年月日	令和3年3月23日	所在地	館山市大神宮、布良	
		それ以外の区域

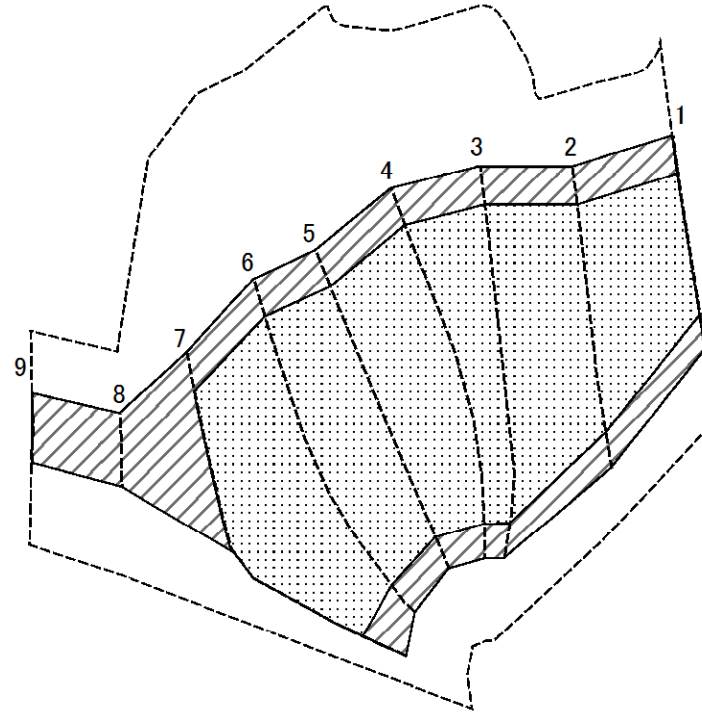
図中の数字は区域の区分番号を表す

様式2-1(急) 土砂災害特別警戒区域の区域区分図 (急傾斜地の崩壊に伴う土石などの移動により建築物の地上部に作用すると想定される力)	土砂災害防止法施行令第二条の基準に該当する区域		N 縮尺 1:1,500	自然現象の種類	急傾斜地の崩壊	箇所番号	Ⅱ-5133
	土砂災害防止法施行令第三条の基準に該当する区域	土石等の(移動)高さが1m以下の場合、土石等の移動による力が100kN/m <sup>2</sup> を超える区域		告示番号	警戒区域：千第186号 特別警戒区域：千第188号	箇所名	大神宮1
		それ以外の区域		告示年月日	令和3年3月23日	所在地	館山市大神宮、布良

横断測線の区間	土石等の移動により建築物の地上部に作用すると想定される力				土石等の堆積により建築物の地上部に作用すると想定される力				横断測線の区間	土石等の移動により建築物の地上部に作用すると想定される力				土石等の堆積により建築物の地上部に作用すると想定される力			
	土石等の(移動)高さが1m以下の場合、土石等の移動による力が100kN/m <sup>2</sup> を超える区域		それ以外の区域		土石等の堆積の高さが3mを超える区域		それ以外の区域			土石等の(移動)高さが1m以下の場合、土石等の移動による力が100kN/m <sup>2</sup> を超える区域		それ以外の区域		土石等の堆積の高さが3mを超える区域		それ以外の区域	
	力の大きさのうち最大のもの (kN/m <sup>2</sup> )	土石等の高さ (m)	力の大きさのうち最大のもの (kN/m <sup>2</sup> )	土石等の高さ (m)	力の大きさのうち最大のもの (kN/m <sup>2</sup> )	土石等の高さ (m)	力の大きさのうち最大のもの (kN/m <sup>2</sup> )	土石等の高さ (m)		力の大きさのうち最大のもの (kN/m <sup>2</sup> )	土石等の高さ (m)	力の大きさのうち最大のもの (kN/m <sup>2</sup> )	土石等の高さ (m)	力の大きさのうち最大のもの (kN/m <sup>2</sup> )	土石等の高さ (m)	力の大きさのうち最大のもの (kN/m <sup>2</sup> )	土石等の高さ (m)
1 ~ 2	161.27	1.00	100.00	1.00	20.96	3.71	16.95	3.00									
2 ~ 3	162.25	1.00	100.00	1.00	22.92	4.06	16.95	3.00									
3 ~ 4	163.16	1.00	100.00	1.00	23.11	4.09	16.95	3.00									
4 ~ 5	163.84	1.00	100.00	1.00	23.42	4.15	16.95	3.00

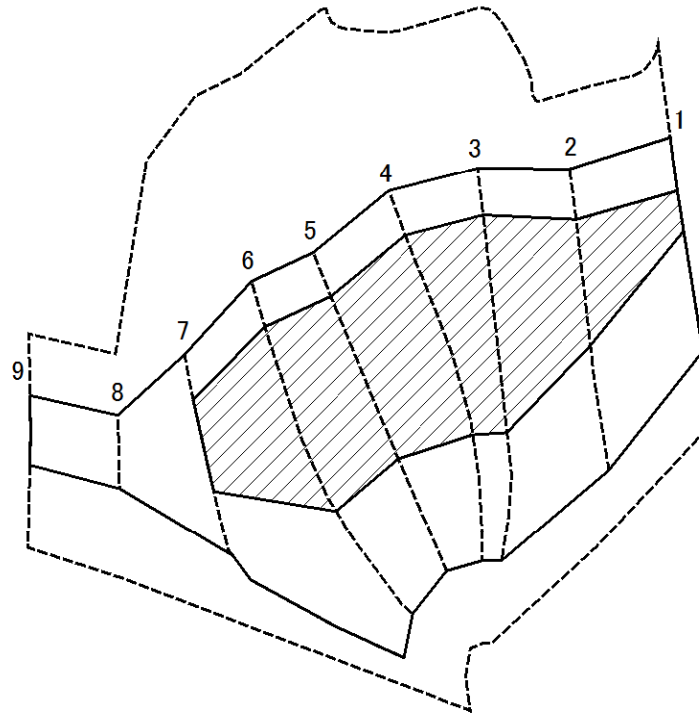
図中の数字は区域の区分番号を表す

様式2-2(急) 土砂災害特別警戒区域の区域区分図 (急傾斜地の崩壊に伴う土石などの堆積により建築物の地上部に作用すると想定される力)	土砂災害防止法施行令第二条の基準に該当する区域		  縮尺 1:1,500	自然現象の種類	急傾斜地の崩壊	箇所番号	Ⅱ-5133
	土砂災害防止法施行令第三条の基準に該当する区域	土石等の堆積の高さが3mを超える区域		告示番号	警戒区域：千第186号 特別警戒区域：千第188号	箇所名	大神宮1
		それ以外の区域		告示年月日	令和3年3月23日	所在地	館山市大神宮、布良

5 ~ 6	163.84	1.00	100.00	1.00	23.42	4.15	16.95	3.00									
6 ~ 7	161.96	1.00	100.00	1.00	22.92	4.06	16.95	3.00									
7 ~ 8	-	-	100.00	1.00	-	-	16.95	3.00									
8 ~ 9	-	-	95.78	1.00	-	-	9.80	1.73									
様式3(急) 建築物の構造の規制に必要な衝撃に関する事項				自然現象の種類		急傾斜地の崩壊		箇所番号		-5133							
				告示番号		警戒区域：千第186号 特別警戒区域：千第188号		箇所名		大神宮1							
				告示年月日		令和3年3月23日		所在地		館山市大神宮、布良
