土砂災害警戒区域等の指定の告示に係る図書(様式1)

様式1(急) 土砂災害警戒区域・土砂災害特別警戒区域 位置図	自然現象の種類	急傾斜地の崩壊
	箇所番号	Ⅱ-7099
	箇所名	千田7
	所在地	長生郡長南町千田吹羅

土砂災害警戒区域・土砂災害特別警戒区域 区域図	土砂災害防止法施行令第二条の基準に該当する区域		N 縮尺 1:2,500	自然現象の種類	急傾斜地の崩壊	箇所番号	II-7099
	土砂災害防止法施行令第三条の基準に該当する区域			告示番号	警戒区域:千葉県告示 第587号 特別警戒区域:千葉県告示 第590号	箇所名	千田7
	土石等の(移動)高さが1m以下の場合、土石等の移動による力が100kN/mを超える区域			告示年月日	平成26年9月19日	所在地	長生郡長南町千田吹羅
	土石等の堆積の高さが3mを超える区域						
	それ以外の区域

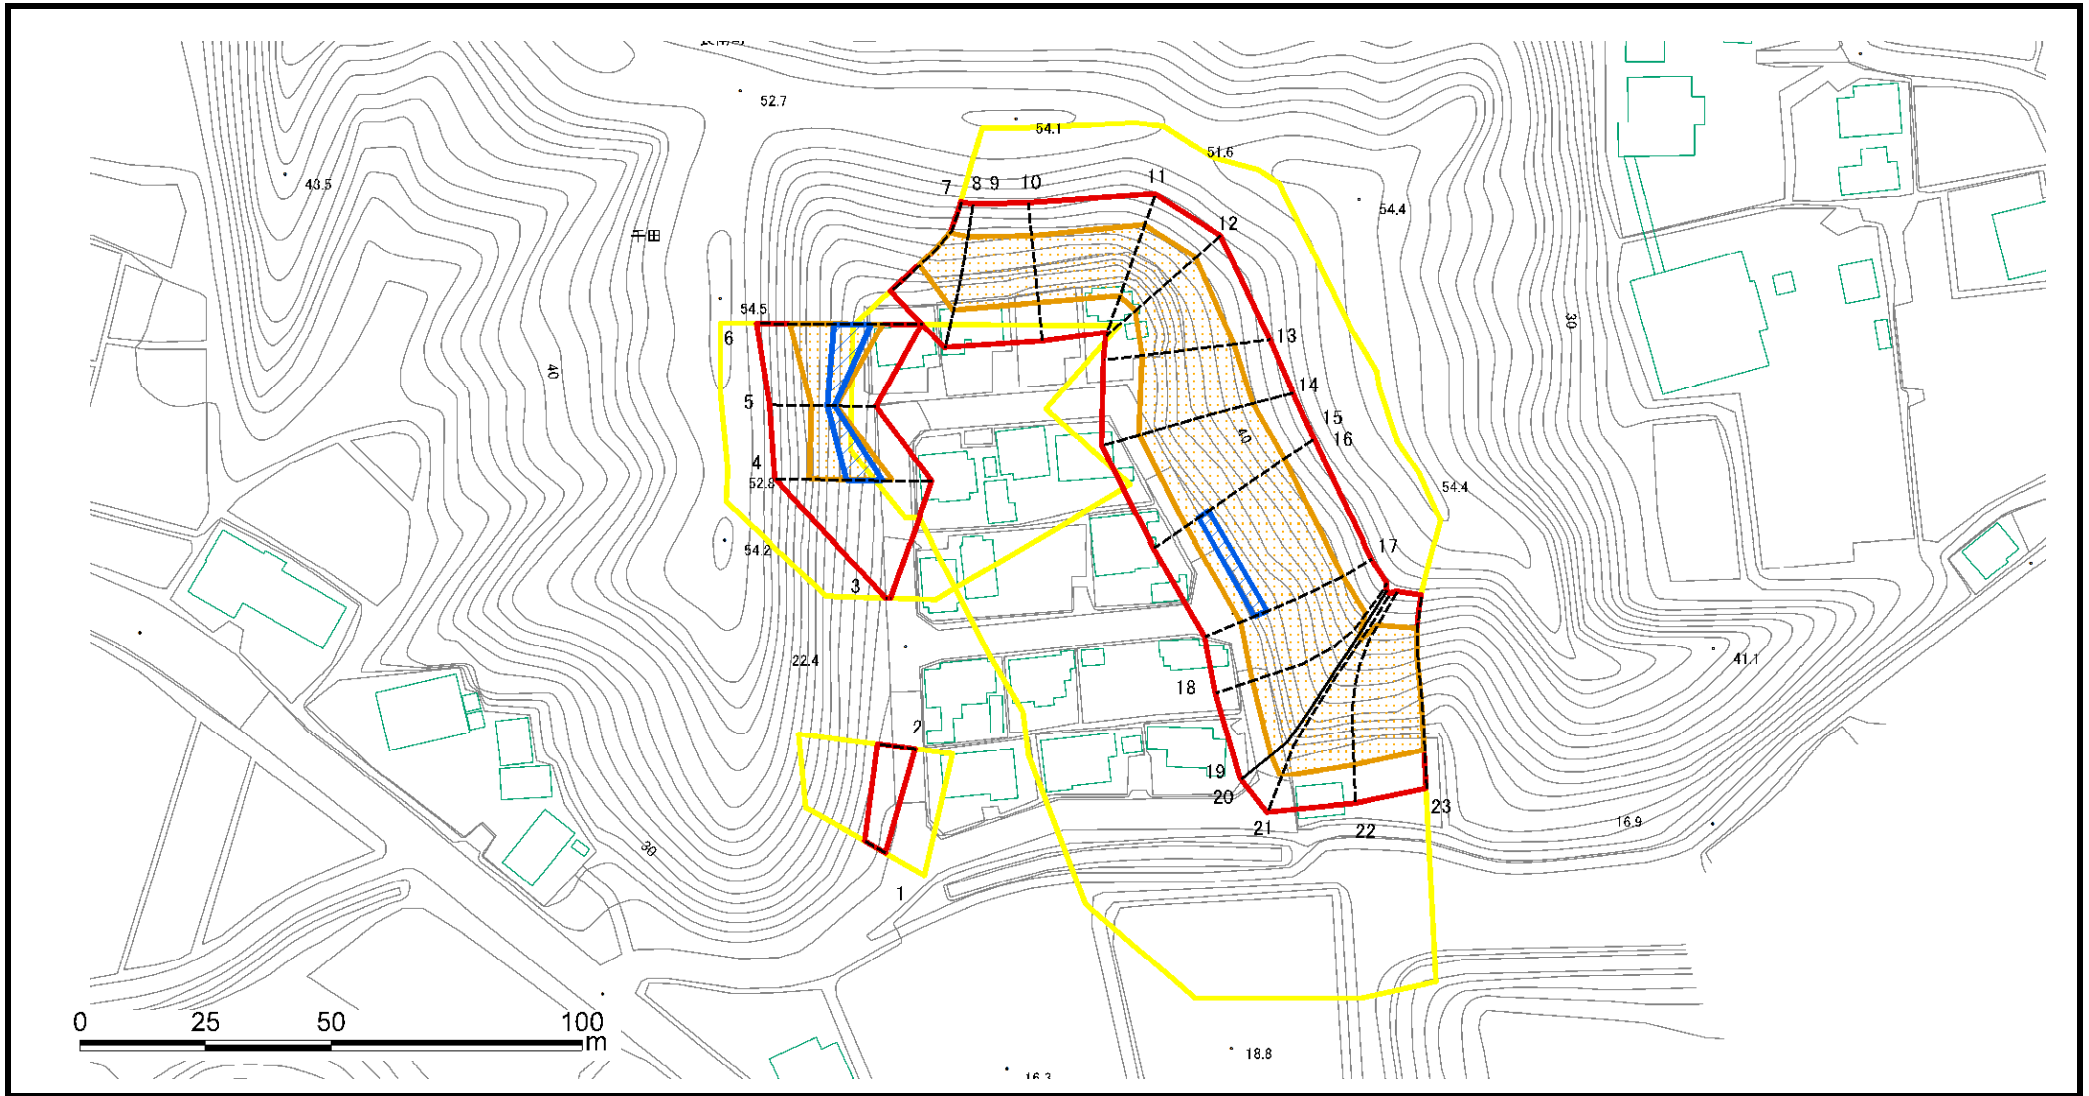
土砂災害警戒区域等の指定の告示に係る図書(様式2)参考図

土砂災害警戒区域・土砂災害特別警戒区域 区域図(参考図)	土砂災害防止法施行令第二条の基準に該当する区域		N 縮尺 1:1,500	自然現象の種類	急傾斜地の崩壊	箇所番号	II-7099
	土砂災害防止法施行令第三条の基準に該当する区域			告示番号	警戒区域:千葉県告示 第587号 特別警戒区域:千葉県告示 第590号	箇所名	千田7
	土砂等の(移動)高さが1m以下の場合、土砂等の移動による力が100kN/mを超える区域			告示年月日	平成26年9月19日	所在地	長生郡長南町千田吹羅
	土砂等の堆積の高さが3mを超える区域						
	それ以外の区域

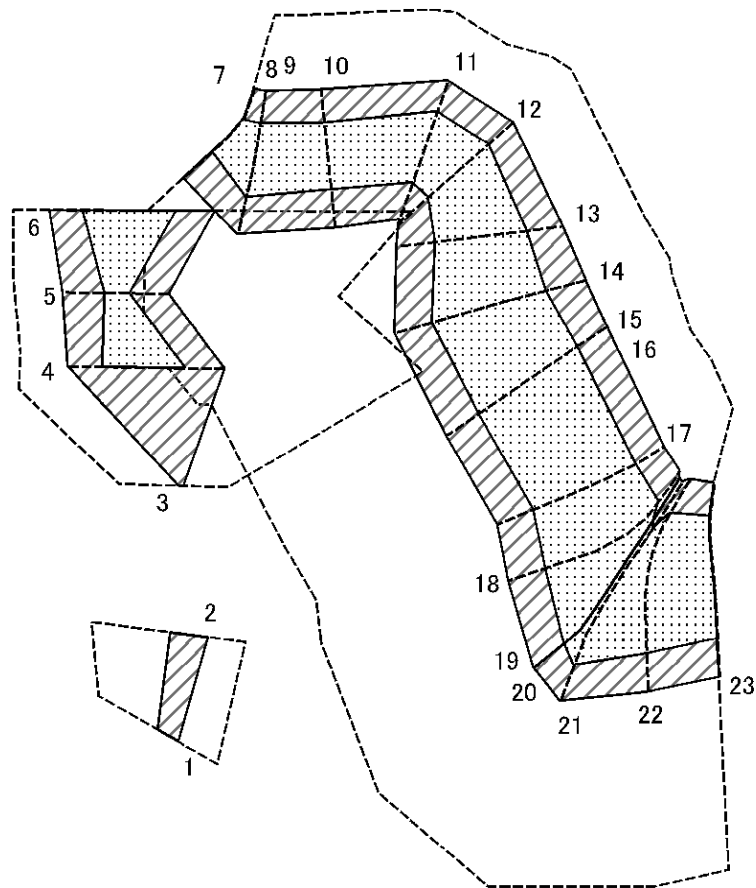
土砂災害警戒区域等の指定の告示に係る図書(様式2-1)

図中の数字は区域の区分番号を表す

土砂災害防止法施行令第二条の基準に該当する区域			N 縮尺 1:1,500	自然現象の種類	急傾斜地の崩壊	箇所番号	Ⅱ-7099
	土砂災害防止法施行令第三条の基準に該当する区域	土石等の(移動)高さが1m以下の場合、 土石等の移動による力が100kN/m ² を超える区域			告示番号	警戒区域:千葉県告示 第587号 特別警戒区域:千葉県告示 第590号	箇所名	千田7
		それ以外の区域			告示年月日	平成26年9月19日	所在地	長生郡長南町千田吹羅

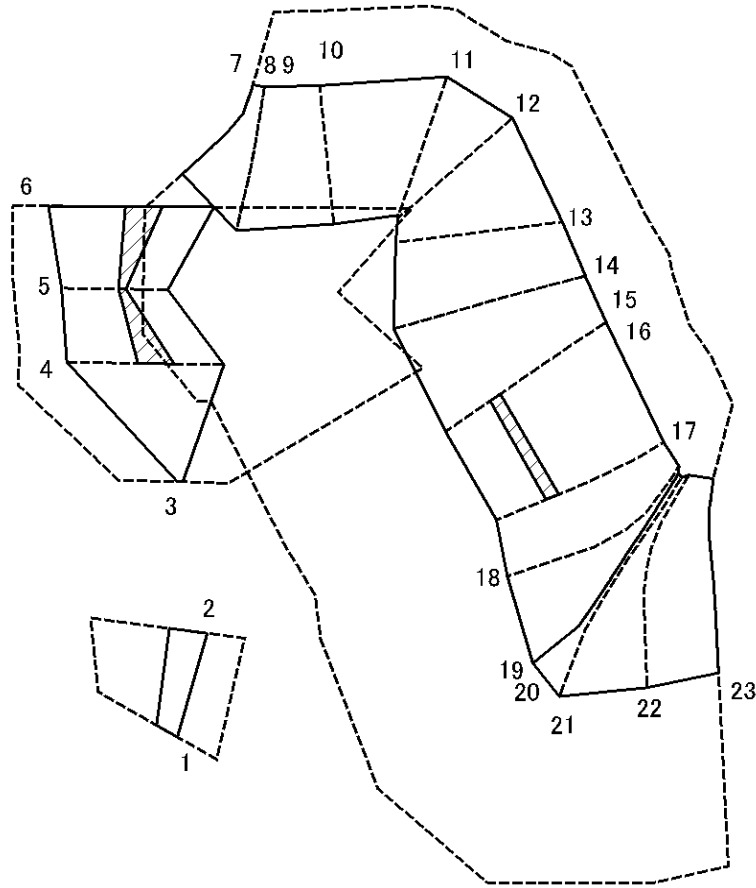
土砂災害警戒区域等の指定の告示に係る図書(様式2-2)

図中の数字は区域の区分番号を表す

土砂災害防止法施行令第二条の基準に該当する区域			 縮尺 1:1,500	自然現象の種類	急傾斜地の崩壊	箇所番号	Ⅱ-7099
土砂災害防止法施行令第三条の基準に該当する区域	土石等の堆積の高さが3mを超える区域			告示番号	警戒区域:千葉県告示 第587号 特別警戒区域:千葉県告示 第590号	箇所名	千田7
	それ以外の区域			告示年月日	平成26年9月19日	所在地	長生郡長南町千田吹羅
